Об утверждении предмета охраны  
объекта культурного наследия

**Предмет охраны объекта культурного наследия регионального значения**

**Адрес объекта:** г. Иркутск, ул. Горная, 18.

**Наименование объекта:** «Особняк Садовника».

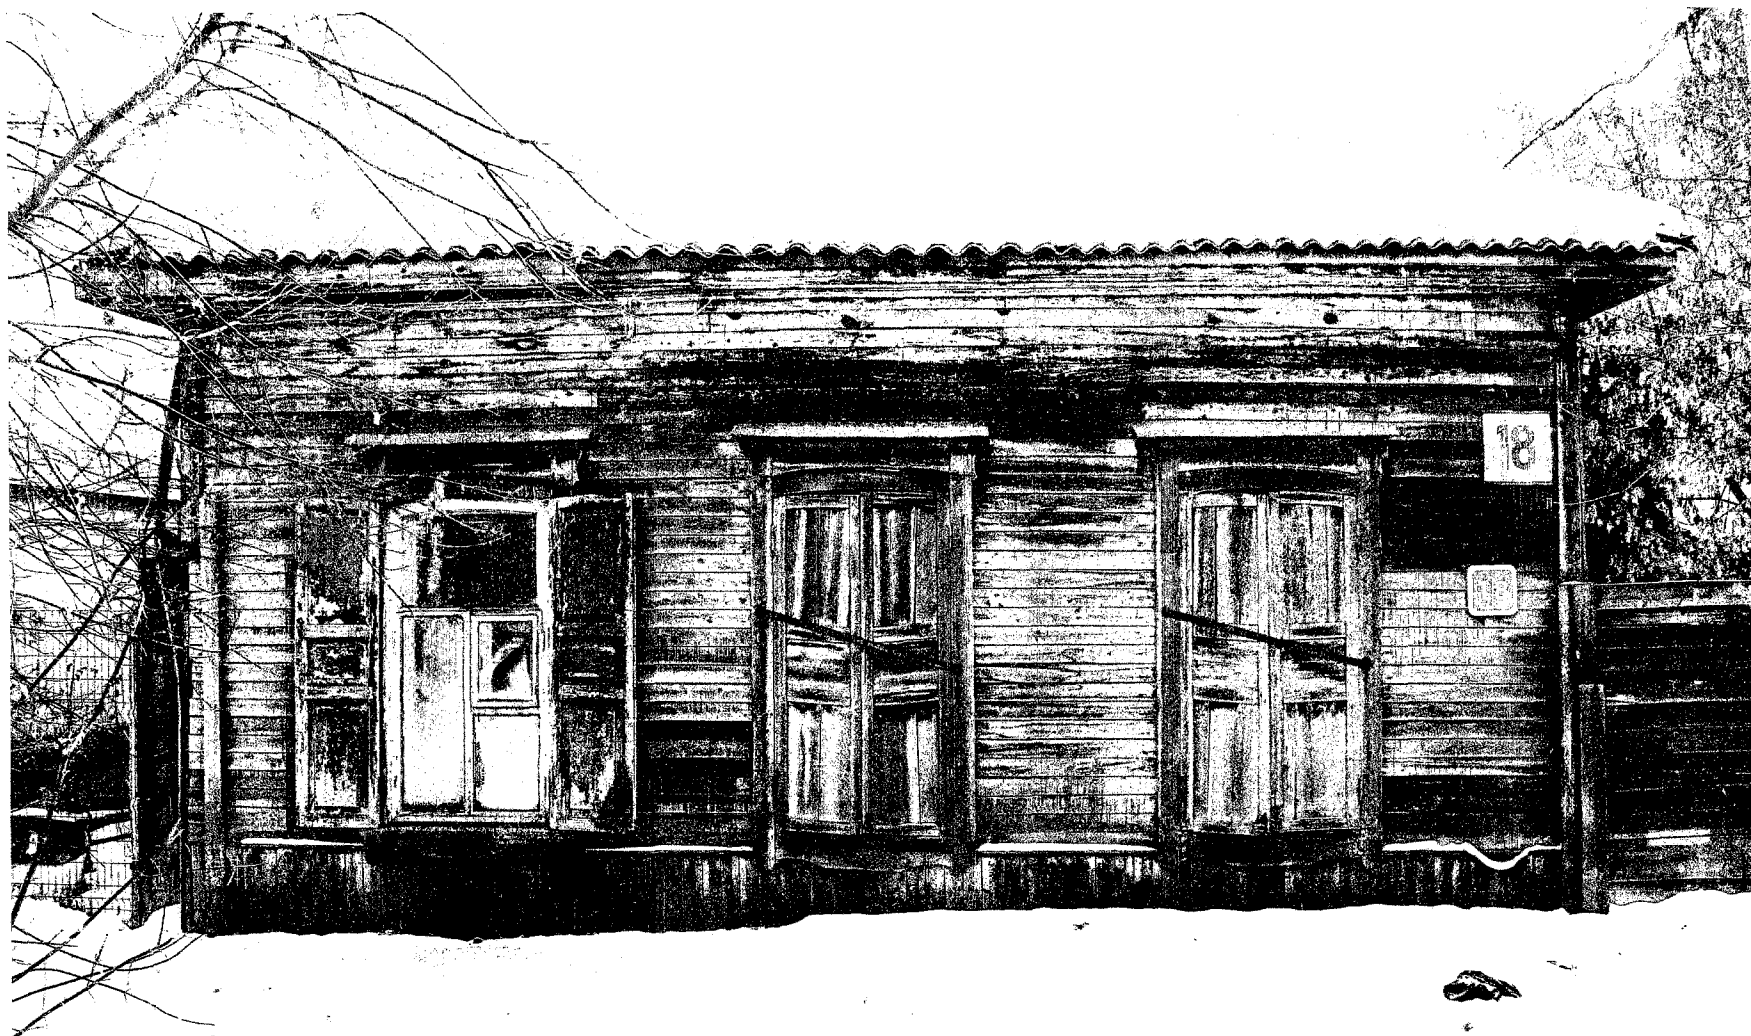
Фото 1 - Главный (северо-западный) фасад

| Местоположение | Предмет охраны | Техническое состояние | Примечание, схемы, № фото |
|---|---|---|---|
| <b>Северо-западный фасад</b><br>(по ул. Горная) | <b>Общее композиционное построение:</b><br>3х-осный фасад основного объема (лит.А). | Состояние удовлетворительное. | Сохранение, в части первоначальных конструкций. Приложение №2 - Фото 1. |
| | <b>Элементы декоративного оформления фасада основного объема:</b><br>- стены – бревенчатые. | Состояние удовлетворительное. | Приложение №2 - Фото 1. |
| | - декоративное оформление оконных проемов основного объема (наличники)* | Поздние, первоначальные утрачены. | Приложение №2 - Фото 1, 5. Предположительно, были идентичны наличникам юго-западного фасада <sup>2</sup> |
| | - фриз * | Утрачен. Обшит поздней обшивкой | Приложение №2 - Фото 1. |
| | - карниз* - подшивной, профилированный, значительного выноса (вынос, форма, размеры); | Поновлен, состояние удовлетворительное. | Приложение №2 - Фото 1. |

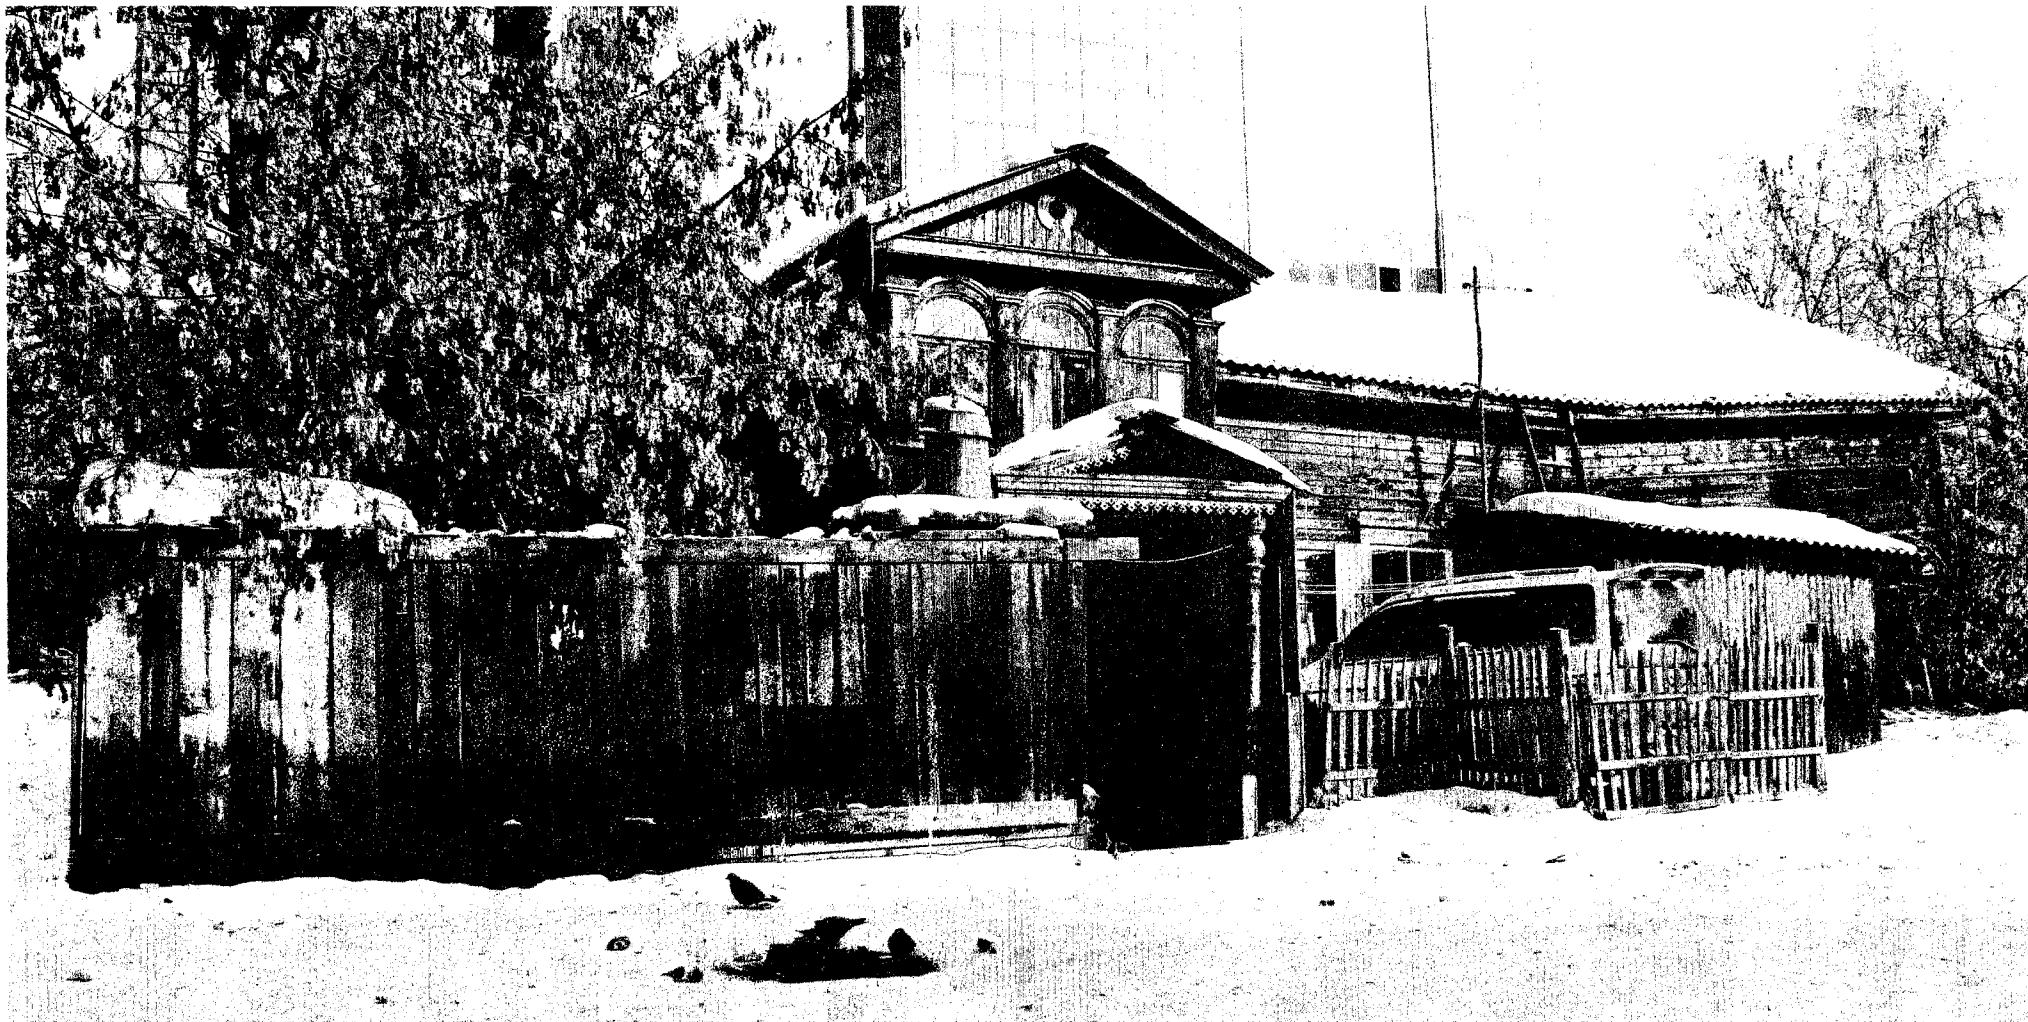
**Фото 2 - Боковой (юго-западный) фасад.**

| Местоположение | Предмет охраны | Техническое состояние | Примечание, схемы, № фото |
|---|---|---|---|
| <b>Юго-западный фасад (боковой) лит.А, а, а1</b> | <b>Общее композиционное построение:</b><br>4х-осный фасад основного объема (лит.А,) с прирубленным по центру объемом равновысоким сеной со светелкой в уровне второго этажа. (лит.а) под двускатной крышей с фронтоном и пристроенным крыльцом (лит.а1) под двускатным навесом с фронтоном на двух фигурных столбиках. | Состояние удовлетворительное. | Приложение №2 - Фото 2, 4-6. |
| | - стены основного объема - бревенчатые; | Состояние удовлетворительное. | Приложение №2 - Фото 2. |
| | декоративное оформление оконных проемов основного объема (наличники) – высокие прямоугольные оконные проемы с пологим лучковым верхом, обрамлены наличниками с разомкнутым в середине полуциркульным фронтоном, горизонтальными сандриками, увенчанными по бокам точеными элементами в виде «рюмочки». Лобани наличников – высокие, гладкие, с фигурными боковыми краями, украшенные накладной резьбой. В подоконной части - фигурный симметричный фартук с тонкими поясками по контуру в виде встречных завитков и с фигурными свесами боковых стоек. Ставни – двустворчатые, трехчастные, филенчатые. (форма, размеры, элементы, членения); | Состояние неудовлетворительное.<br>Наличники оконных проемов по 3 и 4-м осям - поздние.<br><br>Ставни по второй оси - утрачены. | Приложение №2 - Фото 2. |
| | - фриз* | Утрачен. Обшит поздней обшивкой | Приложение №2 - Фото 2. |
| | - карниз* - подшивной, профилированный, значительного выноса (вынос, форма, размеры); | Поновлен, состояние удовлетворительное. | Приложение №2 - Фото 2. |
| | <b>Прируб (со светелкой) в уровне первого этажа:</b><br>- стены – бревенчатые. | Состояние удовлетворительное.<br>Боковые стенки крыльца защиты поздней доской. | Приложение №2 - Фото 2, 3. |
| | - оформление дверного проема* (местоположение); | Состояние удовлетворительное. | Приложение №2 - Фото 2. |
| | - крыльцо*(лит.а1) – деревянное, под двускатным навесом с фронтоном в профилированном обрамлении, опирающийся на | Состояние удовлетворительное. | Приложение №2 - Фото 2, 3. |

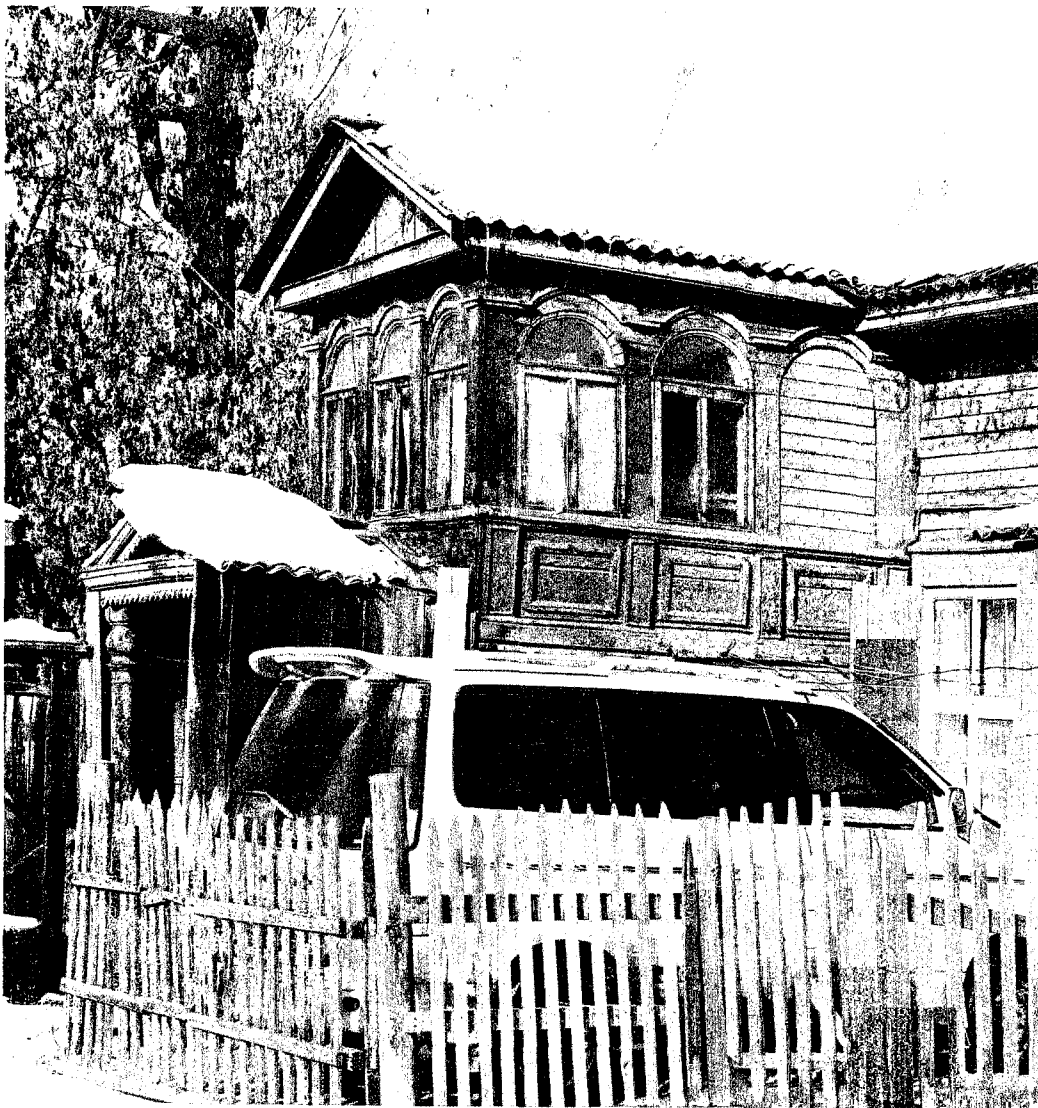
**Фото 3 - Вид с южного угла**

| Местоположение | Предмет охраны | Техническое состояние | Примечание, схемы, № фото |
|---|---|---|---|
| | <p>фигурные точеные столбики. Фронтон украшен пропиленным подзором.(местоположение);</p> <p><b>в уровне второго этажа:</b></p> <ul style="list-style-type: none"> <li>- декоративное оформление оконных проемов светелки (лит.а)* – арочного завершения. (форма, размеры, элементы членения);</li> </ul> | Состояние неудовлетворительное. Оконные проемы северо-западной стороны прируба и окно по крайней правой оси юго-восточной стороны – зашиты. | Приложение №2 - Фото 2 - 4. |
| | <ul style="list-style-type: none"> <li>- фронтон – треугольный под двускатной крышей, тимпан зашит доской.</li> </ul> | Состояние удовлетворительное. | Приложение №2 - Фото 2 - 4. |

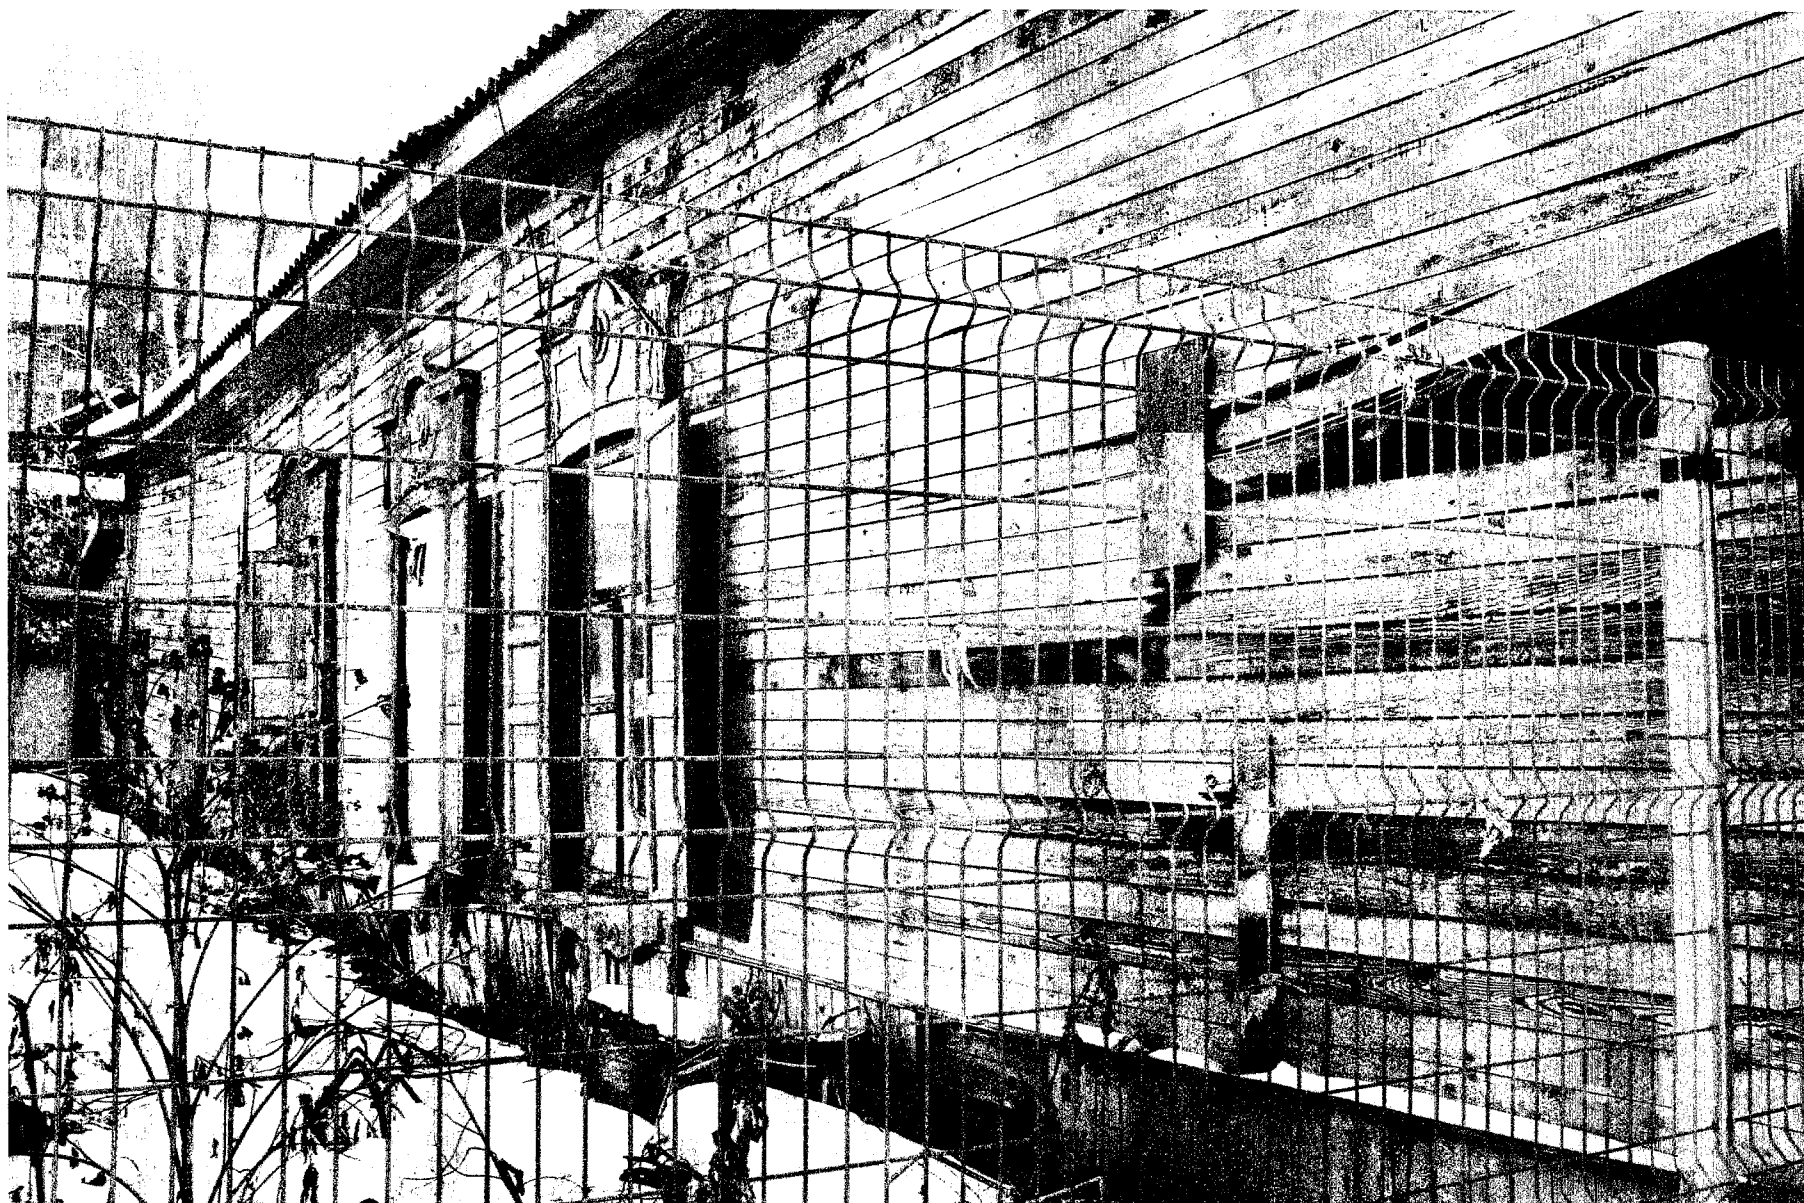
**Фото 7 - Северо- восточный фасад (вид с северного угла)**

| Местоположение | Предмет охраны | Техническое состояние | Примечание, схемы, № фото |
|---|---|---|---|
| <b>Северо-восточный (боковой) фасад (лит.А)</b> | <p><b>Общее композиционное построение:</b></p> <p>Протяженный фасад с окнами в три оси основного объема.</p> | Состояние удовлетворительное. | Приложение №2 - Фото 7, 8, 9. |
| | <p><b>Элементы декоративного оформления фасада основного объема:</b></p> <ul style="list-style-type: none"> <li>- стены – бревенчатые.</li> </ul> | Состояние удовлетворительное. | Приложение №2 - Фото 7, 8, 9. |
| | <ul style="list-style-type: none"> <li>- декоративное оформление оконных проемов основного объема (наличники) – высокие прямоугольные оконные проемы с пологим лучковым верхом, обрамлены наличниками с разомкнутыми в середине полуциркульными фронтонами, горизонтальными сандриками. Лобани наличников – высокие, гладкие, с фигурными боковыми краями, поле лобани украшено фигурными филенками с токарной розеткой по центру. В подоконной части - фигурный симметричный фартук, ограниченный профилированной полочкой, с тонкими поясками по контуру в виде встречных завитков и с фигурными свесами боковых стоек. Ставни – двустворчатые,</li> </ul> | Состояние удовлетворительное.<br><br>Частично элементы наличников утрачены. | Приложение №2 - Фото 7, 8, 9. |

| Местоположение | Предмет охраны | Техническое состояние | Примечание, схемы, № фото |
|---|---|---|---|
| | - фриз * | Утрачен. Обшит поздней обшивкой | Приложение №2 - Фото 7, 8, 9. |
| | - карниз * - подшивной, профилированный, значительного выноса (вынос, форма, размеры); | Поновлен, состояние удовлетворительное. | Приложение №2 - Фото 7, 8, 9. |

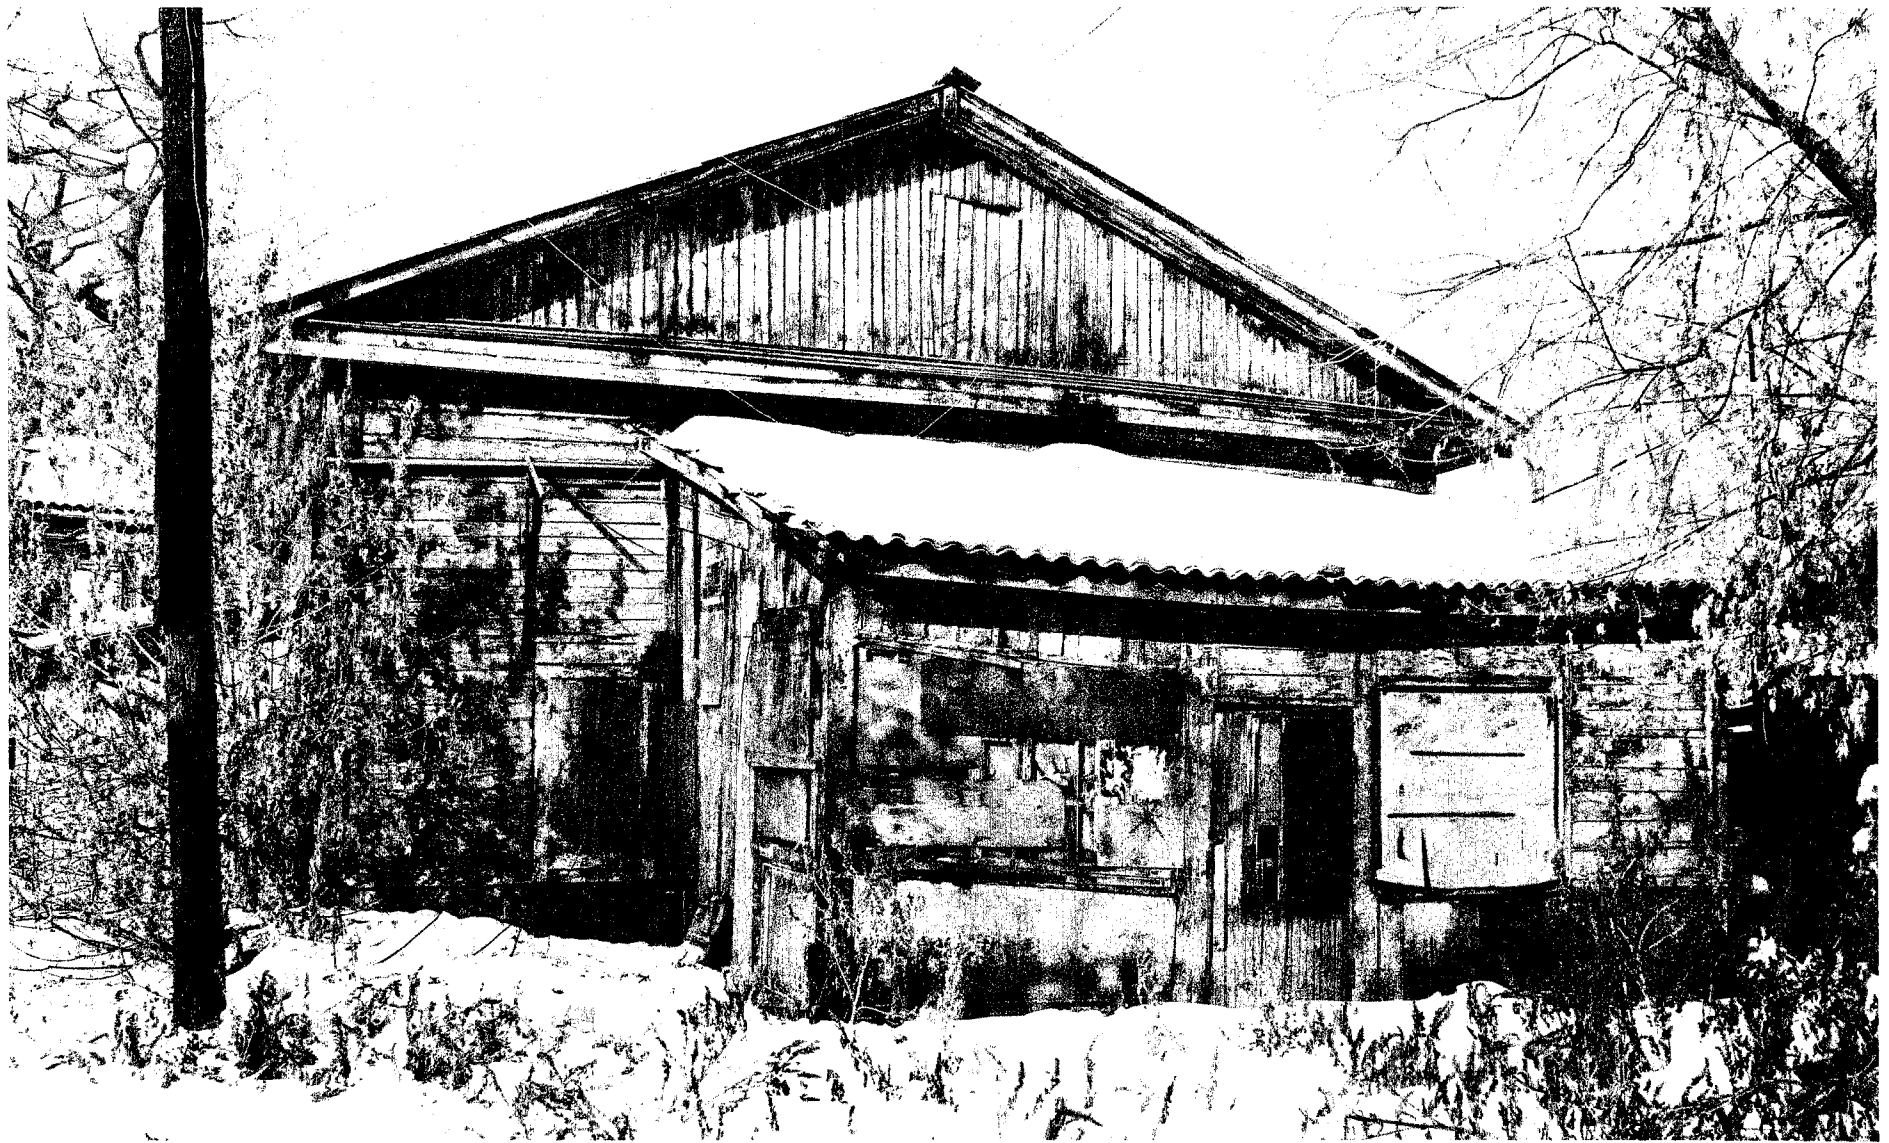
**Фото 10 - Юго-восточный фасад**

| Местоположение | Предмет охраны | Техническое состояние | Примечание, схемы, № фото |
|---|---|---|---|
| <b>Юго-восточный (дворовый) фасад (лит.А, а, а1)</b> | <b>Общее композиционное построение:</b><br>фасад с пристроенным поздним жилым прирубом и пониженным пристроем сеней. | Состояние удовлетворительное, | Приложение №2 - Фото 10, 11. |
| | <b>Элементы декоративного оформления фасада основного объема:</b><br>- стены – бревенчатые. | Состояние удовлетворительное | Приложение №2 - Фото 10. |

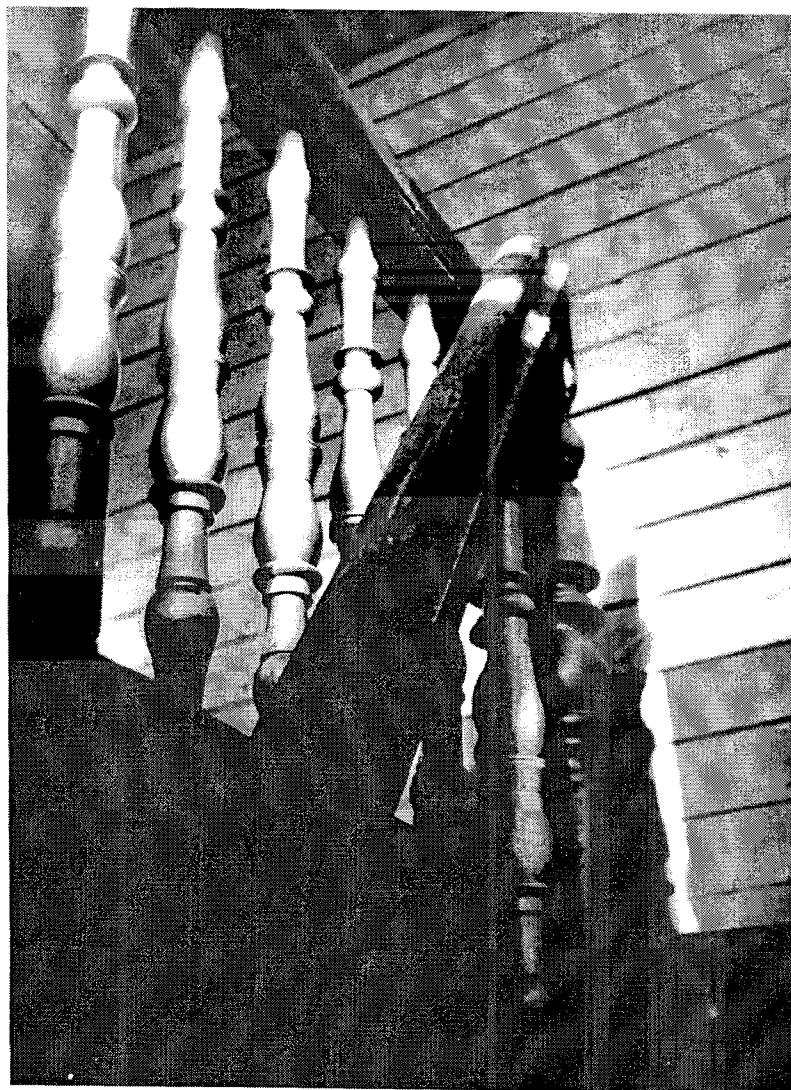
**Фото 12 - Лестница прируба.  
фото арх. Шпирко А.Е. Дата съемки: 1984г.**

| Местоположение | Предмет охраны | Техническое состояние | Примечание, схемы, № фото |
|---|---|---|---|
| Интерьер* | Лестница прируба (местоположение). | | приложение №1, Приложение 2 - Фото 12. |
