**Об установлении предмета охраны объекта культурного наследия
(памятника истории и культуры) народов Российской Федерации
регионального значения «Дом Советов»**

ПРЕДМЕТ ОХРАНЫ
объекта культурного наследия (памятника истории и культуры)
**народов Российской Федерации регионального значения «Дом Советов», расположенного по адресу: Кировская
область, г. Киров, Октябрьский район, ул. Карла Либкнехта, д. 69 (далее – предмет охраны)**

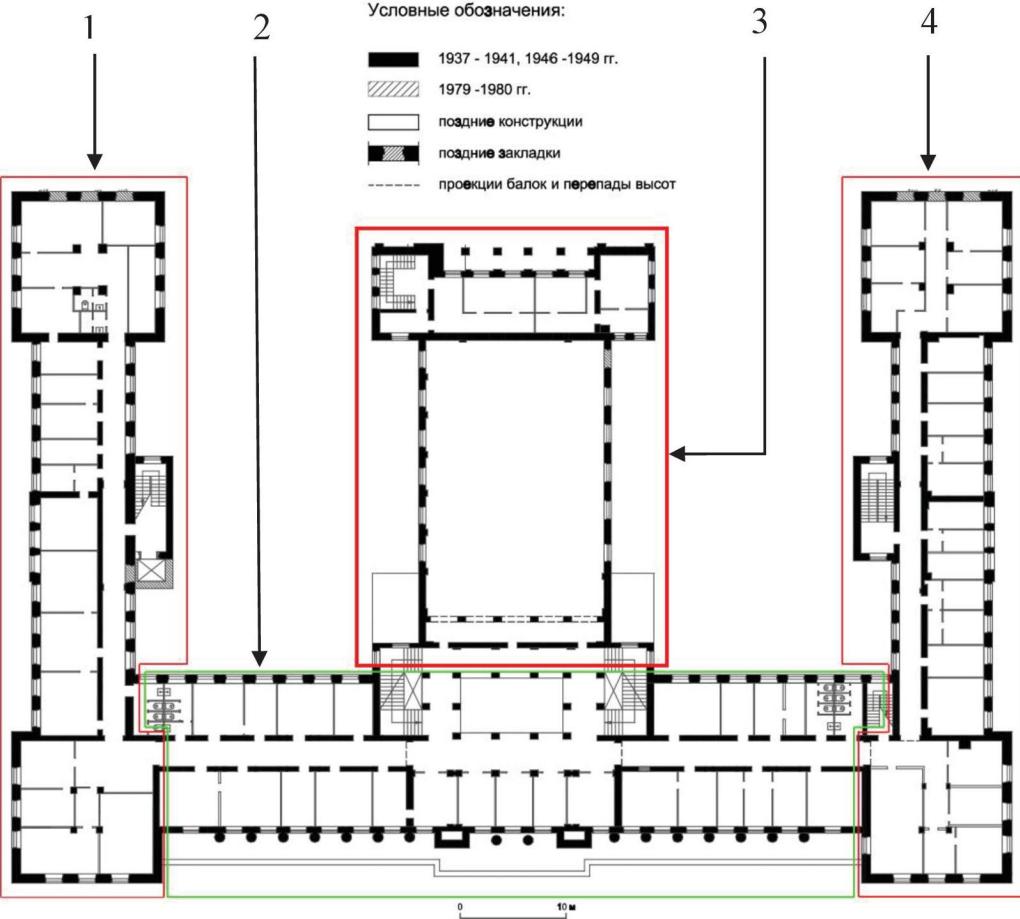
№ п/п	Обобщенная группа элементов предмета охраны	Элементы предмета охраны	Фотографическое или иное графическое изображение предмета охраны*
2.	Объемно- пространственная композиция	<p>Объект в виде раскрытоого на запад каре, состоящий из следующих объёмов:</p> <p>1. Объём южного крыла прямоугольный в плане, четырёхэтажный, с подвалом. Примыкает к основному объёму с юга. С северной стороны по центру фасада располагается пристрой лестничной клетки.</p> <p>2. Основной объём прямоугольный в плане, пятиэтажный, с подвалом. С западной стороны по центру фасада выступает ризалит лестничной клетки.</p> <p>3. Объём залов прямоугольный в плане, трёхэтажный, с подвалом. Примыкает к основному объёму с запада. С запада имеет уширение –</p>

<p>Условные обозначения:</p> <ul style="list-style-type: none"> ■ 1937 - 1941, 1946 -1949 гг. ▨ 1979 -1980 гг. ▬ поздние конструкции ▨ поздние закладки - проекции балок и перепады высот <p>1. Объём южного крыла. 2. Основной объём. 3. Объём залов. 4. Объём северного крыла</p>

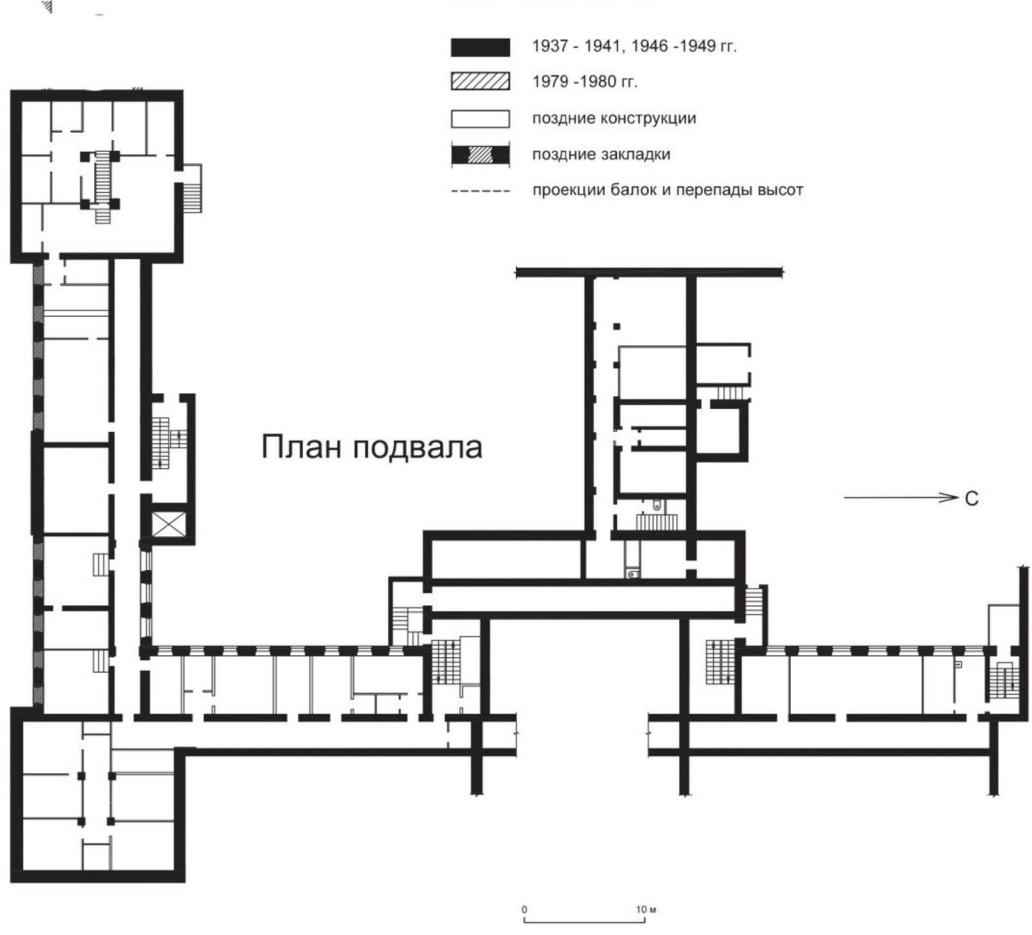
№ п/п	Обобщенная группа элементов предмета охраны	Элементы предмета охраны	Фотографическое или иное графическое изображение предмета охраны*
3.	Конструктивная система	<p>Основные конструкции здания: фундаменты ленточные бутовые; цоколь кирпичный; капитальные стены первоначального периода строительства (1937-1941, 1946-1949 гг.) из глиняного кирпича; перекрытия над вестибюлями этажей и столовой железобетонные балочные; полы бетонные мозаичные атриума; полы паркетные в рабочих кабинетах и зале; тип покрытия кровли - рядовое покрытие из кровельного железа по дощатой обрешётке; лестницы в виде бетонных ступеней, уложенных по косоурам</p>	<p>Условные обозначения:</p>

<p>План подвала</p> <p>План подвала. Капитальные стены первоначального периода строительства (1937-1941, 1946-1949 гг.)</p> <p>0 10 м</p> <ul style="list-style-type: none"> ■ 1937 - 1941, 1946 -1949 гг. ▨ 1979 -1980 гг. □ поздние конструкции ▨ поздние закладки - - - проекции балок и перепады высот

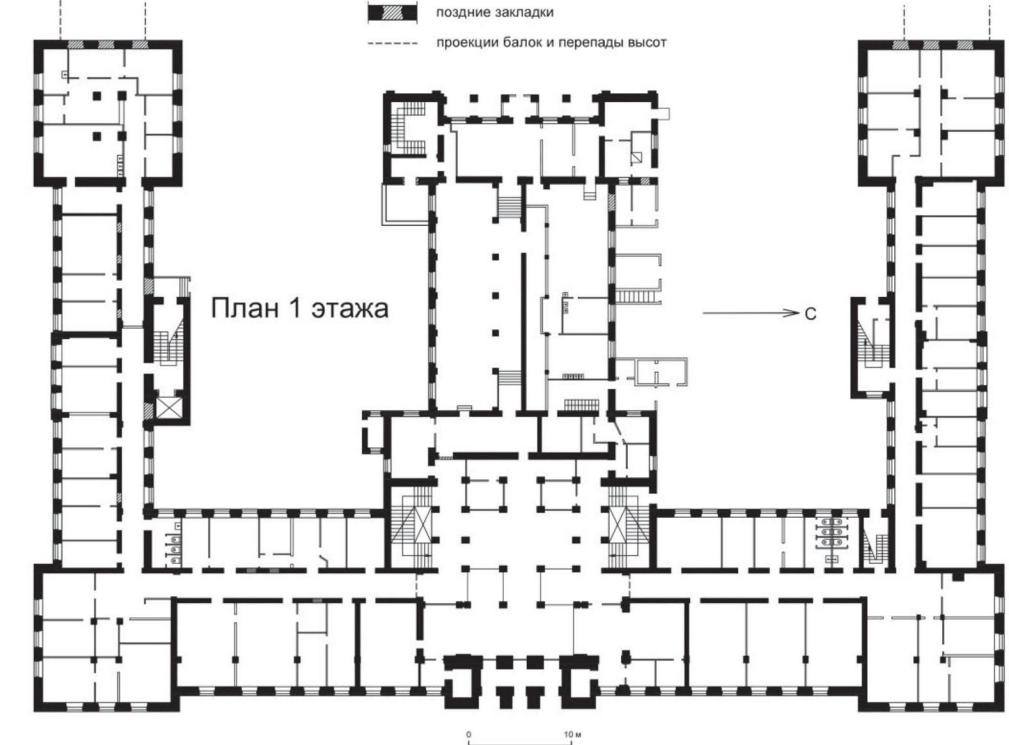
<p>План 1 этажа</p> <p>Кр.</p> <p style="text-align: center;">0 10 м</p> <p style="text-align: center;">План 1 этажа. Капитальные стены первоначального периода строительства (1937-1941, 1946-1949 гг.)</p>

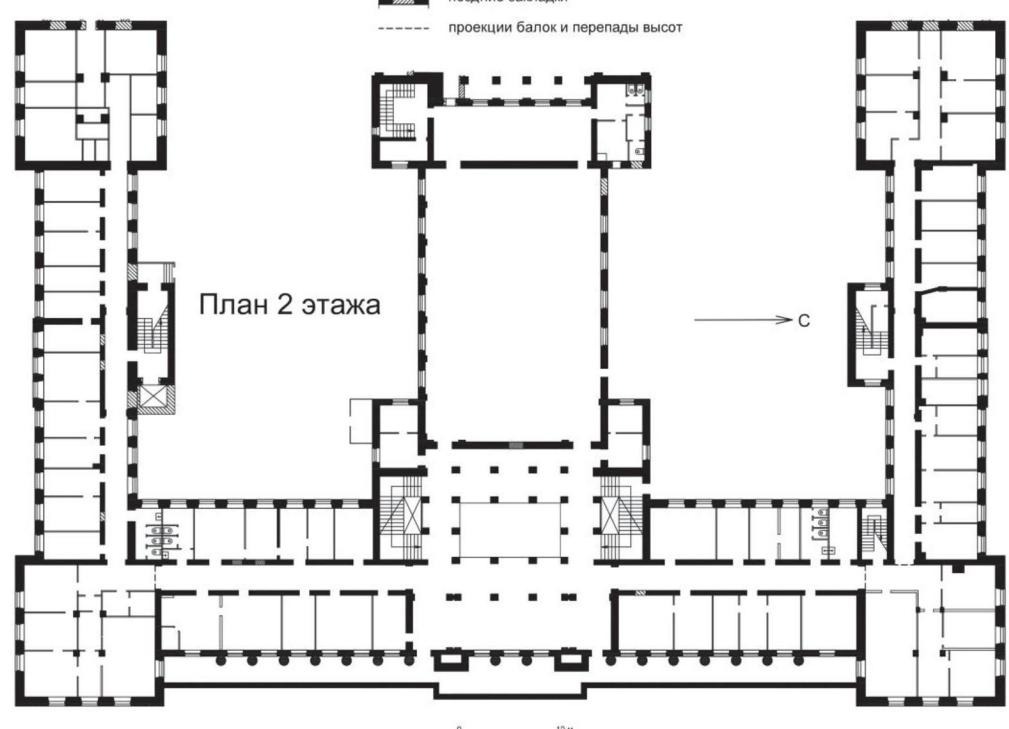
<p>План 2 этажа</p> <p>→ С</p> <p>0 10 м</p> <p>План 2 этажа. Капитальные стены первоначального периода строительства (1937-1941, 1946-1949 гг.)</p>

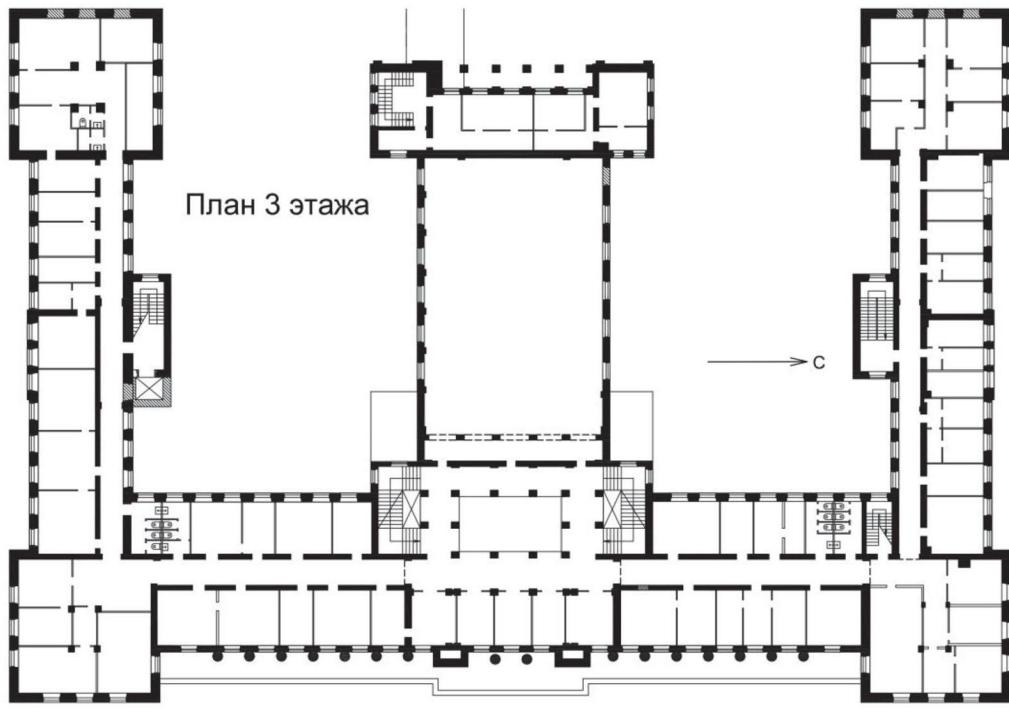
<p>План 3 этажа</p> <p>План 3 этажа. Капитальные стены первоначального периода строительства (1937-1941, 1946-1949 гг.)</p>

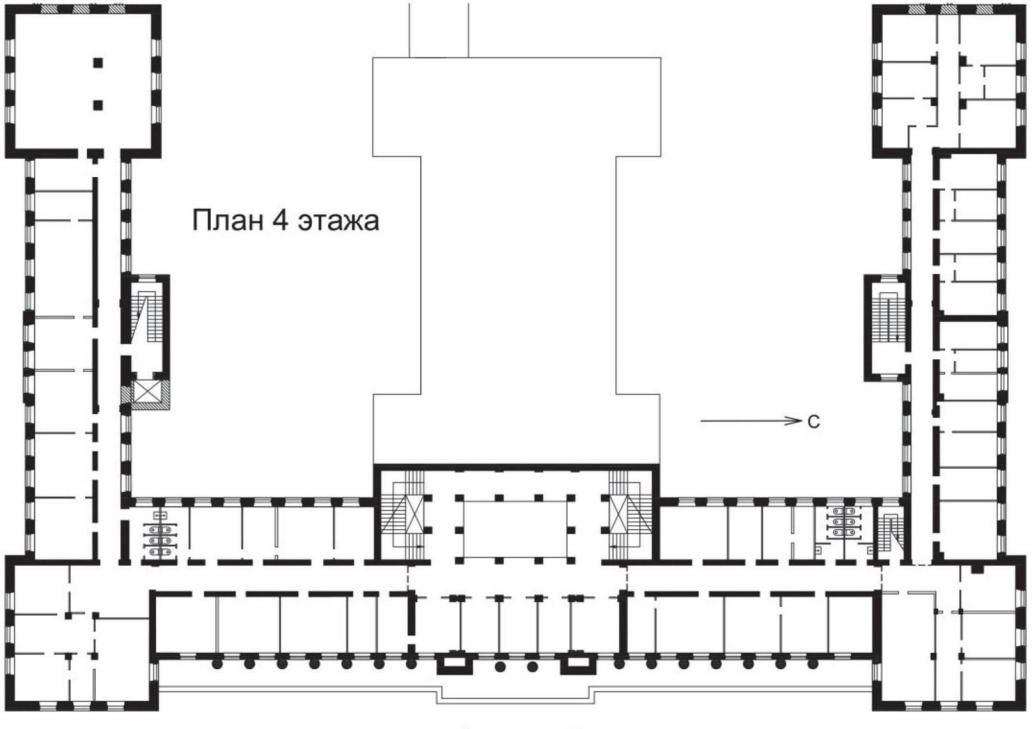
<p>План 4 этажа</p> <p>С</p> <p>0 10 м</p> <p>План 4 этажа. Капитальные стены первоначального периода строительства (1937-1941, 1946-1949 гг.)</p>

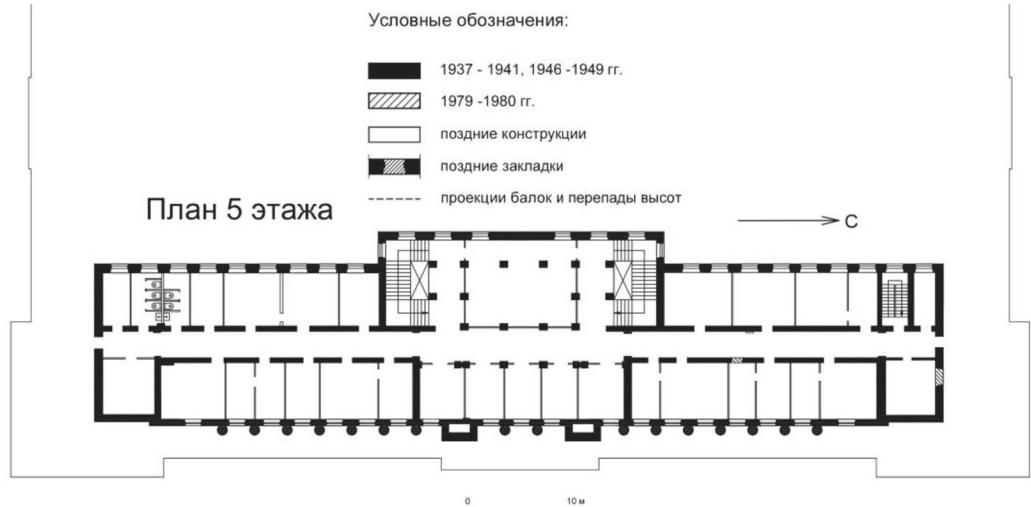
<p>План 5 этажа</p> <p>С</p> <p>0 10 м</p> <p>План 5 этажа. Капитальные стены первоначального периода строительства (1937-1941, 1946-1949 гг.)</p> <ul style="list-style-type: none"> ■ 1937 - 1941, 1946 - 1949 гг. ▨ 1979 - 1980 гг. □ поздние конструкции ▨ поздние закладки - - - проекции балок и перепады высот

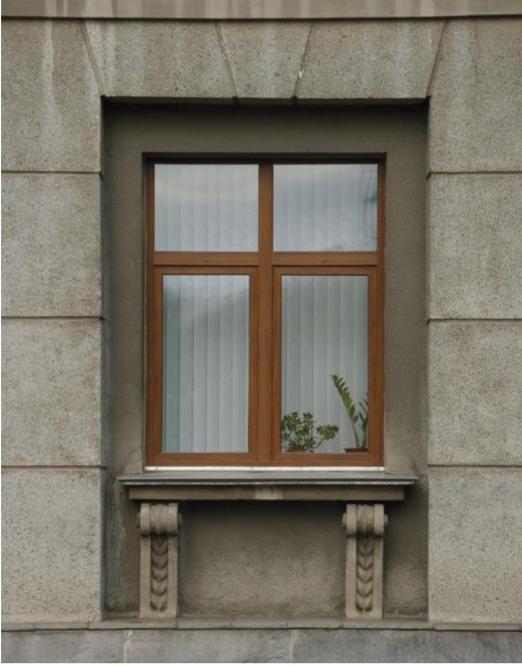
№ п/п	Обобщенная группа элементов предмета охраны	Элементы предмета охраны	Фотографическое или иное графическое изображение предмета охраны*	
4.	Архитектурно художественное решение	Тип отделки фасадов – декоративная штукатурка с мраморной крошкой		
4.1.		Восточный фасад		
4.1.1.	Объём южного крыла			
4.1.1.1.		Три прямоугольных оконных проёма первого этажа. Проёмы помещены в ниши. Каждый проём поставлен на подоконную плиту, поддерживающую консолями

<p>Фото 2. Объём южного крыла. Восточный фасад. Оконный проём первого этажа (4.1.1.1). Фотосъемка 2019 г.</p>

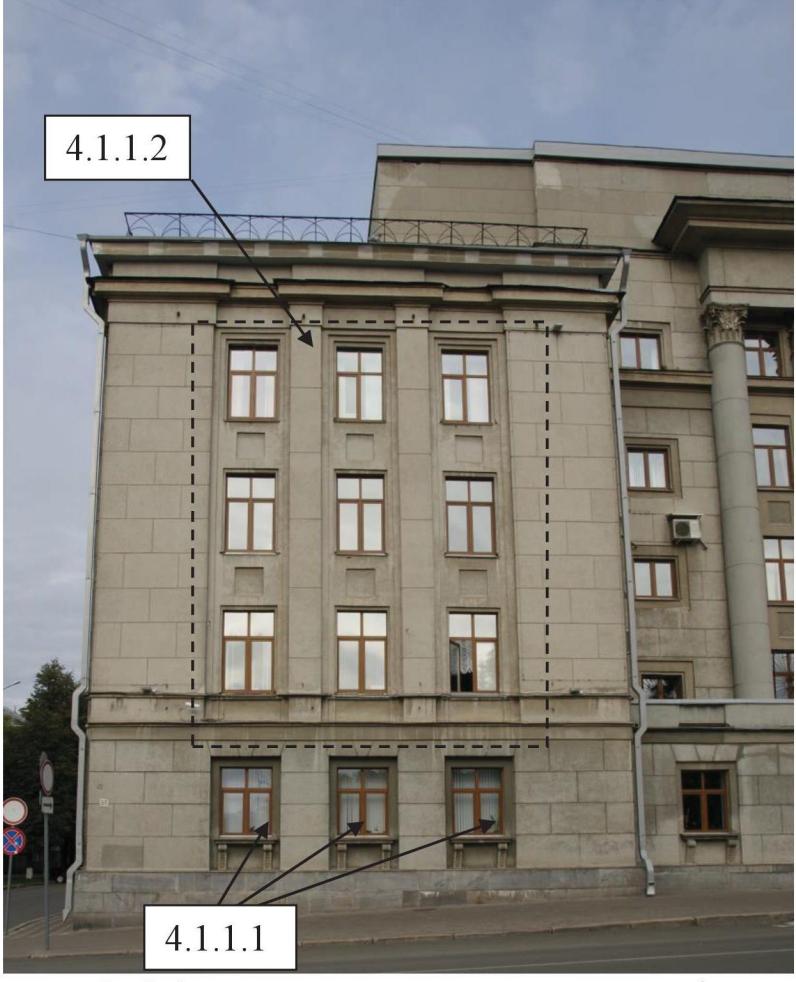
№ п/п	Обобщенная группа элементов предмета охраны	Элементы предмета охраны	Фотографическое или иное графическое изображение предмета охраны*
4.1.1.2.		<p>Девять прямоугольных оконных проёмов, собранных вертикально по три окна в кассеты. Оконные проёмы второго этажа поставлены на подоконный карниз. В уровне карниза пилоны и пилястры образуют ступенчатые подоконные ниши. Оконные проёмы третьего и четвёртого этажей дополнены квадратными подоконными ширинками</p>

<p>4.1.1.2</p> <p>4.1.1.1</p> <p>Фото 3. Объём южного крыла. Восточный фасад. Фотосъемка 2019 г.</p>

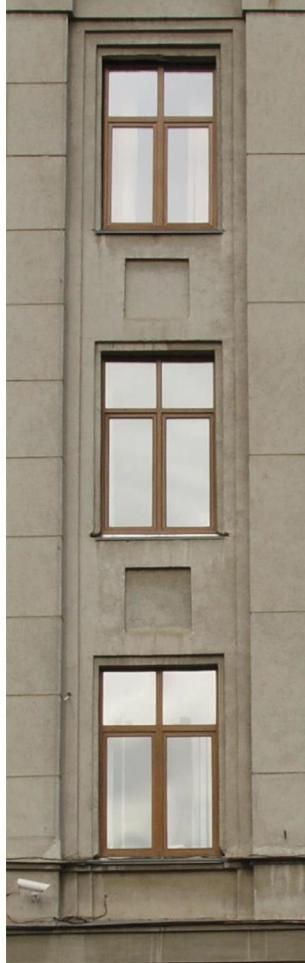
<p data-bbox="1123 1268 2088 1395">Фото 4. Объём южного крыла. Восточный фасад. Оконные проёмы второго третьего и четвёртого этажей (4.1.1.2). Фотосъемка 2019 г.</p>

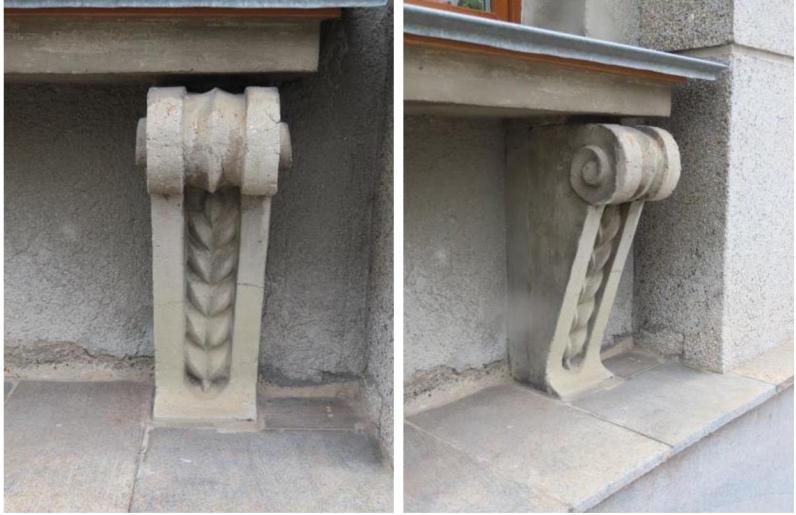
№ п/п	Обобщенная группа элементов предмета охраны	Элементы предмета охраны	Фотографическое или иное графическое изображение предмета охраны*
4.1.1.3.		<p>Фигурные консоли, поддерживающие подоконную плиту. Консоли выполнены в виде волют и украшены растительным орнаментом</p>

<p>Фото 5, 6. Объём южного крыла. Восточный фасад. Оконные проёмы первого этажа. Фигурные консоли, поддерживающие подоконную плиту. Фотосъемка 2019 г.</p>
4.1.1.4.		<p>Руст первого этажа. Руст имитирует перемычки и замковый камень над оконными проёмами первого этажа</p>

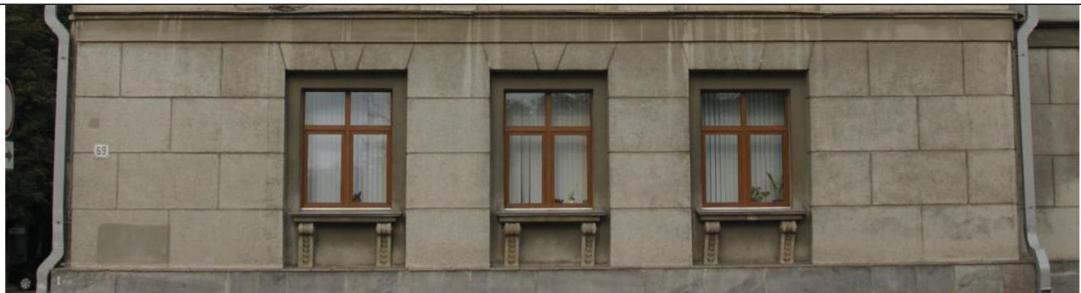
<p>Фото 7. Объём южного крыла. Восточный фасад. Руст первого этажа. Фотосъемка 2019 г.</p>

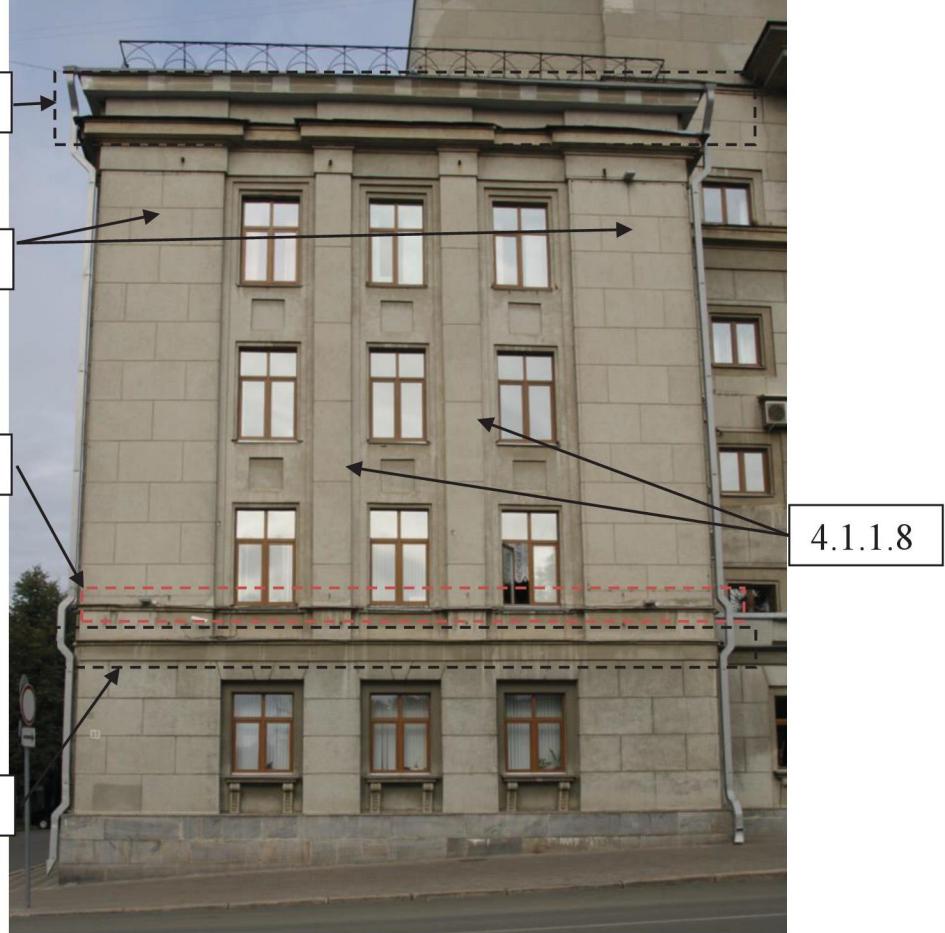
4.1.1.6.		Подоконный карниз	
4.1.1.7.		Два рустованных пилона, фланкирующих фасад. Пилоны раскрепованы в уровне трёхчастного карниза	<p data-bbox="1206 1235 2151 1314">Фото 8. Объём южного крыла. Восточный фасад. Фотосъемка 2019 г.</p>

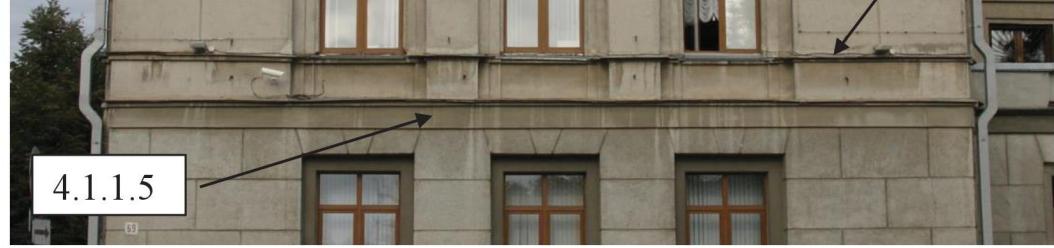
№ п/п	Обобщенная группа элементов предмета охраны	Элементы предмета охраны	Фотографическое или иное графическое изображение предмета охраны*
4.1.1.8.		<p>Две рустованные пилasters, делящие фасад на три прясла и образующих кассеты. Пилasters опираются на карниз первого этажа и раскрепованы в уровне трёхчастного карниза</p>

<p>Фoto 9. Объём южного крыла. Восточный фасад. Карниз первого этажа, подоконный карниз. Фотосъемка 2019 г.</p> <p>4.1.1.5</p> <p>4.1.1.6</p>
4.1.1.9.		<p>Трёхчастный карниз с гладким фризом и имитацией простого аттика, венчающий фасад</p>

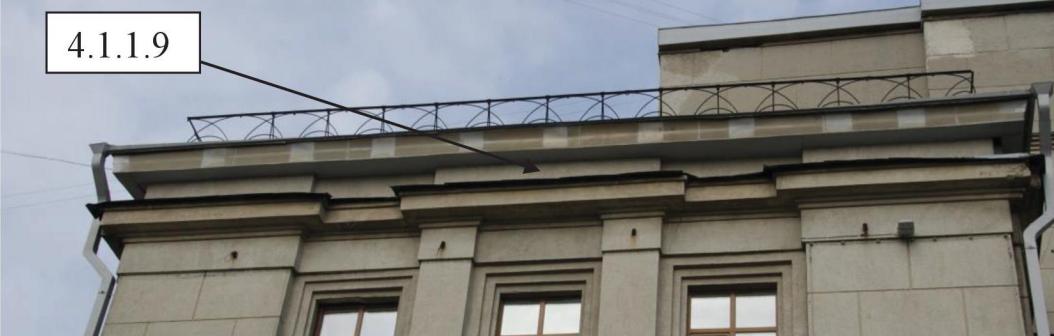
<p>Фoto 10. Объём южного крыла. Восточный фасад. Трёхчастный карниз с гладким фризом и имитацией простого аттика венчащий фасад. Фотосъемка 2019 г.</p> <p>4.1.1.9</p>

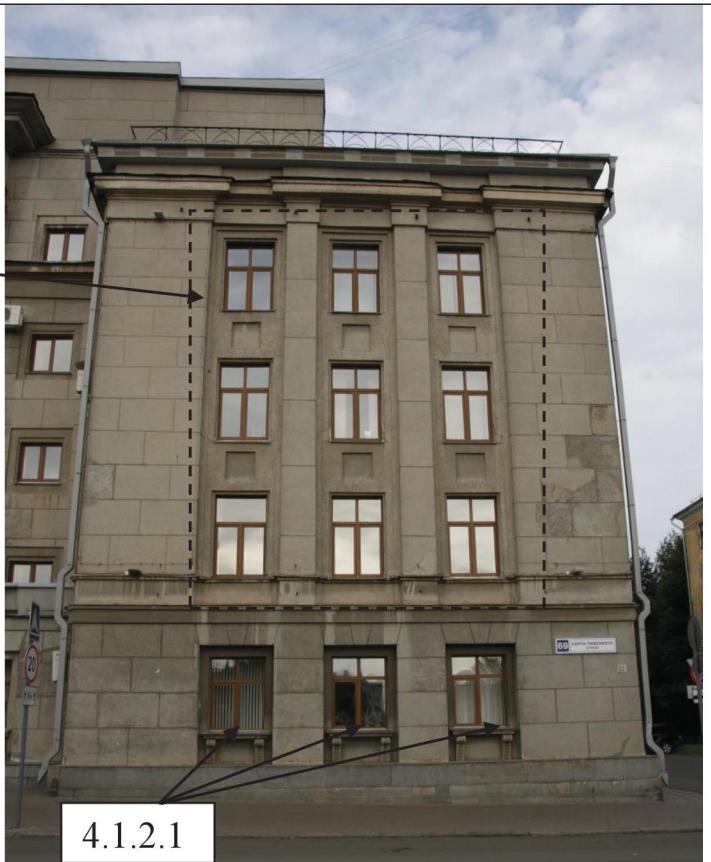
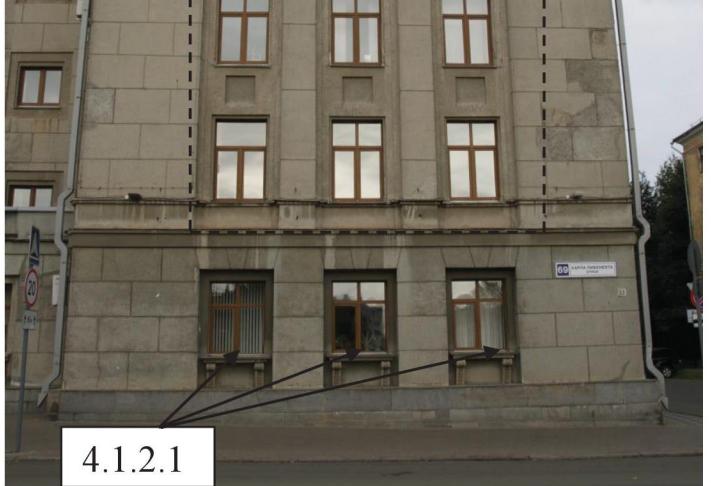
<div data-bbox="1184 1243 2036 1338">Фото 11. Объём северного крыла. Восточный фасад. Фотосъемка 2019 г.</div>

№ п/п	Обобщенная группа элементов предмета охраны	Элементы предмета охраны	Фотографическое или иное графическое изображение предмета охраны*
4.1.2.	Объём северного крыла		
4.1.2.1.		Три прямоугольных оконных проёма первого этажа. Проёмы помещены в ниши. Каждый проём поставлен на подоконную плиту

<div data-bbox="1072 614 1229 677">4.1.2.2</div> <div data-bbox="1318 1184 1475 1248">4.1.2.1</div>
4.1.2.2.		Девять прямоугольных оконных проёмов, собранных вертикально по три окна в кассеты. Оконные проёмы второго этажа поставлены на подоконный карниз. В уровне карниза пилоны и пилястры образуют ступенчатые подоконные ниши. Оконные проёмы третьего и четвёртого этажей дополнены квадратными подоконными ширинками

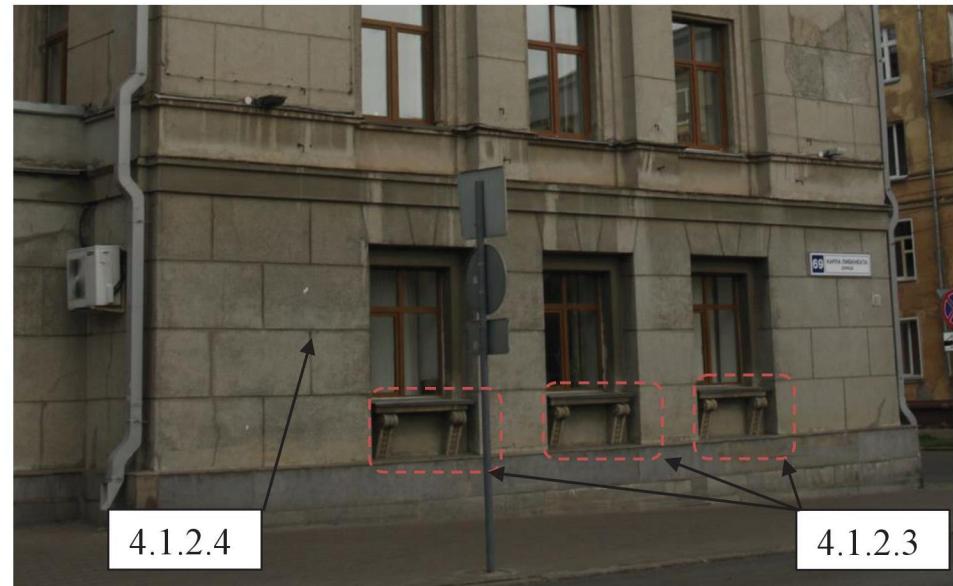
№ п/п	Обобщенная группа элементов предмета охраны	Элементы предмета охраны	Фотографическое или иное графическое изображение предмета охраны*
4.1.2.3.		<p>Фигурные консоли, поддерживающие подоконную плиту. Консоли выполнены в виде волют и украшены растительным орнаментом</p>

4.1.2.4.		<p>Руст первого этажа. Руст имитирует перемычки и замковый камень над оконными проёмами первого этажа</p>

<p>Фoto 12. Объём северного крыла. Восточный фасад. Фигурные консоли, руст первого этажа. Фотосъемка 2019 г.</p>

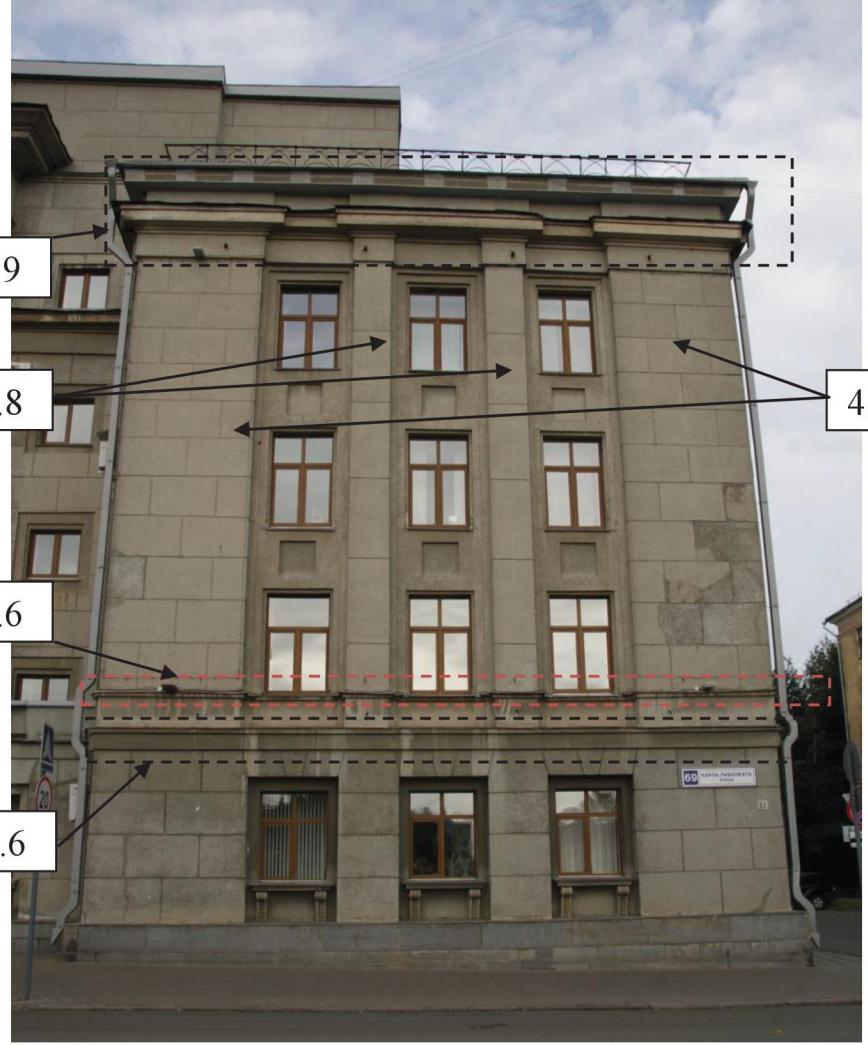
№ п/п	Обобщенная группа элементов предмета охраны	Элементы предмета охраны	Фотографическое или иное графическое изображение предмета охраны*
4.1.2.5.		Карниз первого этажа	
4.1.2.6.		Подоконный карниз	
4.1.2.7.		Два рустованных пилона, фланкирующих фасад. Пилоны раскрепованы в уровне трёхчастного карниза

4.1.2.8.		Две рустованные пилястры, делящие фасад на три прясла и образующих кассеты. Пилястры опираются на карниз первого этажа и раскрепованы в уровне трёхчастного карниза	
4.1.2.9.		Трёхчастный карниз с гладким фризом и имитацией простого аттика, венчающий фасад	<p data-bbox="1168 1347 2036 1411">Фото 13. Объём северного крыла. Восточный фасад. Фотосъемка 2019 г.</p>

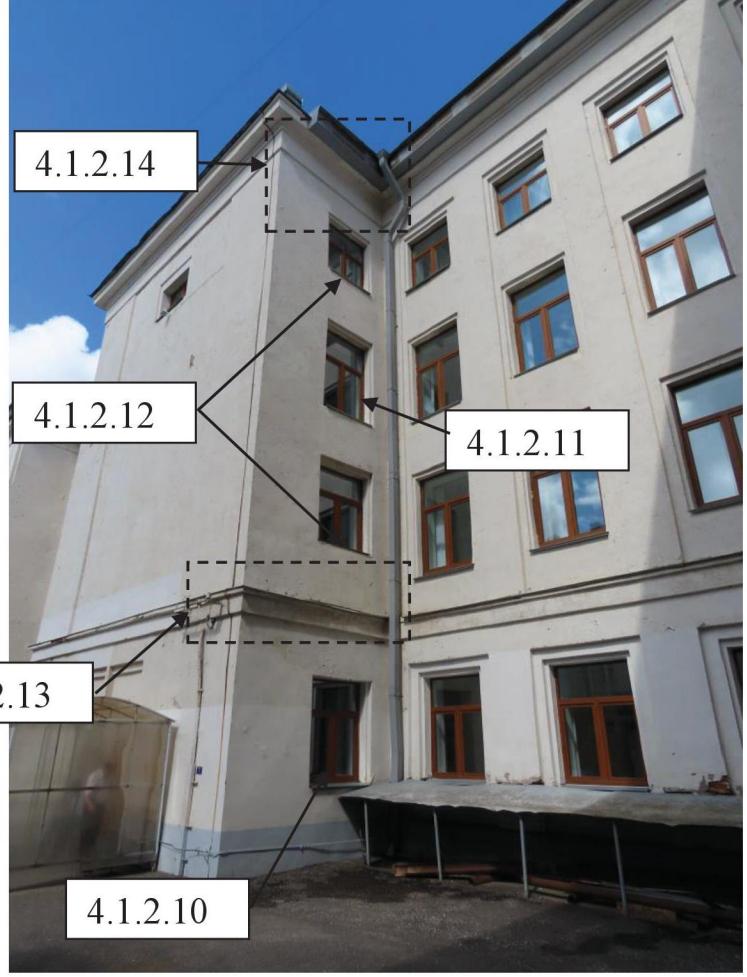
№ п/п	Обобщенная группа элементов предмета охраны	Элементы предмета охраны	Фотографическое или иное графическое изображение предмета охраны*
4.1.2.10.		Один прямоугольный оконный проём первого этажа пристроя лестничной клетки	
4.1.2.11.		Один прямоугольный оконный проём третьего этажа пристроя лестничной клетки	
4.1.2.12.		Два квадратных оконных проёма второго и четвёртого этажей пристроя лестничной клетки	
4.1.2.13.		Карниз первого этажа пристроя лестничной клетки	
4.1.2.14.		Трёхчастный карниз с гладким фризом, венчающий фасад, пристроя лестничной клетки

<p>4.1.2.14</p> <p>4.1.2.12</p> <p>4.1.2.11</p> <p>4.1.2.13</p> <p>4.1.2.10</p>

Фото 14. Объём северного крыла. Пристрой лестничной клетки Восточный фасад. Фотосъемка 2019 г.

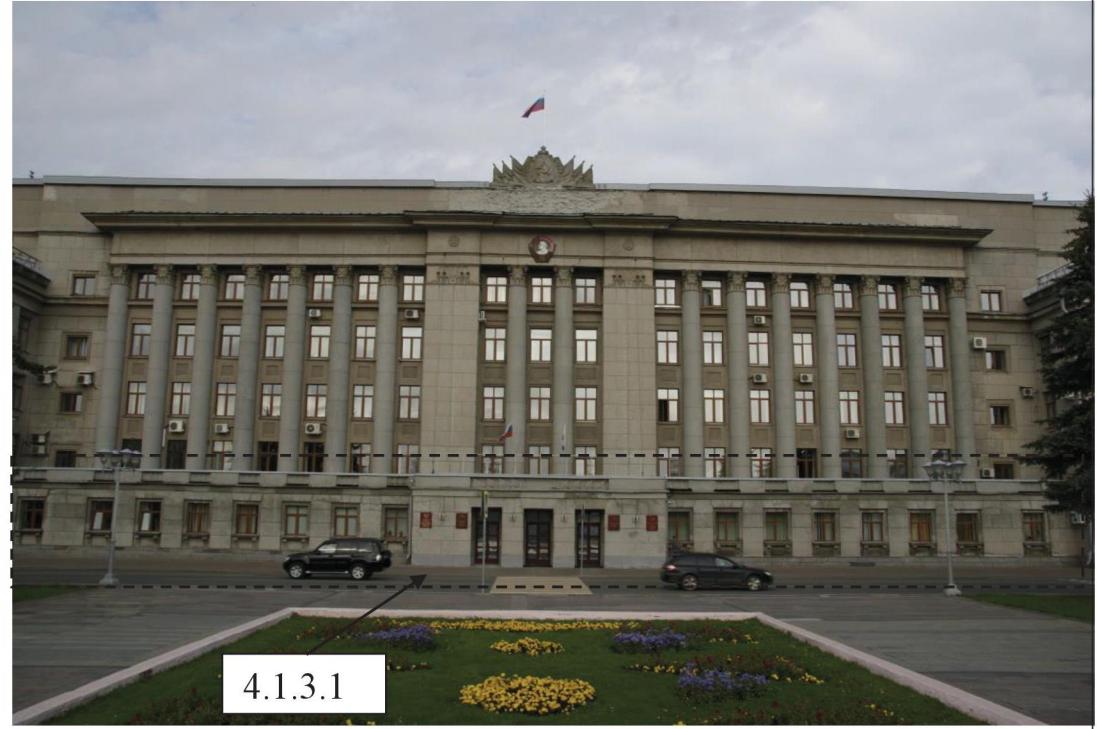
№ п/п	Обобщенная группа элементов предмета охраны	Элементы предмета охраны	Фотографическое или иное графическое изображение предмета охраны*
4.1.3.	Основной объём		
4.1.3.1.		<p>Ризалит первого этажа, образующий узкую террасу в уровне второго этажа</p>

<p>4.1.3.1</p> <p>Фото 15. Основной объём. Восточный фасад. Фотосъемка 2019 г.</p>

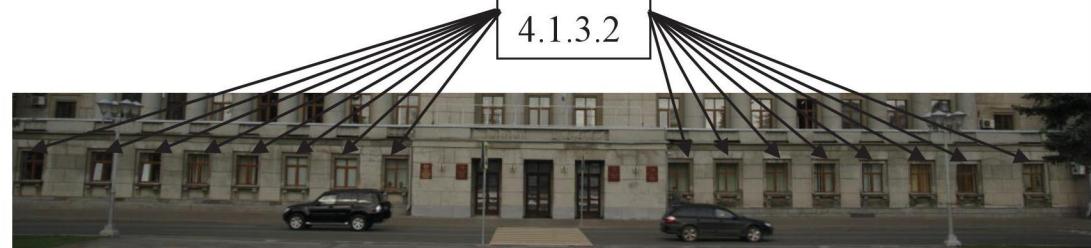
№ п/п	Обобщенная группа элементов предмета охраны	Элементы предмета охраны	Фотографическое или иное графическое изображение предмета охраны*
4.1.3.2.		<p>Шестнадцать прямоугольных оконных проёмов, расположенных в ризалите первого этажа. Проёмы помещены в ниши. Каждый проём поставлен на подоконную плиту</p>

<p>Фoto 16. Основной объем. Восточный фасад. Фотосъемка 2019 г.</p>
4.1.3.3.		<p>Три прямоугольных дверных проёма, расположенных в ризалите первого этажа. Проёмы помещены в ниши</p>

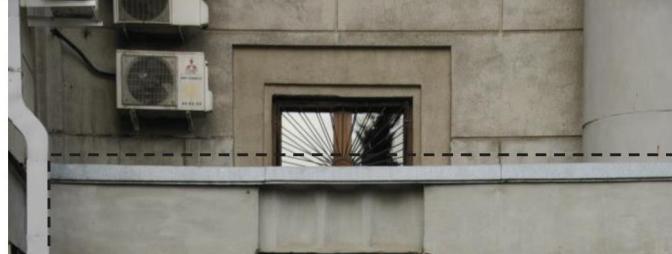
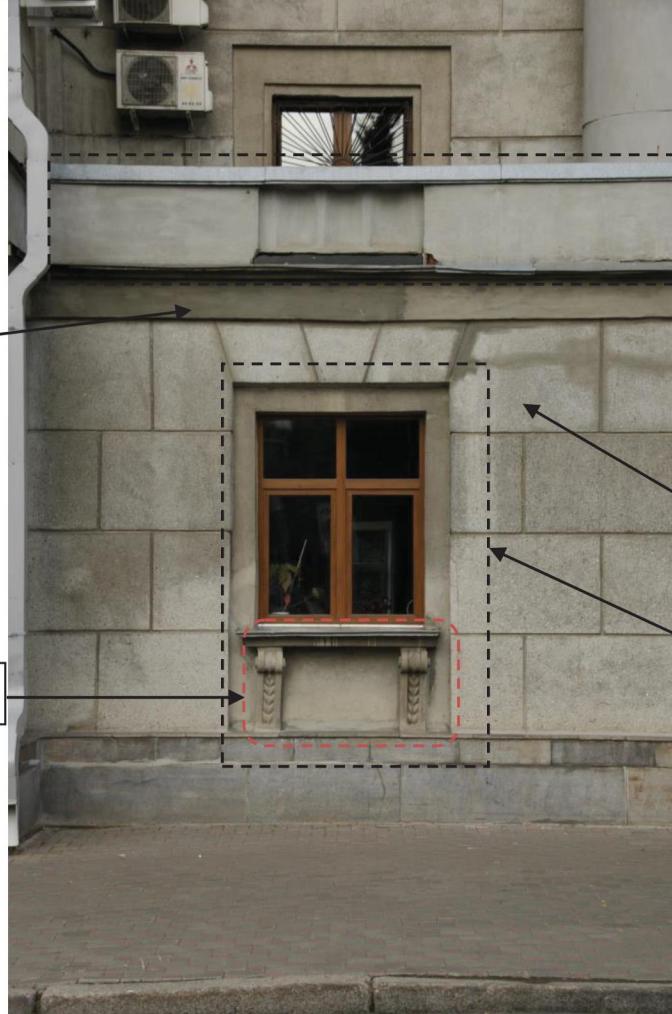
Фото 18. Основной объем. Восточный фасад. Фотосъемка 2019 г.

№ п/п	Обобщенная группа элементов предмета охраны	Элементы предмета охраны	Фотографическое или иное графическое изображение предмета охраны*
4.1.3.4.		Руст первого этажа. Руст имитирует перемычки и замковый камень над оконными и дверными проёмами первого этажа

4.1.3.7
4.1.3.5.		Карниз первого этажа	4.1.3.5
4.1.3.6.		Фигурные консоли, поддерживающие подоконную плиту, оконных проёмов первого этажа. Консоли выполнены в виде волют и украшены растительным орнаментом	4.1.3.6 4.1.3.4 4.1.3.2
4.1.3.7.		Бетонное ограждение террасы над ризалитом первого этажа. Ограждение украшено надоконными вставками и зnamёнаими над тремя дверными проёмами первого этажа

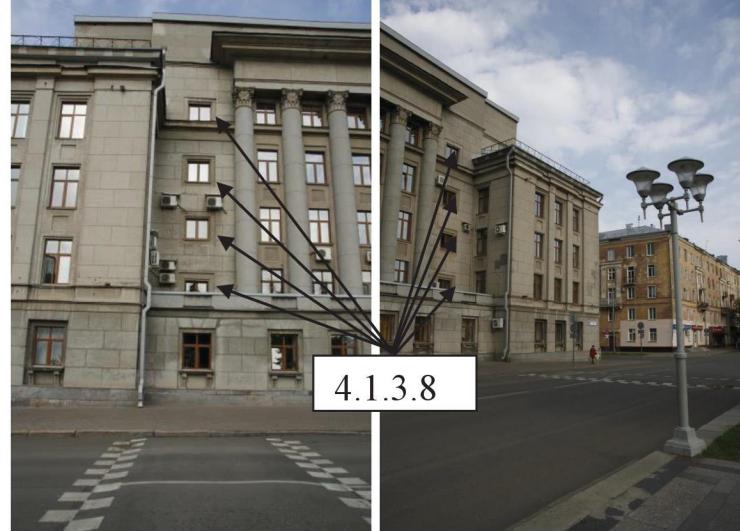
<p>4.1.3.8</p> <p>Фото 19, 20. Основной объем. Восточный фасад. Фотосъемка 2019 г.</p>

№ п/п	Обобщенная группа элементов предмета охраны	Элементы предмета охраны	Фотографическое или иное графическое изображение предмета охраны*
4.1.3.8.		<p>Восемь квадратных оконных проёмов, помещённых в ниши. Оконные проёмы располагаются по флангам фасада на втором-пятом этажах. Окнные проёмы пятого этажа поставлены на подоконный карниз</p>

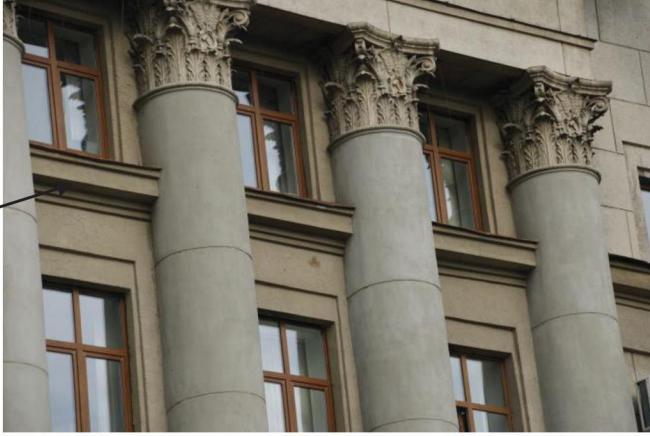
№ п/п	Обобщенная группа элементов предмета охраны	Элементы предмета охраны	Фотографическое или иное графическое изображение предмета охраны*
4.1.3.9.		Подоконный карниз пятого этажа

<div data-bbox="1078 492 1213 540" style="border: 1px solid black; padding: 2px;">4.1.3.9</div> <p data-bbox="1078 741 2151 820">Фoto 22. Основной объем. Восточный фасад. Подоконный карниз пятого этажа. Фотосъемка 2019 г.</p>
4.1.3.10.		Сорок два прямоугольных оконных проёма второго-четвёртого этажей, собранных вертикально по три окна в кассеты. Оконные проёмы третьего и четвёртого этажей дополнены квадратными подоконными ширинками

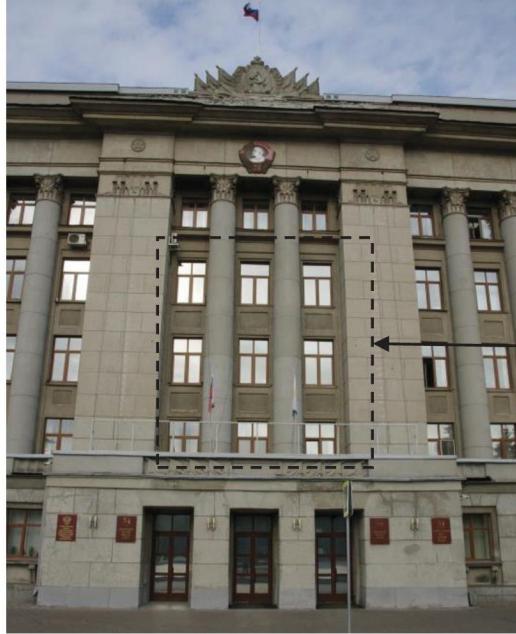
№ п/п	Обобщенная группа элементов предмета охраны	Элементы предмета охраны	Фотографическое или иное графическое изображение предмета охраны*
4.1.3.11.		<p>Девять оконных проёмов второго-четвёртого этажей, собранных вертикально по три окна в кассеты. Оконные проёмы третьего и четвёртого этажей дополнены прямоугольными подоконными ширинками. Оконные проёмы расположены по центру фасада и фланкируются пилонами</p>

4.1.3.11 <p>Фото 24. Основной объем. Восточный фасад. Фотосъемка 2019 г.</p>
4.1.3.12.		<p>Семнадцать прямоугольных оконных проёмов пятого этажа. Оконные проёмы поставлены на подоконный карниз</p>

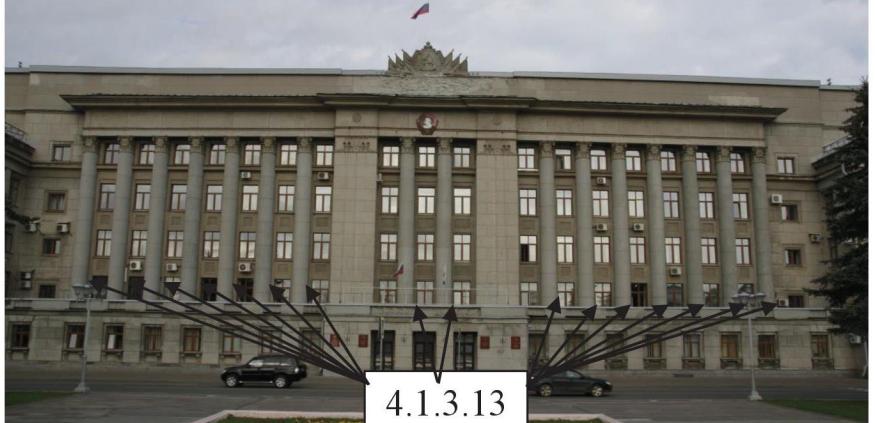
№ п/п	Обобщенная группа элементов предмета охраны	Элементы предмета охраны	Фотографическое или иное графическое изображение предмета охраны*
4.1.3.13.		<p>Колоннада из шестнадцати рустованных колонн стилизованного коринфского ордера. Колонны проходят на высоту четырёх этажей и поставлены на ризалит первого этажа</p>

<p>Фото 26. Основной объем. Восточный фасад. Фотосъемка 2019 г.</p>
4.1.3.14.		<p>Капители колонн стилизованного коринфского ордера. Растительный орнамент капителей дополнен картушью с изображением серпа и молота</p>

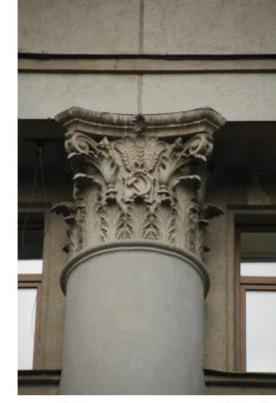
<p>Фото 27. Основной объем. Восточный фасад. Капитель колонны. Фотосъемка 2019 г.</p>

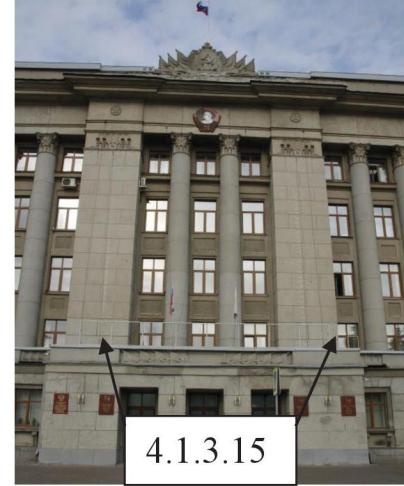
<p style="text-align: center;">4.1.3.15</p> <p>Фoto 28. Основной объем. Восточный фасад. Фотосъемка 2019 г.</p>

№ п/п	Обобщенная группа элементов предмета охраны	Элементы предмета охраны	Фотографическое или иное графическое изображение предмета охраны*
4.1.3.15.		<p>Мощные пилоны, выделяющие центр колоннады.</p> <p>Пилоны раскрепованы в уровне венчающего фасад антаблемента с массивным карнизом.</p> <p>Пилоны украшены растительным орнаментом и дополнены шестиугольником с серпом и молотом в уровне капителей колонн и пятиконечной звездой в круге в уровне антаблемента</p>

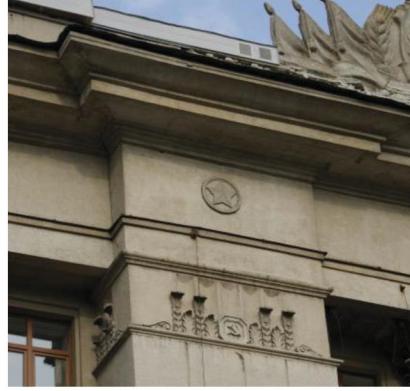
<p>Фoto 29. Основной объем. Восточный фасад. Украшение пилонов. Фотосъемка 2019 г.</p>

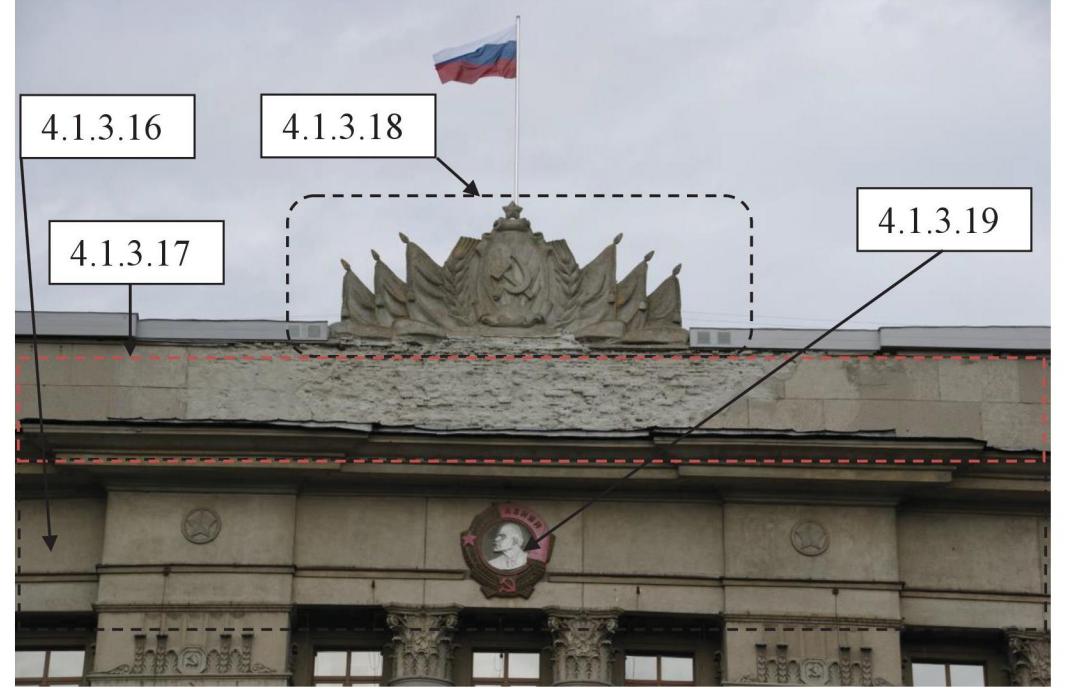
№ п/п	Обобщенная группа элементов предмета охраны	Элементы предмета охраны	Фотографическое или иное графическое изображение предмета охраны*
4.1.3.16.		Антаблемент с массивным карнизом, венчающий колоннаду

4.1.3.17.		Высокий рустованный атти克, венчающий фасад	
4.1.3.18.		Аттик с флагштоком в виде герба РСФСР, flankированного шестью знамёнами	
4.1.3.19.		Барельеф «Орден Ленина»

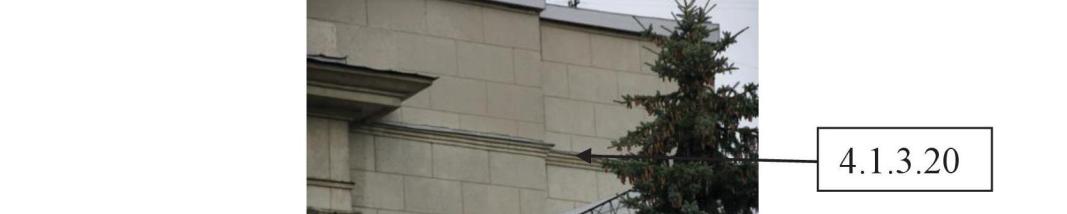
<p>Фото 30. Основной объем. Восточный фасад. Фотосъемка 2019 г.</p>
4.1.3.20.		Ступенчатый карниз

<p>Фото 31. Основной объем. Восточный фасад. Ступенчатый карниз аттика. Фотосъемка 2019 г.</p>

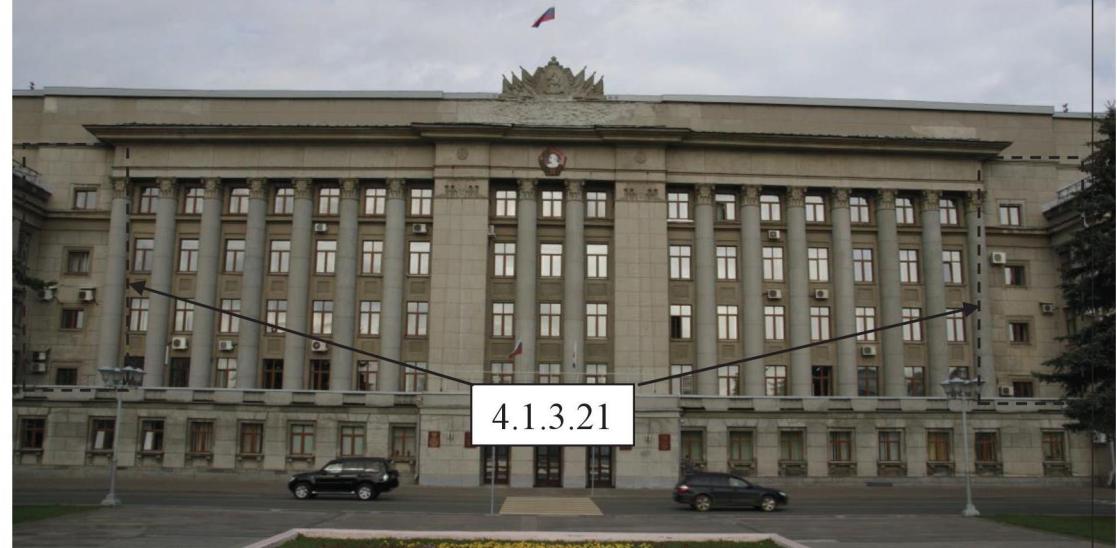
<p data-bbox="1235 1062 1976 1102">Фото 32. Основной объем. Восточный фасад.</p> <p data-bbox="1437 1102 1751 1142">Фотосъемка 2019 г.</p>

№ п/п	Обобщенная группа элементов предмета охраны	Элементы предмета охраны	Фотографическое или иное графическое изображение предмета охраны*
4.1.3.21.		Руст фасада

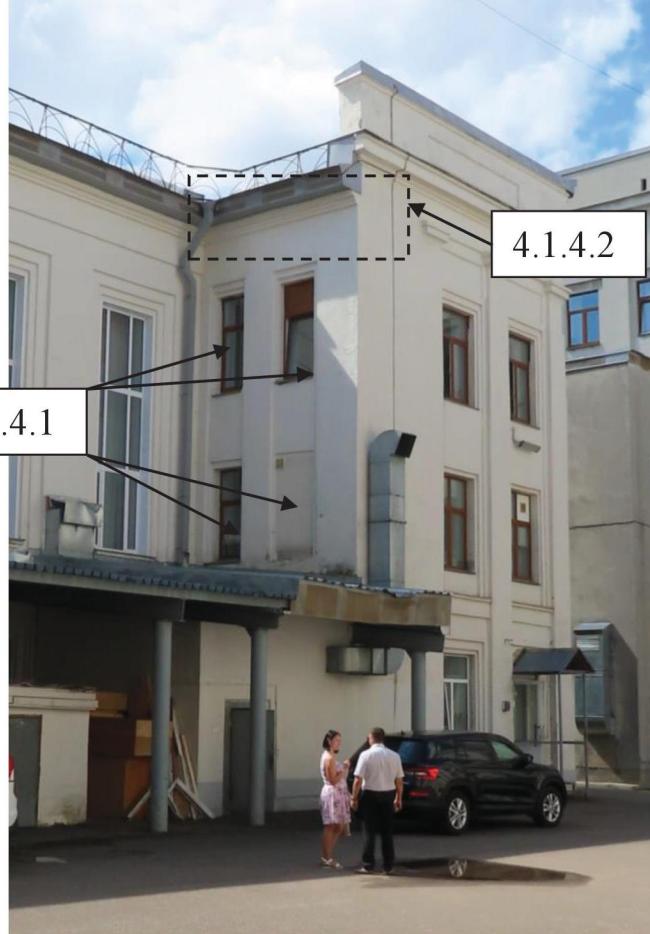
№ п/п	Обобщенная группа элементов предмета охраны	Элементы предмета охраны	Фотографическое или иное графическое изображение предмета охраны*
4.1.4.	Объём залов.		
4.1.4.1.		<p>Три прямоугольных оконных проёма и один заложенный прямоугольный оконный проём второго и третьего этажей с северной стороны шестиколонного портика.</p> <p>Оконные проёмы собраны вертикально по два окна в кассеты</p>

4.1.4.2.		<p>Карниз, венчающий фасад северной стороны шестиколонного портика</p>	<p>Фото 33. Объём залов. Шестиколонный портик. Восточный фасад. Фотосъемка 2019 г.</p>
