**Об установлении предмета охраны объекта культурного наследия
(памятника истории и культуры) народов Российской Федерации
регионального значения «Дом Советов»**

ПРЕДМЕТ ОХРАНЫ
объекта культурного наследия (памятника истории и культуры)
**народов Российской Федерации регионального значения «Дом Советов», расположенного по адресу: Кировская
область, г. Киров, Октябрьский район, ул. Карла Либкнехта, д. 69 (далее – предмет охраны)**

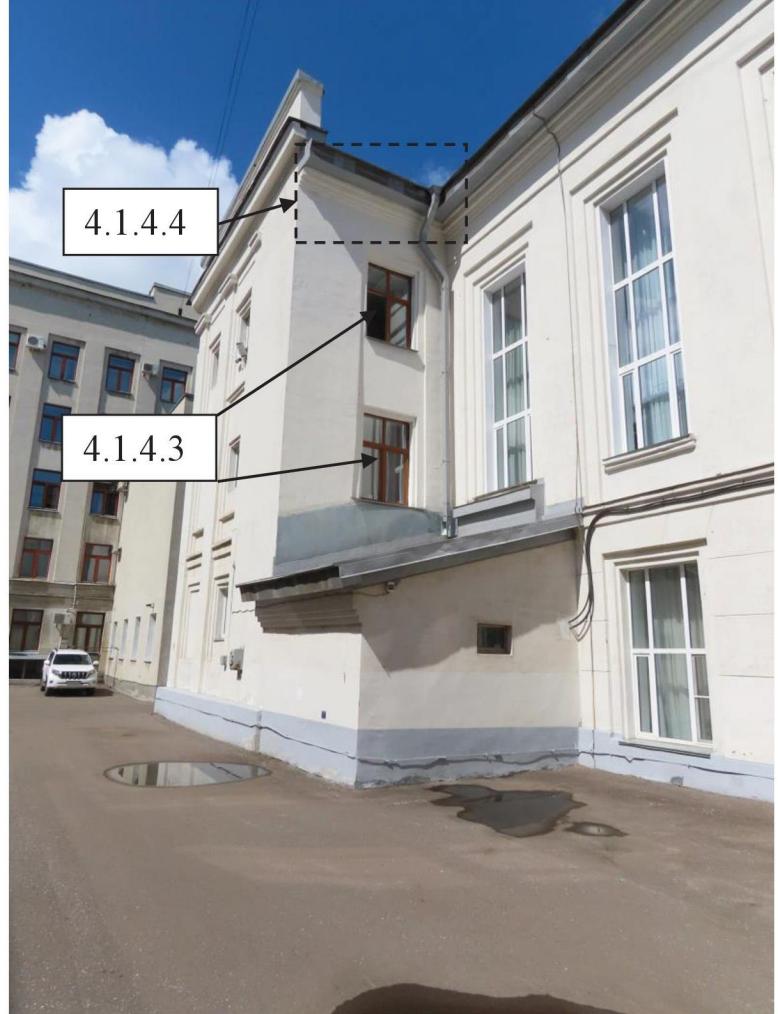
4.1.4.4.		<p>Карниз, венчающий фасад южной стороны шестиколонного портика</p>

<p>Фoto 34. Объём залов. Шестиколонный портик. Восточный фасад. Фотосъемка 2019 г.</p>

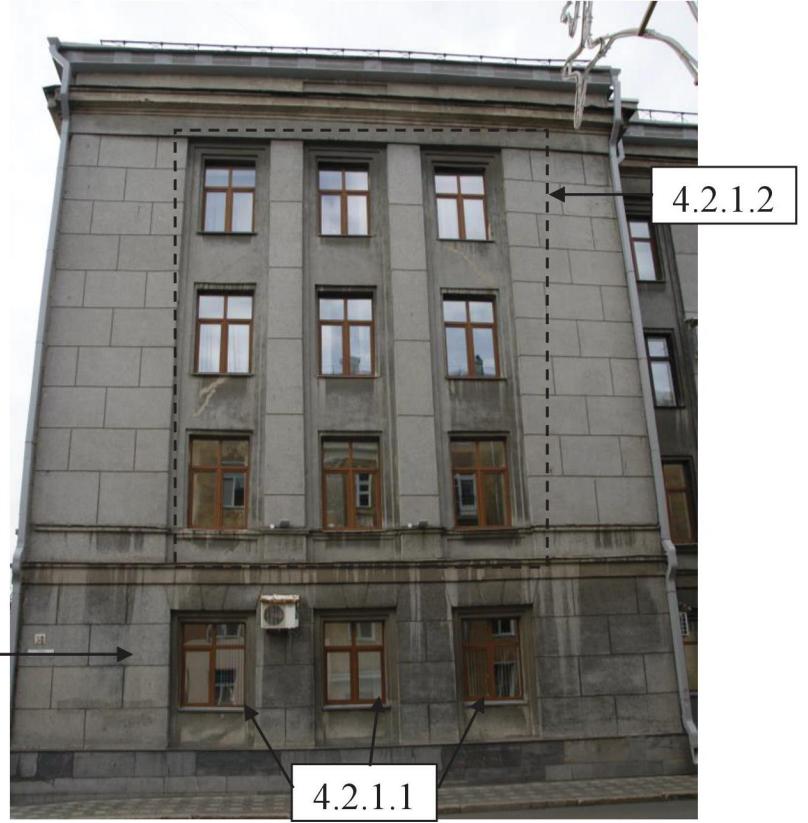
Фото 35. Объём северного крыла. Северный фасад.
Фотосъемка 2019 г.

№ п/п	Обобщенная группа элементов предмета охраны	Элементы предмета охраны	Фотографическое или иное графическое изображение предмета охраны*
4.2.			Северный фасад
4.2.1.	Объём северного крыла		
4.2.1.1.		Три прямоугольных оконных проёма первого этажа восточного ризалита. Проёмы помещены в ниши	
4.2.1.2.		Девять прямоугольных оконных проёмов восточного ризалита, собранных вертикально по три окна в кассеты. Оконные проёмы второго этажа поставлены на подоконный карниз, образующий подоконные ниши

4.2.1.3.		Руст первого этажа восточного ризалита. Руст имитирует перемычки и замковый камень над оконными проёмами первого этажа

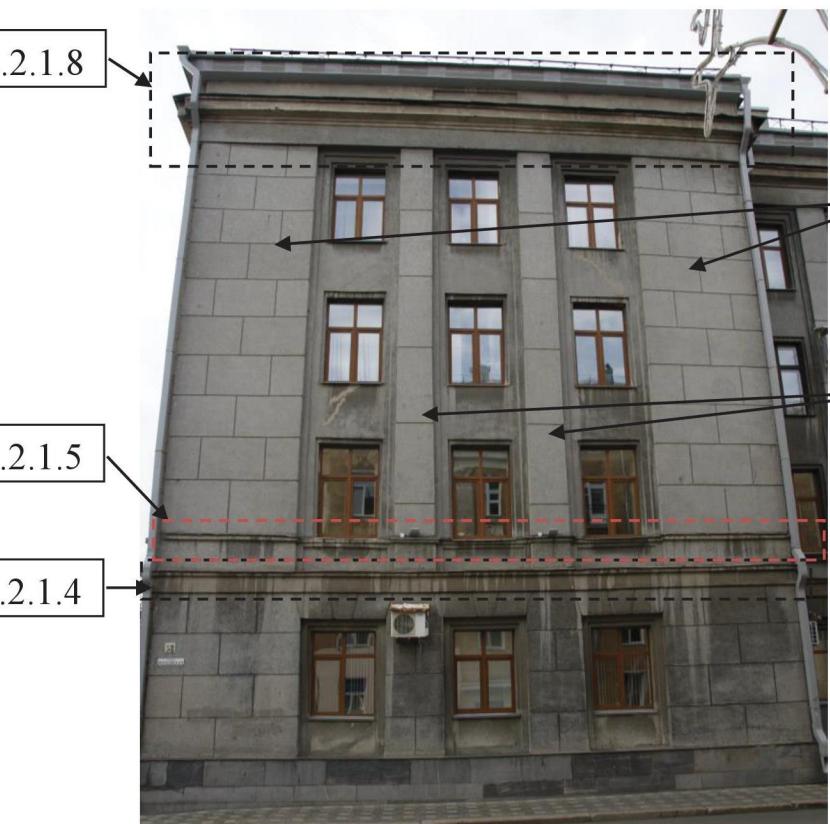
№ п/п	Обобщенная группа элементов предмета охраны	Элементы предмета охраны	Фотографическое или иное графическое изображение предмета охраны*
4.2.1.4.		Карниз первого этажа восточного ризалита	
4.2.1.5.		Подоконный карниз	
4.2.1.6.		Две широкие рустованные лопатки-пилоны восточного ризалита, фланкирующие фасад

4.2.1.7.		Две рустованные лопатки восточного ризалита, делящие фасад на три пряслы и образующие кассеты. Лопатки опираются на карниз, разделяющий первый этаж	
4.2.1.8.		Трёхчастный карниз с гладким фризом и имитацией простого аттика, венчающий фасад восточного ризалита	<p data-bbox="1094 1164 2126 1243">Фото 36. Объём северного крыла. Северный фасад. Восточный ризалит. Фотосъемка 2019 г.</p>

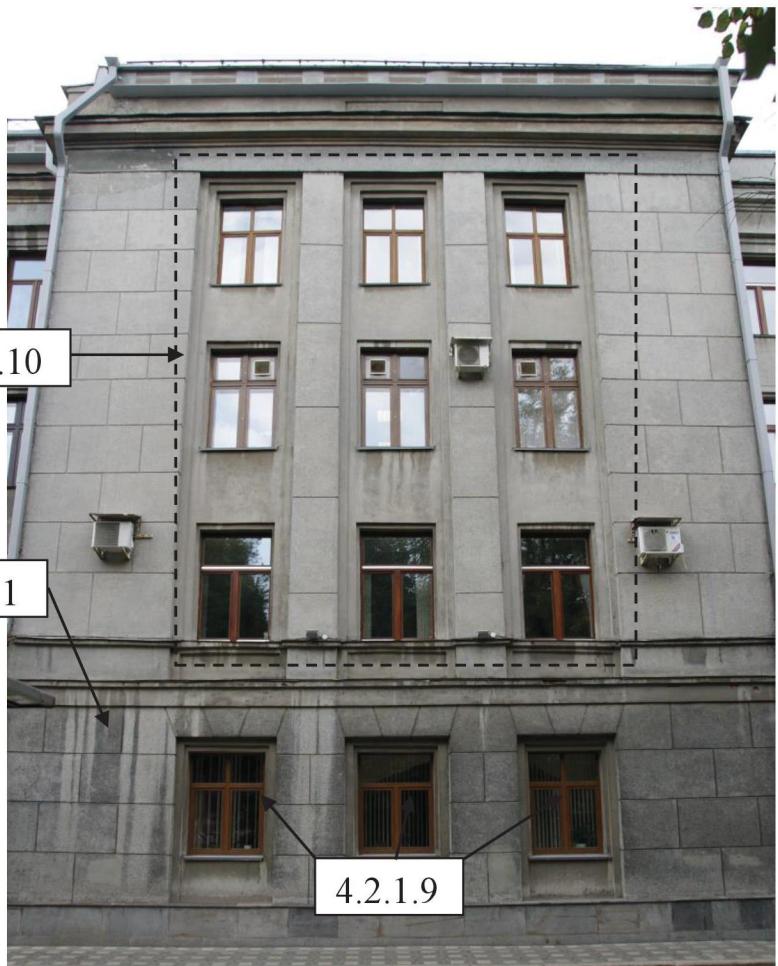
<p>4.2.1.10</p> <p>4.2.1.11</p> <p>4.2.1.9</p>
4.2.1.11.		Руст первого этажа западного ризалита. Руст имитирует перемычки и замковый камень над оконными проёмами первого этажа	<p>Фoto 37. Объём северного крыла. Северный фасад. Западный ризалит. Фотосъемка 2019 г.</p>

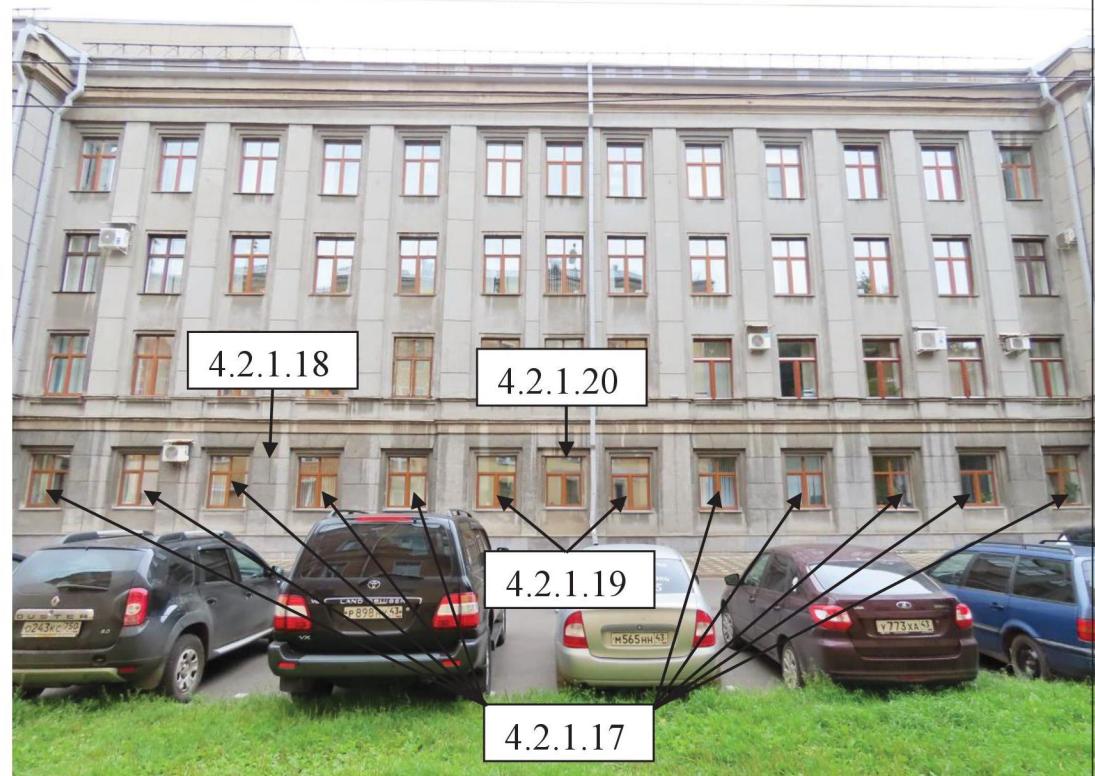
<p>Фото 39. Объём северного крыла. Северный фасад. Фотосъемка 2019 г.</p>

№ п/п	Обобщенная группа элементов предмета охраны	Элементы предмета охраны	Фотографическое или иное графическое изображение предмета охраны*
4.2.1.17.		Десять прямоугольных оконных проёмов первого этажа. Проёмы помещены в ниши	
4.2.1.18.		Руст первого этажа. Руст имитирует перемычки и замковый камень над оконными проёмами первого этажа	
4.2.1.19.		Два прямоугольных оконных проёма ризалита первого этажа. Проёмы помещены в ниши	
4.2.1.20.		Один прямоугольный проём ризалита первого этажа. Проём помещен в нишу

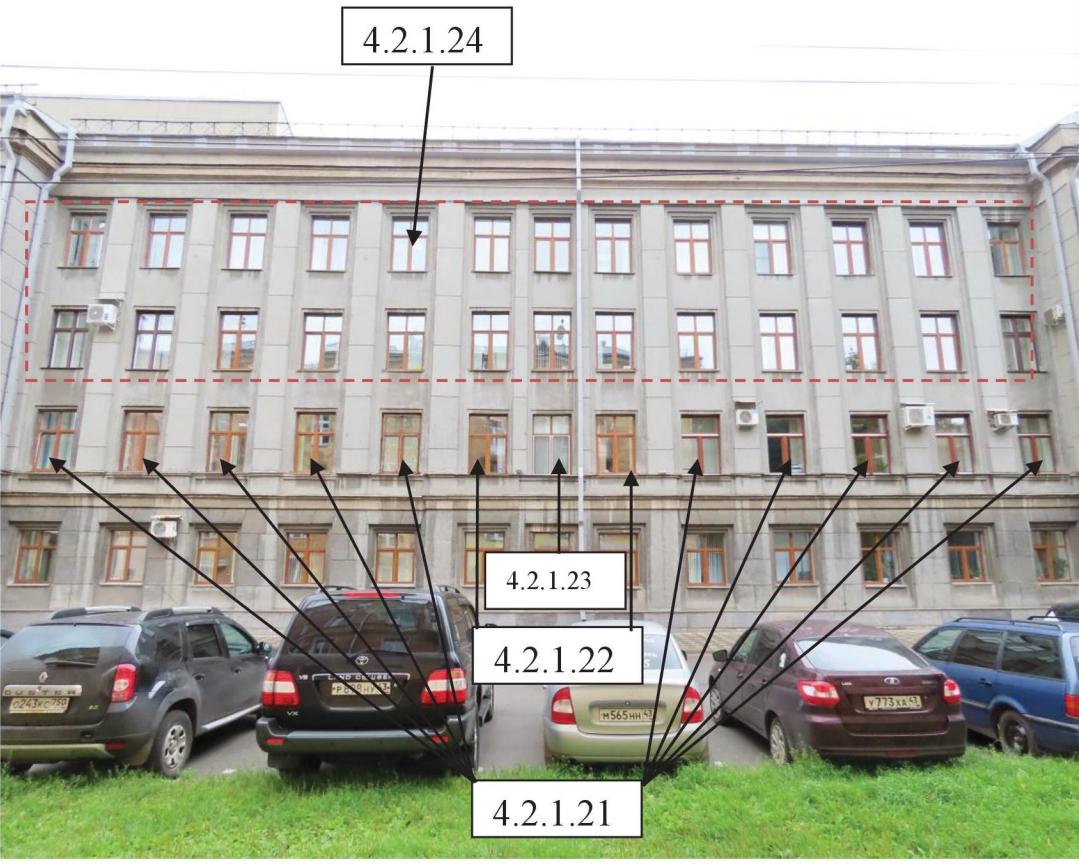
Фото 40. Объём северного крыла. Северный фасад.
Фотосъемка 2019 г.

№ п/п	Обобщенная группа элементов предмета охраны	Элементы предмета охраны	Фотографическое или иное графическое изображение предмета охраны*
4.2.1.21.		Десять прямоугольных оконных проёмов второго этажа. Оконные проёмы поставлены на подоконный карниз, образующий подоконные ниши. Оконные проёмы собраны вертикально в кассеты по три окна с оконными проёмами третьего и четвёртого этажей

4.2.1.22.		Два прямоугольных оконных проёма второго этажа. Оконные проёмы поставлены на подоконный карниз. Оконные проёмы собраны вертикально в кассеты по три окна с оконными проёмами третьего и четвёртого этажей

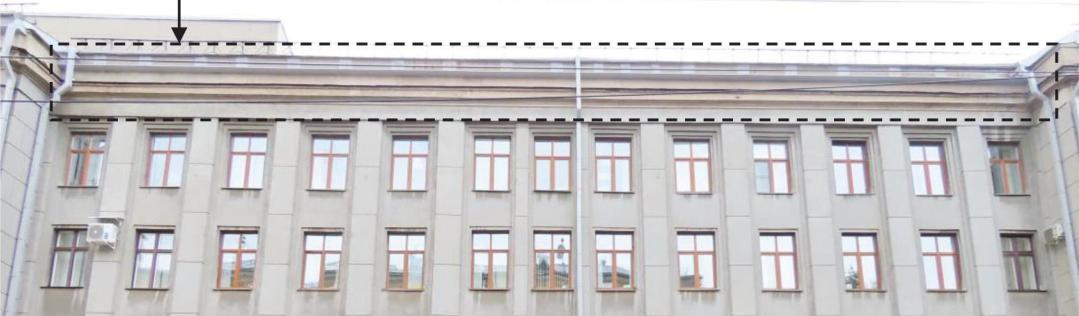
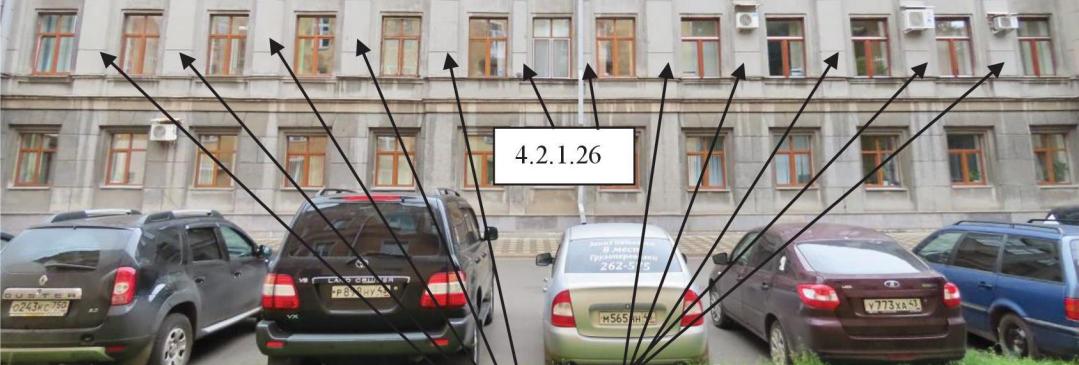
Фото 41. Объём северного крыла. Северный фасад.
Фотосъемка 2019 г.

№ п/п	Обобщенная группа элементов предмета охраны	Элементы предмета охраны	Фотографическое или иное графическое изображение предмета охраны*
4.2.1.23.		<p>Один прямоугольный оконный проём второго этажа. Оконный проём поставлен на подоконный карниз, образующий подоконную нишу.</p> <p>Оконный проём собран вертикально в кассеты по три окна с оконными проёмами третьего и четвёртого этажей</p>

<p>4.2.1.27</p>
4.2.1.24.		<p>Двадцать шесть прямоугольных оконных проёмов третьего и четвёртого этажа.</p> <p>Окненные проёмы собраны вертикально в кассеты по три окна с оконными проёмами первого этажа</p>

<p>4.2.1.26</p> <p>4.2.1.25</p>
4.2.1.25.		Десять рустованных лопаток.	
4.2.1.26.		Две узкие рустованные лопатки.	
4.2.1.27.		Трёхчастный карниз с гладким фризом, венчающий фасад

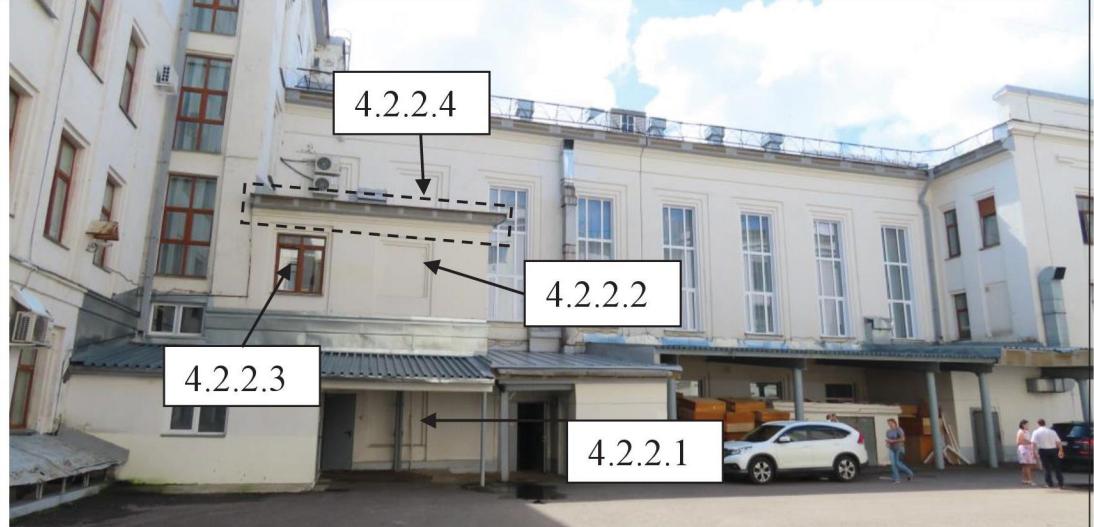
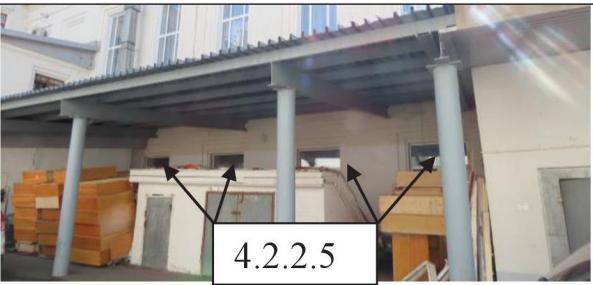
<p data-bbox="1287 1284 1924 1363">Фото 43. Объём залов. Северный фасад. Фотосъемка 2019 г.</p>

№ п/п	Обобщенная группа элементов предмета охраны	Элементы предмета охраны	Фотографическое или иное графическое изображение предмета охраны*
4.2.2.	Объём залов		
4.2.2.1.		Ступенчатая ниша первого этажа северного пристроя

4.2.2.2.		Ступенчатая ниша второго этажа северного пристроя	
4.2.2.3.		Один прямоугольный оконный проём в ступенчатой нише второго этажа северного пристроя	
4.2.2.4.		Карниз, венчающий северный пристрой	
4.2.2.5.		Четыре прямоугольных оконных проёма первого этажа, расположенных в ступенчатых нишах

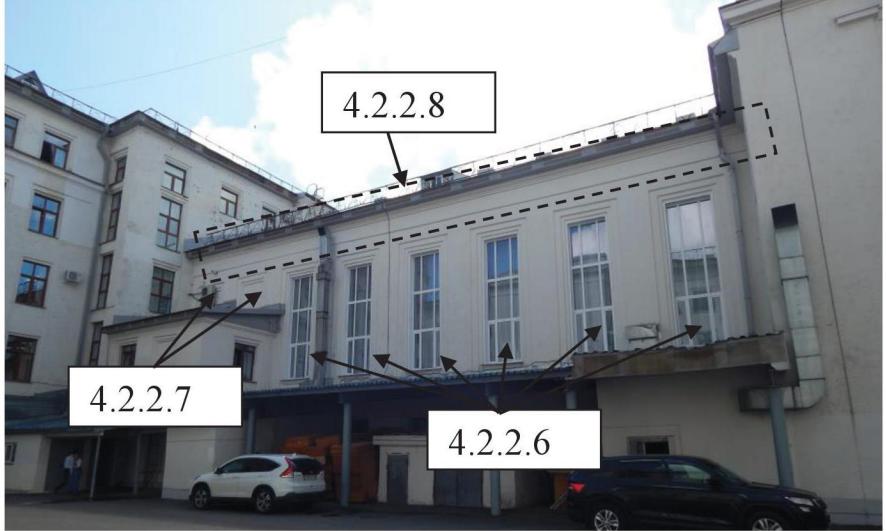
Фото 44. Объём залов. Северный фасад.
Фотосъемка 2019 г.

№ п/п	Обобщенная группа элементов предмета охраны	Элементы предмета охраны	Фотографическое или иное графическое изображение предмета охраны*
4.2.2.6.		Шесть прямоугольных оконных проёмов на высоту второго и третьего этажа, расположенных в ступенчатых нишах

<p>4.2.2.8</p> <p>4.2.2.7</p> <p>4.2.2.6</p>
4.2.2.7.		Две прямоугольные ступенчатые ниши на высоте второго и третьего этажа	
4.2.2.8.		Трёхчастный карниз с гладким фризом, венчающий фасад

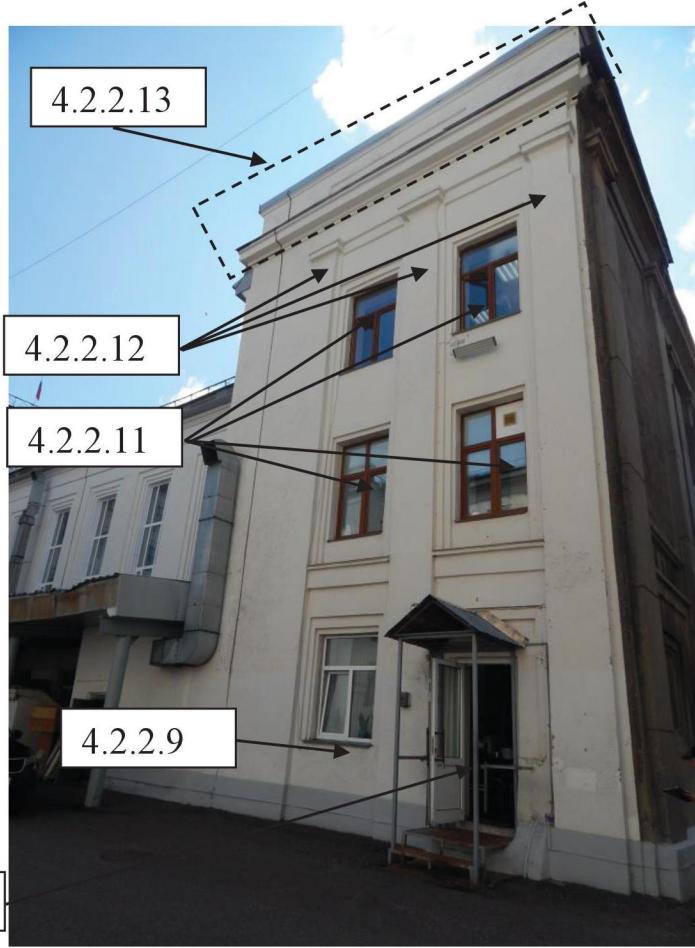
<p>Фото 45. Объём залов. Северный фасад. Фотосъемка 2019 г.</p>

№ п/п	Обобщенная группа элементов предмета охраны	Элементы предмета охраны	Фотографическое или иное графическое изображение предмета охраны*
4.2.2.9.		Один прямоугольный оконный проём первого этажа шестиколонного портика, расположенный в ступенчатой нише	
4.2.2.10.		Один прямоугольный проём первого этажа шестиколонного портика, расположенный в ступенчатой нише	
4.2.2.11.		Четыре прямоугольных оконных проёма второго и третьего этажа шестиколонного портика, собранных вертикально по два окна в кассеты	
4.2.2.12.		Три пилasters шестиколонного портика	
4.2.2.13.		Трёхчастный карниз с гладким фризом и имитацией простого аттика, венчающий фасад шестиколонного портика. В аттике расположена прямоугольная ниша

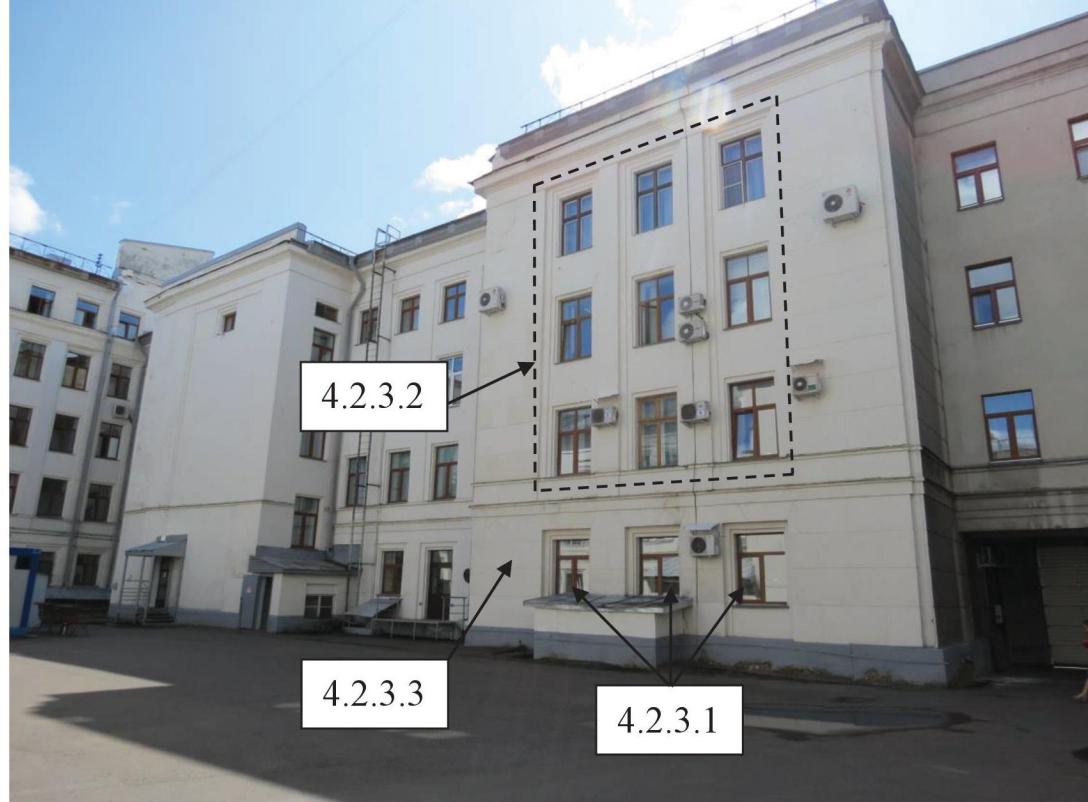
4.2.3.2.		Девять прямоугольных оконных проёмов западного ризалита, собранных вертикально по три окна в кассеты. Оконные проёмы второго этажа поставлены на подоконный карниз. Руст первого этажа западного ризалита	
4.2.3.3.		Руст имитирует перемычки и замковый камень над оконными проёмами первого этажа

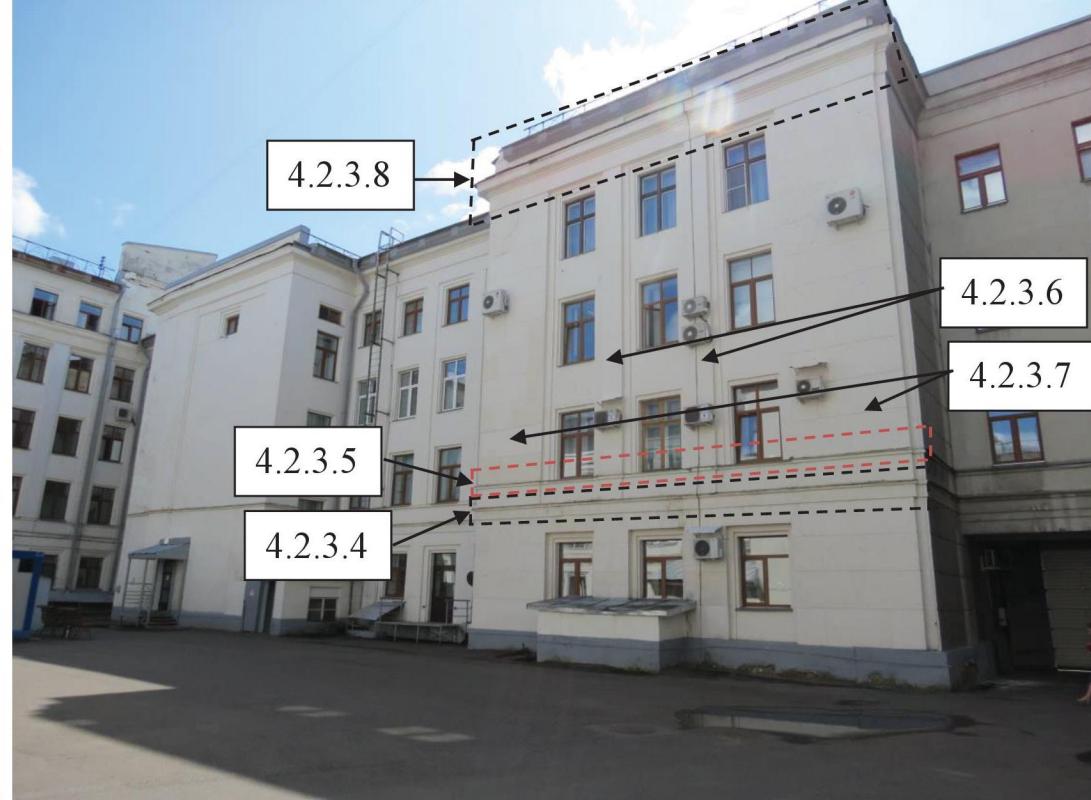
4.2.3.8.		Трёхчастный карниз с гладким фризом и имитацией простого аттика, венчающий фасад западного ризалита	<p data-bbox="1206 1110 1998 1189">Фoto 47. Объём южного крыла. Северный фасад. Фотосъемка 2019 г.</p>

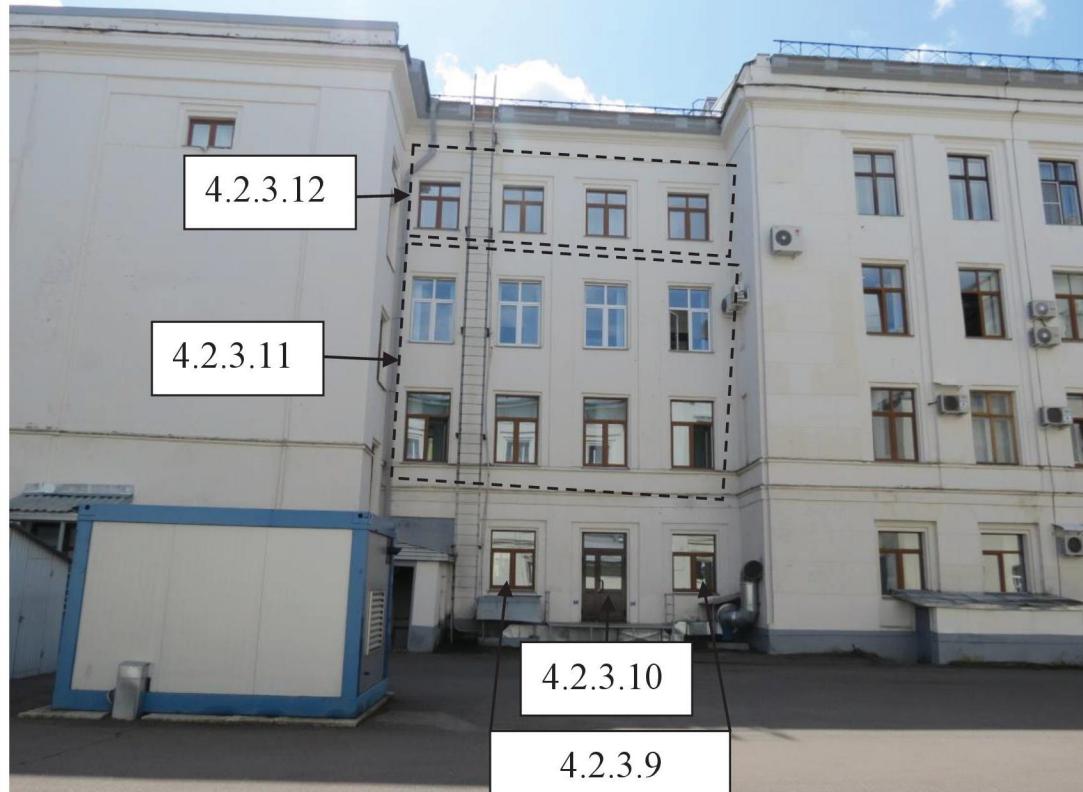
Фото 48. Объём южного крыла. Северный фасад.
Фотосъемка 2019 г.

№ п/п	Обобщенная группа элементов предмета охраны	Элементы предмета охраны	Фотографическое или иное графическое изображение предмета охраны*
4.2.3.9.		Два прямоугольных оконных проёма первого этажа. Проёмы помещены в ниши	
4.2.3.10.		Один прямоугольный проём первого этажа. Проём помещён в нишу	
4.2.3.11.		Восемь прямоугольных оконных проёмов второго и третьего этажа, собранных вертикально по три окна в кассеты вместе с оконными проёмами четвёртого этажа. Оконные проёмы второго этажа поставлены на подоконный карниз, образующий подоконные ниши

4.2.3.12.		Четыре прямоугольных оконных проёма четвёртого этажа, собранных вертикально по три окна в кассеты с оконными проёмами второго и третьего этажей

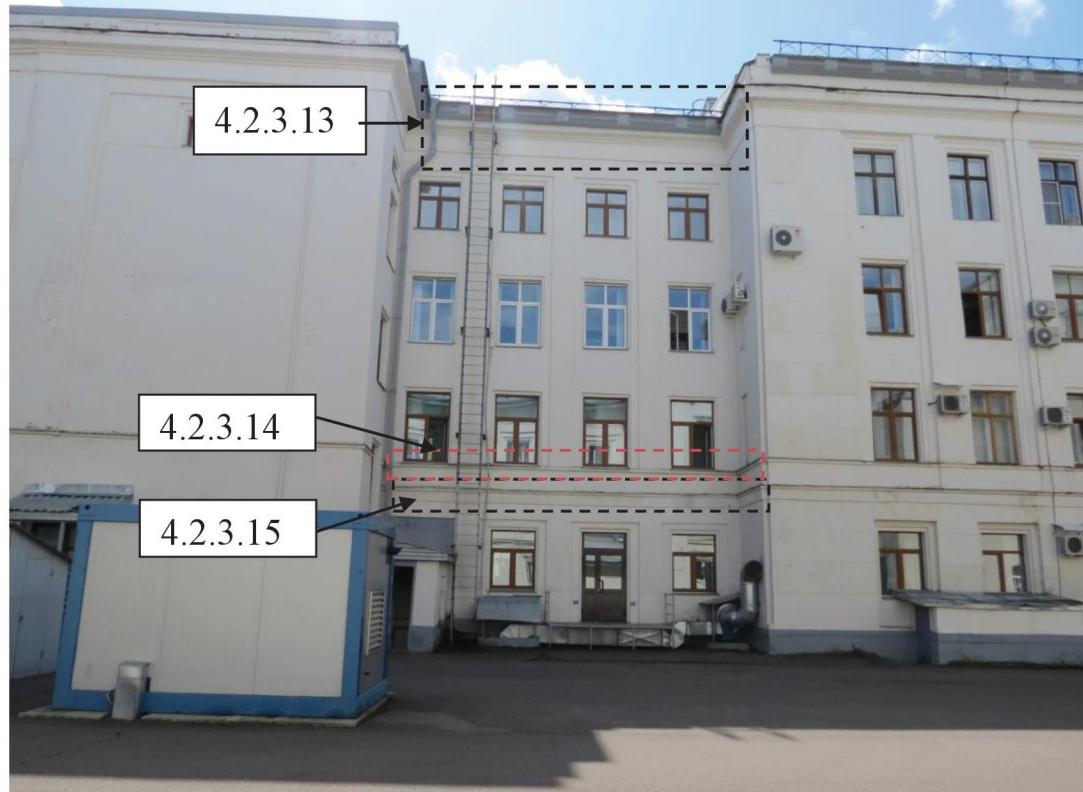
4.2.3.14.		Карниз первого этажа	
4.2.3.15.		Трёхчастный карниз с гладким фризом, венчающий фасад	<p data-bbox="1206 1115 1998 1189">Фото 49. Объём южного крыла. Северный фасад. Фотосъемка 2019 г.</p>

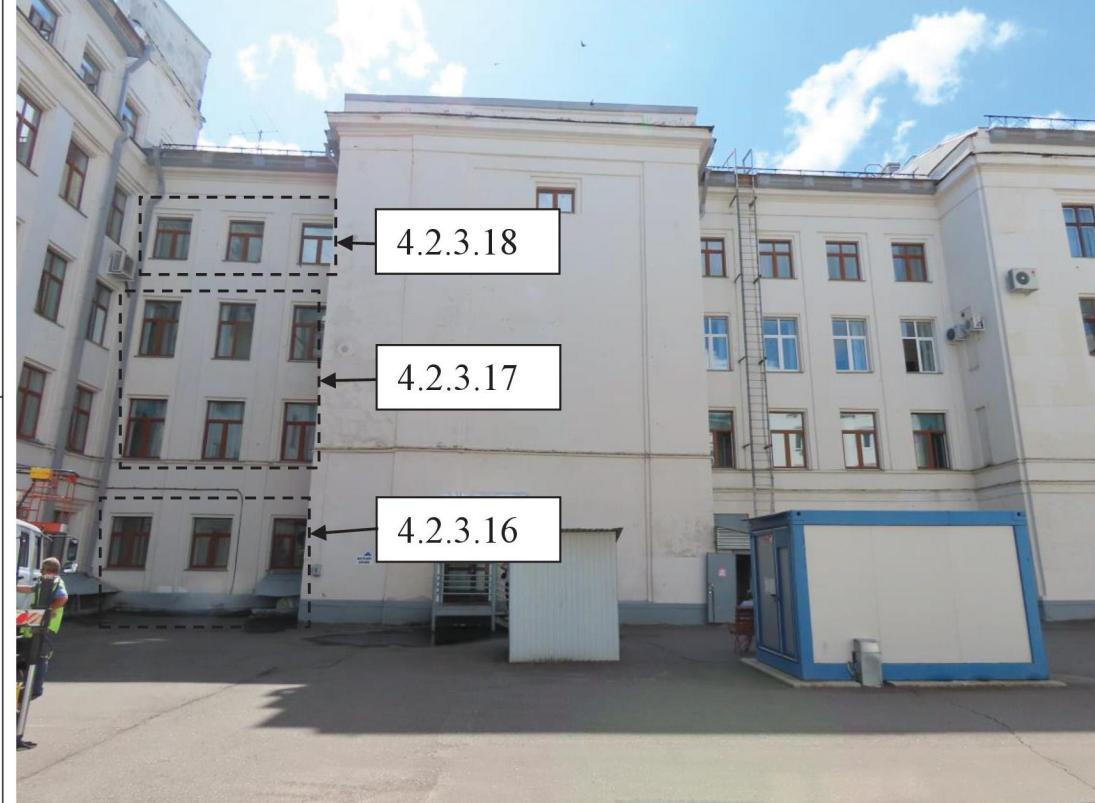
Фoto 50. Объём южного крыла. Северный фасад.
Фотосъемка 2019 г.

№ п/п	Обобщенная группа элементов предмета охраны	Элементы предмета охраны	Фотографическое или иное графическое изображение предмета охраны*
4.2.3.16.		Три прямоугольных оконных проёма первого этажа, собранных вертикально по четыре окна в кассеты с оконными проёмами второго, третьего и четвёртого этажей

4.2.3.17.		Шесть прямоугольных оконных проёма второго и третьего этажей, собранных вертикально по четыре окна в кассеты с оконными проёмами первого и четвёртого этажей. Оконные проёмы второго этажа поставлены на подоконный карниз	
4.2.3.18.		Три квадратных оконных проёма пятого этажа, собранных вертикально по четыре окна в кассеты вместе с оконными проёмами первого второго и третьего этажей

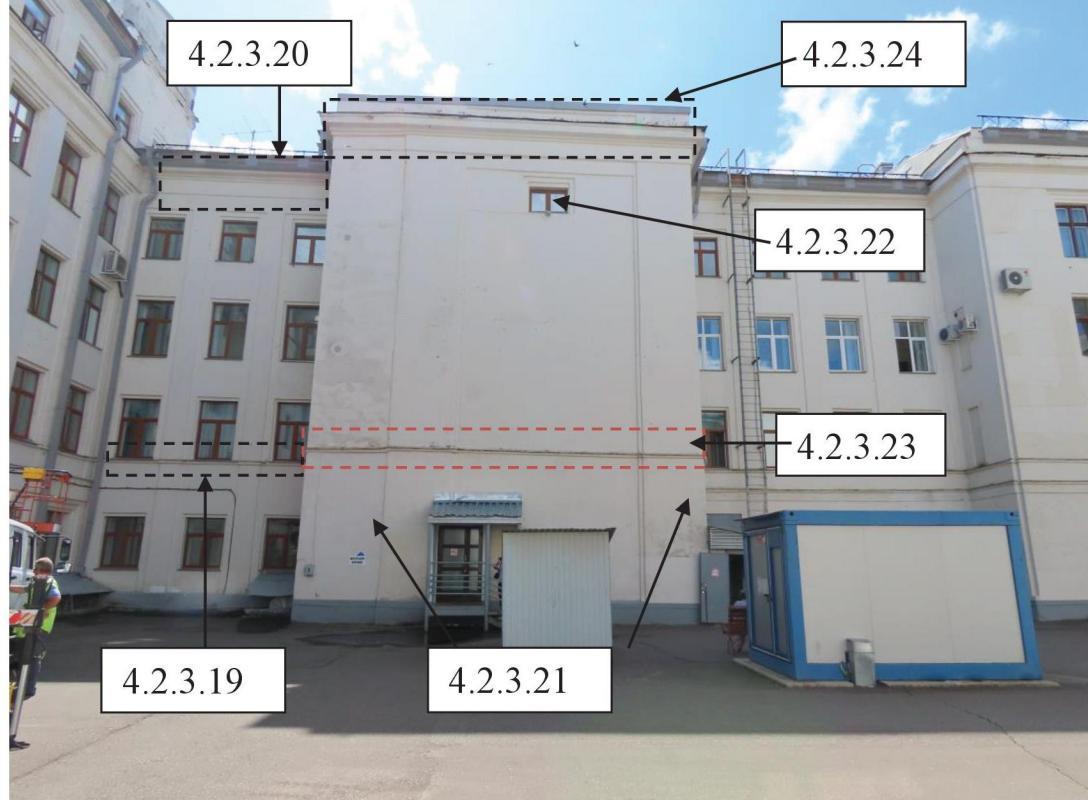
<p style="text-align: center;">Фото 51. Объём южного крыла. Северный фасад. Фотосъемка 2019 г.</p>

№ п/п	Обобщенная группа элементов предмета охраны	Элементы предмета охраны	Фотографическое или иное графическое изображение предмета охраны*
4.2.3.19.		Подоконный карниз второго этажа	
4.2.3.20.		Трёхчастный карниз с гладким фризом, венчающий фасад	
4.2.3.21.		Широкие лопатки, фланкирующие фасад пристройя лестничной клетки	
4.2.3.22.		Прямоугольный оконный проём четвёртого этажа пристройя лестничной клетки, помещённый в ступенчатую нишу	
4.2.3.23.		Карниз первого этажа	
4.2.3.24.		Трёхчастный карниз с гладким фризом и имитацией простого аттика, венчающий фасад пристройя лестничной клетки. В аттике расположена прямоугольная ниша

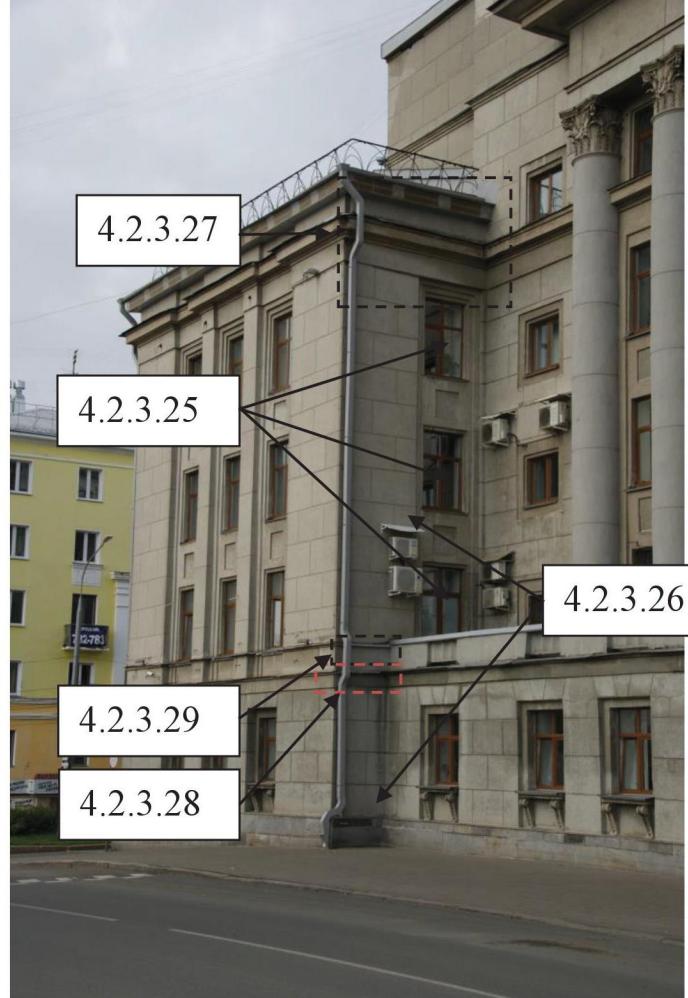
Фото 52. Объём южного крыла. Северный фасад.
Фотосъемка 2019 г.

№ п/п	Обобщенная группа элементов предмета охраны	Элементы предмета охраны	Фотографическое или иное графическое изображение предмета охраны*
4.2.3.25.		<p>Три прямоугольных оконных проёма второго третьего и четвёртого этажей, собранных вертикально в кассету. Оконный проём первого этажа поставлен на подоконный карниз.</p> <p>Оконные проёмы третьего и четвёртого этажей дополнены квадратными подоконными ширинками</p>

4.2.3.26.		Руст фасада	
4.2.3.27.		Трёхчастный карниз с гладким фризом и имитацией простого аттика, венчающий фасад	
4.2.3.28.		Карниз первого этажа	
4.2.3.29.		Подоконный карниз

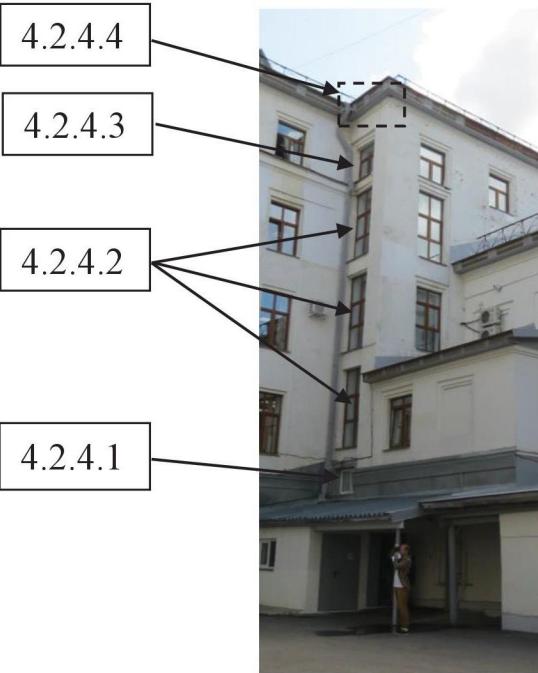
Фото 53. Основной объём. Северный фасад.
Фотосъемка 2019 г.

№ п/п	Обобщенная группа элементов предмета охраны	Элементы предмета охраны	Фотографическое или иное графическое изображение предмета охраны*
4.2.4.	Основной объём		
4.2.4.1.		Один прямоугольный оконный проём первого этажа ризалита лестничной клетки

4.2.4.2.		Три прямоугольных оконных проёма второго, третьего и четвёртого этажа ризалита лестничной клетки	
4.2.4.3.		Один квадратный оконный проём пятого этажа ризалита лестничной клетки, помещённый в нишу	
4.2.4.4.		Карниз, венчающий фасад ризалита лестничной клетки

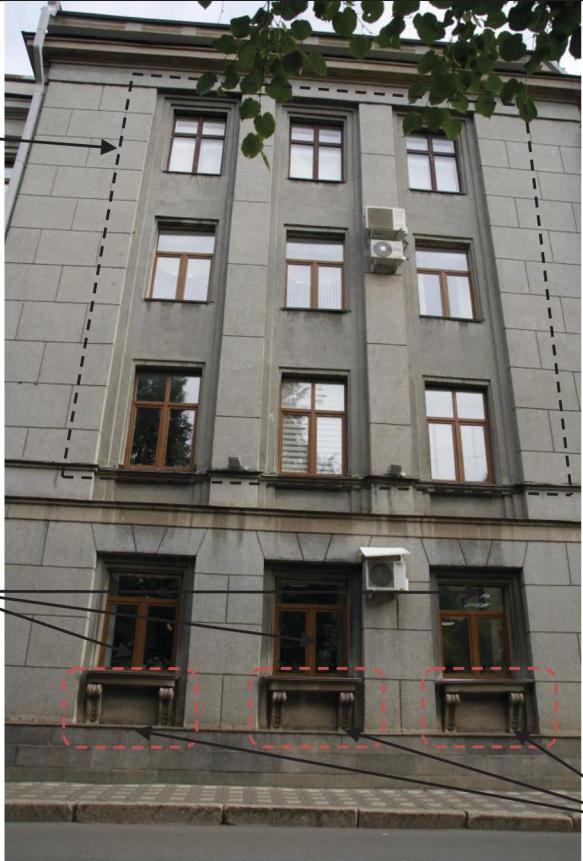
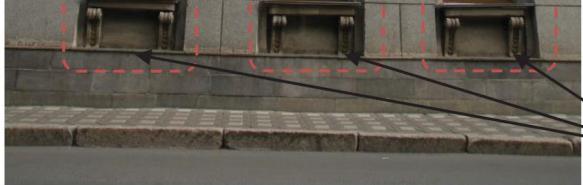
<div data-bbox="1229 1290 1991 1374">Фото 54. Объём южного крыла. Южный фасад. Фотосъемка 2019 г.</div>

4.3.1.	Объём южного крыла		
4.3.1.1.		Три прямоугольных оконных проёма первого этажа западного ризалита. Проёмы помещены в ниши. Каждый проём поставлен на подоконную плиту

<div data-bbox="1094 535 1251 598">4.3.1.2</div> <div data-bbox="1094 963 1251 1026">4.3.1.1</div> <div data-bbox="1991 1232 2103 1279">4.3.1.3</div>

4.3.1.2.		Девять прямоугольных оконных проёмов западного ризалита, собранных вертикально по три окна в кассеты. Оконные проёмы второго этажа поставлены на подоконный карниз, образующий подоконные ниши

4.3.1.3.		Фигурные консоли, поддерживающие подоконную плиту. Консоли выполнены в виде волют и украшены растительным орнаментом

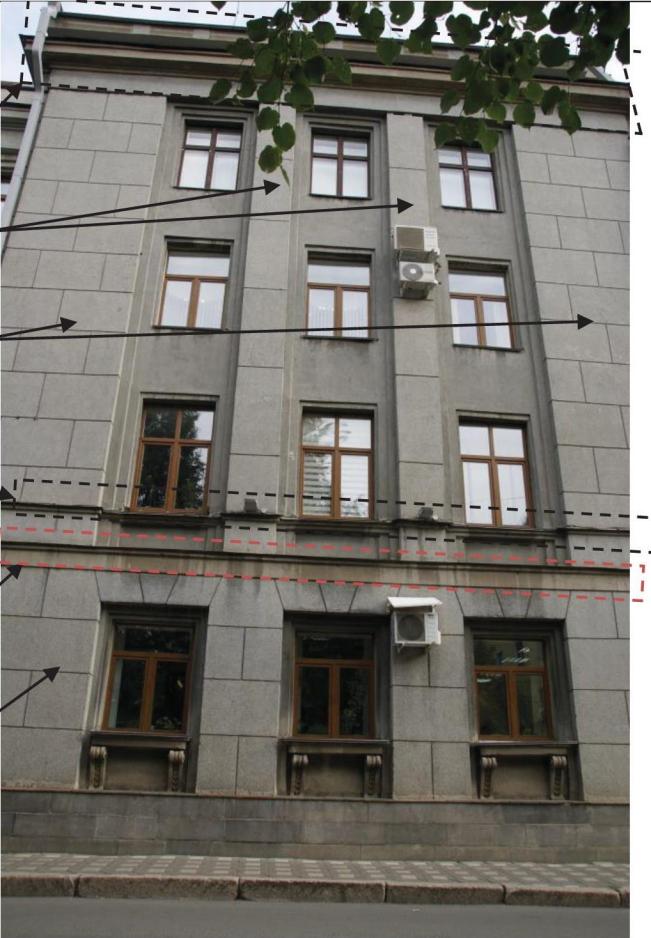
№ п/п	Обобщенная группа элементов предмета охраны	Элементы предмета охраны	Фотографическое или иное графическое изображение предмета охраны*
4.3.1.4.		Руст первого этажа. Руст имитирует перемычки и замковый камень над оконными проёмами первого этажа

4.3.1.5.		Карниз первого этажа западного ризалита	
4.3.1.6.		Подоконный карниз западного ризалита	
4.3.1.7.		Две широкие рустованные лопатки-пилоны западного ризалита, фланкирующие фасад	
4.3.1.8.		Две рустованные лопатки западного ризалита, делящие фасад на три прясла и образующие кассеты. Лопатки опираются на карниз первого этажа	
4.3.1.9.		Трёхчастный карниз с гладким фризом и имитацией простого аттика, венчающий фасад западного ризалита	<p data-bbox="1229 1243 1991 1316">Фото 55. Объём южного крыла. Южный фасад. Фотосъемка 2019 г.</p>

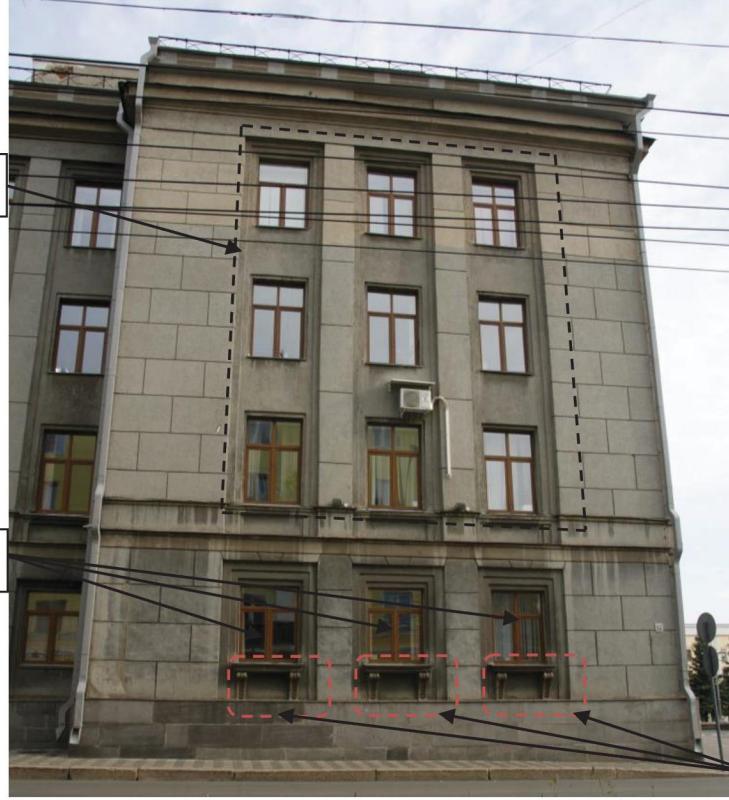
Фото 56. Объём южного крыла. Южный фасад.
Фотосъемка 2019 г.

№ п/п	Обобщенная группа элементов предмета охраны	Элементы предмета охраны	Фотографическое или иное графическое изображение предмета охраны*
4.3.1.10.		Три прямоугольных оконных проёма первого этажа восточного ризалита. Проёмы помещены в ниши. Каждый проём поставлен на подоконную плиту

<p>4.3.1.11</p> <p>4.3.1.10</p> <p>4.3.1.12</p>
4.3.1.11.		Девять прямоугольных оконных проёмов восточного ризалита, собранных вертикально по три окна в кассеты. Оконные проёмы второго этажа поставлены на подоконный карниз, образующий подоконные ниши	
4.3.1.12.		Фигурные консоли, поддерживающие подоконную плиту. Консоли выполнены в виде волют и украшены растительным орнаментом

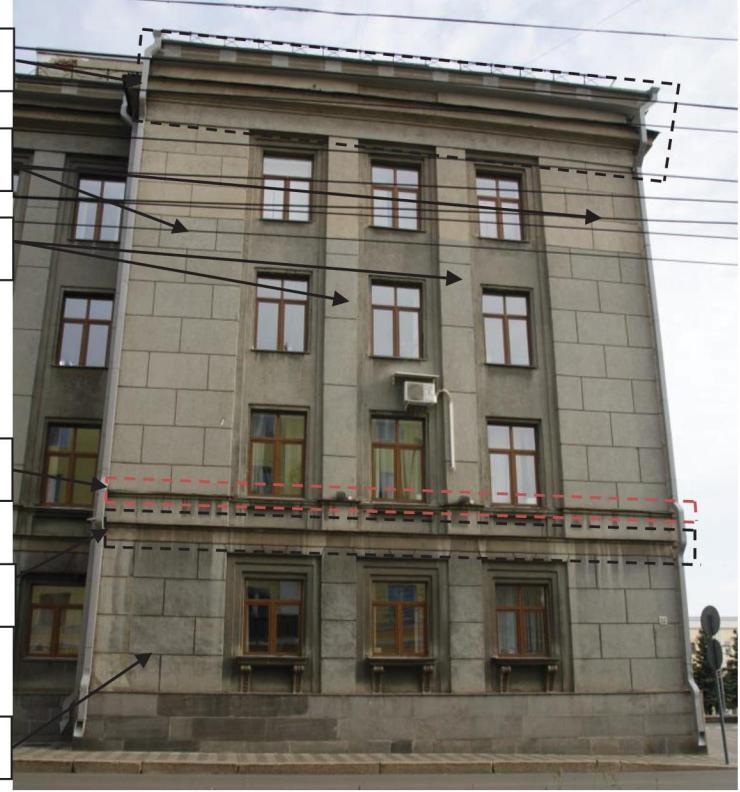
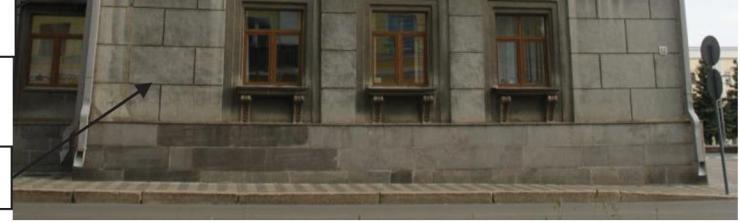
Фото 57. Объём южного крыла. Южный фасад.
Фотосъемка 2019 г.

№ п/п	Обобщенная группа элементов предмета охраны	Элементы предмета охраны	Фотографическое или иное графическое изображение предмета охраны*
4.3.1.13.		Руст первого этажа. Руст имитирует перемычки и замковый камень над оконными проёмами первого этажа

4.3.1.14.		Карниз первого этажа восточного ризалита	
4.3.1.15.		Подоконный карниз восточного ризалита	
4.3.1.16.		Две широкие рустованные лопатки-пилона восточного ризалита, фланкирующие фасад	
4.3.1.17.		Две рустованные лопатки восточного ризалита делящие фасад на три прясла и образующие кассеты. Лопатки опираются на карниз первого этажа

4.3.1.18.		Трёхчастный карниз с гладким фризом и имитацией простого аттика, венчающий фасад восточного ризалита

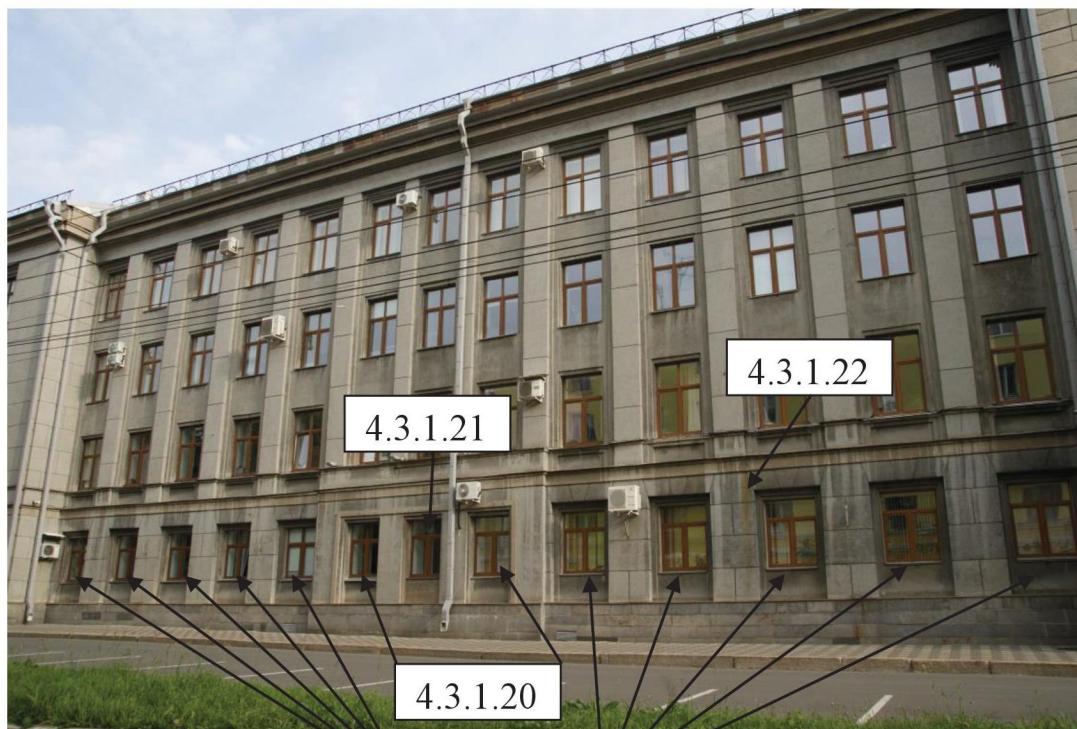
<p>Фото 58. Объём южного крыла. Южный фасад. Фотосъемка 2019 г.</p>

№ п/п	Обобщенная группа элементов предмета охраны	Элементы предмета охраны	Фотографическое или иное графическое изображение предмета охраны*
4.3.1.19.		Десять прямоугольных оконных проёмов первого этажа. Проёмы помещены в ниши	
4.3.1.20.		Два прямоугольных оконных проёма ризалита первого этажа. Проёмы помещены в ниши	
4.3.1.21.		Один прямоугольный проём ризалита первого этажа. Проём помещен в нишу	
4.3.1.22.		Руст первого этажа. Руст имитирует перемычки и замковый камень над оконными проёмами первого этажа

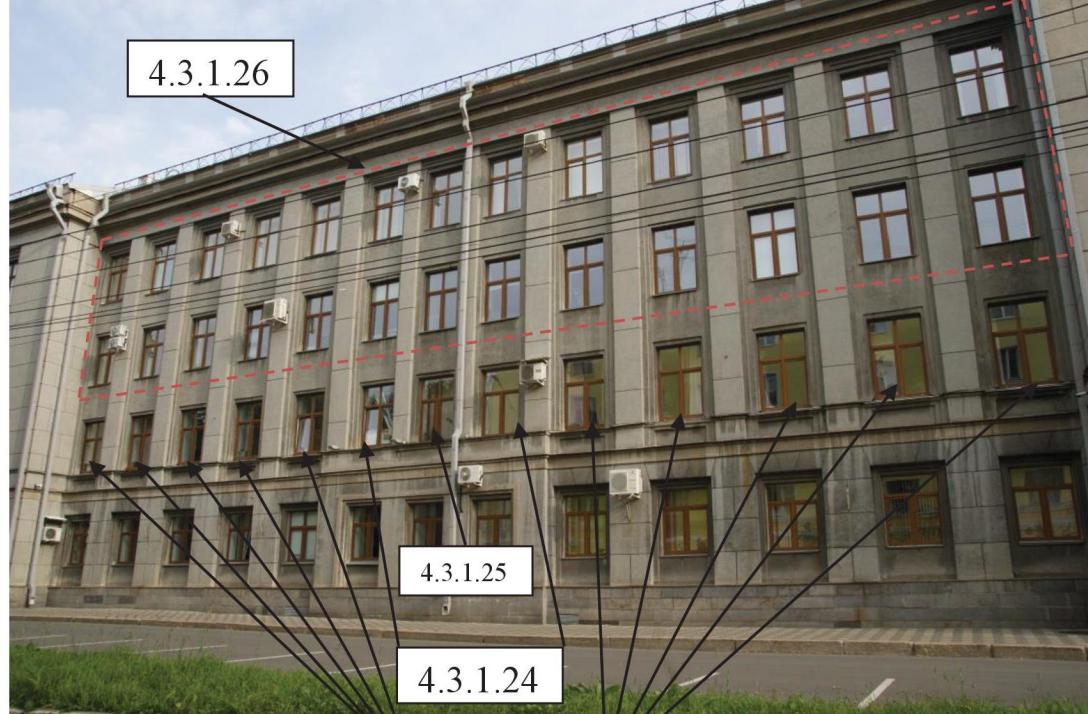
№ п/п	Обобщенная группа элементов предмета охраны	Элементы предмета охраны	Фотографическое или иное графическое изображение предмета охраны*
4.3.1.23.		Десять прямоугольных оконных проёмов второго этажа. Оконные проёмы поставлены на подоконный карниз, образующий подоконные ниши. Оконные проёмы собраны вертикально в кассеты по три окна с оконными проёмами третьего и четвёртого этажей

<p>4.3.1.26</p> <p>4.3.1.25</p> <p>4.3.1.24</p> <p>4.3.1.23</p>
4.3.1.24.		Два прямоугольных оконных проёма второго этажа. Оконные проёмы поставлены на подоконный карниз. Оконные проёмы собраны вертикально в кассеты по три окна с оконными проёмами третьего и четвёртого этажей

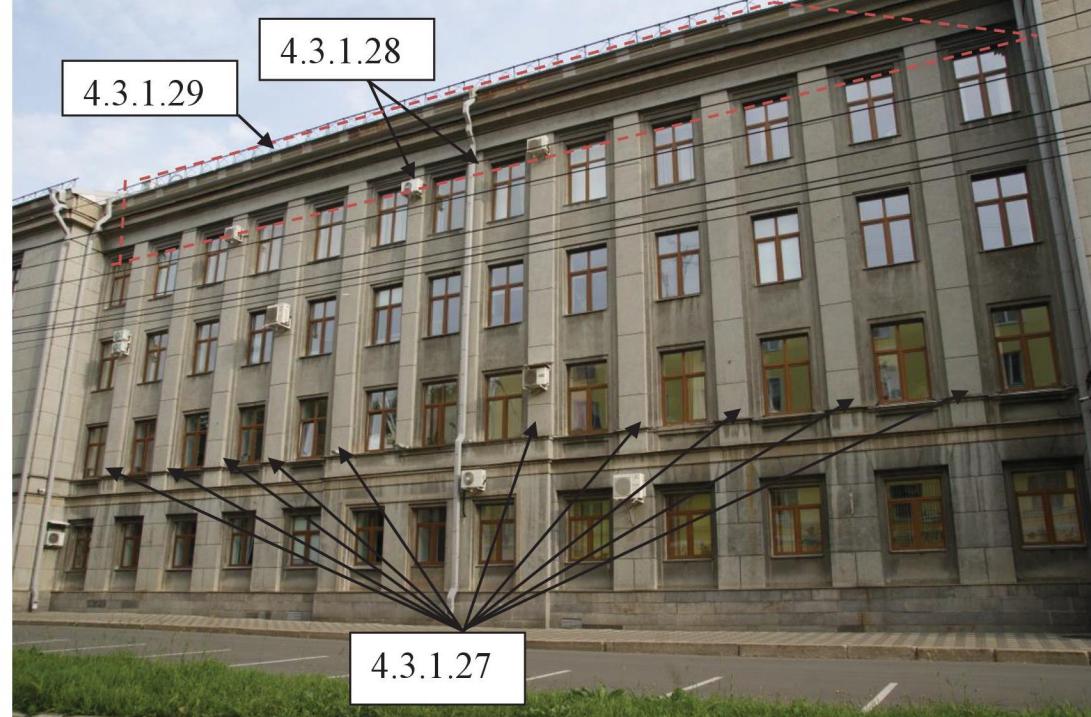
Фото 60. Объём южного крыла. Южный фасад.
Фотосъемка 2019 г.

№ п/п	Обобщенная группа элементов предмета охраны	Элементы предмета охраны	Фотографическое или иное графическое изображение предмета охраны*
4.3.1.25.		<p>Один прямоугольный оконный проём второго этажа. Оконный проём поставлен на подоконный карниз, образующий подоконную нишу.</p> <p>Оконный проём собран вертикально в кассеты по три окна с оконными проёмами третьего и четвёртого этажей</p>

4.3.1.26.		<p>Двадцать шесть прямоугольных оконных проёмов третьего и четвёртого этажа. Окненные проёмы собраны вертикально в кассеты по три окна с оконными проёмами первого этажа</p>

4.3.1.27.		<p>Десять рустованных лопаток</p>	
4.3.1.28.		<p>Две узкие рустованные лопатки</p>	
4.3.1.29.		<p>Трёхчастный карниз с гладким фризом, венчающий фасад</p>
