**Об установлении предмета охраны объекта культурного наследия
(памятника истории и культуры) народов Российской Федерации
регионального значения «Дом Советов»**

ПРЕДМЕТ ОХРАНЫ
объекта культурного наследия (памятника истории и культуры)
**народов Российской Федерации регионального значения «Дом Советов», расположенного по адресу: Кировская
область, г. Киров, Октябрьский район, ул. Карла Либкнехта, д. 69 (далее – предмет охраны)**

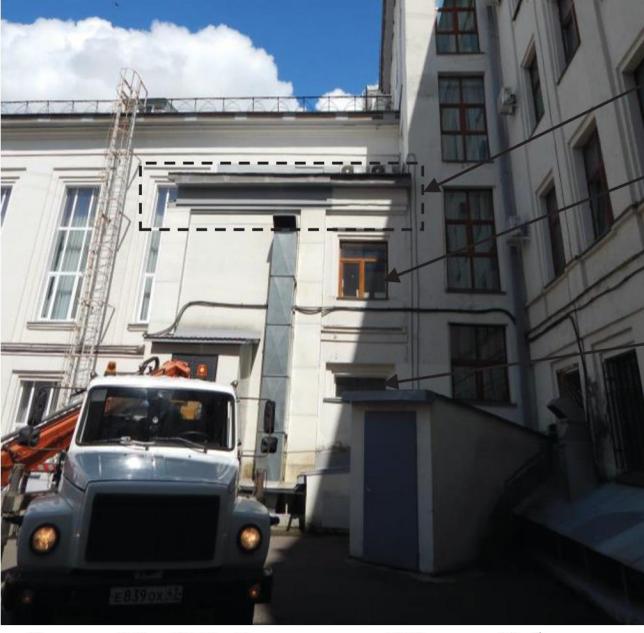
Фoto 61. Объём залов. Южный фасад.
Фотосъемка 2019 г.

№ п/п	Обобщенная группа элементов предмета охраны	Элементы предмета охраны	Фотографическое или иное графическое изображение предмета охраны*
4.3.2.	Объём залов		
4.3.2.1.		Один прямоугольный оконный проём в ступенчатой нише первого этажа южного пристроя	
4.3.2.2.		Один прямоугольный оконный проём в ступенчатой нише второго этажа южного пристроя

4.3.2.3.		Карниз, венчающий южный пристрой

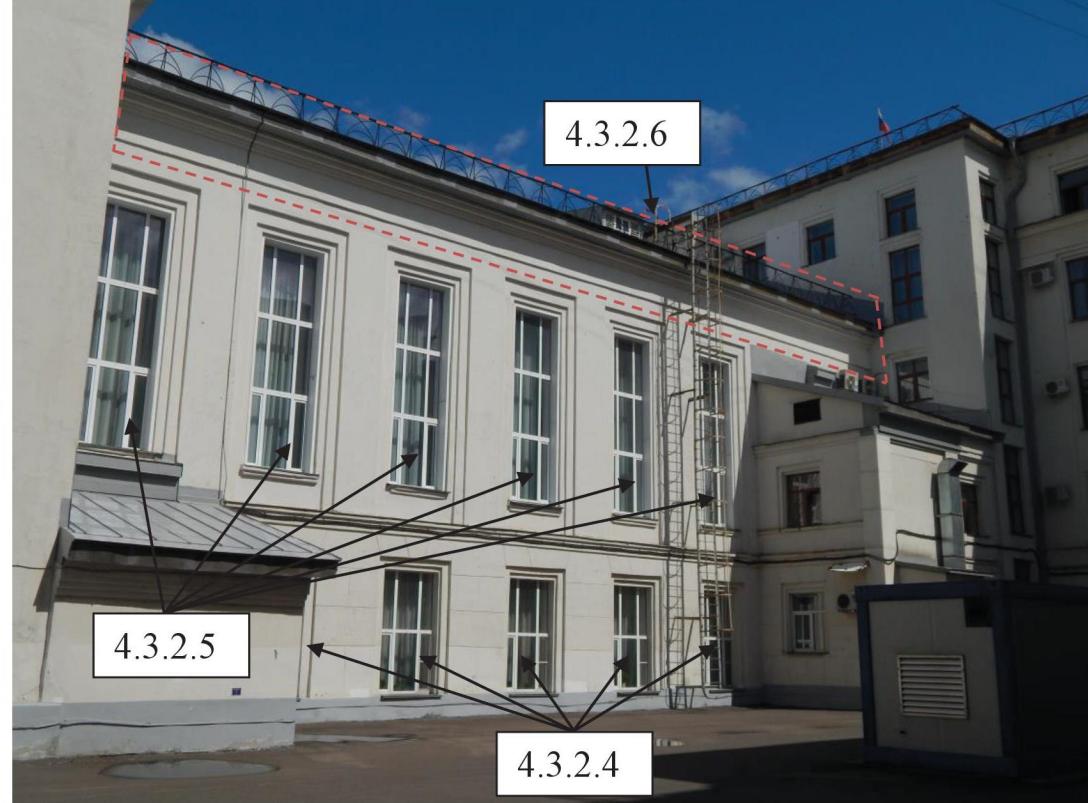
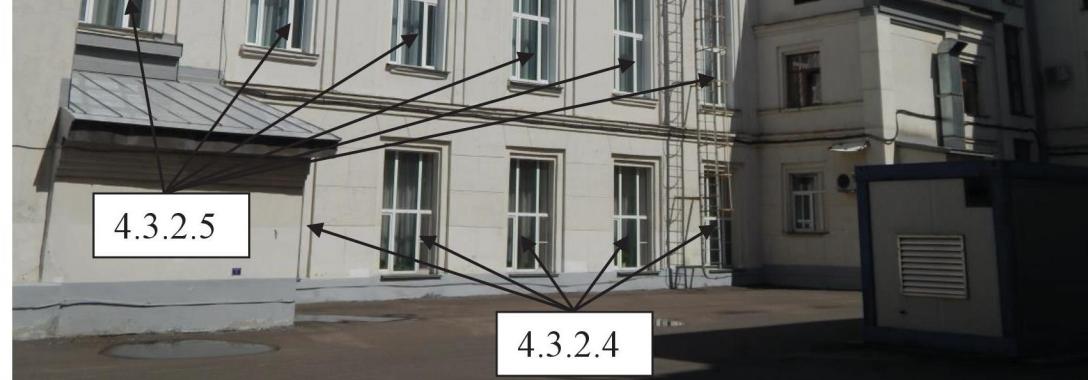
Фото 62. Объём залов. Южный фасад.
Фотосъемка 2019 г.

№ п/п	Обобщенная группа элементов предмета охраны	Элементы предмета охраны	Фотографическое или иное графическое изображение предмета охраны*
4.3.2.4.		Пять прямоугольных оконных проёмов первого этажа, расположенных в ступенчатых нишах

4.3.2.5.		Шесть прямоугольных оконных проёмов на высоту второго и третьего этажа, расположенных в ступенчатых нишах

4.3.2.6.		Трёхчастный карниз с гладким фризом, венчающий фасад

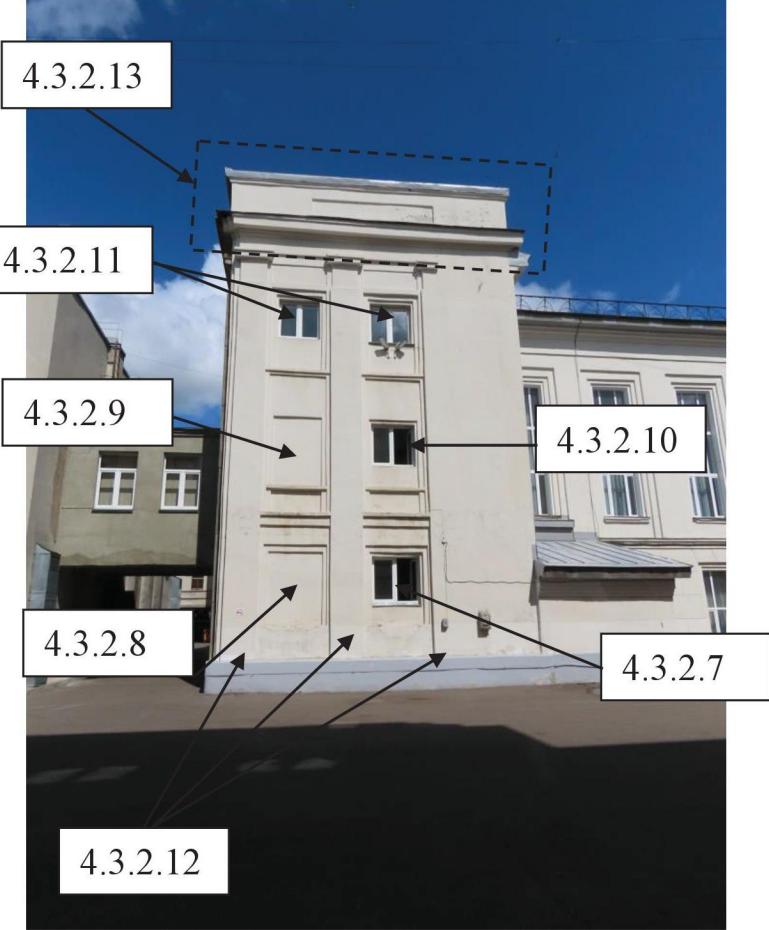
Фoto 63. Объём залов. Шестиколонный портик. Южный фасад.
Фотосъемка 2019 г.

№ п/п	Обобщенная группа элементов предмета охраны	Элементы предмета охраны	Фотографическое или иное графическое изображение предмета охраны*
4.3.2.7.		Один прямоугольный оконный проём первого этажа шестиколонного портика, расположенный в ступенчатой нише	
4.3.2.8.		Одна прямоугольная ступенчатая ниша первого этажа шестиколонного портика	
4.3.2.9.		Одна прямоугольная ступенчатая ниша второго этажа шестиколонного портика	
4.3.2.10.		Один прямоугольный оконный проём второго этажа шестиколонного портика, расположенный в ступенчатой нише	
4.3.2.11.		Два прямоугольных оконных проёма третьего этажа шестиколонного портика, расположенные в ступенчатой нише	
4.3.2.12.		Три простых пилястры шестиколонного портика

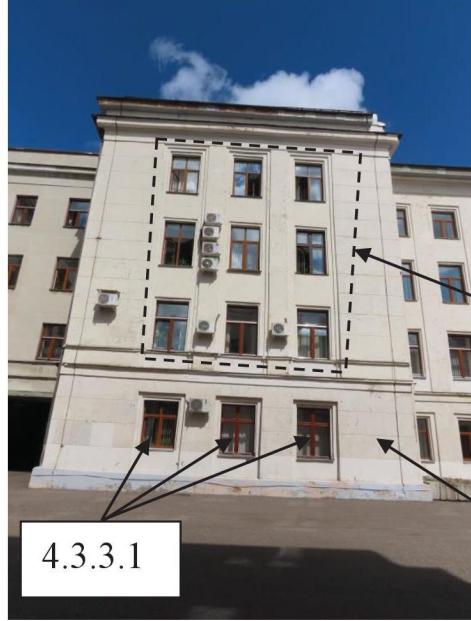
Фoto 64. Объём северного крыла. Южный фасад.
Фотосъемка 2019 г.

4.3.3.	Объём северного крыла		
4.3.3.1.		Три прямоугольных оконных проёма первого этажа западного ризалита. Проёмы помещены в ниши	
4.3.3.2.		Девять прямоугольных оконных проёмов западного ризалита, собранных вертикально по три окна в кассеты. Оконные проёмы второго этажа поставлены на подоконный карниз

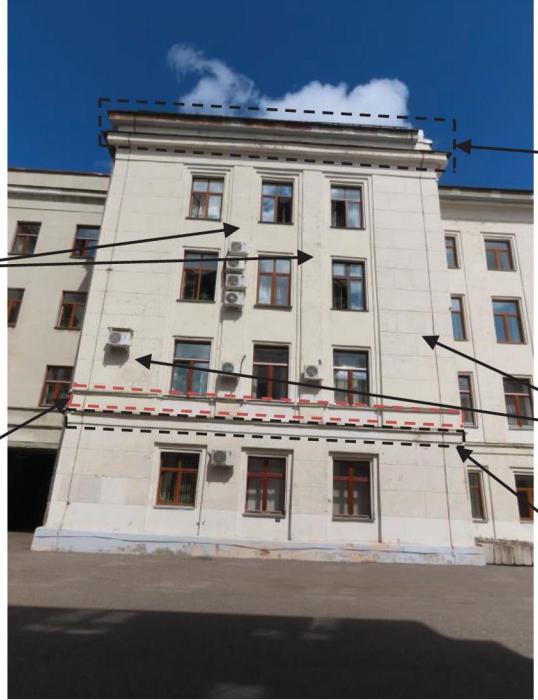
№ п/п	Обобщенная группа элементов предмета охраны	Элементы предмета охраны	Фотографическое или иное графическое изображение предмета охраны*
4.3.3.3.		<p>Руст первого этажа западного ризалита. Руст имитирует перемычки и замковый камень над оконными проёмами первого этажа</p>	
4.3.3.4.		Карнизы первого этажа западного ризалита	
4.3.3.5.		Подоконный карниз западного ризалита	
4.3.3.6.		<p>Две лопатки западного ризалита, делящие фасад на три пряди и образующие кассеты. Лопатки опираются на карнизы первого этажа</p>

4.3.3.7.		Две широкие рустованные лопатки-пилоны западного ризалита, фланкирующие фасад	<p>Фoto 65. Объём северного крыла. Южный фасад. Фотосъемка 2019 г.</p>

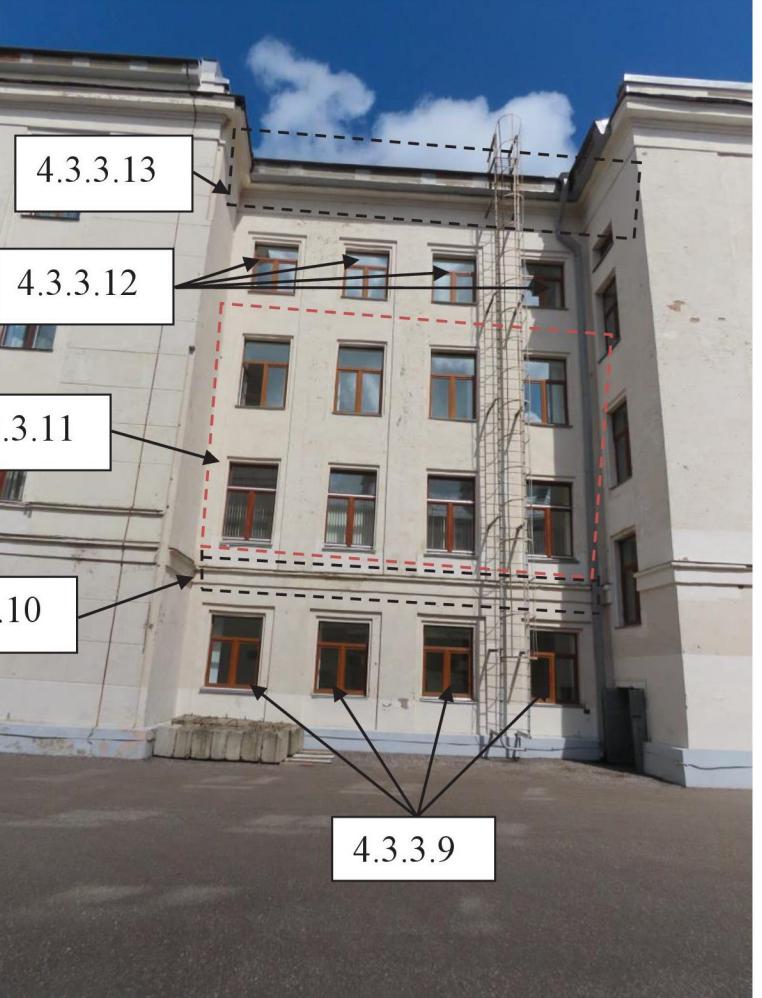
4.3.3.13.		<p>Трёхчастный карниз с гладким фризом, венчающий фасад</p>	<p>Фoto 66. Объём северного крыла. Южный фасад. Фотосъемка 2019 г.</p>

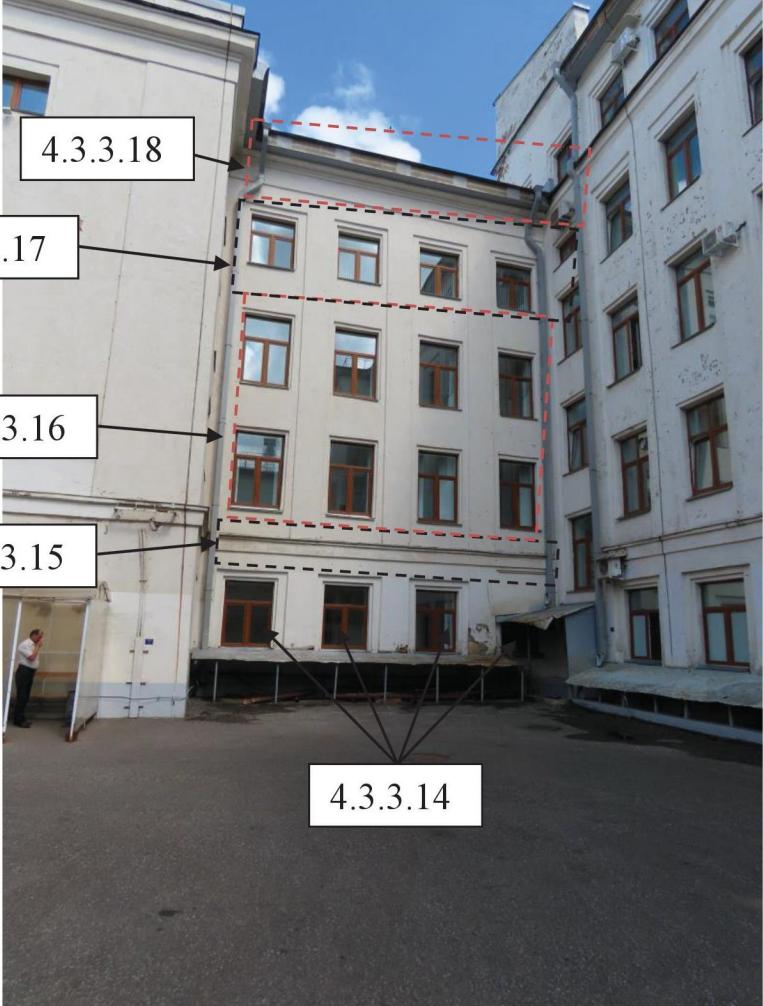
<p>Фото 67. Объём северного крыла. Южный фасад. Фотосъемка 2019 г.</p>

№ п/п	Обобщенная группа элементов предмета охраны	Элементы предмета охраны	Фотографическое или иное графическое изображение предмета охраны*
4.3.3.14.		Четыре прямоугольных оконных проёма первого этажа. Проёмы помещены в ниши	
4.3.3.15.		Карниз первого этажа	
4.3.3.16.		Восемь прямоугольных оконных проёмов второго и третьего этажей, собранные вертикально по три окна в кассеты вместе с оконными проёмами четвёртого этажа	
4.3.3.17.		Четыре прямоугольных оконных проёма четвёртого этажей, собранные вертикально по три окна в кассеты вместе с оконными проёмами второго и третьего этажей	
4.3.3.18.		Трёхчастный карниз с гладким фризом, венчающий фасад

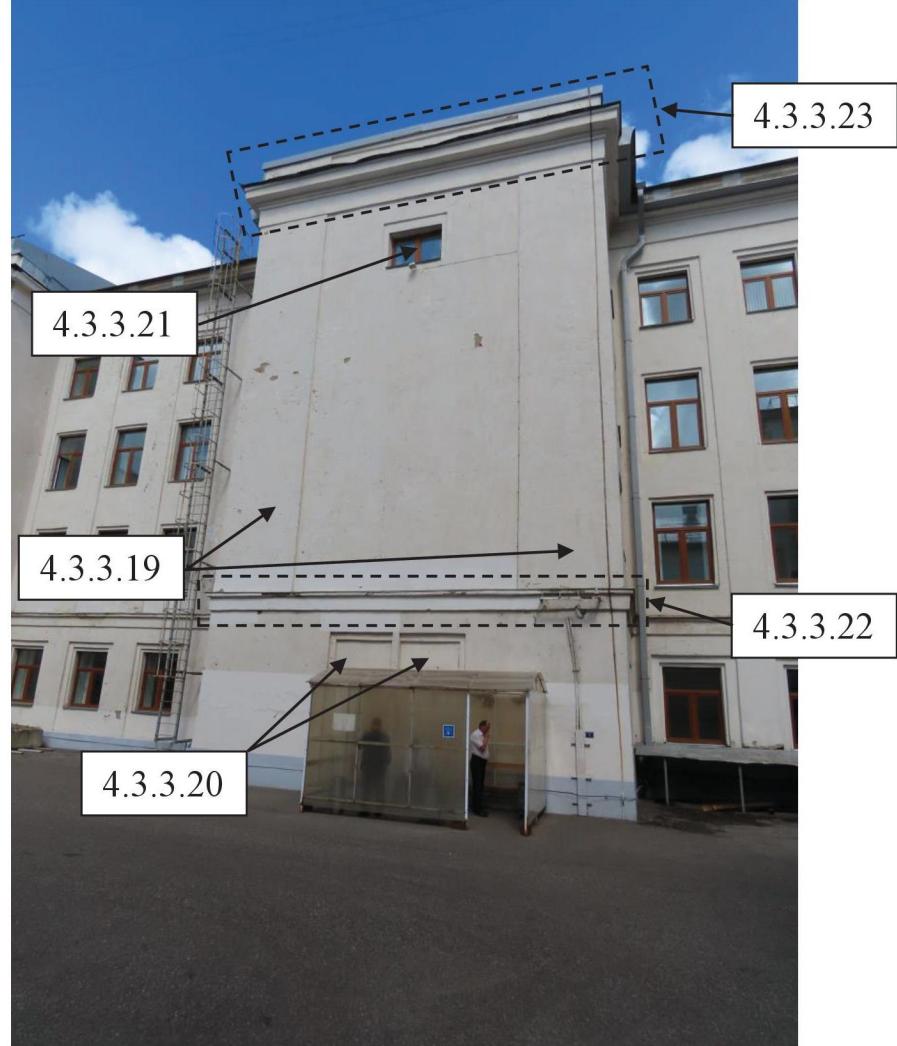
<p>Фото 68. Объём северного крыла. Южный фасад. Фотосъемка 2019 г.</p>

№ п/п	Обобщенная группа элементов предмета охраны	Элементы предмета охраны	Фотографическое или иное графическое изображение предмета охраны*
4.3.3.19.		Широкие лопатки, фланкирующие фасад пристроя лестничной клетки	
4.3.3.20.		Две ступенчатые ниши первого этажа пристроя лестничной клетки	
4.3.3.21.		Прямоугольный оконный проём четвёртого этажа пристроя лестничной клетки, помещённый в ступенчатую нишу	
4.3.3.22.		Карниз первого этажа	
4.3.3.23.		Трёхчастный карниз с гладким фризом и имитацией простого аттика, венчающий фасад пристроя лестничной клетки. В аттике расположена прямоугольная ниша

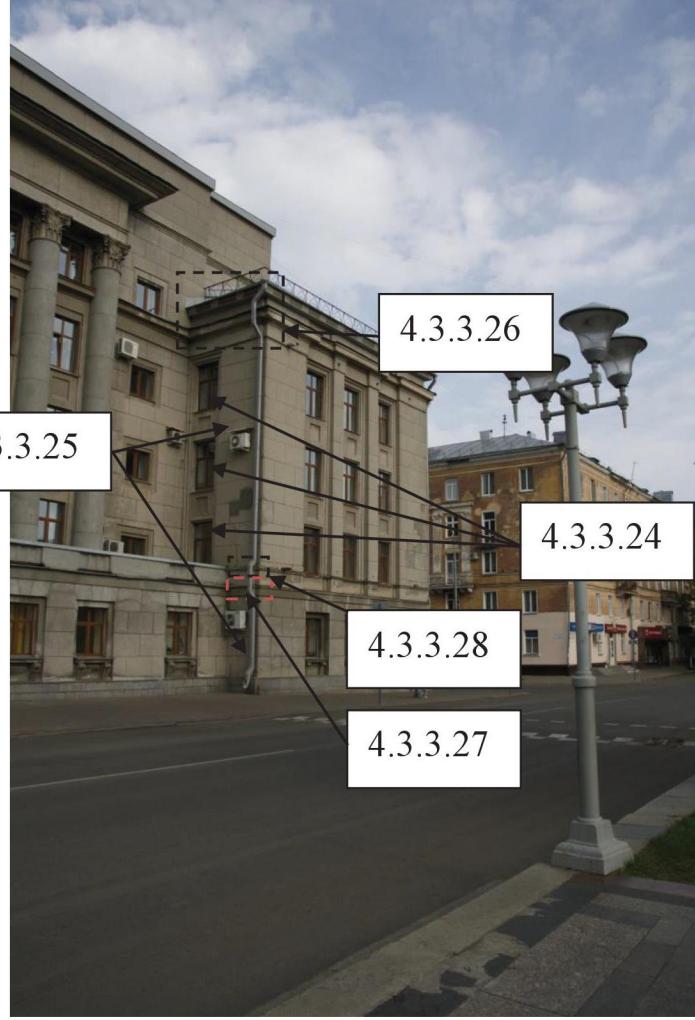
Фото 69. Объём северного крыла. Южный фасад.
Фотосъемка 2019 г.

№ п/п	Обобщенная группа элементов предмета охраны	Элементы предмета охраны	Фотографическое или иное графическое изображение предмета охраны*
4.3.3.24.		<p>Три прямоугольных оконных проёма второго третьего и четвёртого этажей, собранных вертикально в кассету. Оконный проём первого этажа поставлен на подоконный карниз.</p> <p>Оконные проёмы третьего и четвёртого этажей дополнены квадратными подоконными ширинками</p>

4.3.3.25.		Руст фасада	
4.3.3.26.		Трёхчастный карниз с гладким фризом и имитацией простого аттика, венчающий фасад	
4.3.3.27.		Карниз первого этажа	
4.3.3.28.		Подоконный карниз

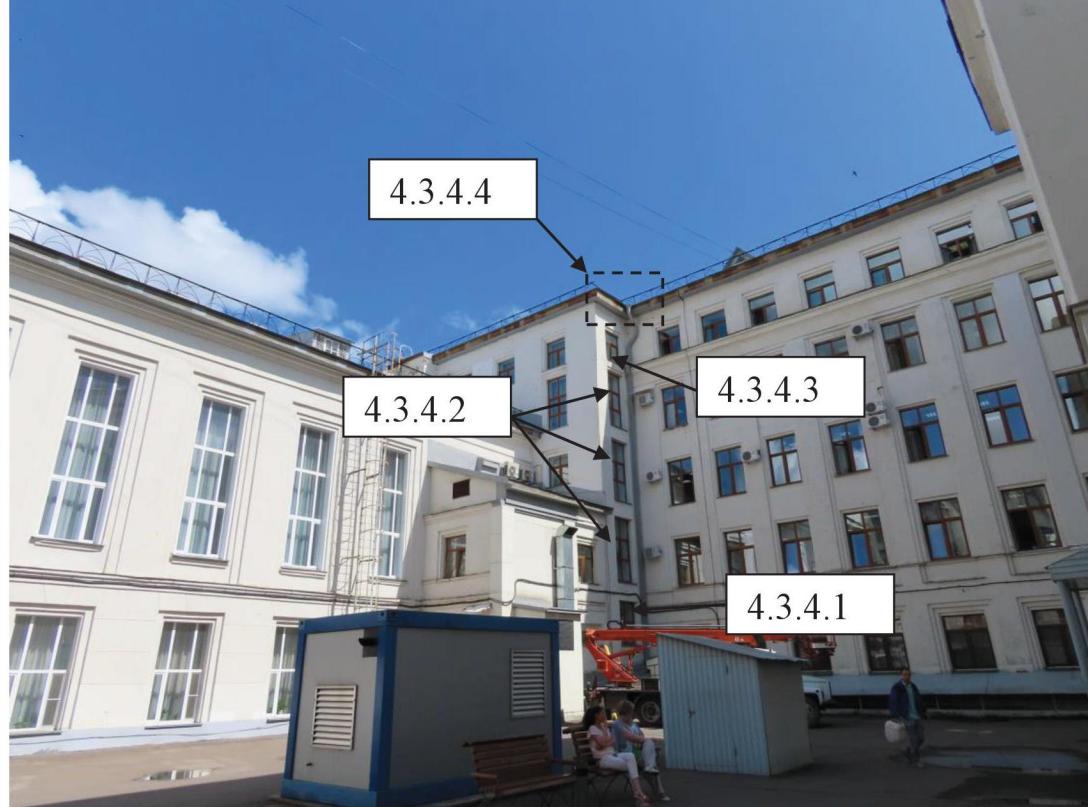
<p>Фото 70. Основной объём. Южный фасад. Фотосъемка 2019 г.</p>

№ п/п	Обобщенная группа элементов предмета охраны	Элементы предмета охраны	Фотографическое или иное графическое изображение предмета охраны*
4.3.4.	Основной объём		
4.3.4.1.		Один прямоугольный оконный проём первого этажа	
4.3.4.2.		Три прямоугольных оконных проёма второго, третьего и четвёртого этажей	
4.3.4.3.		Один квадратный оконный проём пятого этажа, помещённый в нишу	
4.3.4.4.		Карниз, венчающий фасад

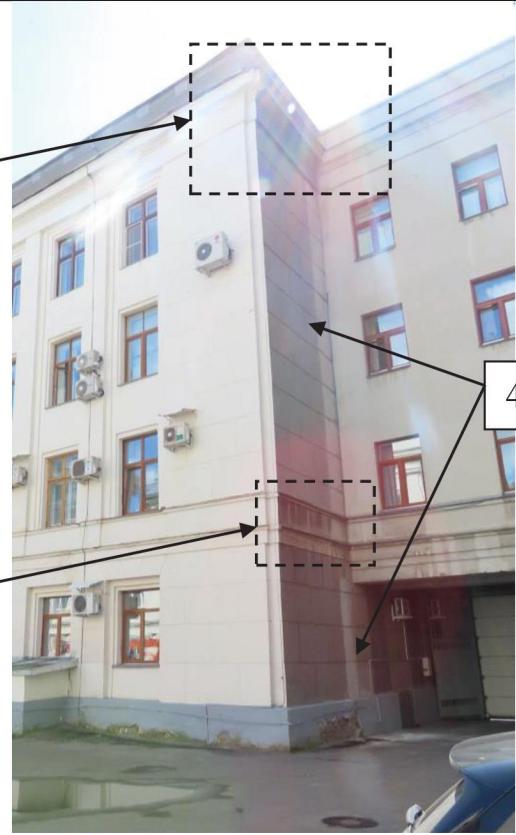
Фото 71. Объём южного крыла. Западный фасад.
Фотосъемка 2019 г.

№ п/п	Обобщенная группа элементов предмета охраны	Элементы предмета охраны	Фотографическое или иное графическое изображение предмета охраны*	
4.4.			Западный фасад	
4.4.1.	Объём южного крыла			
4.4.1.1.		Руст фасада

4.4.1.2.		Карниз первого этажа и подоконный карниз		<div style="display: flex; justify-content: space-around;"> <div style="text-align: center;"> 4.4.1.2 </div> <div style="text-align: center;"> 4.4.1.3 </div> </div>
4.4.1.3.		Трёхчастный карниз с гладким фризом, венчающий фасад

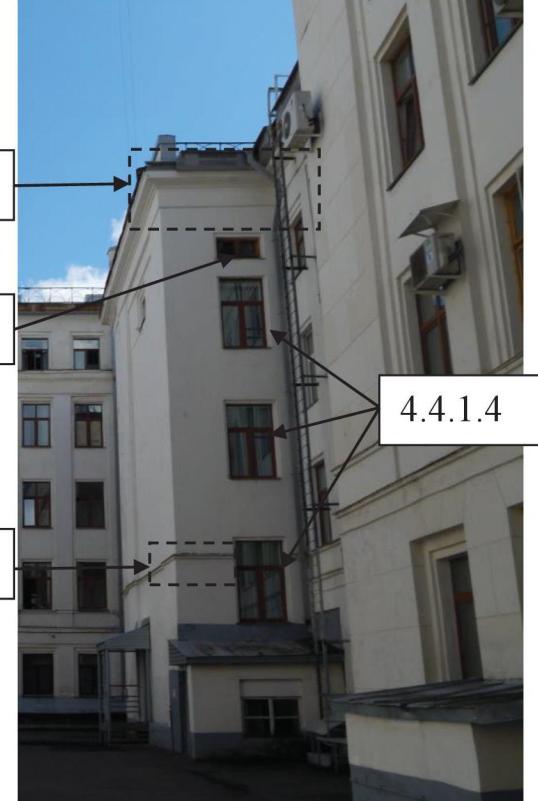
Фото 72. Объём южного крыла. Пристрой лестничной клетки. Западный фасад. Фотосъемка 2019 г.

№ п/п	Обобщенная группа элементов предмета охраны	Элементы предмета охраны	Фотографическое или иное графическое изображение предмета охраны*
4.4.1.4.		Три прямоугольных оконных проёма в уровне между первым, вторым, третьим и четвёртым этажами пристроя лестничной клетки

4.4.1.5.		Один прямоугольный оконный проём, расположенный в уровне четвёртого этажа пристроя лестничной клетки	
4.4.1.6.		Карниз первого этажа	
4.4.1.7.		Трёхчастный карниз с гладким фризом, венчающий фасад пристроя лестничной клетки

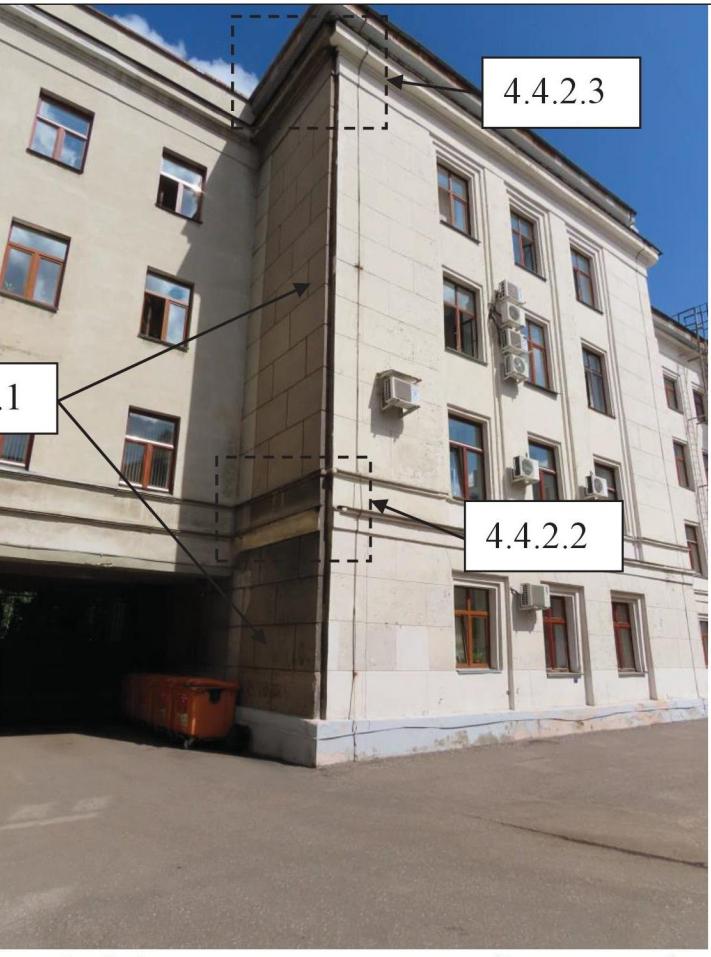
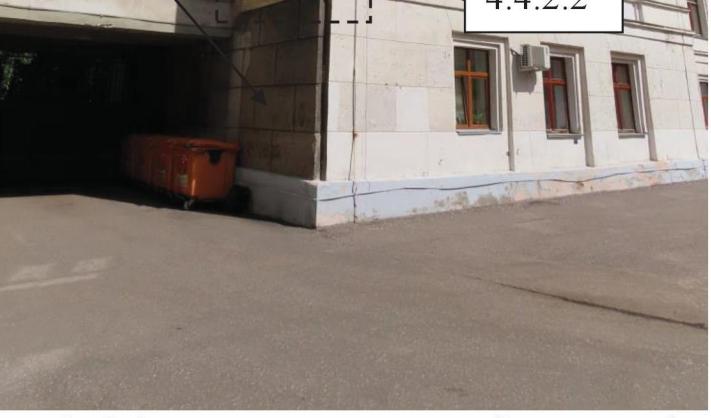
Фoto 73. Объём северного крыла. Западный фасад.
Фотосъемка 2019 г.

№ п/п	Обобщенная группа элементов предмета охраны	Элементы предмета охраны	Фотографическое или иное графическое изображение предмета охраны*
4.4.2.	Объём северного крыла		
4.4.2.1.		Руст фасада

4.4.2.2.		Карниз первого этажа и подоконный карниз	
4.4.2.3.		Трёхчастный карниз с гладким фризом, венчающий фасад

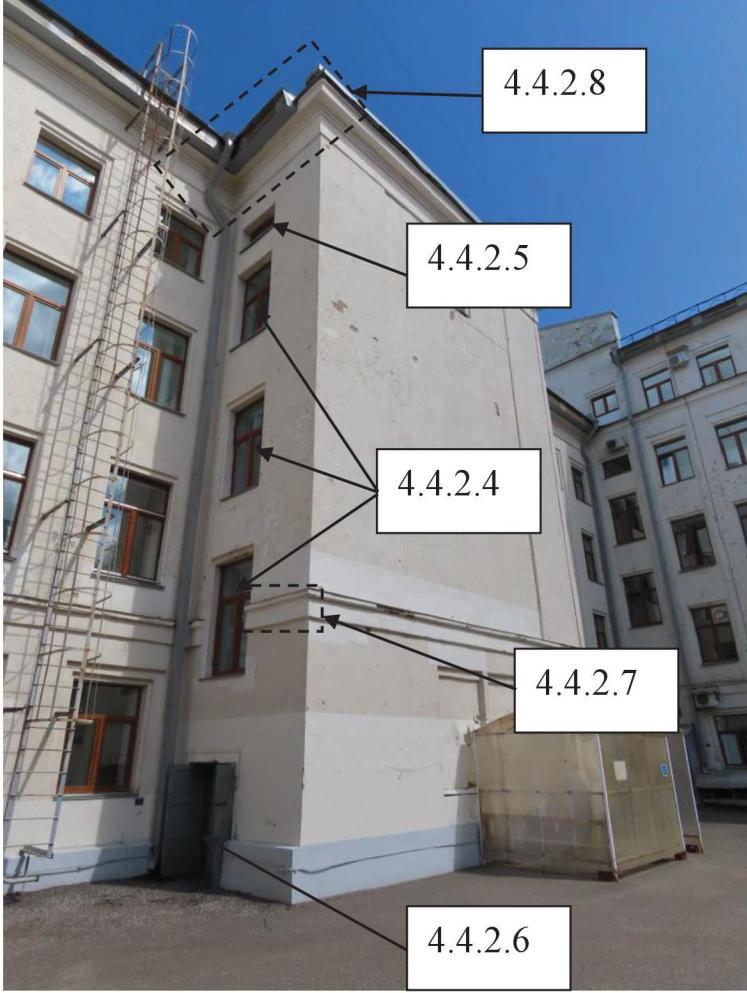
Фото 74. Объём северного крыла. Пристрой лестничной клетки. Западный фасад. Фотосъемка 2019 г.

№ п/п	Обобщенная группа элементов предмета охраны	Элементы предмета охраны	Фотографическое или иное графическое изображение предмета охраны*
4.4.2.4.		Три прямоугольных оконных проёма в уровне между первым, вторым, третьим и четвёртым этажами пристроя лестничной клетки	
4.4.2.5.		Один прямоугольный оконный проём, расположенный в уровне четвёртого этажа пристроя лестничной клетки	
4.4.2.6.		Один прямоугольный дверной проём первого этажа пристроя лестничной клетки	
4.4.2.7.		Карниз первого этажа	
4.4.2.8.		Трёхчастный карниз с гладким фризом, венчающий фасад пристроя лестничной клетки

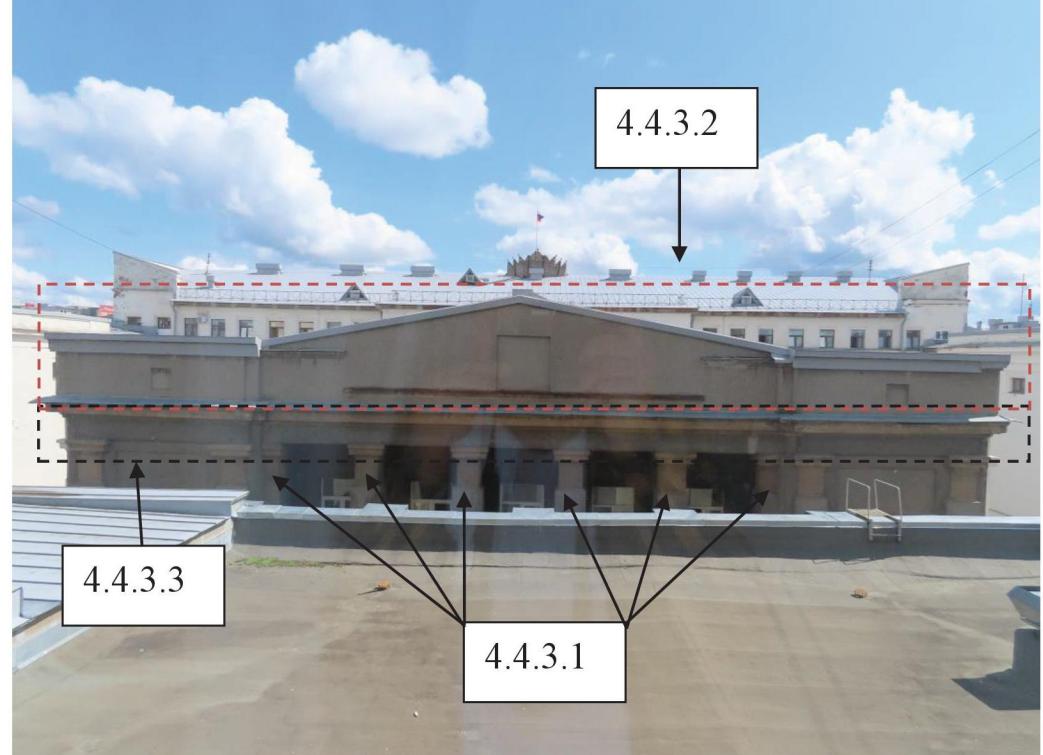
4.4.3.2.		Аттик в виде треугольного фронтона шестиколонного портика. В аттике квадратные ниши	<p>Фoto 75. Объём залов. Шестиколонный портик. Западный фасад. Фотосъемка 2019 г.</p>

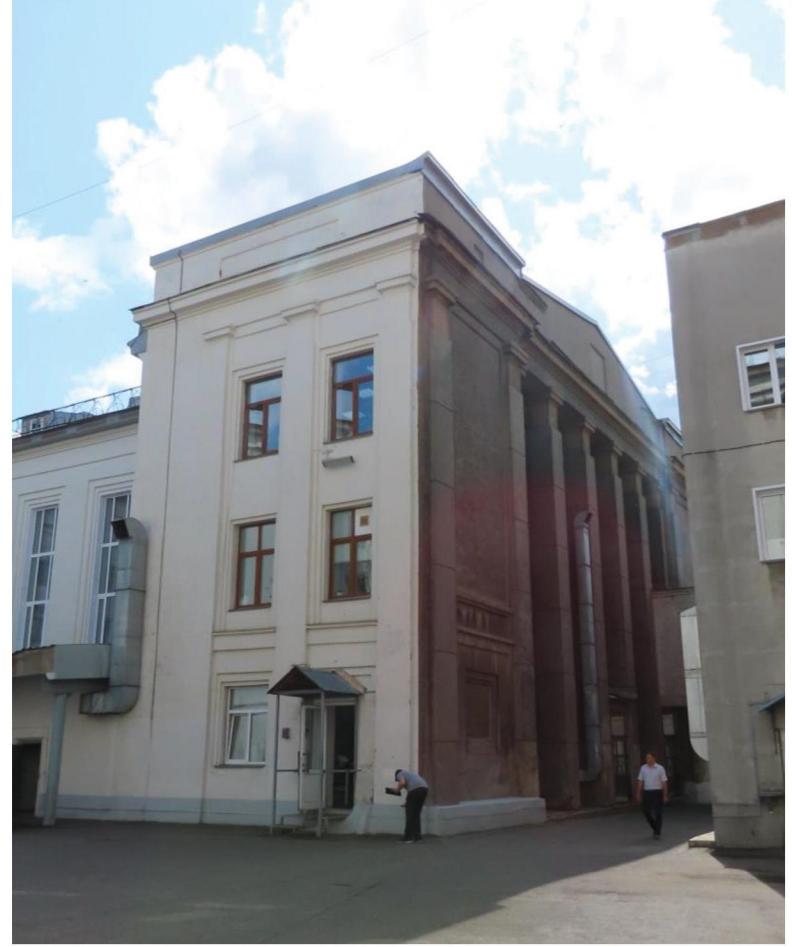
<p>Фото 76. Объём залов. Шестиколонный портик. Западный фасад. Фотосъемка 2019 г.</p>

№ п/п	Обобщенная группа элементов предмета охраны	Элементы предмета охраны	Фотографическое или иное графическое изображение предмета охраны*
4.4.3.3.		Трёхчастный карниз с гладким фризом, венчающий фасад шестиколонного портика

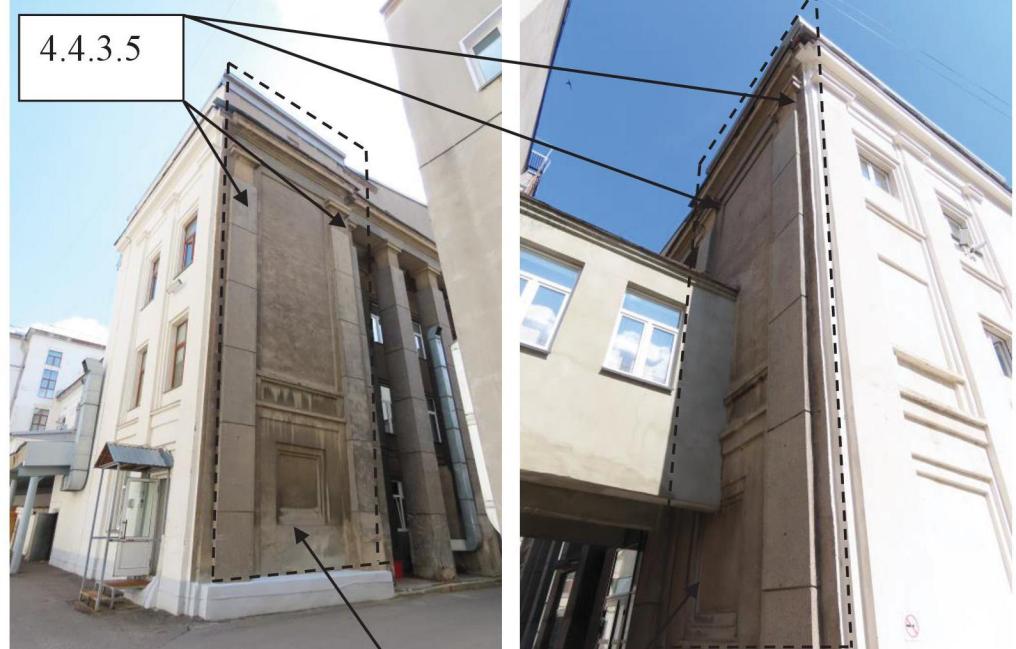
№ п/п	Обобщенная группа элементов предмета охраны	Элементы предмета охраны	Фотографическое или иное графическое изображение предмета охраны*
4.4.3.4.		<p>Глухие стены шестиколонного портика, решёные в виде массивных пилонов с двухпилястровым портиками и перспективными нишами</p>

4.4.3.5.		<p>Рустованные пилястры шестиколонного портика</p>	<p>Фото 77,78. Объём залов. Шестиколонный портик. Западный фасад. Фотосъемка 2019 г.</p>

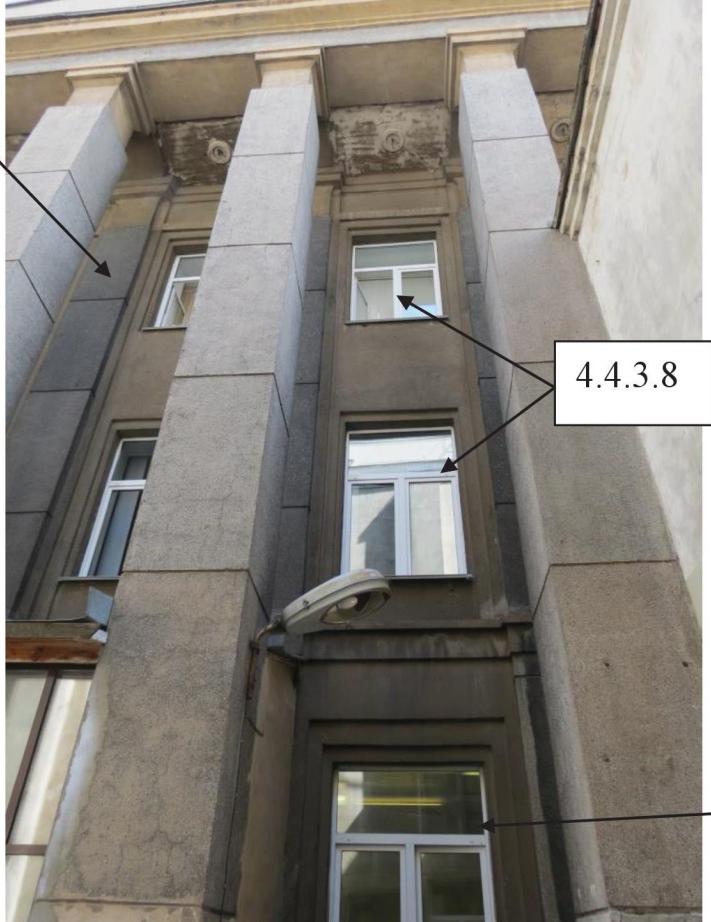
Фото 79. Объём залов. Шестиколонный портик. Западный фасад.
Фотосъемка 2019 г.

№ п/п	Обобщенная группа элементов предмета охраны	Элементы предмета охраны	Фотографическое или иное графическое изображение предмета охраны*
4.4.3.6.		Шесть рустованных пилястр шестиколонного портика	
4.4.3.7.		Четыре оконных проёма первого этажа шестиколонного портика, расположенные в ступенчатых нишах	<p style="text-align: center;">4.4.3.6</p>

<p style="text-align: right;">4.4.3.8</p> <p style="text-align: left;">4.4.3.7</p>
4.4.3.8.		Девять оконных проёмов второго и третьего этажа шестиколонного портика, собранных вертикально по два окна в кассеты. Над оконными проёмами третьего этажа располагаются прямоугольные ниши

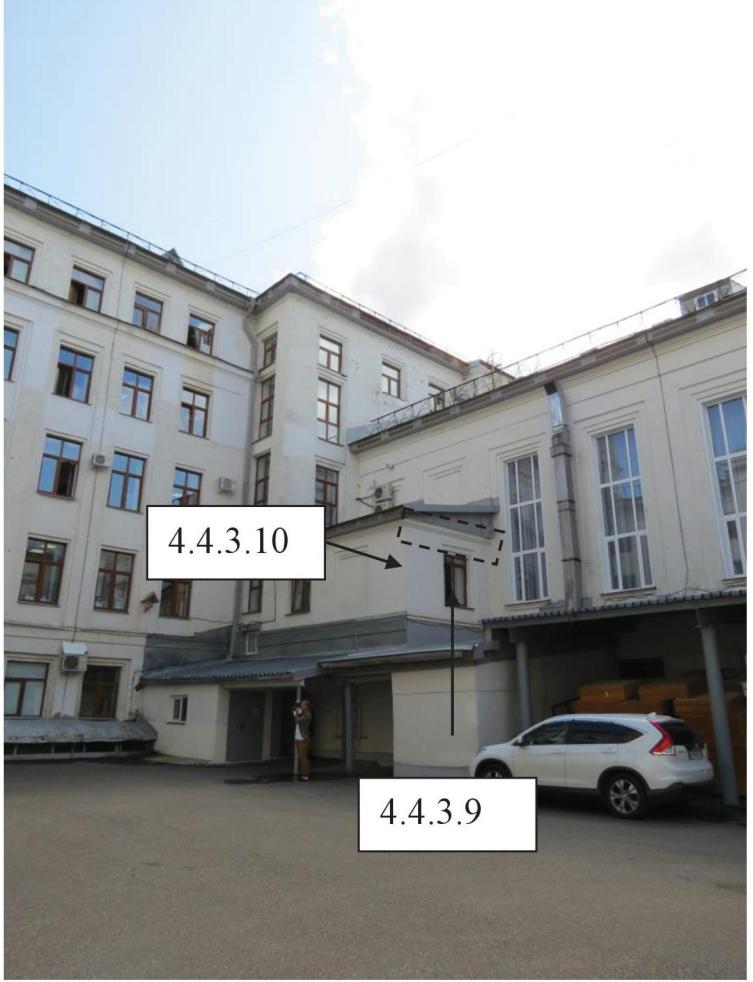
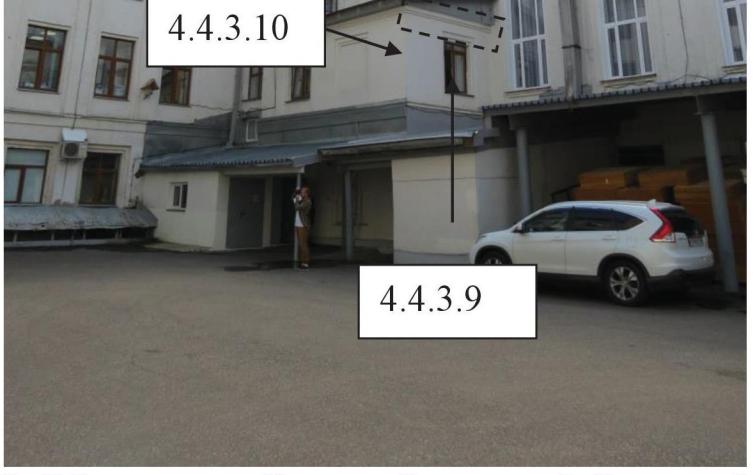
<p>Фото 80. Объём залов. Северный пристрой. Западный фасад. Фотосъемка 2019 г.</p>

№ п/п	Обобщенная группа элементов предмета охраны	Элементы предмета охраны	Фотографическое или иное графическое изображение предмета охраны*
4.4.3.9.		<p>Один квадратный оконный проём второго этажа северного пристроя. Оконный проём расположен в ступенчатой нише</p>

4.4.3.10.		<p>Карниз, венчающий фасад северного пристроя</p>

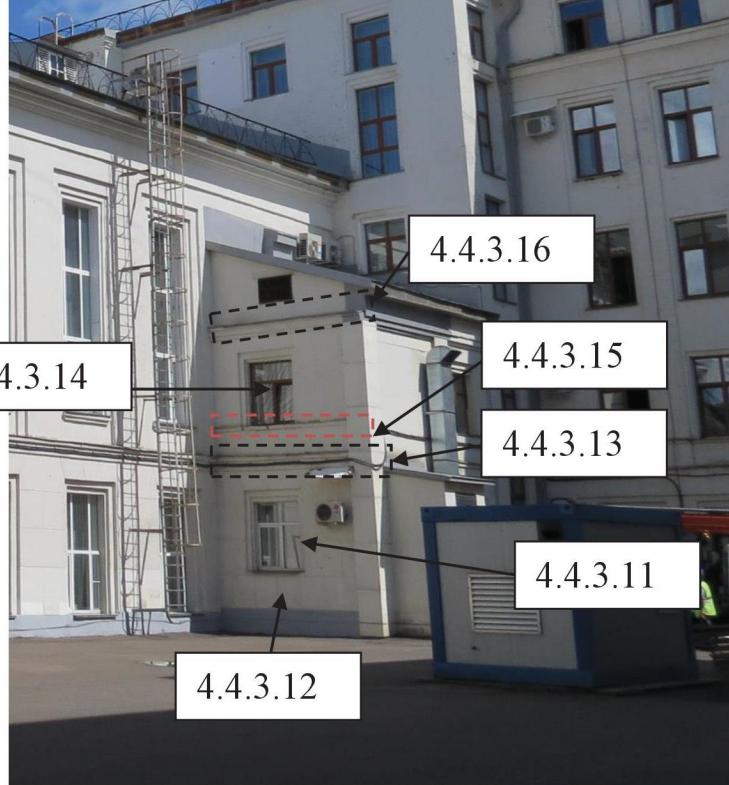
<p>Фото 81. Объём залов. Шестиколонный портик. Западный фасад. Фотосъемка 2019 г.</p>

№ п/п	Обобщенная группа элементов предмета охраны	Элементы предмета охраны	Фотографическое или иное графическое изображение предмета охраны*
4.4.3.11.		Один квадратный оконный проём первого этажа южного пристроя. Оконный проём расположен в ступенчатой нише	
4.4.3.12.		Руст первого этажа южного пристроя. Руст имитирует перемычку и замковый камень над оконным проёром первого этажа	
4.4.3.13.		Карниз первого этажа южного пристроя	
4.4.3.14.		Один квадратный оконный проём второго этажа южного пристроя. Оконный проём расположен в ступенчатой нише и поставлен на подоконный карниз	
4.4.3.15.		Подоконный карниз южного пристроя	
4.4.3.16.		Карниз, венчающий фасад южного пристроя

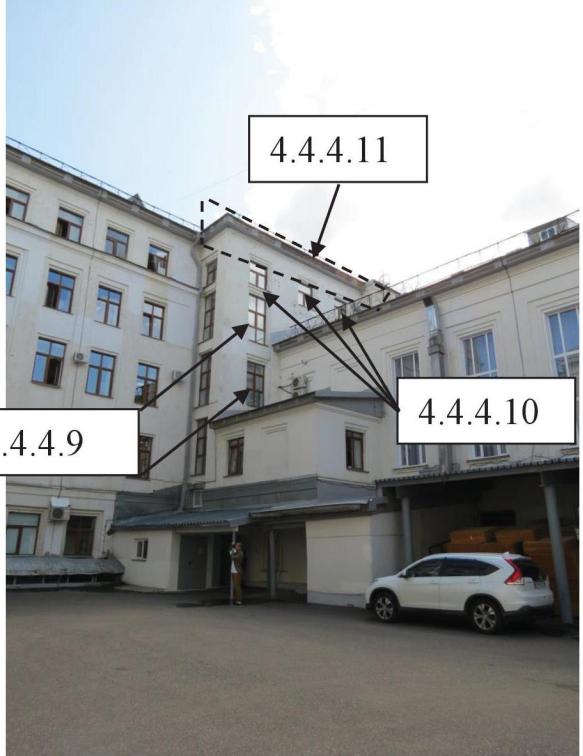
Фото 83. Основной объём. Ризалит лестничной клетки. Западный фасад. Фотосъемка 2019 г.

№ п/п	Обобщенная группа элементов предмета охраны	Элементы предмета охраны	Фотографическое или иное графическое изображение предмета охраны*
4.4.4.8.		Три прямоугольных оконных проёма в уровне между первым, вторым, третьим, четвёртым и пятым этажами	
4.4.4.9.		Два прямоугольных оконных проёма третьего и четвёртого этажа ризалита лестничной клетки. Оконные проёмы собраны вертикально по два окна в кассеты	
4.4.4.10.		Три квадратных оконных проёма пятого этажа ризалита лестничной клетки, расположенных в ступенчатых нишах	
4.4.4.11.		Карниз, венчающий фасад ризалита лестничной клетки

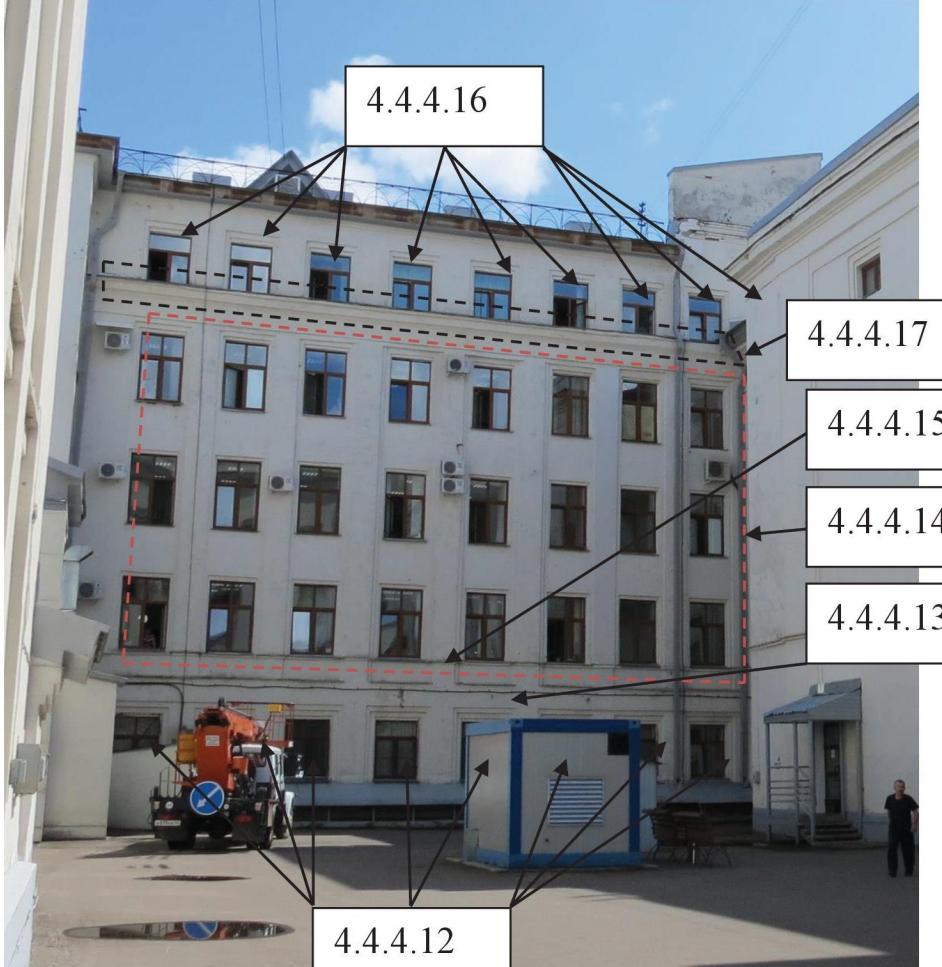
<p>Фото 84. Основной объём. Западный фасад. Фотосъемка 2019 г.</p>

№ п/п	Обобщенная группа элементов предмета охраны	Элементы предмета охраны	Фотографическое или иное графическое изображение предмета охраны*
4.4.4.12.		Восемь прямоугольных оконных проёмов первого этажа, расположенных в ступенчатых нишах	
4.4.4.13.		Карниз первого этажа	
4.4.4.14.		Двадцать четыре прямоугольных оконных проёма второго, третьего и четвёртого этажей. Оконные проёмы собраны вертикально по три окна в кассеты. Оконные проёмы второго этажа поставлены на подоконный карниз	
4.4.4.15.		Подоконный карниз второго этажа	
4.4.4.16.		Девять квадратных оконных проёмов пятого этажа, поставленных на мощный подоконный карниз	
4.4.4.17.		Мощный подоконный карниз пятого этажа

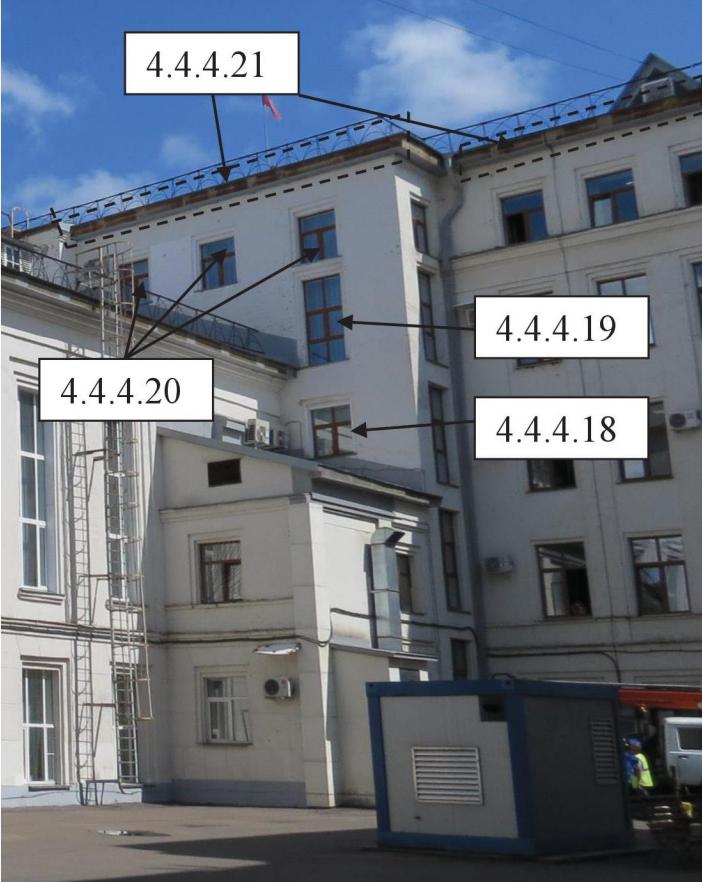
Фото 85. Основной объём. Ризалит лестничной клетки.
Западный фасад. Фотосъемка 2019 г.

№ п/п	Обобщенная группа элементов предмета охраны	Элементы предмета охраны	Фотографическое или иное графическое изображение предмета охраны*
4.4.4.18.		Один квадратный оконный проём третьего этажа ризалита лестничной клетки. Оконный проём собран вертикально в кассету с оконным проётом четвёртого этажа	
4.4.4.19.		Один прямоугольный оконный проём четвёртого этажа ризалита лестничной клетки. Оконный проём собран вертикально в кассету с оконным проётом третьего этажа	
4.4.4.20.		Три квадратных оконных проёма пятого этажа, расположенных в ступенчатых нишах	
4.4.4.21.		Карниз, венчающий фасад

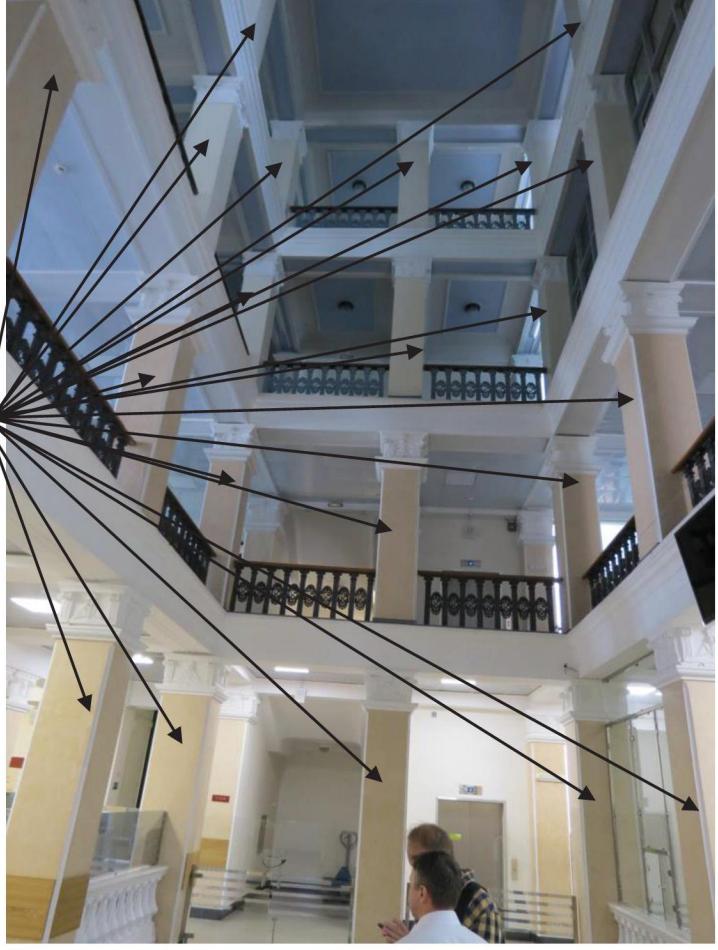
<p>4.5.1.1</p> <p>Фото 86. Основной объём. Фойе-атриум Фотосъемка 2019 г.</p>

№ п/п	Обобщенная группа элементов предмета охраны	Элементы предмета охраны	Фотографическое или иное графическое изображение предмета охраны*
4.5.	Внутренние помещения		
4.5.1.	Основной объём		
4.5.1.1.		<p>Квадратные колонны парадного фойе-атриума</p>

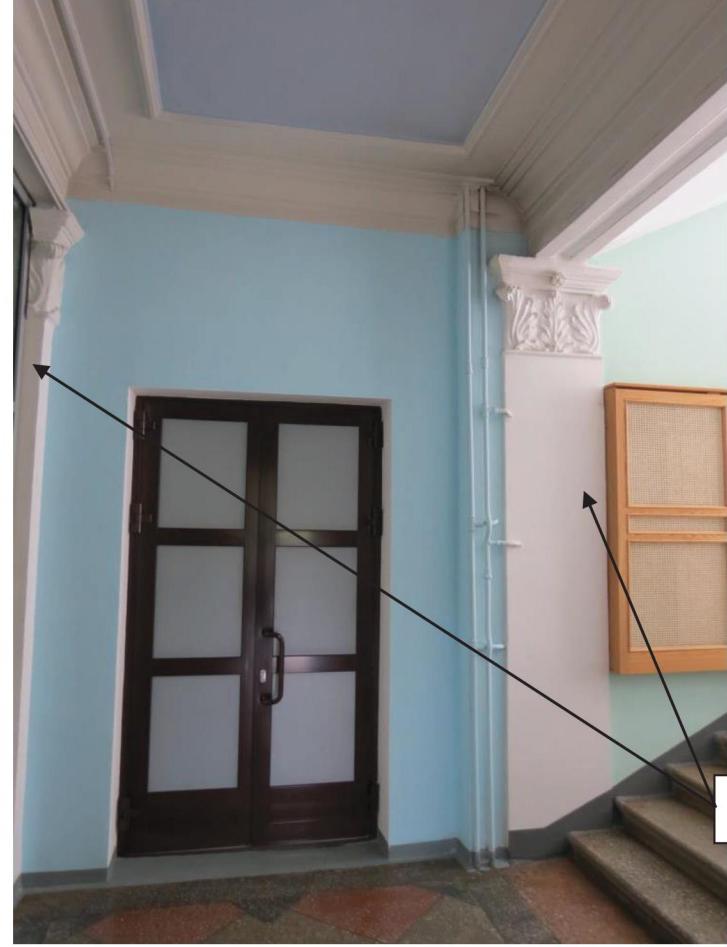
<p data-bbox="1274 1252 1931 1333">Фото 87. Основной объём. Фойе-атриум Фотосъемка 2019 г.</p>

№ п/п	Обобщенная группа элементов предмета охраны	Элементы предмета охраны	Фотографическое или иное графическое изображение предмета охраны*
4.5.1.2.		Пилястры парадного фойе-атриума

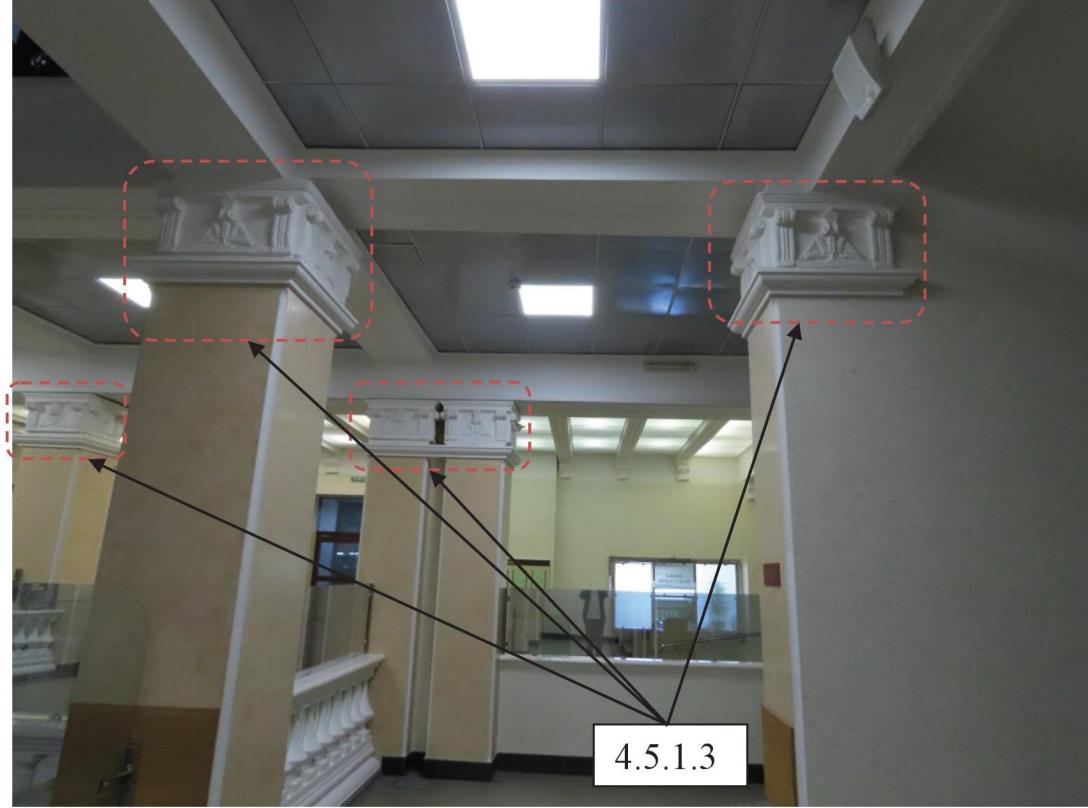
<p data-bbox="1274 1121 1931 1200">Фото 88. Основной объём. Фойе-атриум Фотосъемка 2019 г.</p>

№ п/п	Обобщенная группа элементов предмета охраны	Элементы предмета охраны	Фотографическое или иное графическое изображение предмета охраны*
4.5.1.3.		Капители колонн и пилястр первого этажа парадного фойе-атриума
