**Об установлении предмета охраны объекта культурного наследия
(памятника истории и культуры) народов Российской Федерации
регионального значения «Дом Советов»**

ПРЕДМЕТ ОХРАНЫ
объекта культурного наследия (памятника истории и культуры)
**народов Российской Федерации регионального значения «Дом Советов», расположенного по адресу: Кировская
область, г. Киров, Октябрьский район, ул. Карла Либкнехта, д. 69 (далее – предмет охраны)**

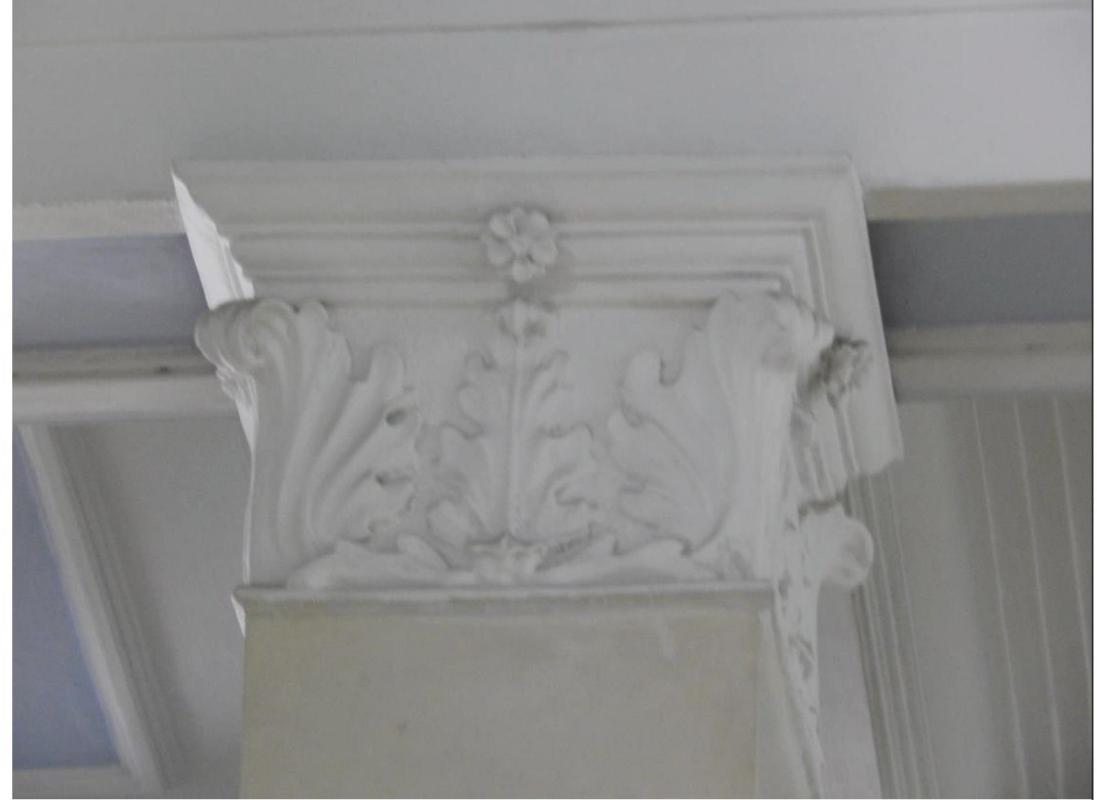
<p data-bbox="1280 1110 1931 1189">Foto 89. Основной объём. Фойе-атриум Фотосъемка 2019 г.</p>

№ п/п	Обобщенная группа элементов предмета охраны	Элементы предмета охраны	Фотографическое или иное графическое изображение предмета охраны*
4.5.1.4.		Капители колонн и пилястр второго и третьего этажей парадного фойе-атриума

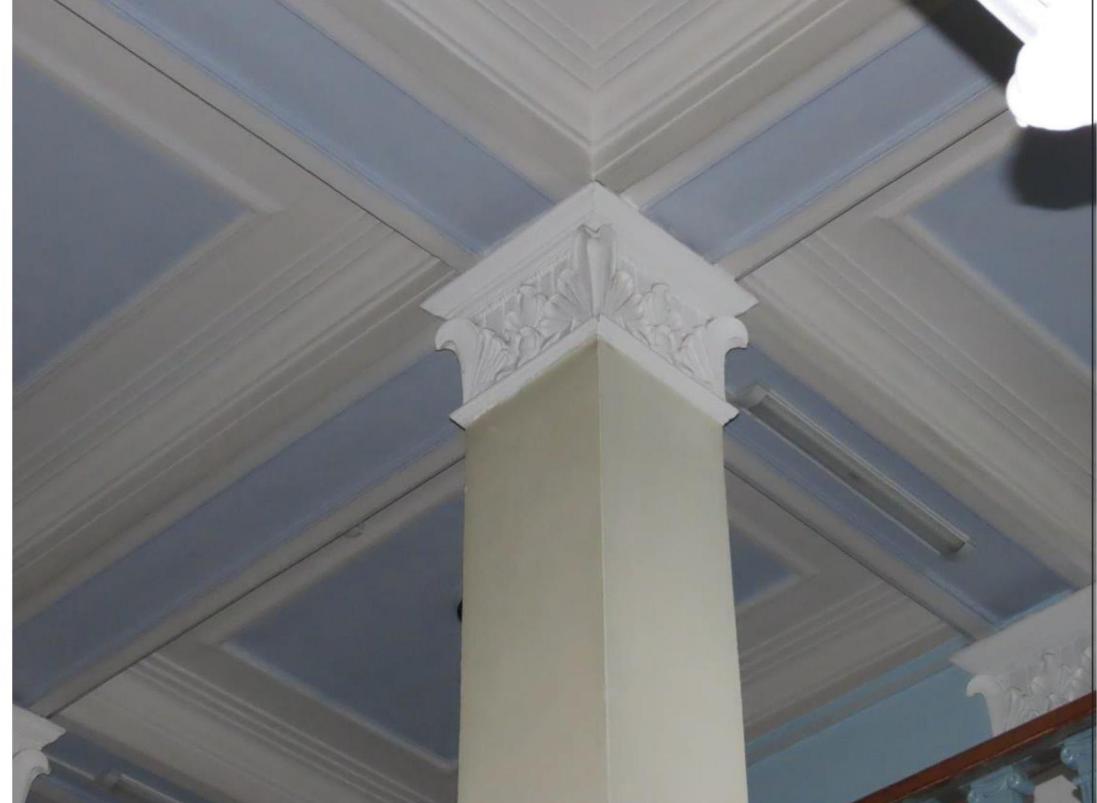
<p data-bbox="1274 1116 1931 1195">Фото 90. Основной объём. Фойе-атриум Фотосъемка 2019 г.</p>

№ п/п	Обобщенная группа элементов предмета охраны	Элементы предмета охраны	Фотографическое или иное графическое изображение предмета охраны*
4.5.1.5.		Капители колонн и пилястр четвёртого этажа парадного фойе-атриума

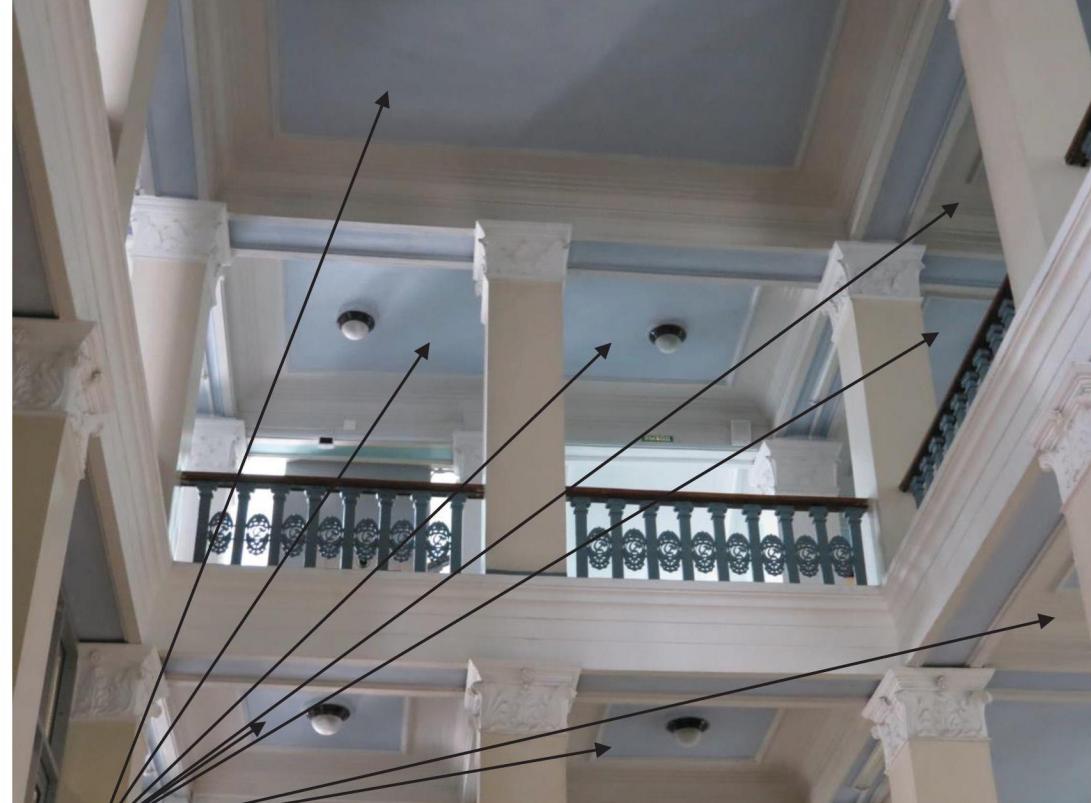
<p data-bbox="1060 1108 1222 1195">4.5.1.6</p> <p data-bbox="1274 1108 1931 1195">Фото 91. Основной объём. Фойе-атриум Фотосъемка 2019 г.</p>

№ п/п	Обобщенная группа элементов предмета охраны	Элементы предмета охраны	Фотографическое или иное графическое изображение предмета охраны*
4.5.1.6.		Кессоны третьего и четвёртого этажей парадного фойе-атриума

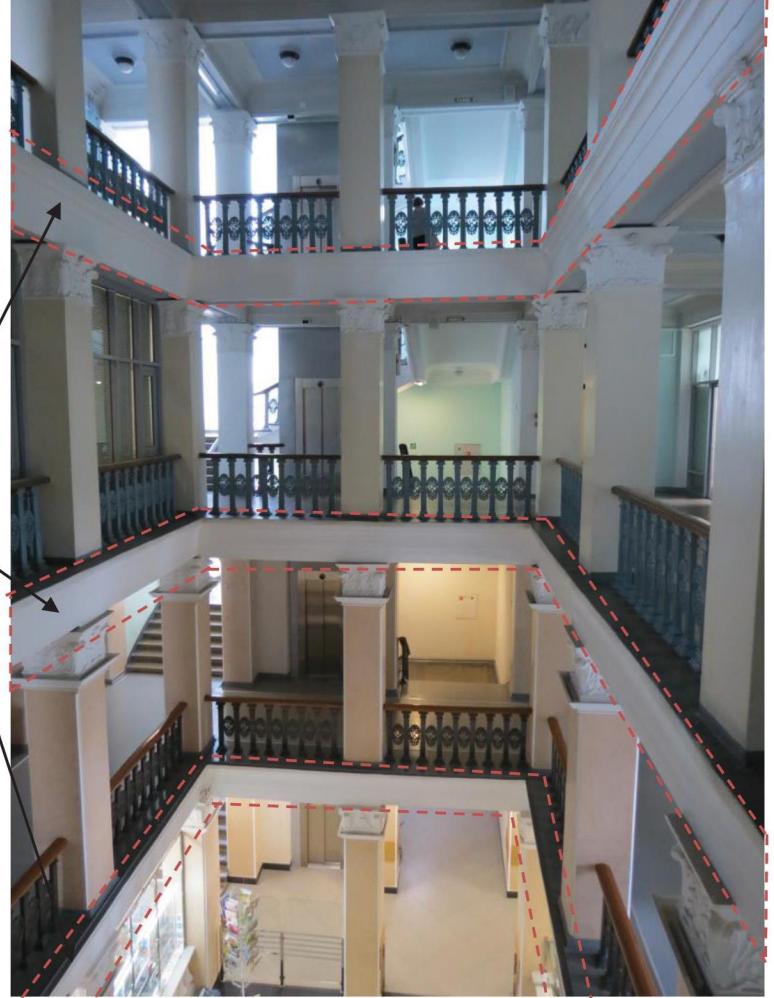
<p>Фoto 92. Основной объём. Фойе-атриум. Фотосъемка 2019 г.</p>

№ п/п	Обобщенная группа элементов предмета охраны	Элементы предмета охраны	Фотографическое или иное графическое изображение предмета охраны*
4.5.1.7.		Профилированные карнизы парадного фойе-атриума

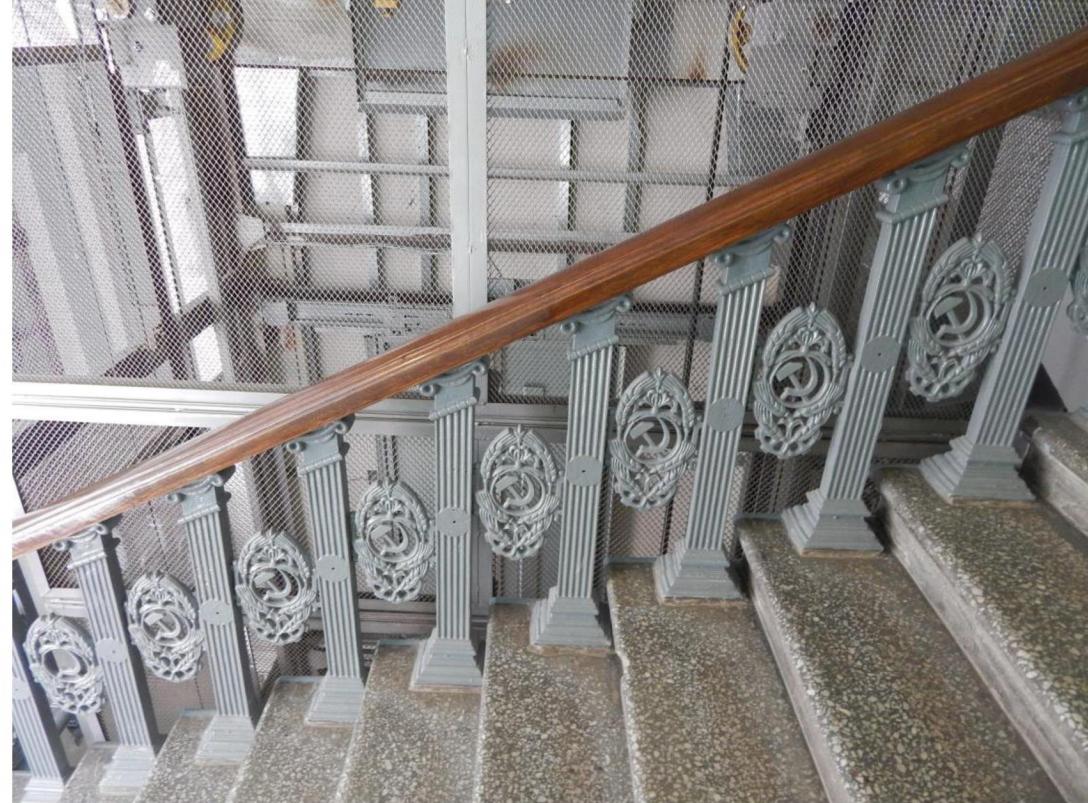
<p data-bbox="1285 1108 1935 1188">Фото 93. Основной объём. Фойе-атриум Фотосъемка 2019 г.</p>

№ п/п	Обобщенная группа элементов предмета охраны	Элементы предмета охраны	Фотографическое или иное графическое изображение предмета охраны*
4.5.1.8.		Чугунные литые решётки ограждений галерей и лестничных маршей парадного фойе-атриума

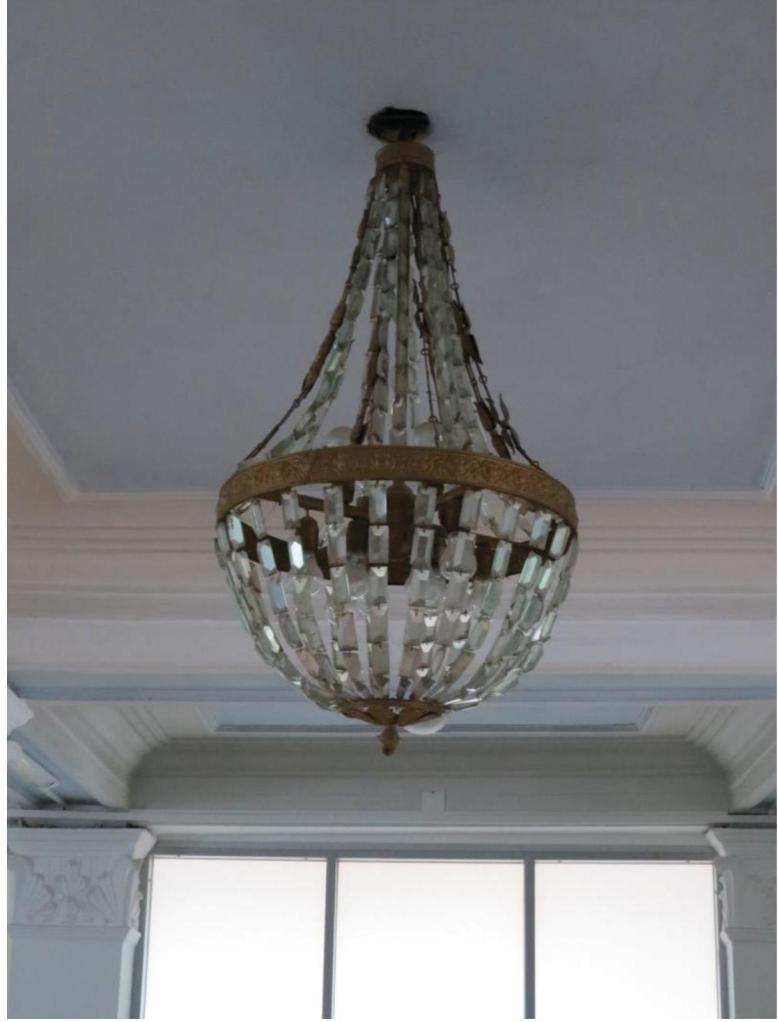
<p data-bbox="1280 1327 1931 1406">Foto 94. Основной объём. Фойе-атриум Фотосъемка 2019 г.</p>

№ п/п	Обобщенная группа элементов предмета охраны	Элементы предмета охраны	Фотографическое или иное графическое изображение предмета охраны*
4.5.1.9.		Люстра парадного фойе-атриума

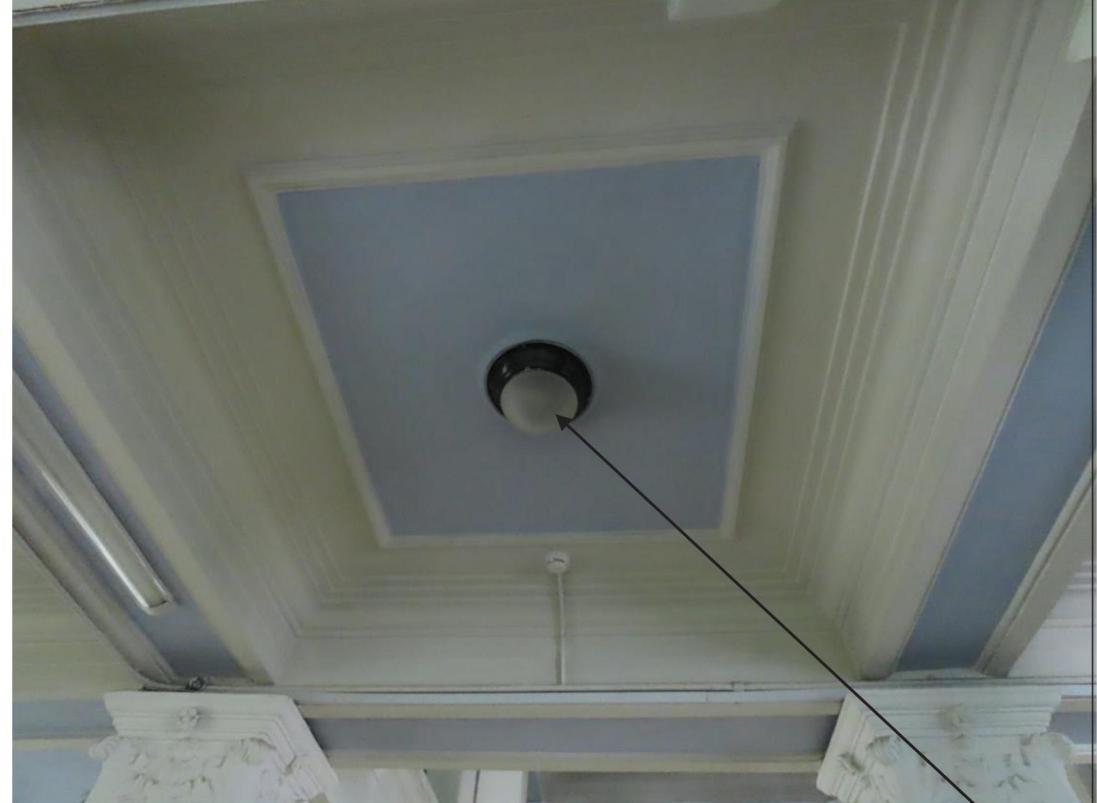
<p data-bbox="1274 1108 1931 1188">Фото 95. Основной объём. Фойе-атриум Фотосъемка 2019 г.</p> <p data-bbox="1991 1153 2148 1188">4.5.1.10</p>

№ п/п	Обобщенная группа элементов предмета охраны	Элементы предмета охраны	Фотографическое или иное графическое изображение предмета охраны*
4.5.1.10.		Плафоны парадного фойе-атриума

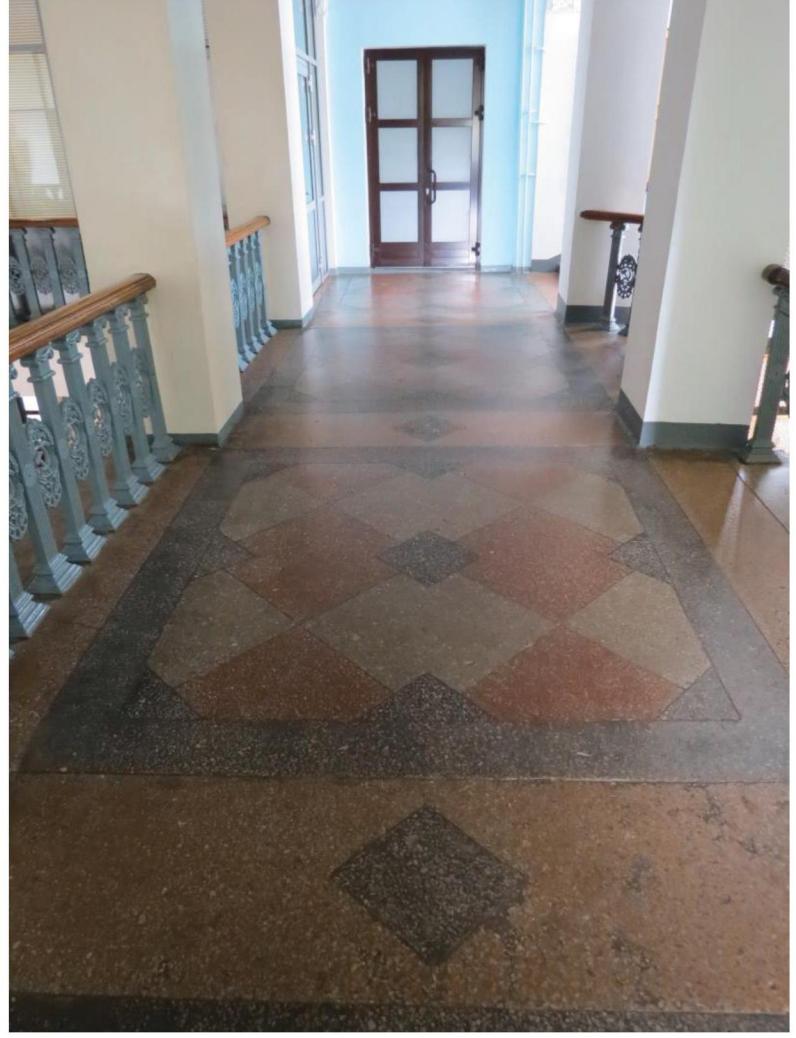
<p data-bbox="1274 1343 1935 1420">Фото 96. Основной объём. Фойе-атриум Фотосъемка 2019 г.</p>

№ п/п	Обобщенная группа элементов предмета охраны	Элементы предмета охраны	Фотографическое или иное графическое изображение предмета охраны*
4.5.1.11.		Мозаичные полы третьего этажа парадного фойе-atriума

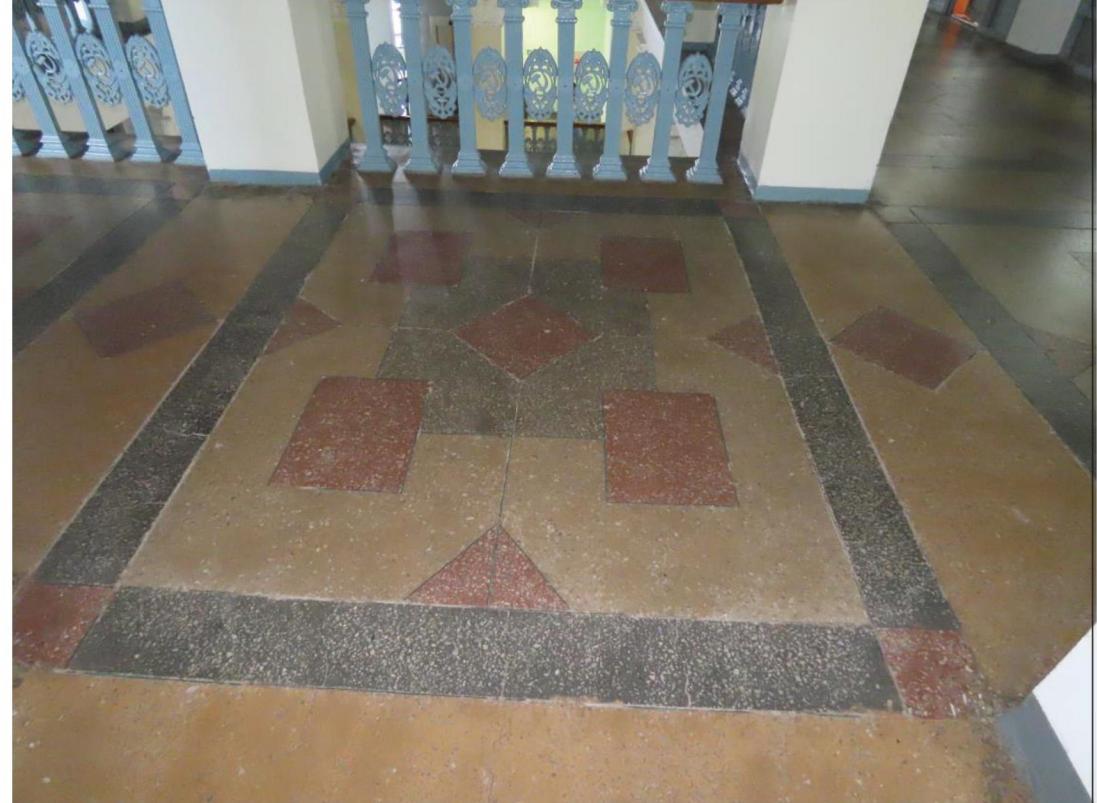
<p data-bbox="1280 1116 1931 1195">Foto 97. Основной объём. Фойе-атриум Фотосъемка 2019 г.</p>

№ п/п	Обобщенная группа элементов предмета охраны	Элементы предмета охраны	Фотографическое или иное графическое изображение предмета охраны*
4.5.1.12.		Мозаичные полы четвёртого этажа парадного фойе-атриума

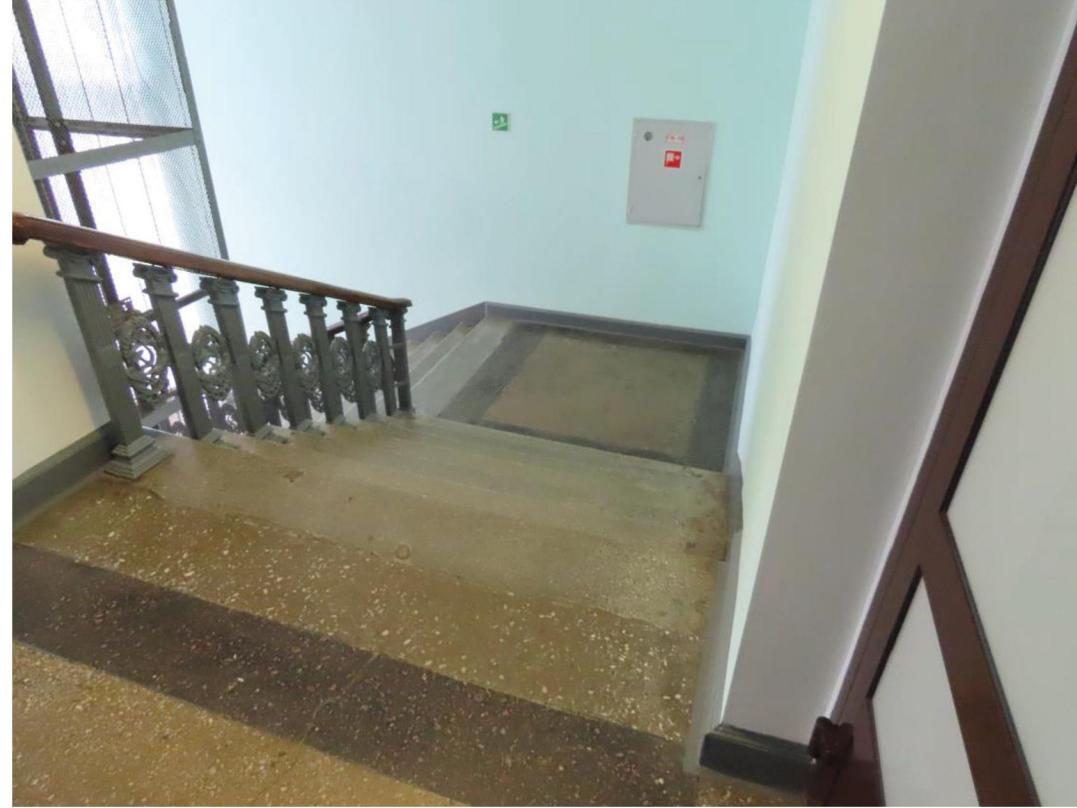
<p data-bbox="1285 1121 1924 1200">Фото 98. Основной объём. Пятый этаж. Фотосъемка 2019 г.</p>

№ п/п	Обобщенная группа элементов предмета охраны	Элементы предмета охраны	Фотографическое или иное графическое изображение предмета охраны*
4.5.1.13.		Мозаичные полы площадок лестничных маршей

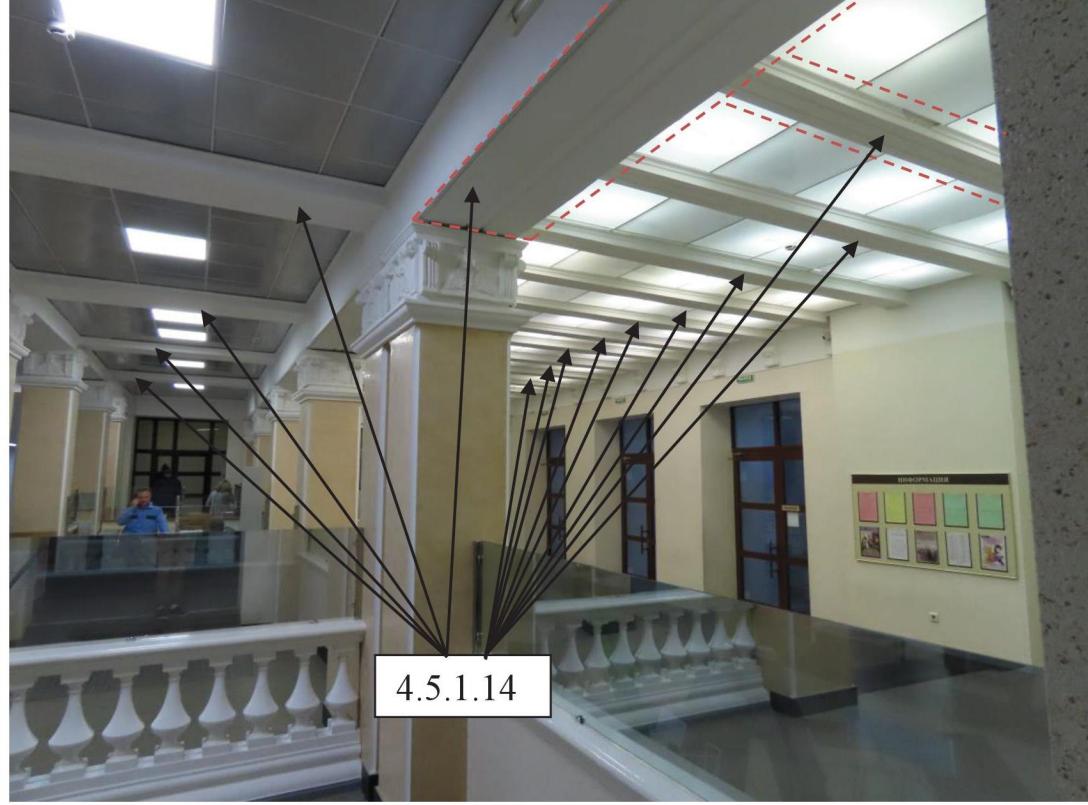
<p>4.5.1.14</p> <p>Фото 99. Основной объём. Фойе-атриум Фотосъемка 2019 г.</p>

№ п/п	Обобщенная группа элементов предмета охраны	Элементы предмета охраны	Фотографическое или иное графическое изображение предмета охраны*
4.5.1.14.		<p>Профиль балок перекрытия первого этажа и поддерживающие их консоли</p>

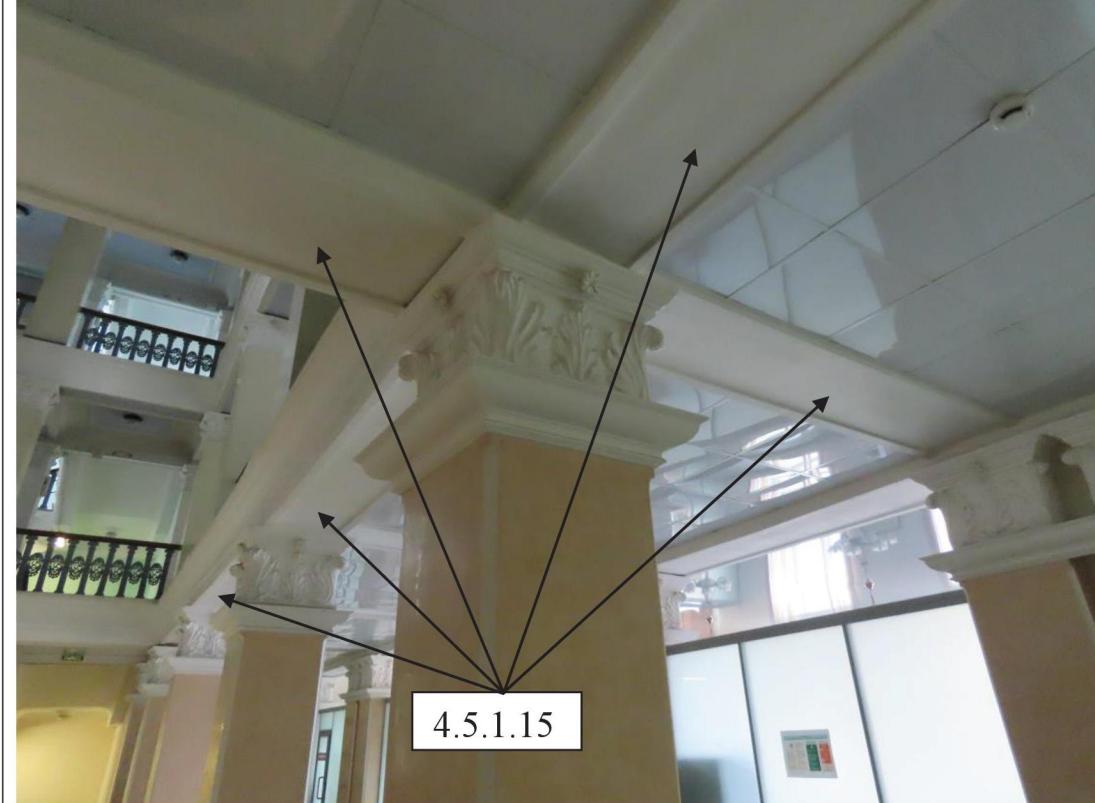
<p>4.5.1.15</p> <p>Фото 100. Основной объём. Фойе-атриум Фотосъемка 2019 г.</p>

№ п/п	Обобщенная группа элементов предмета охраны	Элементы предмета охраны	Фотографическое или иное графическое изображение предмета охраны*
4.5.1.15.		<p>Профиль балок перекрытия второго, третьего и четвёртого этажей</p>

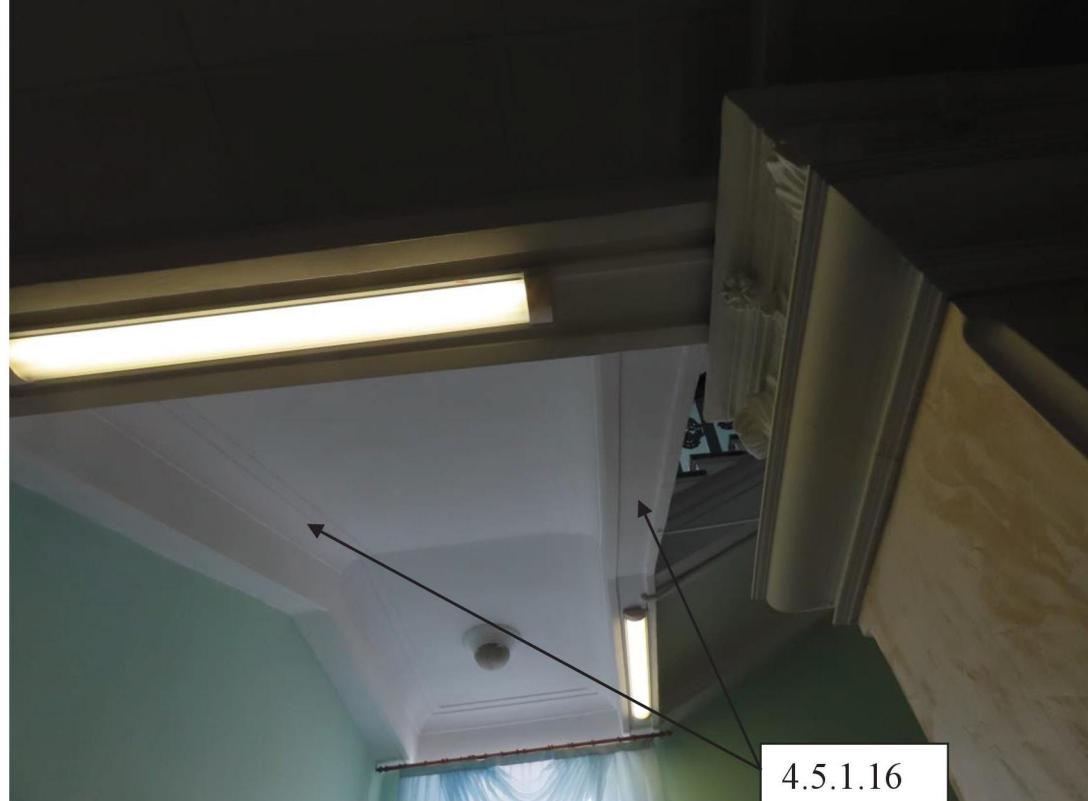
<p data-bbox="1274 1108 1946 1200">Фото 101. Основной объём. Фойе-атриум Фотосъемка 2019 г.</p>

№ п/п	Обобщенная группа элементов предмета охраны	Элементы предмета охраны	Фотографическое или иное графическое изображение предмета охраны*
4.5.1.16.		Карнизы лестничных маршей и профили балок лестничных маршей

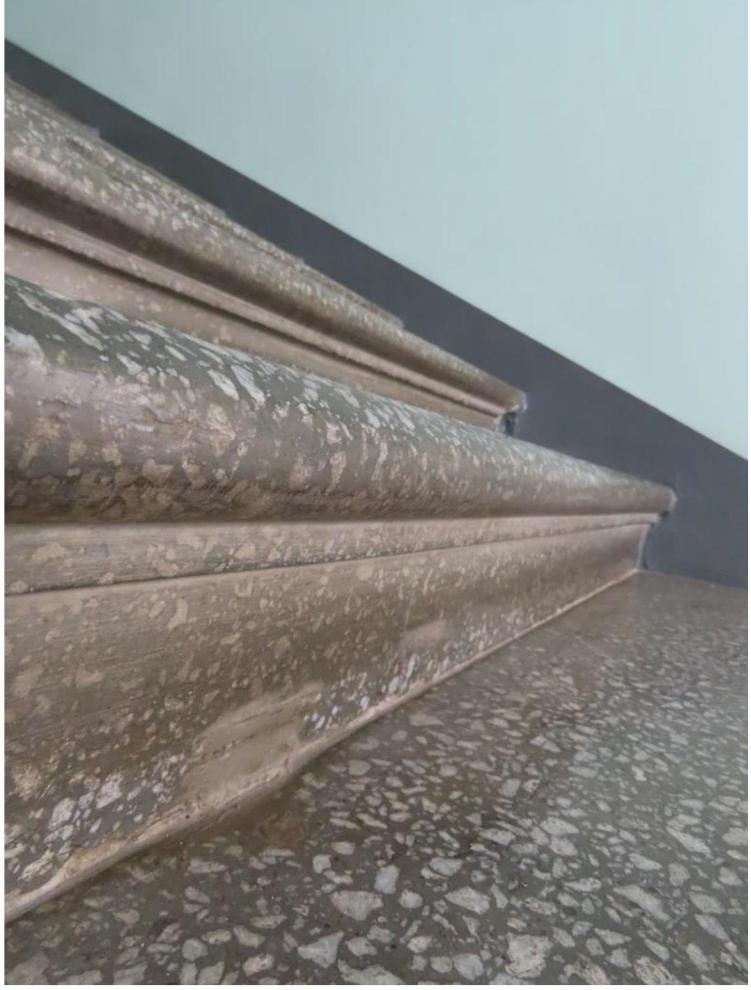
<p data-bbox="1262 1295 1935 1373">Фото 102. Основной объём. Фойе-атриум Фотосъемка 2019 г.</p>

№ п/п	Обобщенная группа элементов предмета охраны	Элементы предмета охраны	Фотографическое или иное графическое изображение предмета охраны*
4.5.1.17.		Мозаичные ступени лестничных маршей

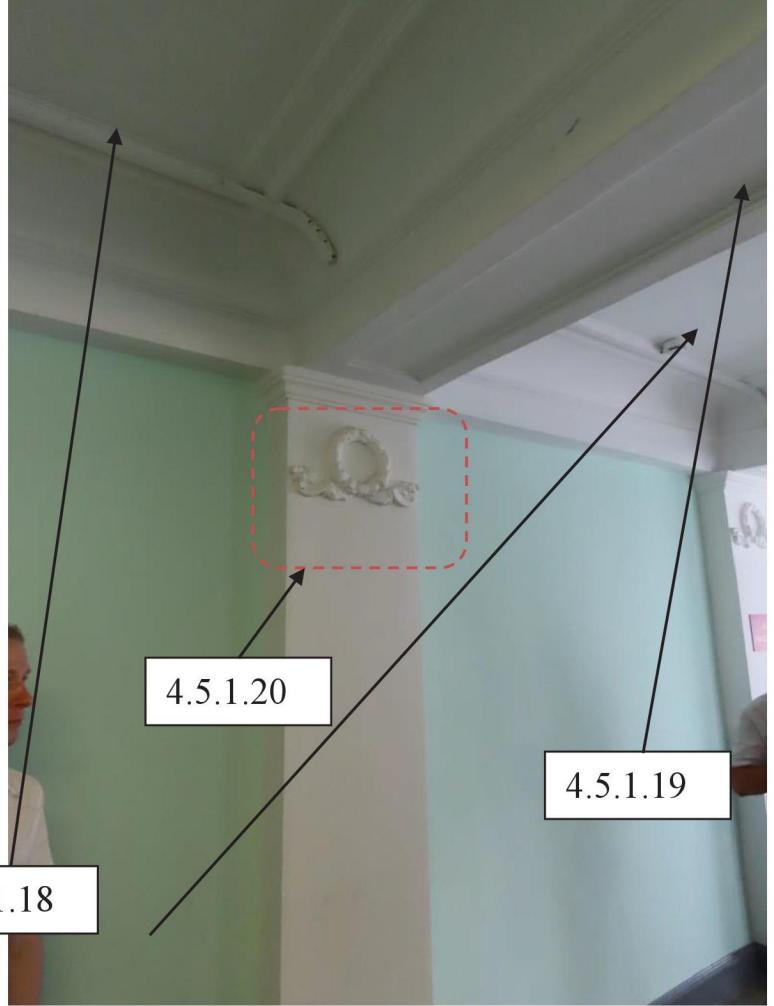
<p data-bbox="1262 1319 1935 1395">Фото 103. Основной объём. Фойе-атриум Фотосъемка 2019 г.</p>

№ п/п	Обобщенная группа элементов предмета охраны	Элементы предмета охраны	Фотографическое или иное графическое изображение предмета охраны*
4.5.1.18.		Кессоны пятого этажа

4.5.1.19.		Профиль балок перекрытия пятого этажа	
4.5.1.20.		Капители и украшения в виде венка, колонн и пилястр пятого этажа

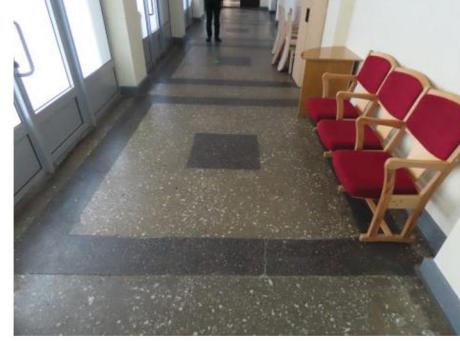
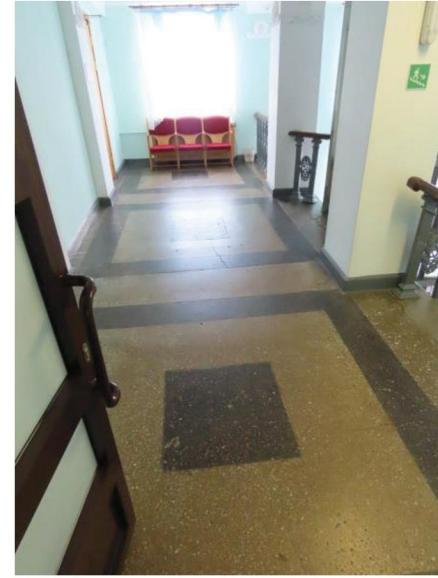
<p data-bbox="1121 646 2103 682">Фoto 104. Основной объём. пятый этаж. Фотосъемка 2019 г.</p>

№ п/п	Обобщенная группа элементов предмета охраны	Элементы предмета охраны	Фотографическое или иное графическое изображение предмета охраны*
4.5.1.21.		Мозаичные полы пятого этажа

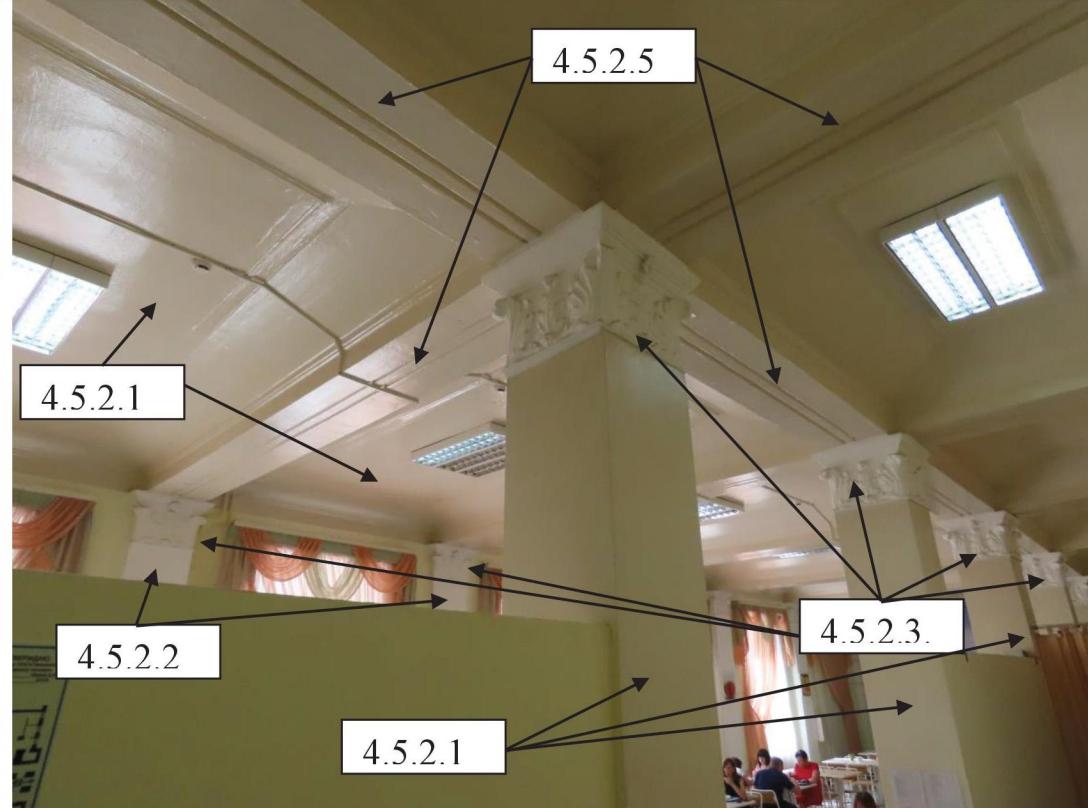
4.5.2.5.		Профиль балок перекрытия зала первого этажа	<p>Фото 106. Объём залов. Зал первого этажа. Фотосъемка 2019 г.</p>

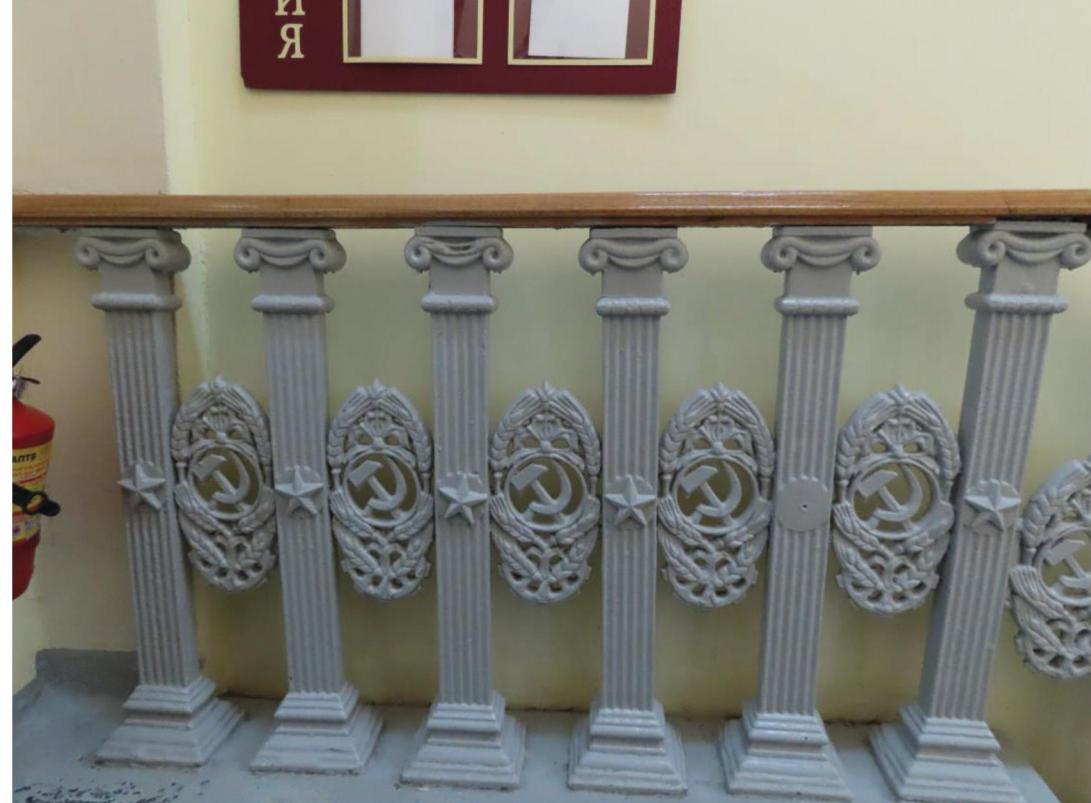
<p>Фото 107. Объём залов. Зал первого этажа. Фотосъемка 2019 г.</p>

№ п/п	Обобщенная группа элементов предмета охраны	Элементы предмета охраны	Фотографическое или иное графическое изображение предмета охраны*
4.5.2.6.		Чугунные литые решётки ограждения лестничного марша зала первого этажа

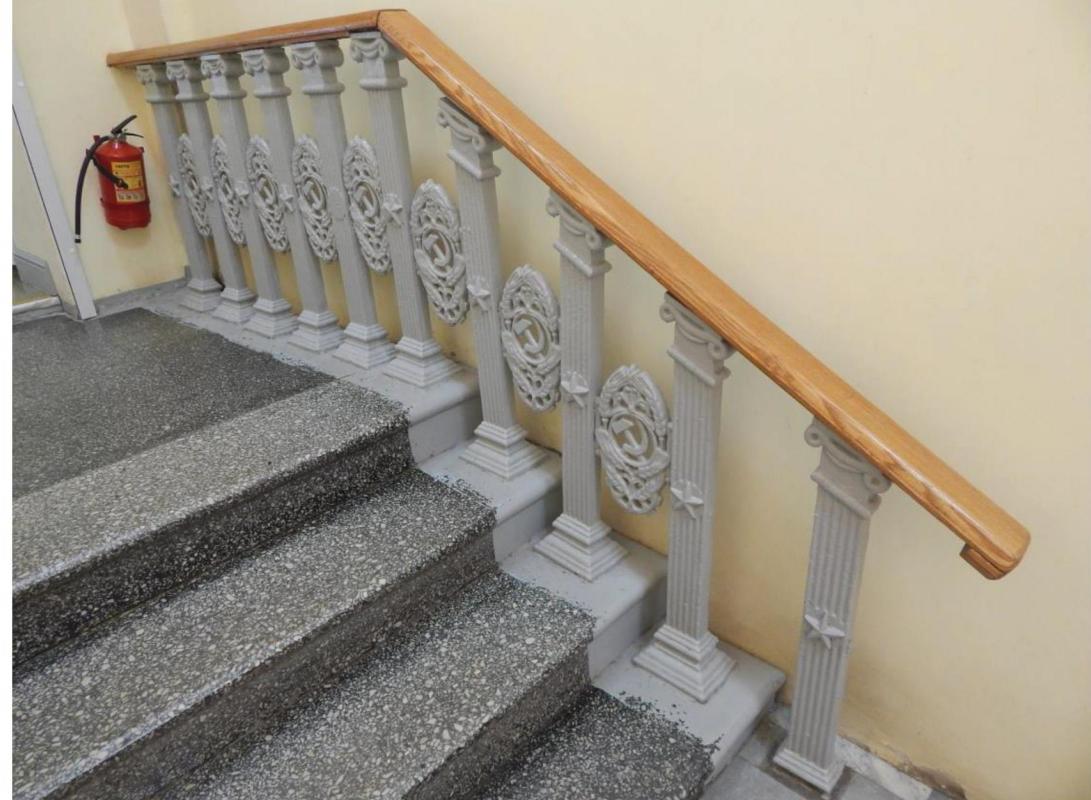
<p data-bbox="1258 1105 1953 1189">Фото 108. Объём залов. Зал первого этажа. Фотосъемка 2019 г.</p>

№ п/п	Обобщенная группа элементов предмета охраны	Элементы предмета охраны	Фотографическое или иное графическое изображение предмета охраны*
4.5.2.7.		Мозаичные ступени лестничного марша

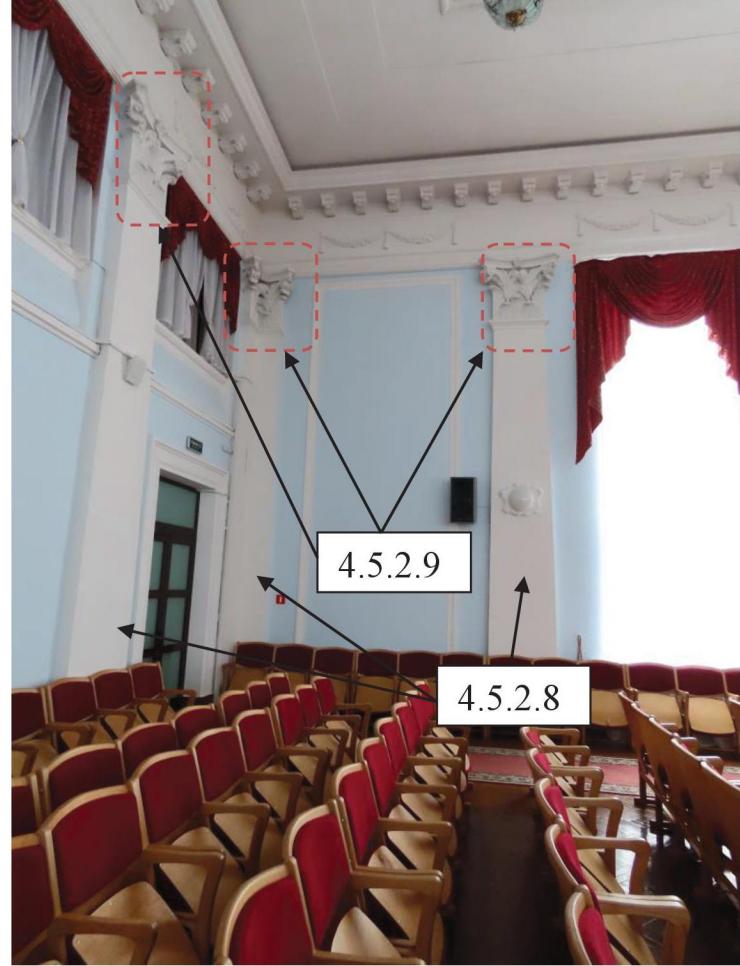
<p data-bbox="1251 1271 1946 1351">Фото 109. Объём залов. Зал первого этажа. Фотосъемка 2019 г.</p>

№ п/п	Обобщенная группа элементов предмета охраны	Элементы предмета охраны	Фотографическое или иное графическое изображение предмета охраны*
4.5.2.8.	Пилястры зала второго этажа

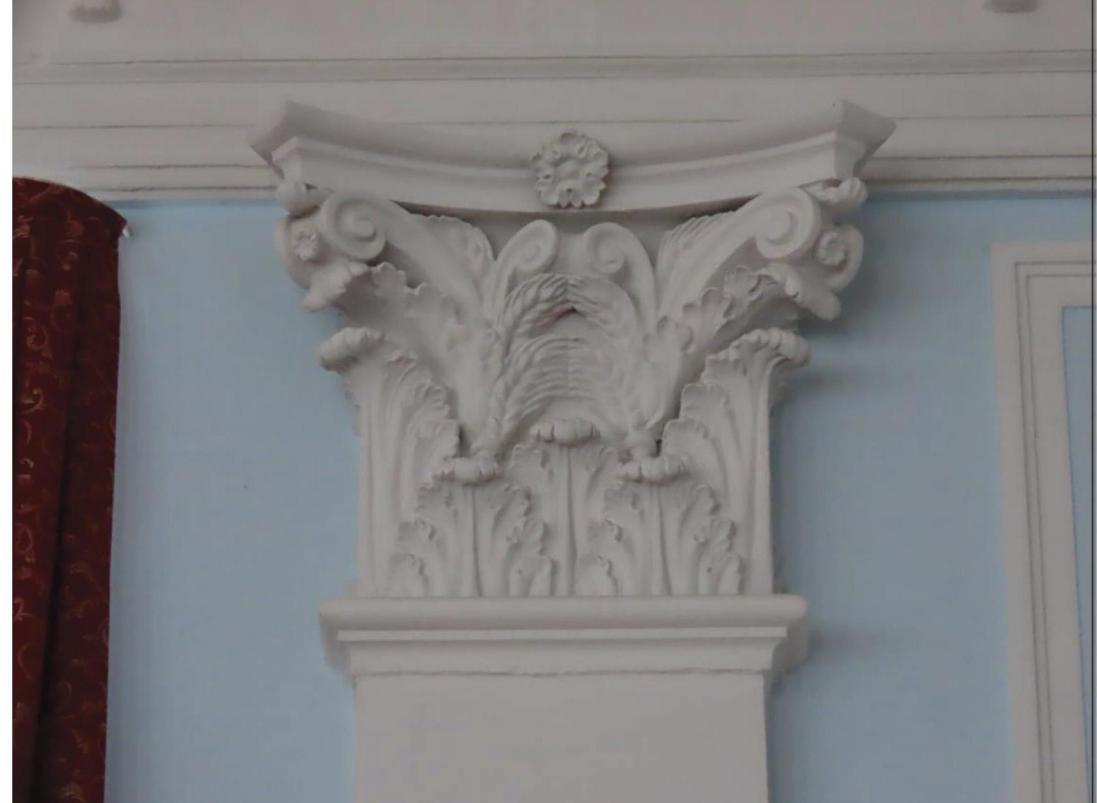
<p>Фoto 110. Объём залов. Зал первого этажа. капитель пилястры. Фотосъемка 2019 г.</p>

№ п/п	Обобщенная группа элементов предмета охраны	Элементы предмета охраны	Фотографическое или иное графическое изображение предмета охраны*
4.5.2.9.		Капители пилasters зала второго этажа

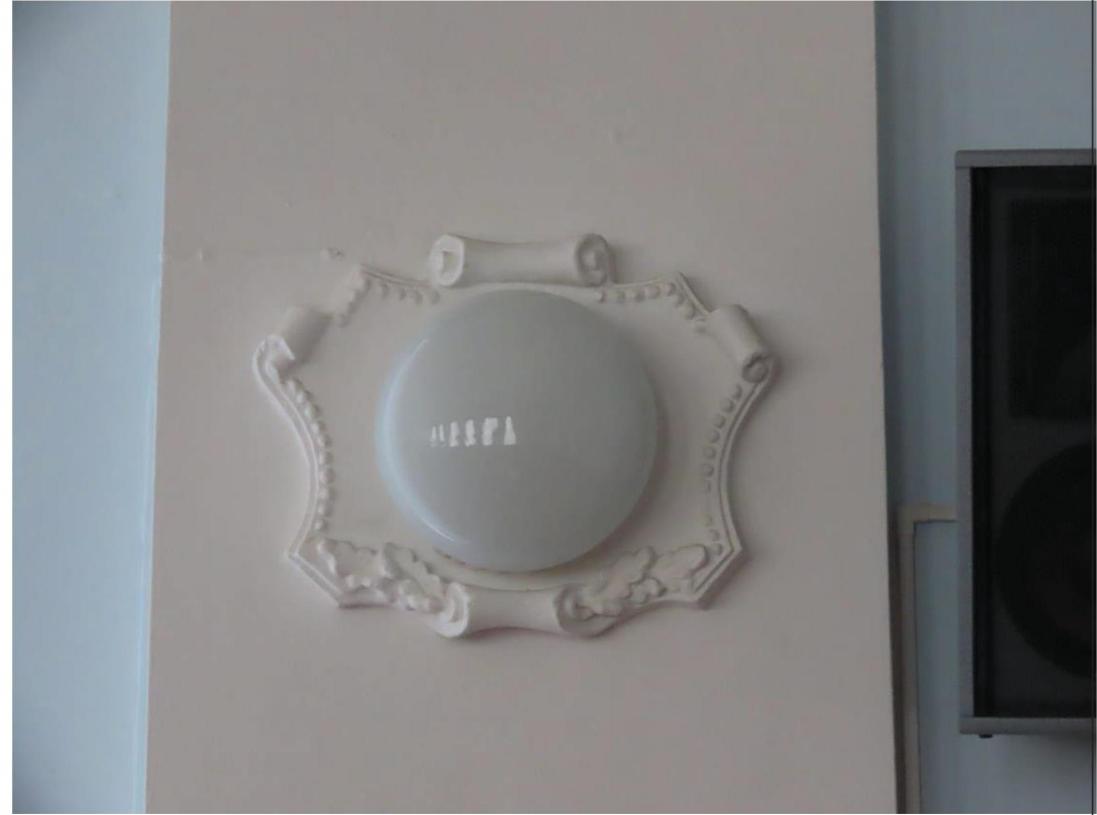
<p>Фото 111. Объём залов. Зал первого этажа. Фотосъемка 2019 г.</p>

№ п/п	Обобщенная группа элементов предмета охраны	Элементы предмета охраны	Фотографическое или иное графическое изображение предмета охраны*
4.5.2.10.		<p>Место установки светильника на теле пилasters. Светильник располагается в декоративной картуши с дубовыми листьями</p>

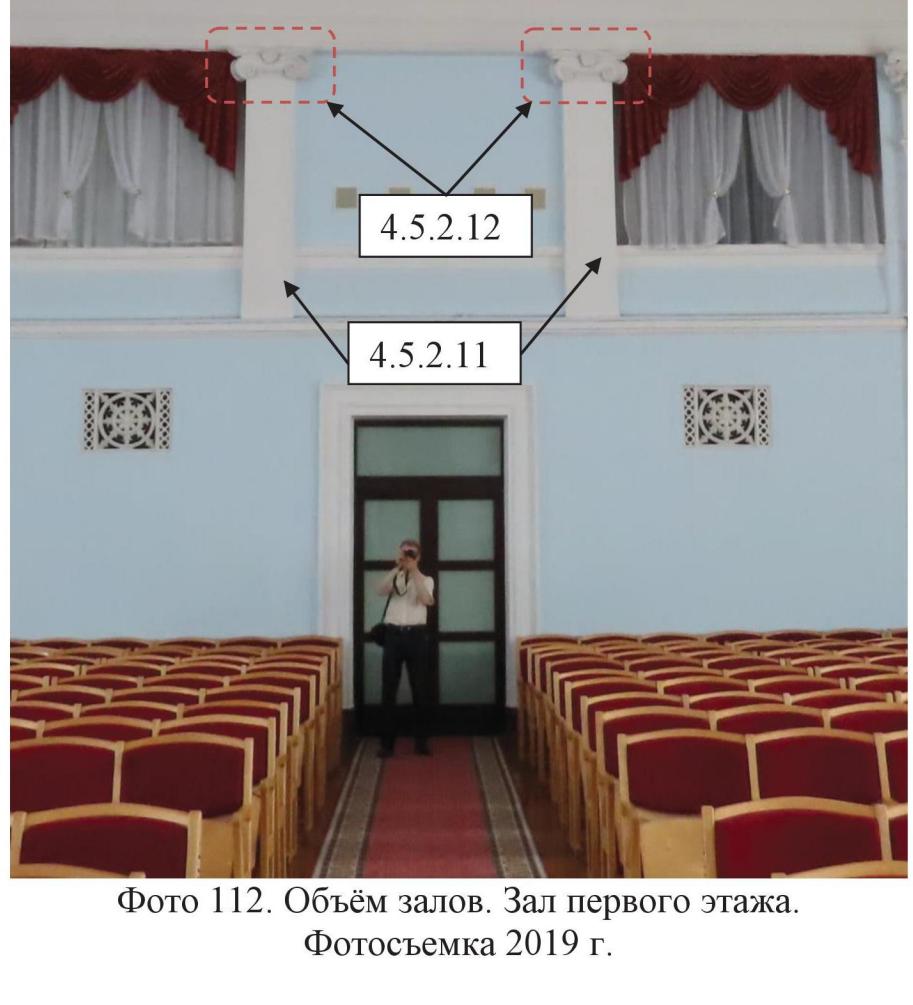
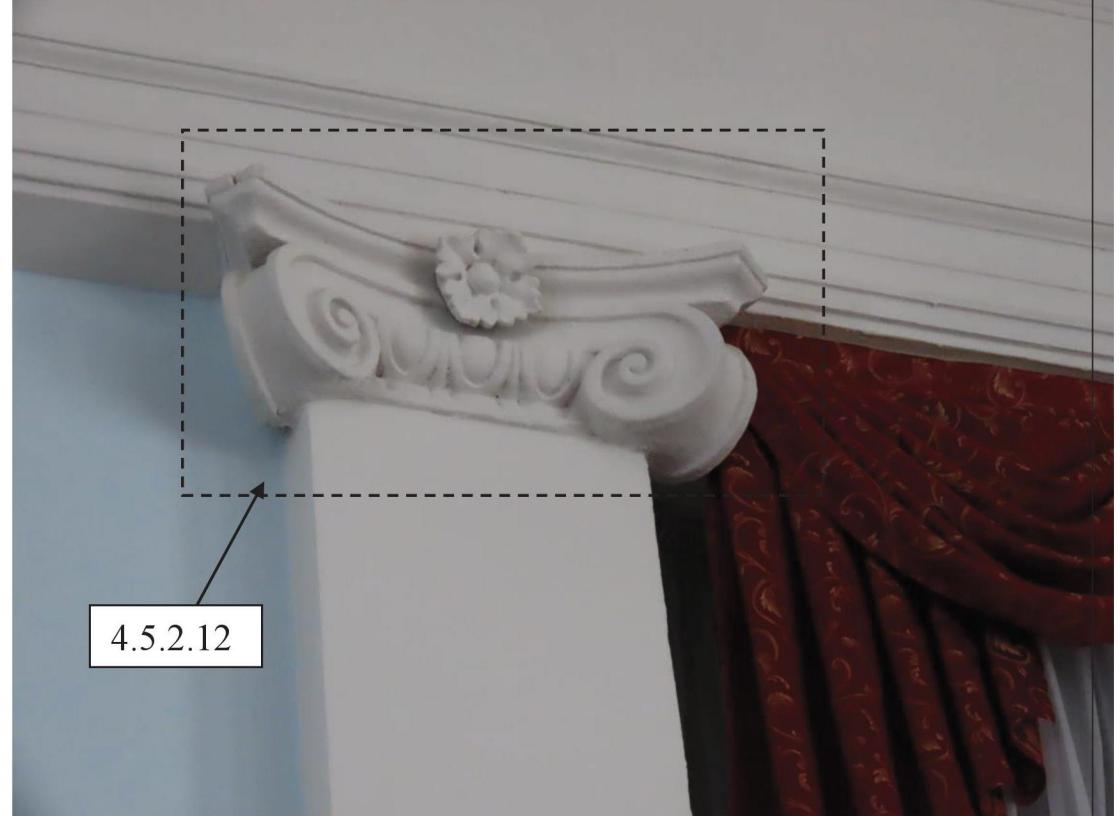
<p data-bbox="1251 1264 1946 1343">Фото 112. Объём залов. Зал первого этажа. Фотосъемка 2019 г.</p>

№ п/п	Обобщенная группа элементов предмета охраны	Элементы предмета охраны	Фотографическое или иное графическое изображение предмета охраны*
4.5.2.11.		Пилястры балкона зала второго этажа

4.5.2.12.		Капители пилястр балкона зала второго этажа

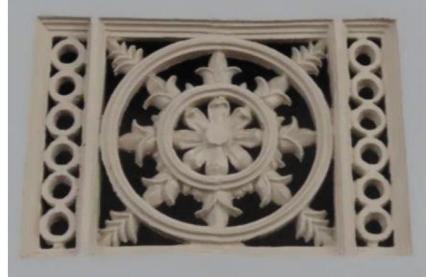
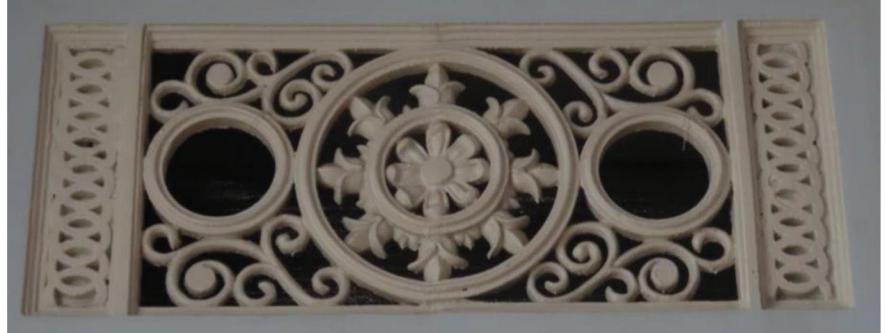
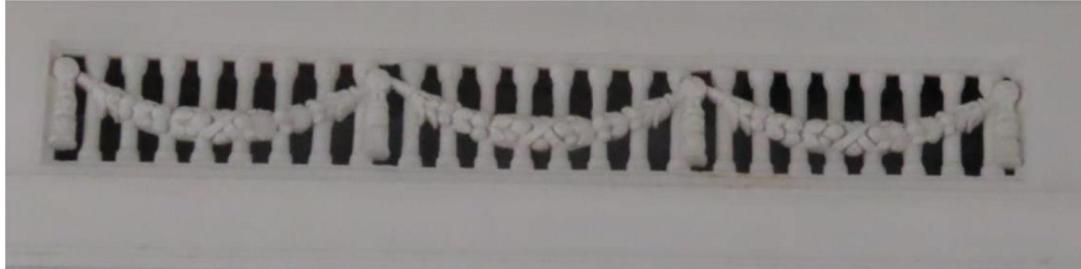
<p data-bbox="1184 1279 2018 1374">Foto 114,115,116. Объём залов. Зал первого этажа. Фотосъемка 2019 г.</p>

№ п/п	Обобщенная группа элементов предмета охраны	Элементы предмета охраны	Фотографическое или иное графическое изображение предмета охраны*
4.5.2.13.		Вентиляционные решётки зала второго этажа трёх типов
