**Об установлении предмета охраны объекта культурного наследия
(памятника истории и культуры) народов Российской Федерации
регионального значения «Дом Советов»**

ПРЕДМЕТ ОХРАНЫ
объекта культурного наследия (памятника истории и культуры)
**народов Российской Федерации регионального значения «Дом Советов», расположенного по адресу: Кировская
область, г. Киров, Октябрьский район, ул. Карла Либкнехта, д. 69 (далее – предмет охраны)**

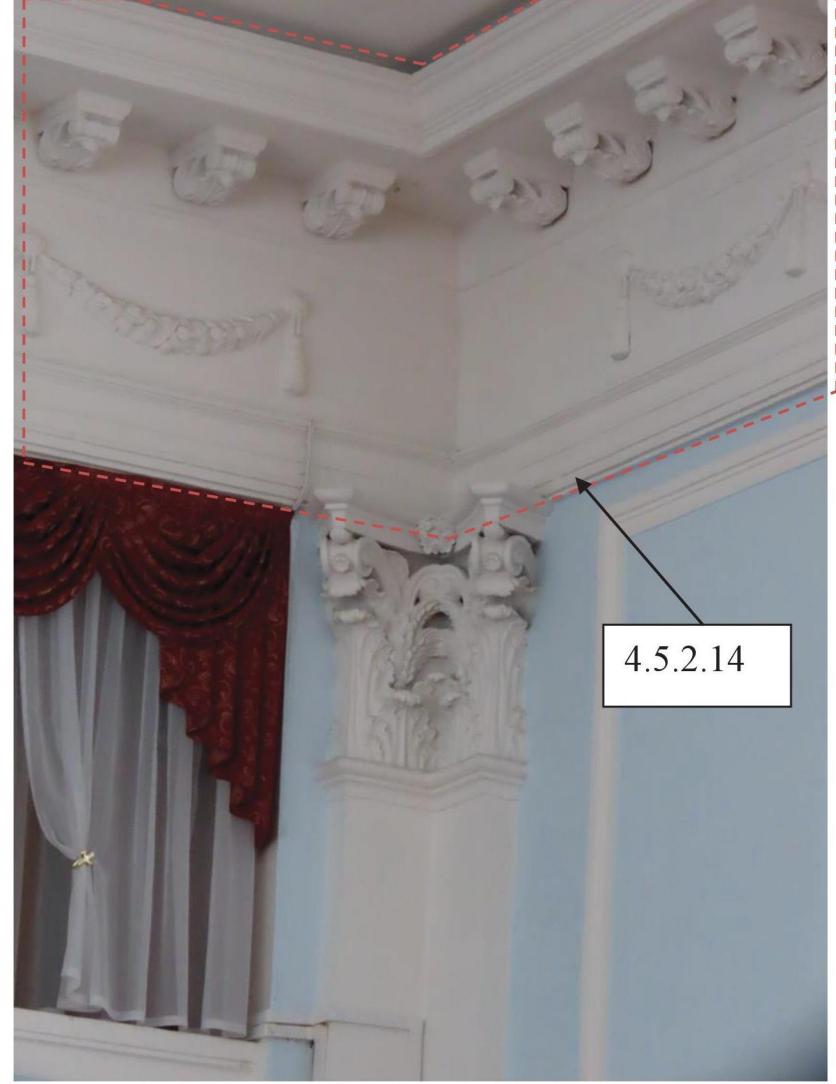
<p>4.5.2.14</p> <p>Фото 117. Объём залов. Зал первого этажа. Фотосъемка 2019 г.</p>

№ п/п	Обобщенная группа элементов предмета охраны	Элементы предмета охраны	Фотографическое или иное графическое изображение предмета охраны*
4.5.2.14.		<p>Антаблемент, поддерживающийся пилонами. Антаблемент состоит из архитрава, гладкого фриза, украшенного гирляндами и развитого карниза, поддерживающегося модульонами</p>

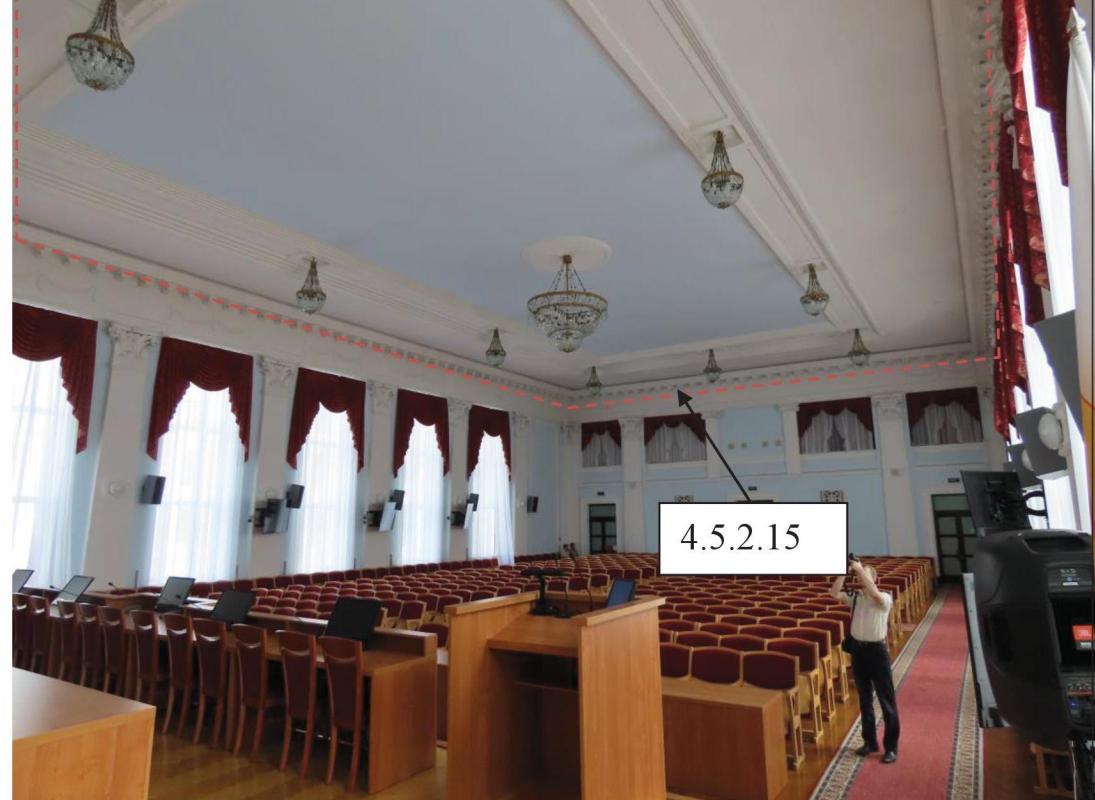
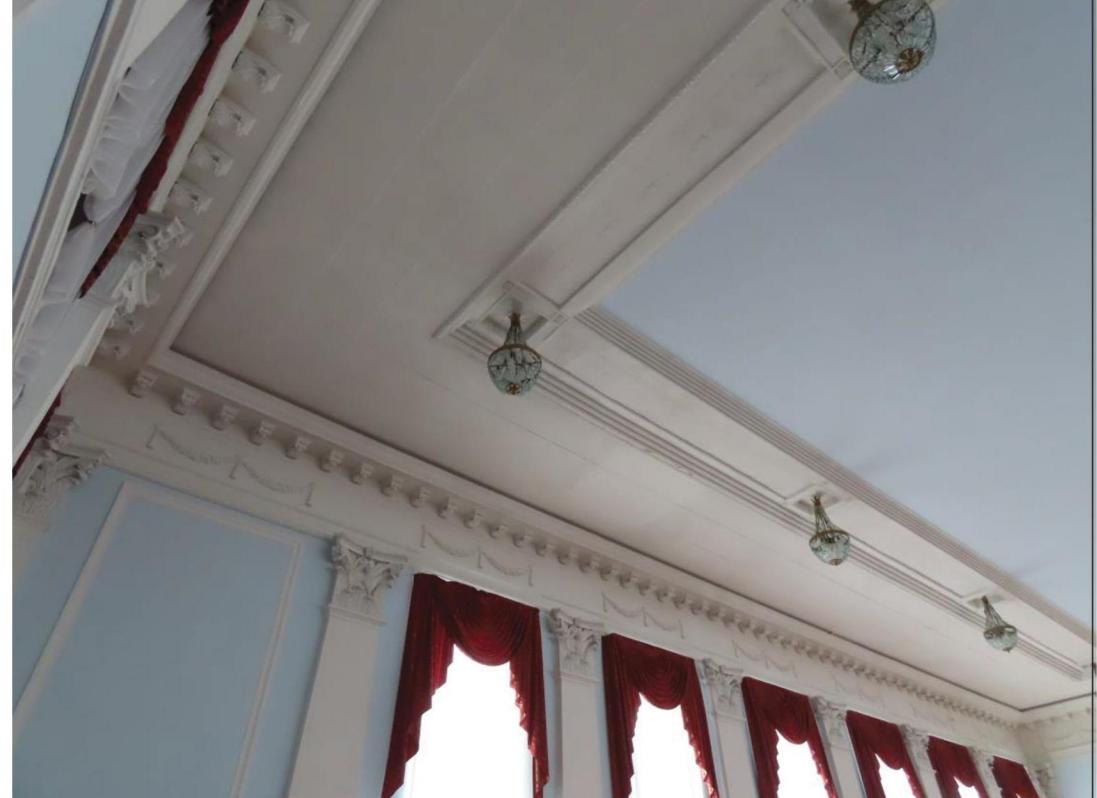
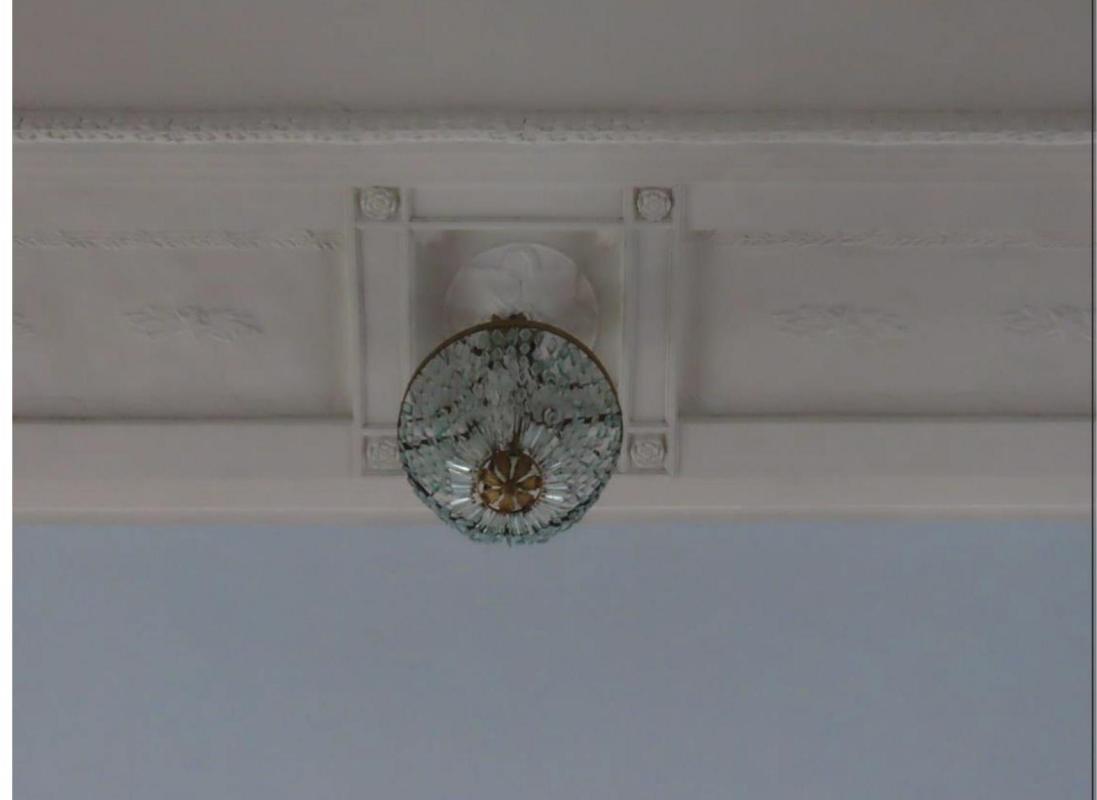
<p>Фото 118. Объём залов. Зал первого этажа. Фотосъемка 2019 г.</p>

№ п/п	Обобщенная группа элементов предмета охраны	Элементы предмета охраны	Фотографическое или иное графическое изображение предмета охраны*
4.5.2.15.		<p>Плафон потолка, представляющий из себя прямоугольное поле, составленное из лепных элементов (карнизов, гирлянд, звёзд, розеток и кессонов)</p>

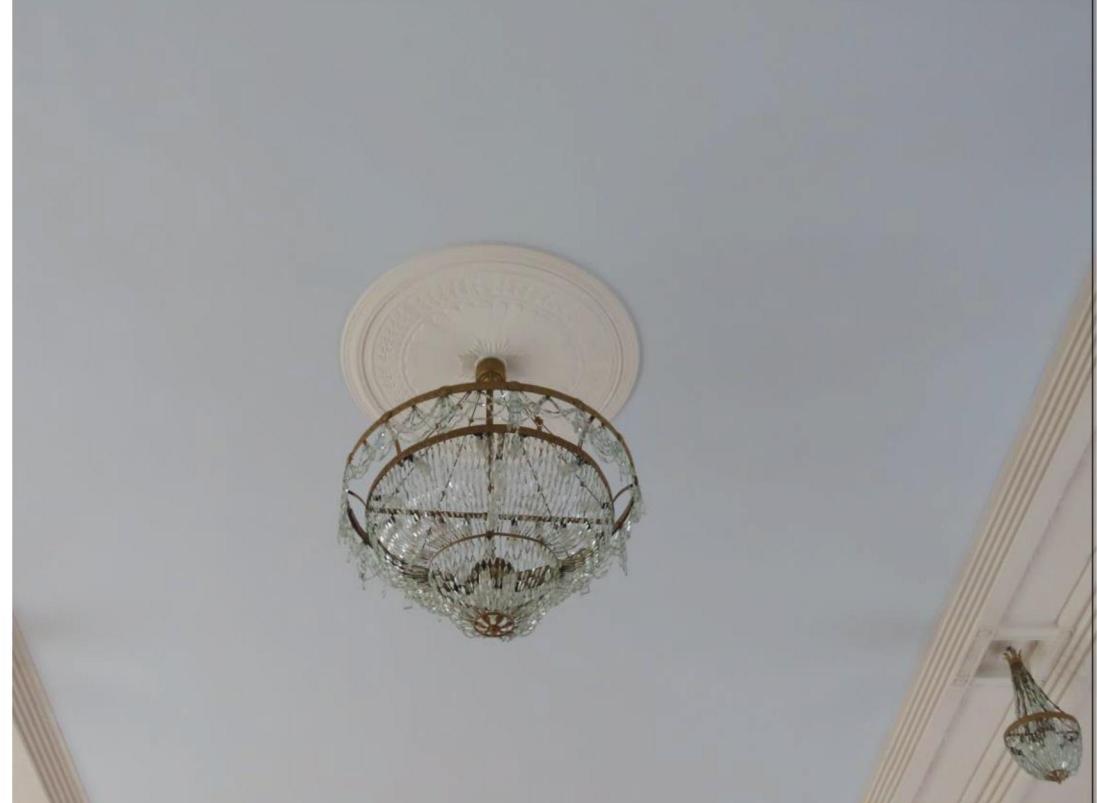
<p data-bbox="1258 1108 1953 1194">Фото 121. Объём залов. Зал первого этажа. Фотосъемка 2019 г.</p>

№ п/п	Обобщенная группа элементов предмета охраны	Элементы предмета охраны	Фотографическое или иное графическое изображение предмета охраны*
4.5.2.16.		Одна большая люстра зала второго этажа

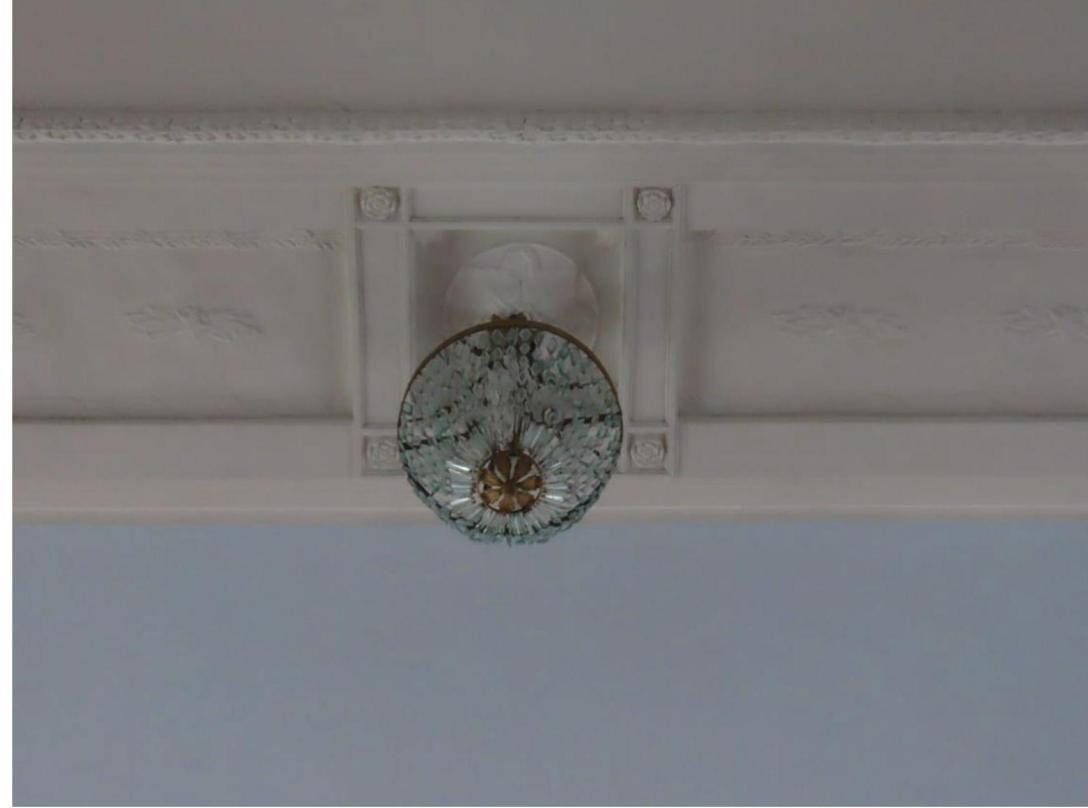
<p data-bbox="1258 1113 1953 1192">Фото 122. Объём залов. Зал первого этажа. Фотосъемка 2019 г.</p>

№ п/п	Обобщенная группа элементов предмета охраны	Элементы предмета охраны	Фотографическое или иное графическое изображение предмета охраны*
4.5.2.17.		Десять малых люстр зала второго этажа

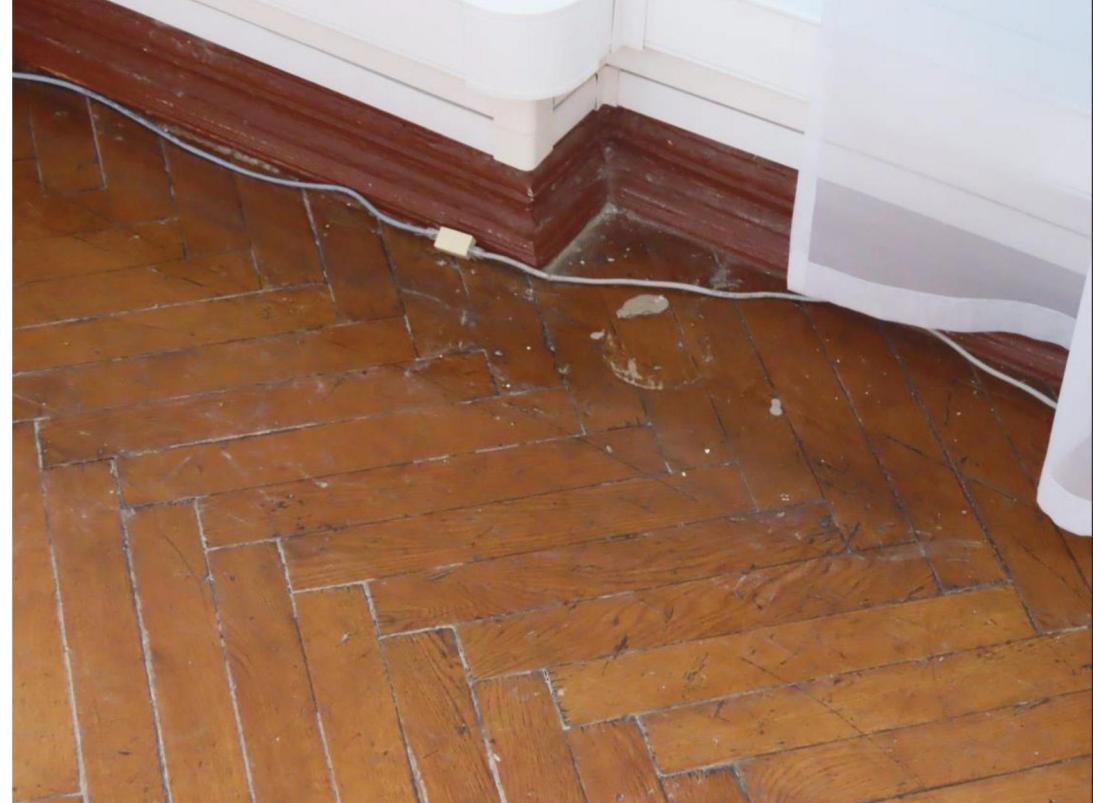
<p data-bbox="1251 1108 1953 1200">Фото 123. Объём залов. Зал первого этажа. Фотосъемка 2019 г.</p>

№ п/п	Обобщенная группа элементов предмета охраны	Элементы предмета охраны	Фотографическое или иное графическое изображение предмета охраны*
4.5.2.18.		Рисунок паркета зала второго этажа

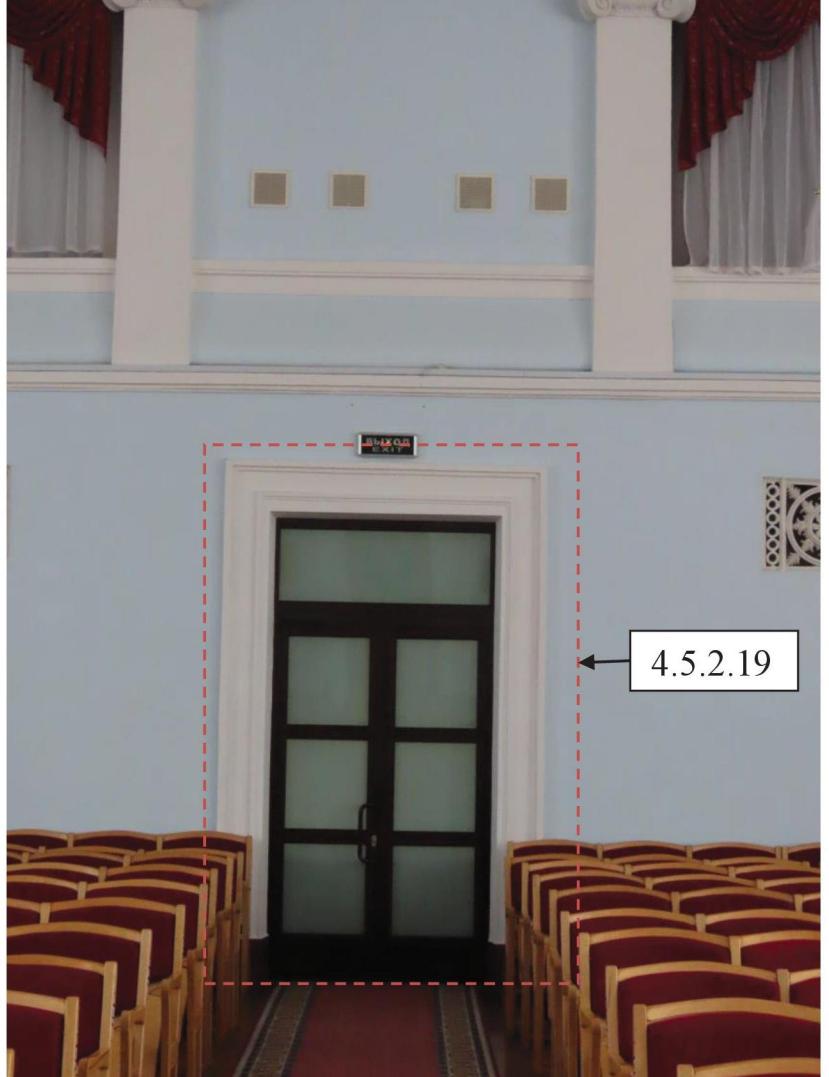
<p data-bbox="1094 1379 2110 1424">Фoto 124. Объём залов. Зал первого этажа. Фотосъемка 2019 г.</p>

№ п/п	Обобщенная группа элементов предмета охраны	Элементы предмета охраны	Фотографическое или иное графическое изображение предмета охраны*
4.5.2.19.		Широкие профилированные рамки, обрамляющие дверные проёмы

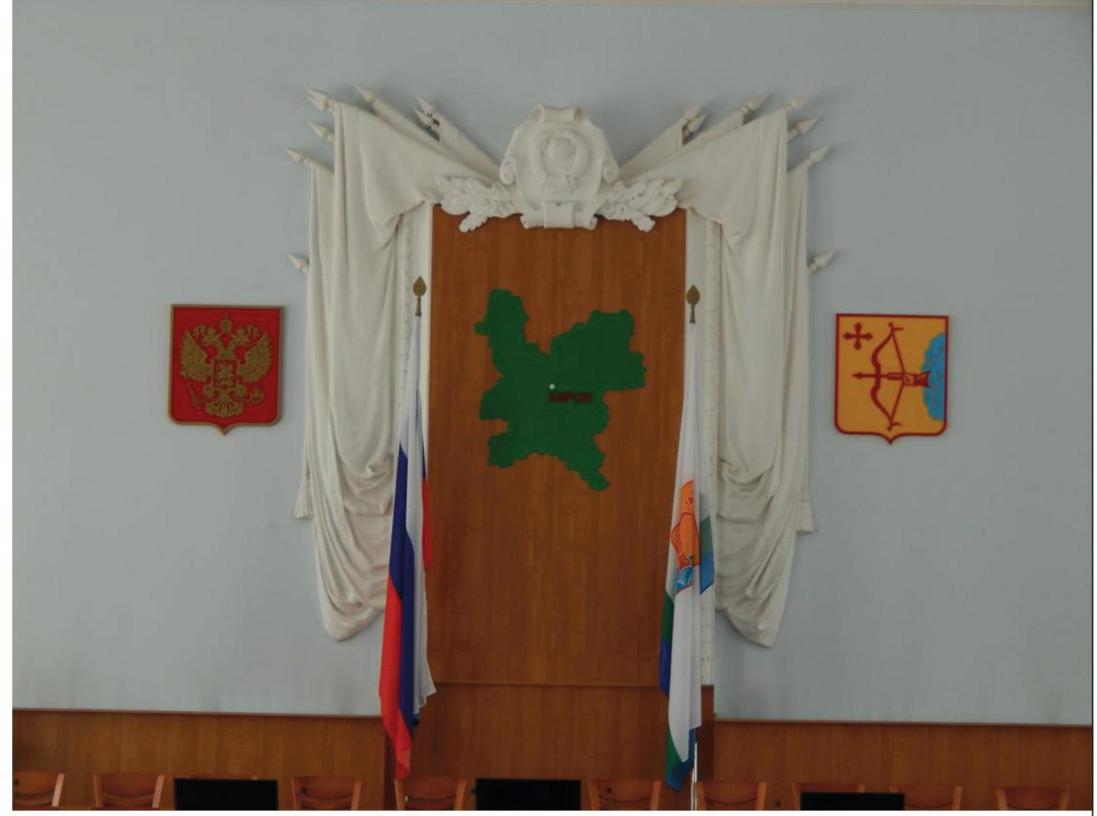
<p data-bbox="1258 1121 1953 1205">Фото 125. Объём залов. Зал первого этажа. Фотосъемка 2019 г.</p>

№ п/п	Обобщенная группа элементов предмета охраны	Элементы предмета охраны	Фотографическое или иное графическое изображение предмета охраны*
4.5.2.20.		Горельеф в виде рамки, увенчанный картушью с гербом СССР, и обрамлённый знамёнами
