**УПРАВЛЕНИЕ  
ГОСУДАРСТВЕННОЙ ОХРАНЫ ОБЪЕКТОВ КУЛЬТУРНОГО  
НАСЛЕДИЯ КИРОВСКОЙ ОБЛАСТИ**

**РЕШЕНИЕ**

**Об установлении предмета охраны объекта культурного наследия (памятника истории и культуры) народов Российской Федерации регионального значения «Здание, в котором находился городской революционный комитет», расположенного по адресу: Кировская область, Санчурский район, пгт Санчурск, ул. Р. Люксембург, д. 3**

**ПРЕДМЕТ ОХРАНЫ**

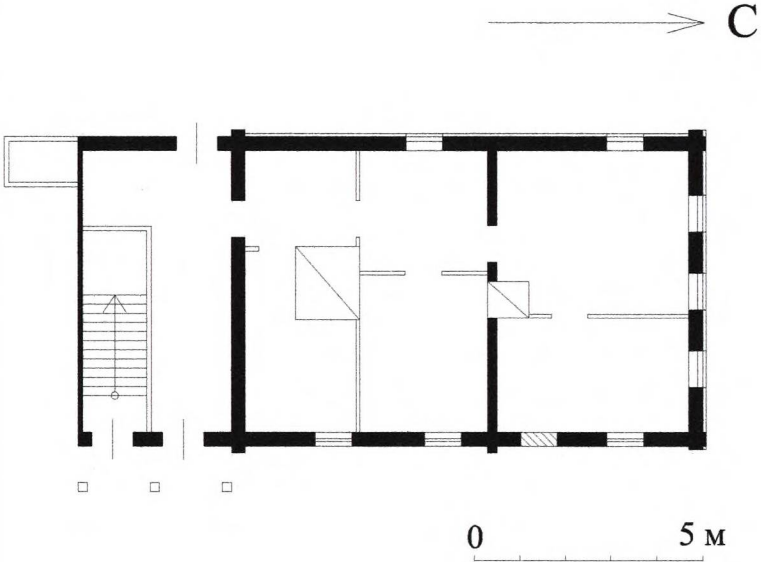
№ п/п	Обобщенная группа элементов предмета охраны	Элементы предмета охраны	Фотографическое или иное графическое изображение предмета охраны*
2	Объемно-пространственная композиция	Двухэтажный прямоугольный объект

<p data-bbox="1534 1129 1861 1198">Схема объекта на плане первого этажа</p>

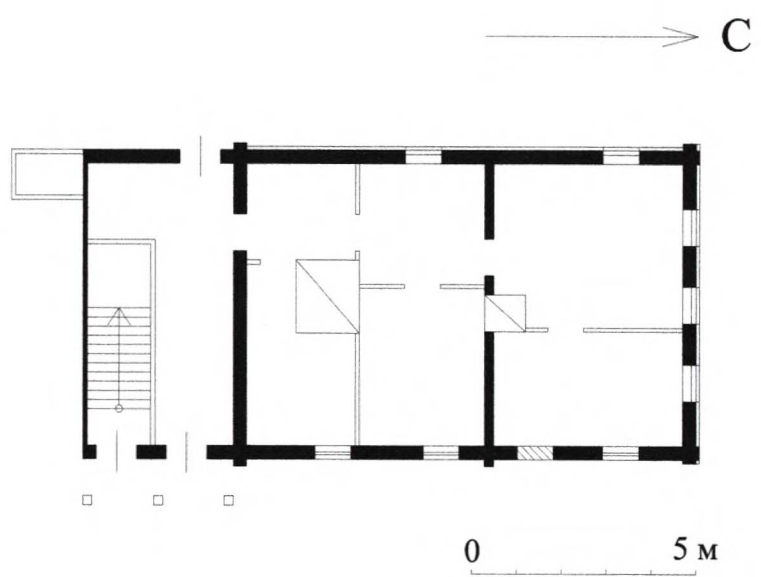
№ п/п	Обобщенная группа элементов предмета охраны	Элементы предмета охраны	Фотографическое или иное графическое изображение предмета охраны*
3	Конструктивная система	<p>Основные конструкции здания:</p> <p>капитальные стены периода строительства кон. XIX в. первого и второго этажей – бревенчатые;</p> <p>цоколь – кирпичный;</p> <p>форма крыши – трехскатная вальмовая;</p> <p>покрытие кровли – кровельное железо</p>

<p>Условные обозначения:</p> <p>■ - капитальные стены периода строительства кон. XIX в.</p> <p>План первого этажа</p>

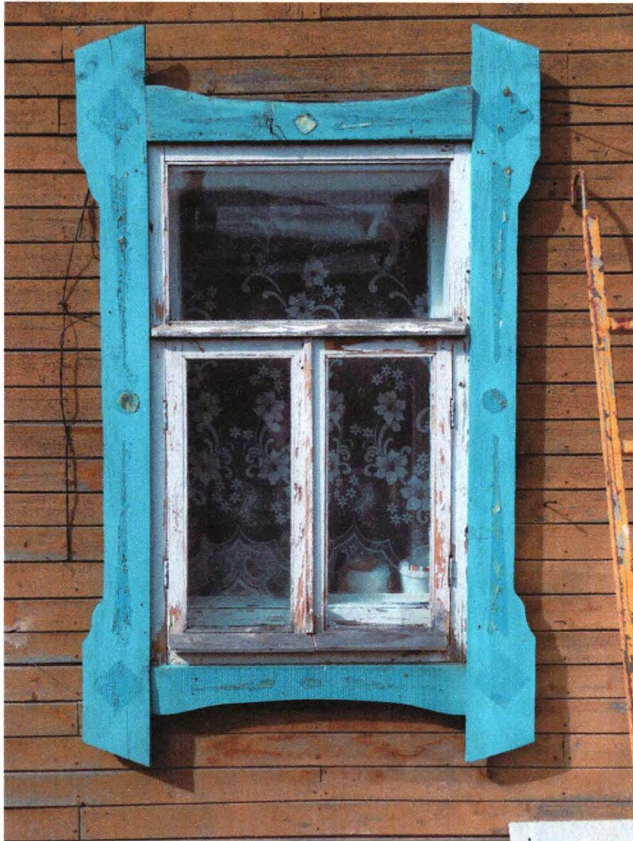
№ п/п	Обобщенная группа элементов предмета охраны	Элементы предмета охраны	Фотографическое или иное графическое изображение предмета охраны*
4		Архитектурно- художественное решение	
4.1		Общие элементы	
4.1.1		Оконный проем типа 1: прямоугольный оконный проем первого этажа, обрамленный ушастым наличником с геометрическим орнаментом

<p data-bbox="1384 1342 2004 1374">Фото 1. Оконный проем типа 1. Фото 2022 г.</p>

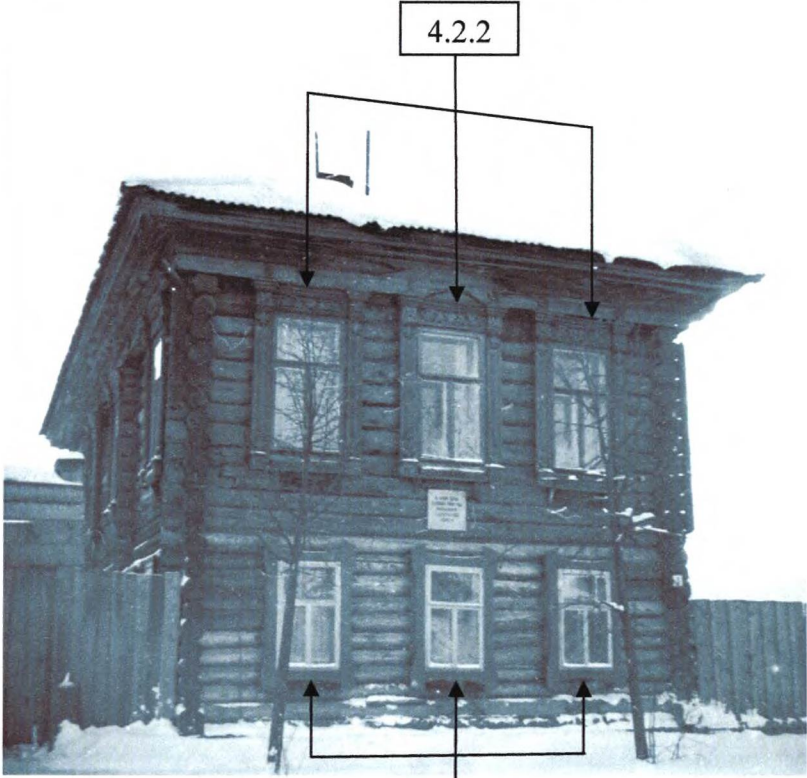
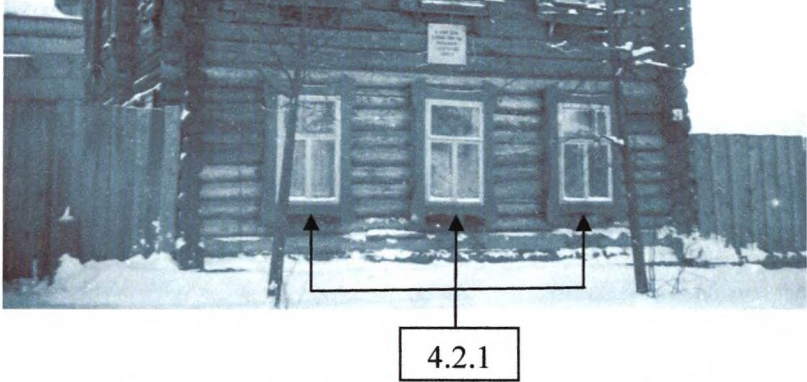
№ п/п	Обобщенная группа элементов предмета охраны	Элементы предмета охраны	Фотографическое или иное графическое изображение предмета охраны*
4.2		Северный фасад	
4.2.1		Три оконных проема типа 1

4.2.2		Три оконных проема типа 2

<p data-bbox="1375 1262 2018 1337">Фото 3. Северный фасад. Вид с северо-запада. Фото середины XX в.</p>

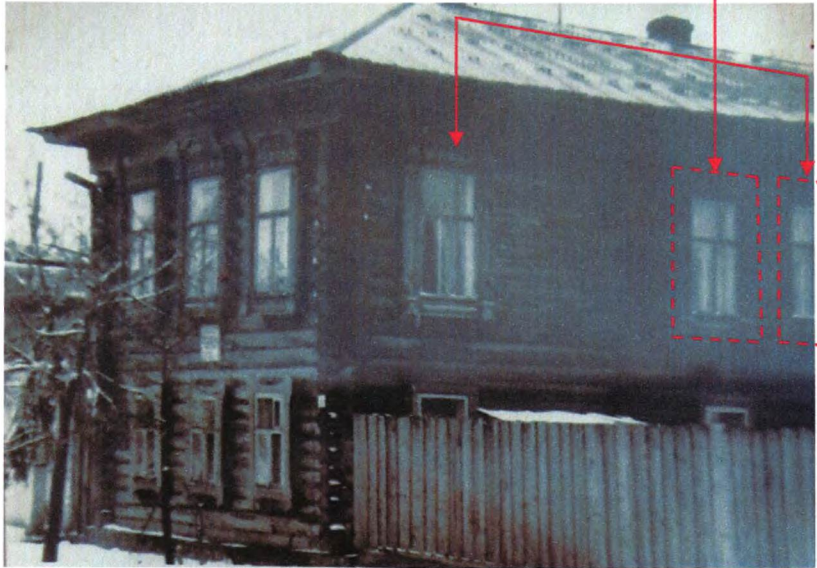
№ п/п	Обобщенная группа элементов предмета охраны	Элементы предмета охраны	Фотографическое или иное графическое изображение предмета охраны*
4.3		Западный фасад	
4.3.1		Три оконных проема типа 2

<p data-bbox="1413 1177 1980 1214">Фото 5. Западный фасад. Фото 1970-х гг.</p>

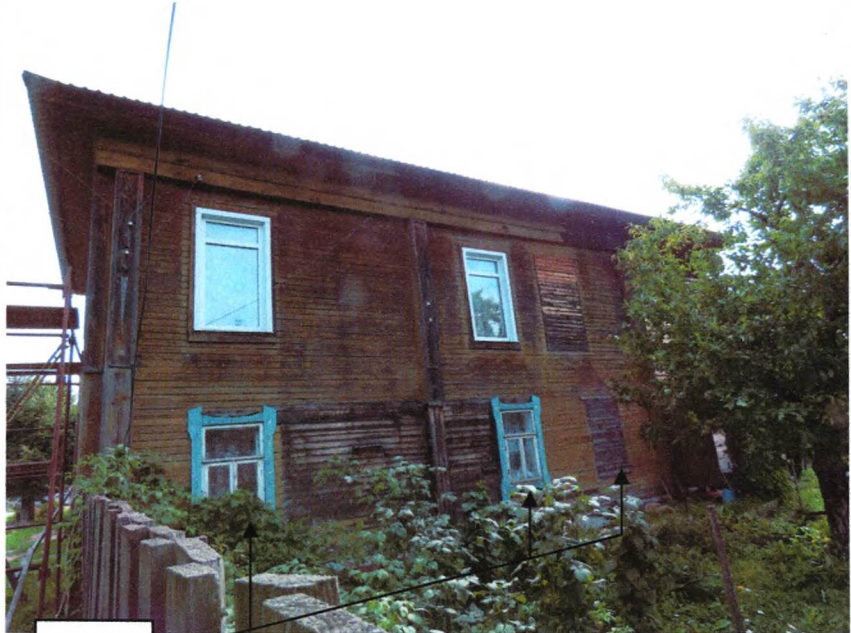
№ п/п	Обобщенная группа элементов предмета охраны	Элементы предмета охраны	Фотографическое или иное графическое изображение предмета охраны*
4.3.2		Три оконных проема типа 1

<p data-bbox="1308 1161 1424 1209">4.3.2</p> <p data-bbox="1435 1209 1962 1244">Фото 6. Западный фасад. Фото 2022 г.</p>

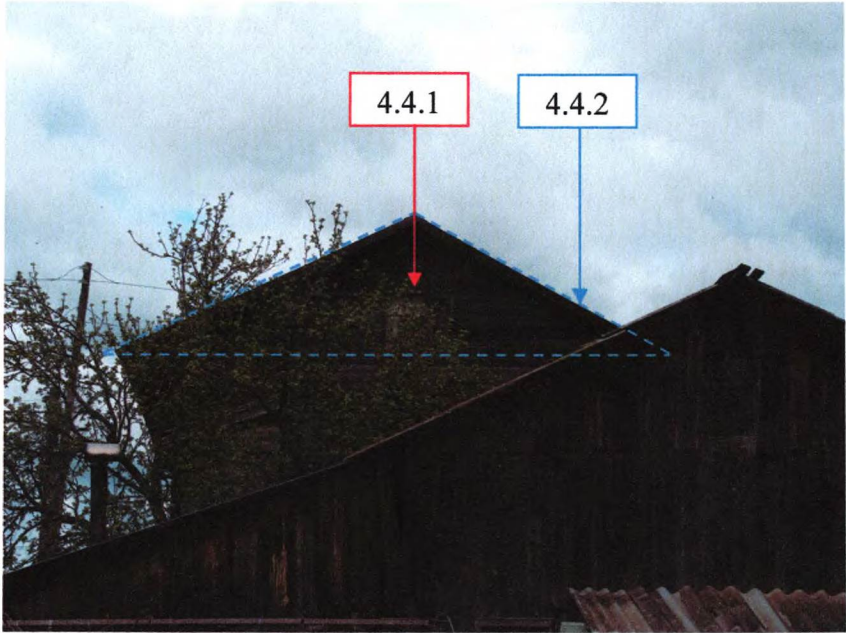
№ п/п	Обобщенная группа элементов предмета охраны	Элементы предмета охраны	Фотографическое или иное графическое изображение предмета охраны*
4.4		Южный фасад	
4.4.1		Один прямоугольный оконный проем

4.4.2		Фронтон

Фото 8. Южный фасад. Фото 2022 г.

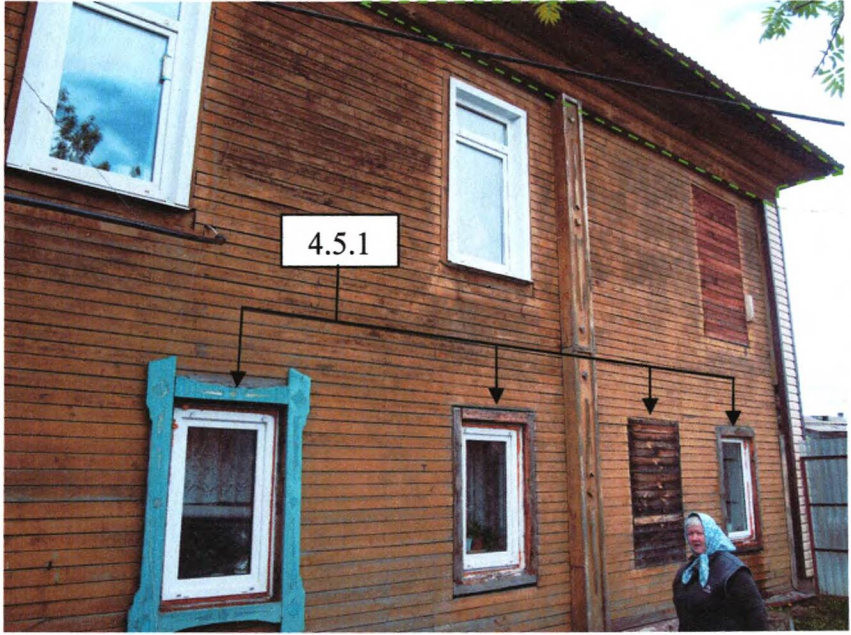
№ п/п	Обобщенная группа элементов предмета охраны	Элементы предмета охраны	Фотографическое или иное графическое изображение предмета охраны*
4.5		Восточный фасад	
4.5.1		Четыре оконных проема типа 1

4.5.2		Деревянный подшивной карниз

Фото 9. Восточный фасад. Фото 2022 г.

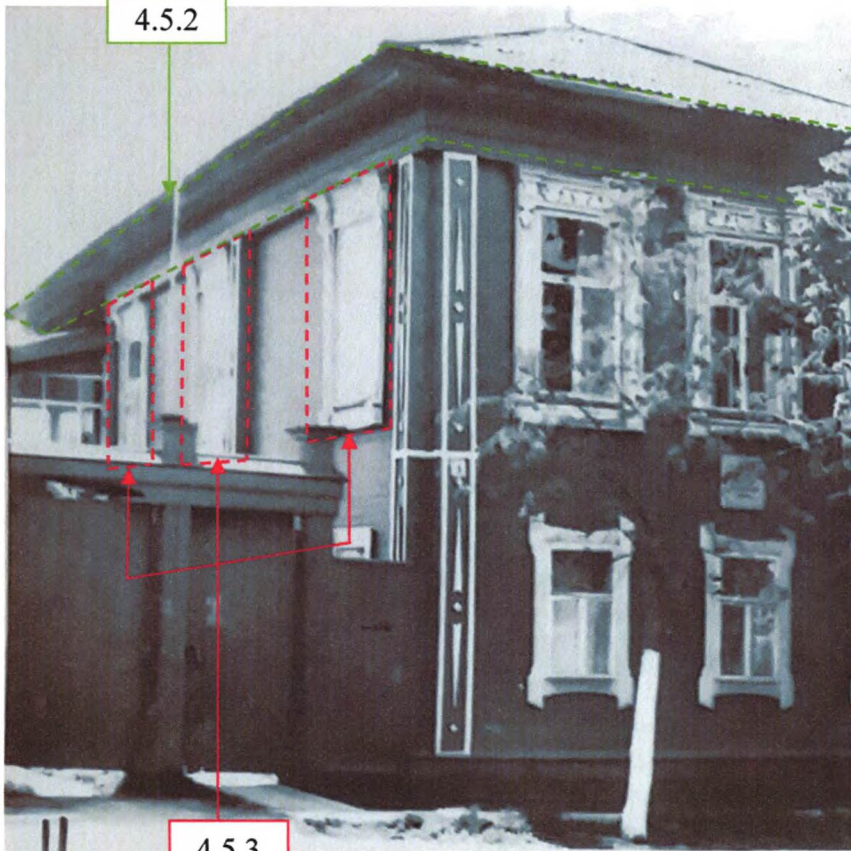
№ п/п	Обобщенная группа элементов предмета охраны	Элементы предмета охраны	Фотографическое или иное графическое изображение предмета охраны*
4.5.3		Три оконных проема типа 2

<p data-bbox="1413 1267 1980 1305">Фото 10. Восточный фасад. Фото 2022 г.</p>

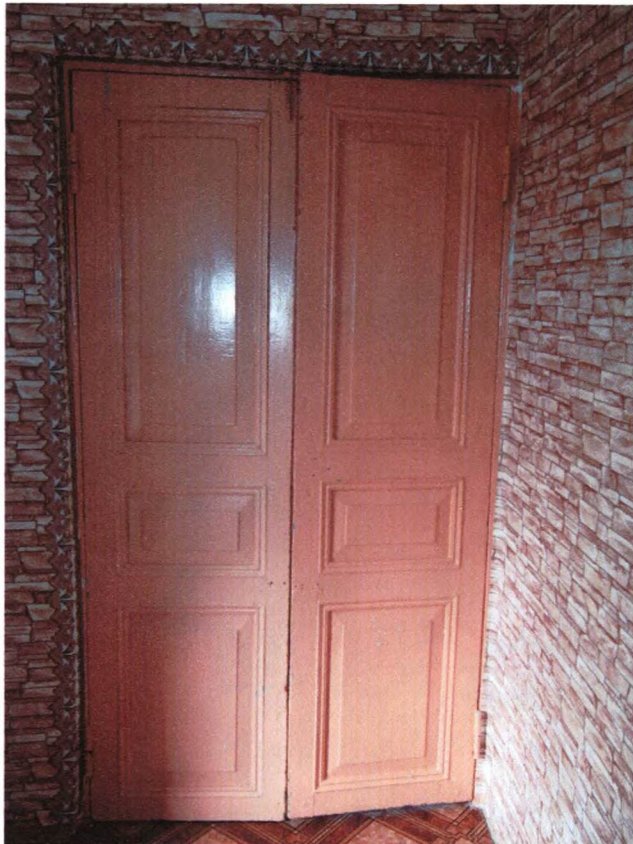
№ п/п	Обобщенная группа элементов предмета охраны	Элементы предмета охраны	Фотографическое или иное графическое изображение предмета охраны*
4.6		Внутренние помещения	
4.6.1		Тип заполнения дверного проема второго этажа в виде двухстворчатых филенчатых дверных полотен

<p data-bbox="1294 1300 2101 1374">Фото 12. Тип заполнения дверного проема второго этажа. Фото 2022 г.</p>

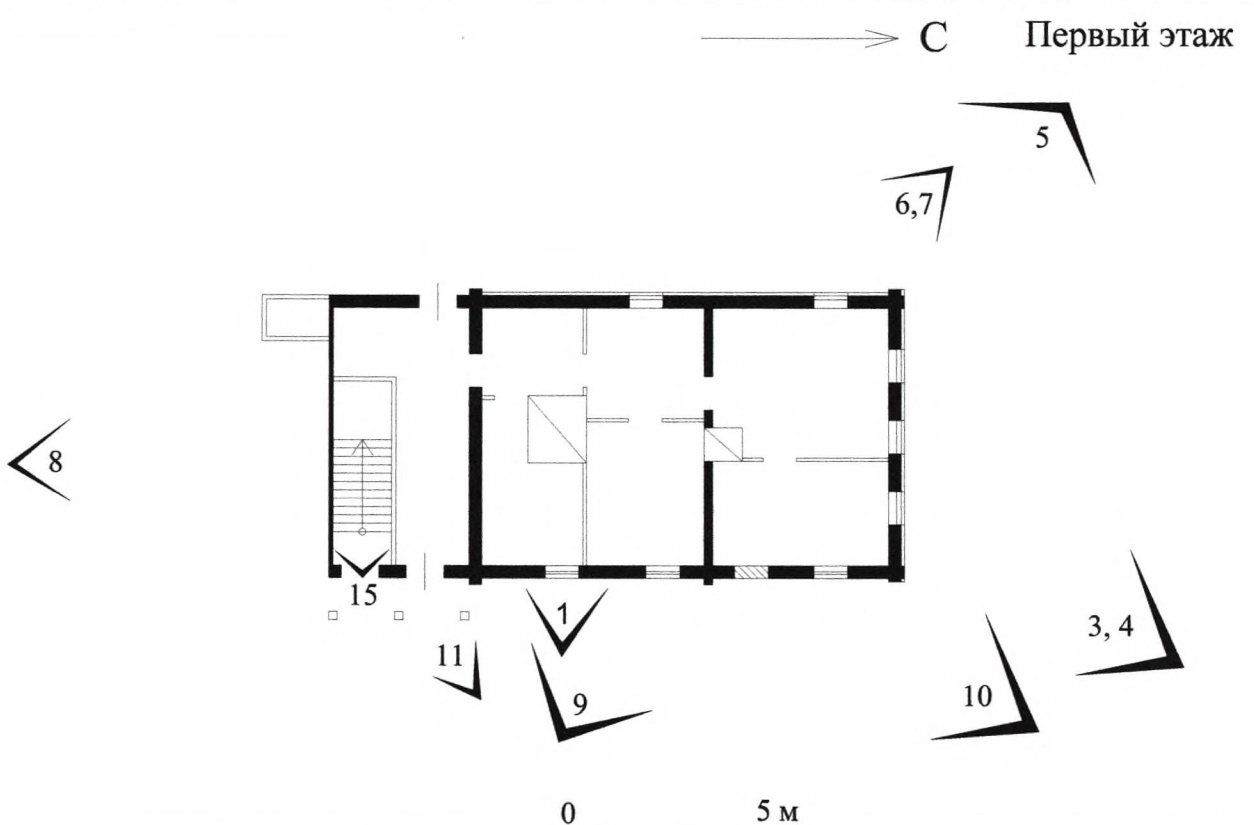
Номер схемы	Схема
1

<p>С → Первый этаж</p> <p>5</p> <p>6,7</p> <p>8</p> <p>15</p> <p>11</p> <p>1</p> <p>9</p> <p>10</p> <p>3, 4</p> <p>0 5 м</p>
