**УПРАВЛЕНИЕ
ГОСУДАРСТВЕННОЙ ОХРАНЫ ОБЪЕКТОВ КУЛЬТУРНОГО
НАСЛЕДИЯ КИРОВСКОЙ ОБЛАСТИ**

Об установлении предмета охраны объекта культурного наследия (памятника истории и культуры) народов Российской Федерации регионального значения «Жилой дом», расположенного по адресу: Кировская область, Уржумский район, г. Уржум, ул. Советская, д. 16

ПРЕДМЕТ ОХРАНЫ

**объекта культурного наследия (памятника истории и культуры)
народов Российской Федерации регионального значения «Жилой дом», расположенного по адресу: Кировская
область, Уржумский район, г. Уржум, ул. Советская, д. 16**

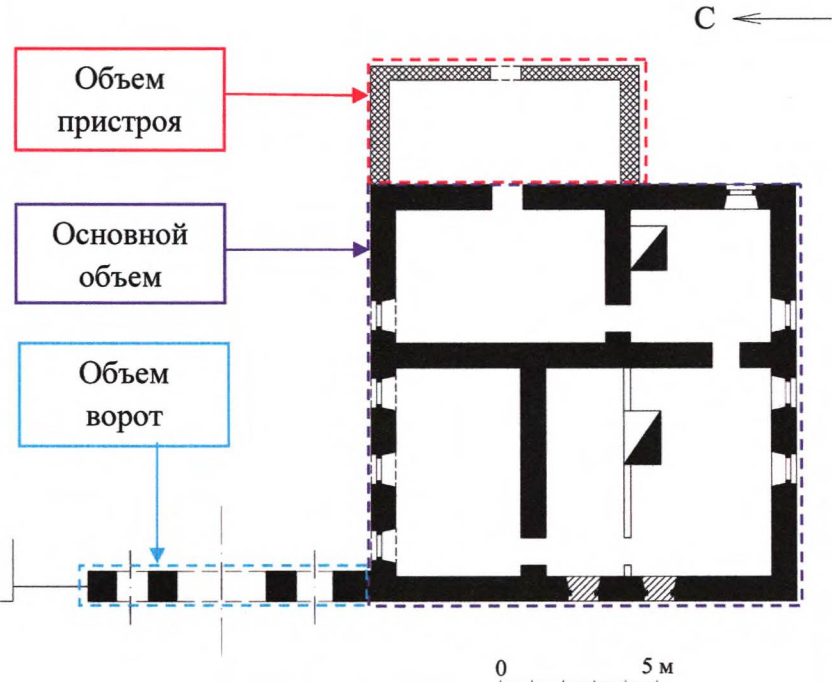
<p>Схема объемов на плане подвала</p>

№ п/п	Обобщённая группа элементов предмета охраны	Элементы предмета охраны	Фотографическое или иное графическое изображение предмета охраны*
2	Объемно-пространственная композиция	Двухэтажный с подвалом, многообъемный, сложной в плане формы объект	  <p data-bbox="1547 1150 1843 1217">Фото 1. Вид с запада. Фото 2023 г.</p>

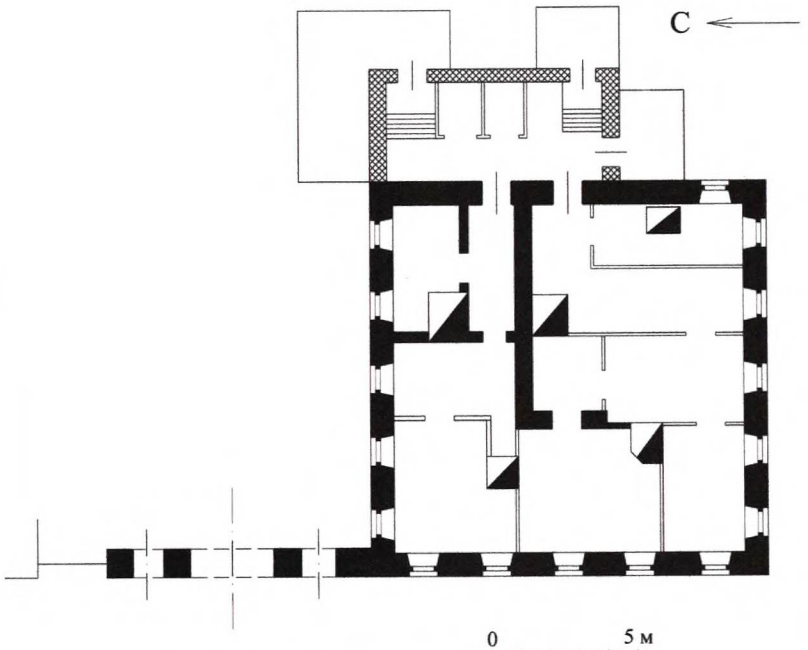
№ п/п	Обобщённая группа элементов предмета охраны	Элементы предмета охраны	Фотографическое или иное графическое изображение предмета охраны*
3	Конструктивная система	<p>Основные конструкции здания:</p> <p>капитальные стены первоначального периода строительства 1870-х гг. – из глиняного кирпича;</p> <p>капитальные стены периода строительства конца XIX - начала XX вв. – из глиняного кирпича;</p> <p>стены периода строительства конца XIX - начала XX вв. – деревянные доски;</p> <p>перекрытия деревянные балочные;</p> <p>крыша скатная, чердачная по деревянным стропилам;</p> <p>покрытие кровли – кровельное железо</p>	  <p>Условные обозначения:</p> <p>— капитальные стены первоначального периода строительства 1870-х гг.</p> <p>▨ - заложенные проемы</p> <p>План подвала</p>

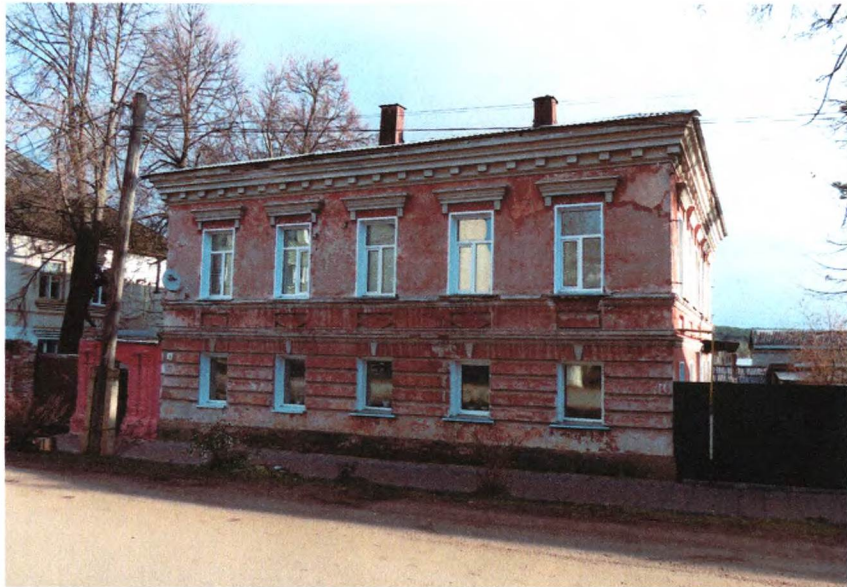
<p data-bbox="1547 1182 1845 1251">Фото 2. Вид с запада. Фото 2023 г.</p>

№ п/п	Обобщённая группа элементов предмета охраны	Элементы предмета охраны	Фотографическое или иное графическое изображение предмета охраны*
4	Архитектурно-художественное решение	Тип отделки фасадов: штукатурка с окраской, известковая обмазка, отделка профилированной доской

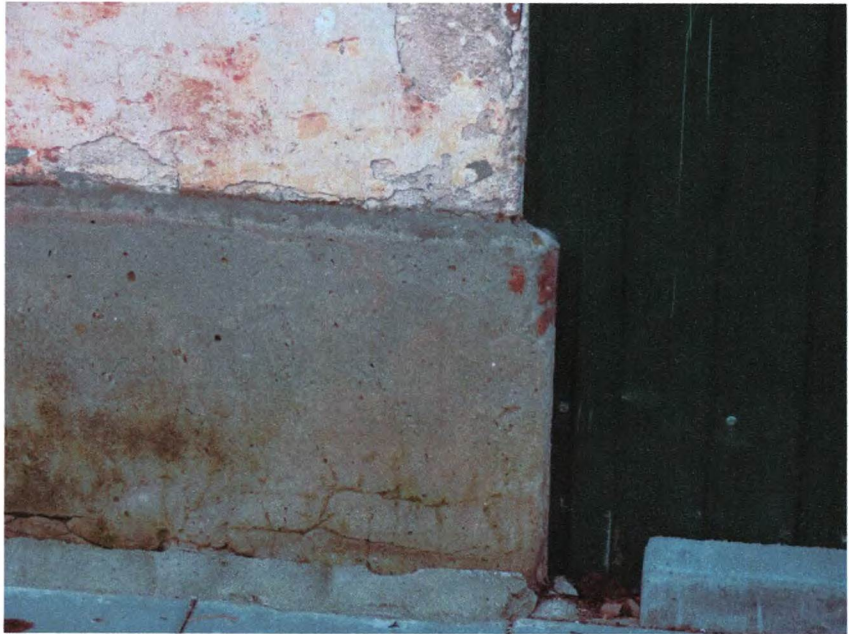
<p data-bbox="1541 1201 1854 1273">Фото 4. Уступ цоколя. Фото 2023 г.</p>

№ п/п	Обобщённая группа элементов предмета охраны	Элементы предмета охраны	Фотографическое или иное графическое изображение предмета охраны*
4.1	Общие элементы		
4.1.1		Уступ цоколя: ступенчатый уступ цоколя

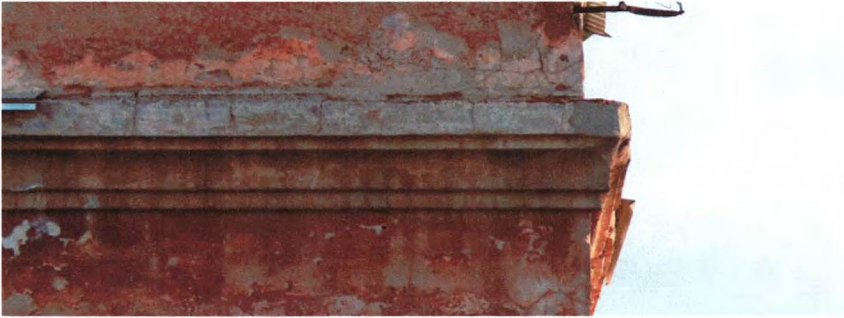
<p data-bbox="1496 991 1897 1059">Фото 5. Подоконный карниз. Фото 2023 г.</p>

№ п/п	Обобщённая группа элементов предмета охраны	Элементы предмета охраны	Фотографическое или иное графическое изображение предмета охраны*
4.1.2		Подоконный карниз: многоступенчатый профилированный подоконный карниз второго этажа

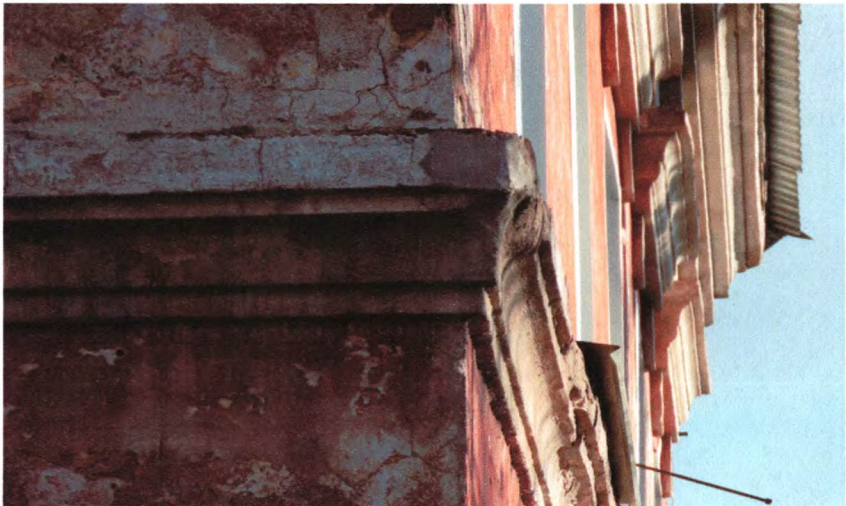
<p>Фото 6. Межэтажный карниз. Фото 2023 г.</p>

№ п/п	Обобщённая группа элементов предмета охраны	Элементы предмета охраны	Фотографическое или иное графическое изображение предмета охраны*
4.1.3		<p>Межэтажный карниз: многоступенчатый профилированный межэтажный карниз, разделяющий первый и второй этажи</p>

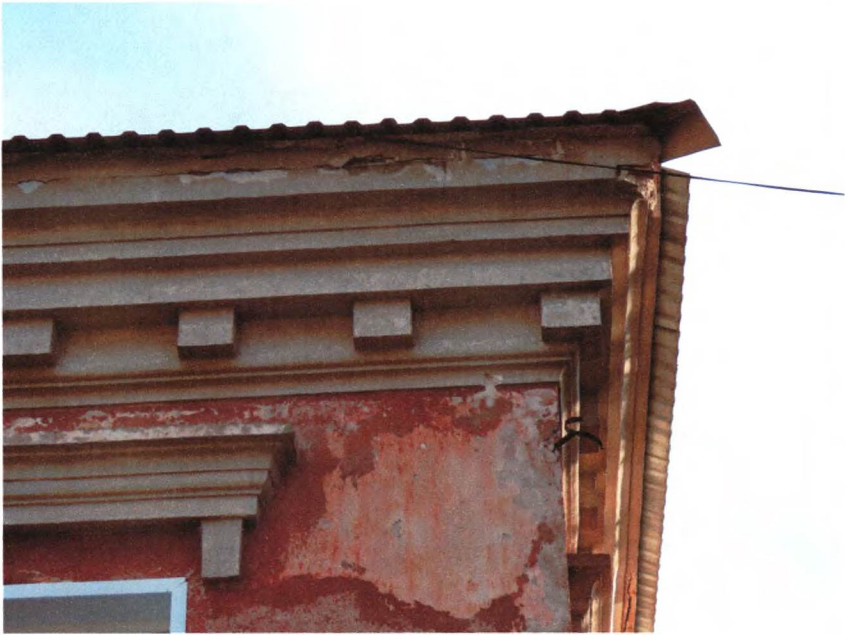
<p data-bbox="1503 1161 1890 1230">Фото 7. Венчающий карниз. Фото 2023 г.</p>

№ п/п	Обобщённая группа элементов предмета охраны	Элементы предмета охраны	Фотографическое или иное графическое изображение предмета охраны*
4.1.4		Венчающий карниз: карниз, состоящий из многоступенчатого профилированного карниза, дополненного пояском дентикул

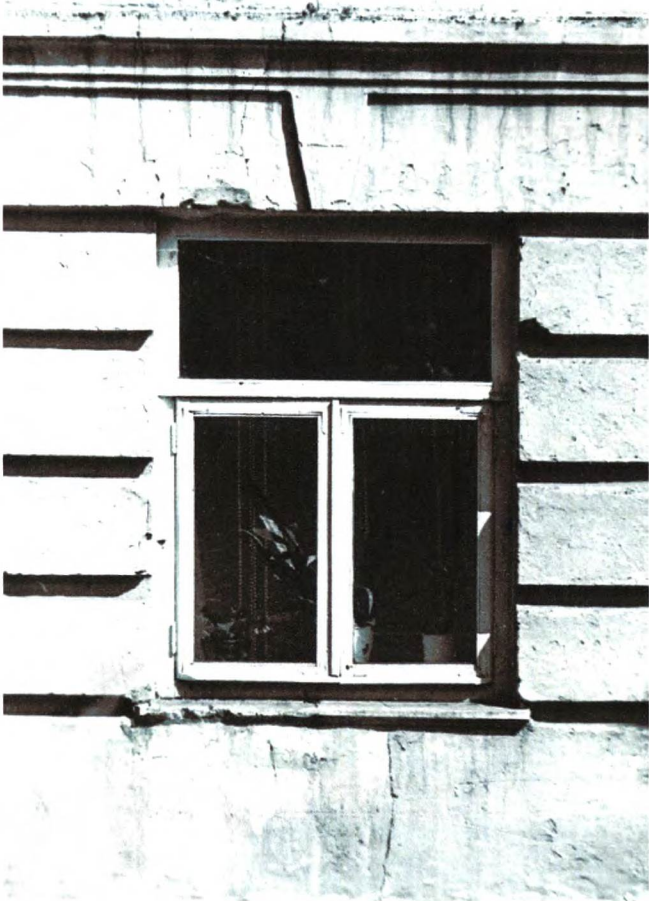
<p>Фото 8. Оконный проем типа 1. Фото 1978 г.</p>

№ п/п	Обобщённая группа элементов предмета охраны	Элементы предмета охраны	Фотографическое или иное графическое изображение предмета охраны*
4.1.5		<p>Оконный проем типа 1: прямоугольный оконный проем первого этажа с замковым камнем.</p> <p>Заполнения оконного проема</p>

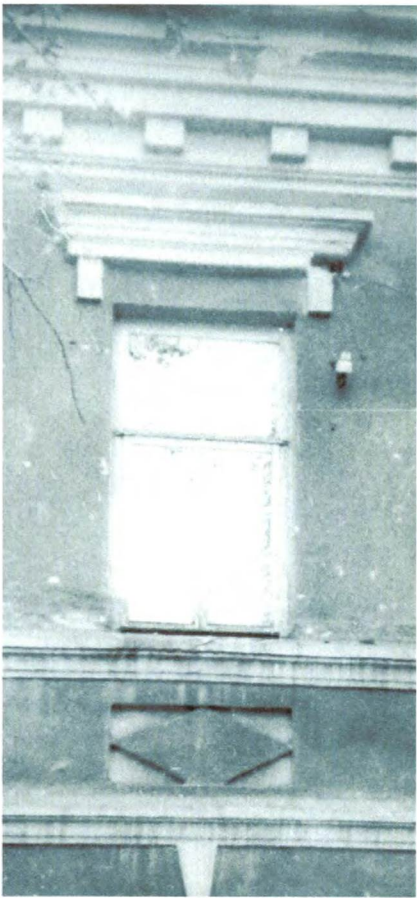
<p>Фото 10. Оконный проем типа 2. Фото 1978 г.</p>

№ п/п	Обобщённая группа элементов предмета охраны	Элементы предмета охраны	Фотографическое или иное графическое изображение предмета охраны*
4.1.6		<p>Оконный проем типа 2: прямоугольный оконный проем второго этажа, поставленный на подоконный карниз и дополненный прямоугольной подоконной ширинкой с ромбовидной филенкой.</p> <p>Над оконным проемом располагается ступенчатый профилированный сандрик на прямоугольных консолях.</p> <p>Заполнения оконного проема</p>

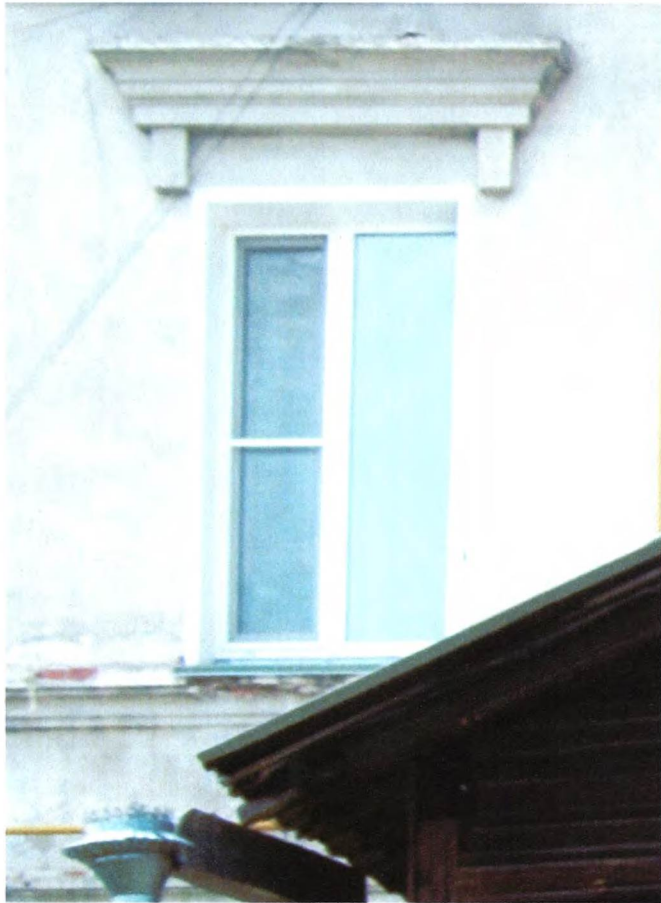
<p>Фото 12. Оконный проем типа 4. Фото 2023 г.</p>

№ п/п	Обобщённая группа элементов предмета охраны	Элементы предмета охраны	Фотографическое или иное графическое изображение предмета охраны*
4.1.8		<p>Оконный проем типа 4: прямоугольный оконный проем второго этажа, поставленный на подоконный карниз. Над оконным проемом располагается ступенчатый профилированный сандрик на прямоугольных консолях</p>

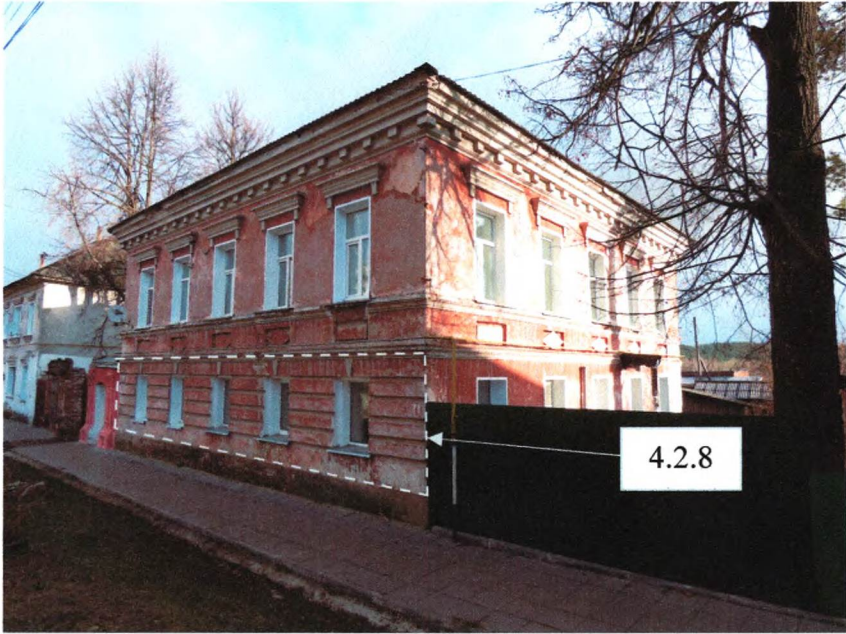
<p data-bbox="1512 1161 1874 1233">Фото 15. Западный фасад. Фото 2023 г.</p>

№ п/п	Обобщённая группа элементов предмета охраны	Элементы предмета охраны	Фотографическое или иное графическое изображение предмета охраны*
4.2.8		Руст первого этажа

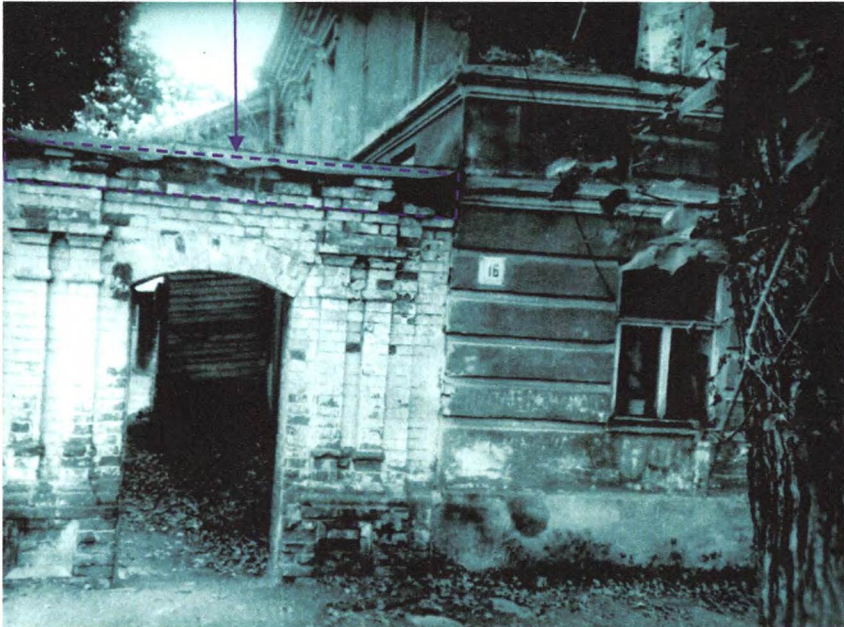
<p data-bbox="1514 1190 1877 1262">Фото 17. Западный фасад. Фото 1992 г.</p>

№ п/п	Обобщённая группа элементов предмета охраны	Элементы предмета охраны	Фотографическое или иное графическое изображение предмета охраны*
4.2.12	Объем ворот	Ступенчатый карниз	<div data-bbox="1440 416 1570 480" data-label="Text">4.2.12</div>

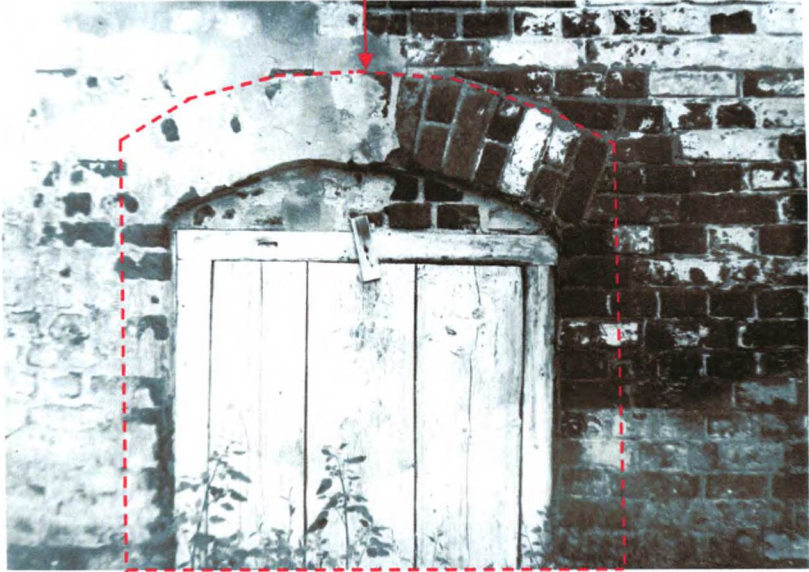
№ п/п	Обобщённая группа элементов предмета охраны	Элементы предмета охраны	Фотографическое или иное графическое изображение предмета охраны*
4.4.5	Объем пристроя	Один прямоугольный оконный проем фронтона	  <p data-bbox="1507 1161 1888 1230">Фото 22. Восточный фасад. Фото 2023 г.</p>
4.4.6	Объем пристроя	Один лучковый проем подвала с лучковой перемычкой	
4.4.7	Объем пристроя	Фронтон

<p data-bbox="1279 1098 2123 1206">Фото 23. Восточный фасад. Объем пристроя. Один лучковый проем подвала с лучковой перемычкой. Фото 1978 г.</p>

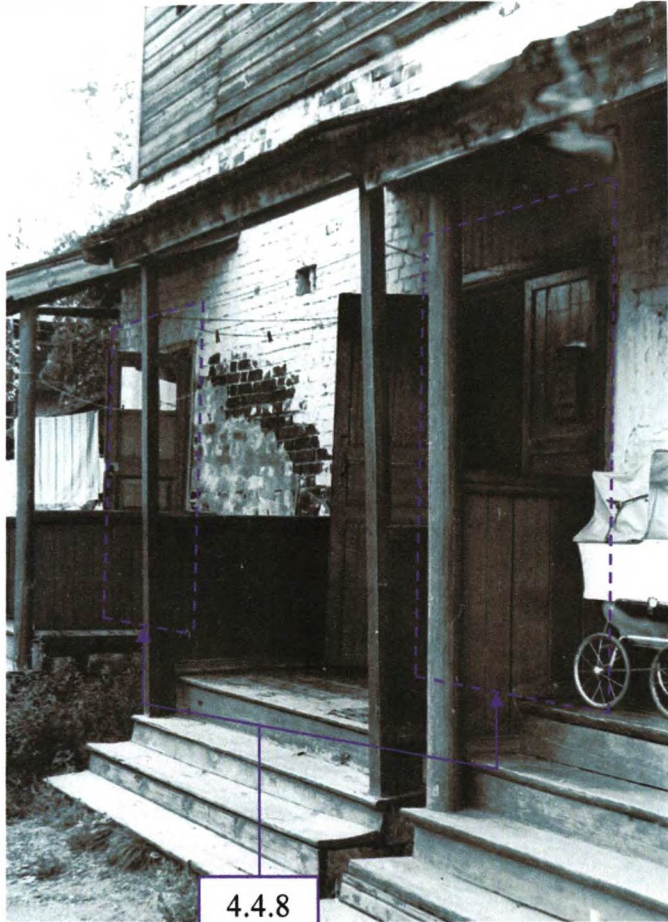
<p data-bbox="1413 1342 1980 1374">Фото 24. Восточный фасад. Фото 1978 г.</p>

№ п/п	Обобщённая группа элементов предмета охраны	Элементы предмета охраны	Фотографическое или иное графическое изображение предмета охраны*
4.4.8	Объем пристроя	Два прямоугольных дверных проема первого этажа с клинчатыми перемычками

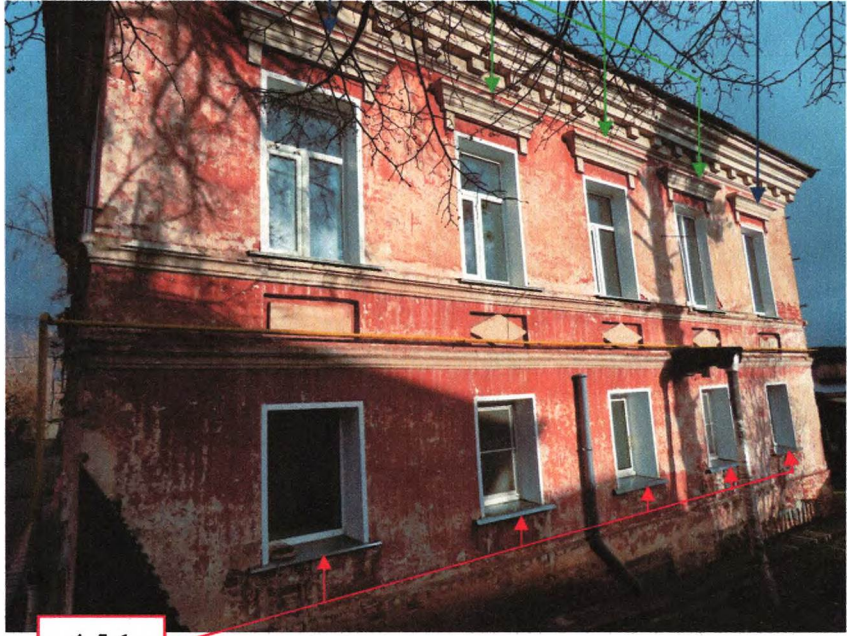
№ п/п	Обобщённая группа элементов предмета охраны	Элементы предмета охраны	Фотографическое или иное графическое изображение предмета охраны*
4.5		Южный фасад	
4.5.1	Основной объем	Пять прямоугольных оконных проемов первого этажа

<p data-bbox="1310 1189 1433 1252">4.5.1</p> <p data-bbox="1433 1236 1960 1276">Фото 25. Южный фасад. Фото 2023 г.</p>
4.5.2	Основной объем	Три оконных проема типа 2	
4.5.3	Основной объем	Два оконных проема типа 3

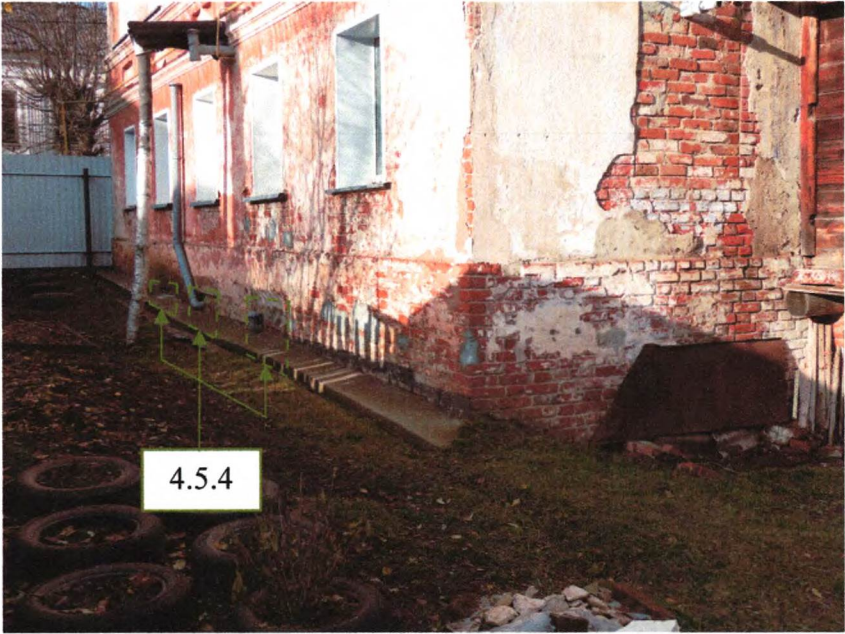
<p data-bbox="1525 1161 1861 1233">Фото 26. Южный фасад. Фото 2023 г.</p>

№ п/п	Обобщённая группа элементов предмета охраны	Элементы предмета охраны	Фотографическое или иное графическое изображение предмета охраны*
4.5.4	Основной объем	Три прямоугольных оконных проема подвала
