РЕШЕНИЕ

Об установлении предмета охраны объекта культурного наследия (памятника истории и культуры) народов Российской Федерации регионального значения «Дом, в котором 8-10 января 1918 г. проходил первый съезд Советов рабочих, крестьянских и солдатских депутатов, установивший Советскую власть в Уржумском уезде», расположенного по адресу: Кировская область, Уржумский район, г. Уржум, ул. Советская, д. 28

ПРЕДМЕТ ОХРАНЫ

народов Российской Федерации регионального значения «Дом, в котором 8-10 января 1918 г. проходил первый съезд Советов рабочих, крестьянских и солдатских депутатов, установивший Советскую власть в Уржумском уезде», расположенного по адресу: Кировская область, Уржумский район, г. Уржум, ул. Советская, д. 28

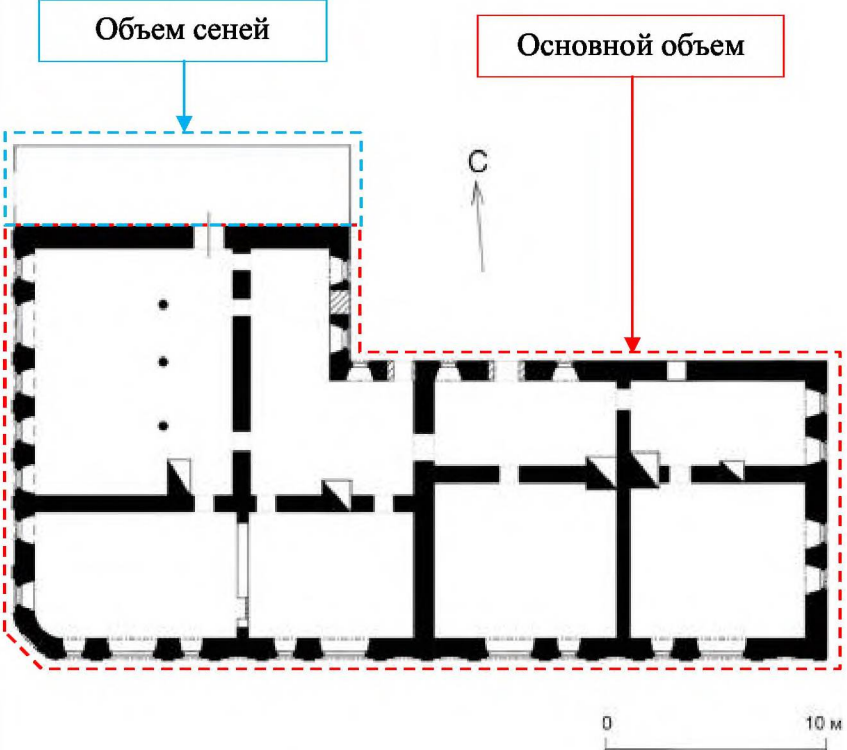
<p data-bbox="1361 470 1545 502">Объем сени</p> <p data-bbox="1780 486 2016 518">Основной объем</p> <p data-bbox="1736 606 1758 630">С</p> <p data-bbox="1870 1173 2116 1204">0 10 м</p> <p data-bbox="1422 1252 1960 1284">Схема объемов на плане первого этажа</p>

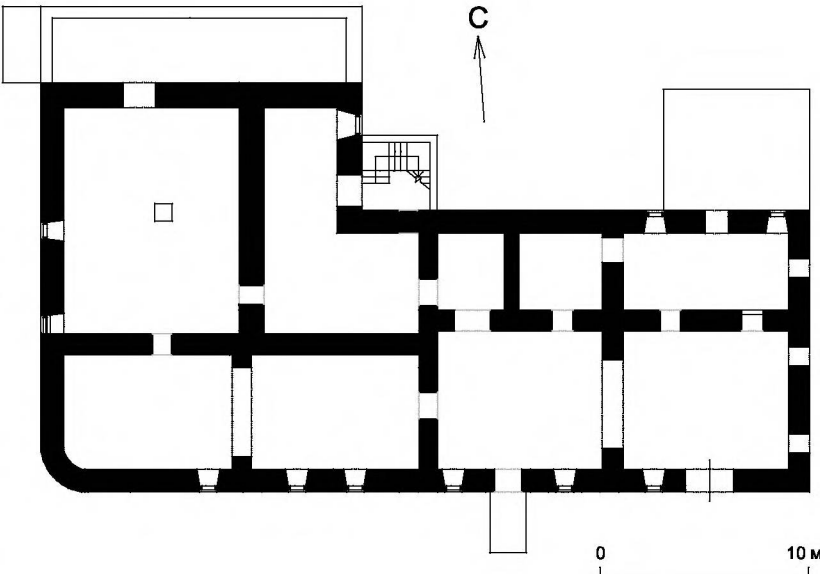
№ п/п	Обобщенная группа элементов предмета охраны	Элементы предмета охраны	Фотографическое или иное графическое изображение предмета охраны*				
3	Конструктивная система						
3.1		<p style="text-align: center;">Основные конструкции здания:</p> <p>капитальные стены основного периода строительства 1870-х гг. цокольного, первого и второго этажей – из глиняного кирпича;</p> <p>лучковые перемычки дверных проемов цокольного этажа</p>

<p style="text-align: center;">Условные обозначения:</p> <table border="1" data-bbox="1288 1149 2105 1284"> <tr> <td style="text-align: center;"> </td> <td>– капитальные стены основного периода строительства 1870-х гг. из глиняного кирпича</td> </tr> <tr> <td style="text-align: center;"> </td> <td>– проекции лучковых перемычек</td> </tr> </table> <p style="text-align: center;">План цокольного этажа</p>	 	– капитальные стены основного периода строительства 1870-х гг. из глиняного кирпича	 	– проекции лучковых перемычек
 	– капитальные стены основного периода строительства 1870-х гг. из глиняного кирпича						
 	– проекции лучковых перемычек

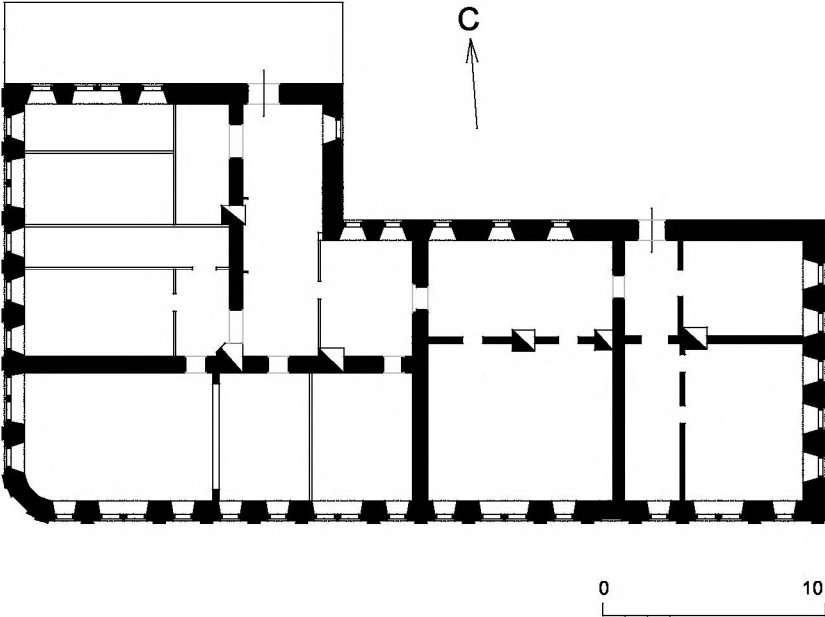
№ п/п	Обобщенная группа элементов предмета охраны	Элементы предмета охраны	Фотографическое или иное графическое изображение предмета охраны*				
3.3		Арочные перемычки оконных проемов второго этажа

<p data-bbox="1532 1102 1861 1134">Условные обозначения:</p> <table border="1" data-bbox="1285 1171 2107 1302"> <tr> <td data-bbox="1312 1177 1397 1230">—</td> <td data-bbox="1435 1177 2085 1246">— капитальные стены основного периода строительства 1870-х гг. из глиняного кирпича</td> </tr> <tr> <td data-bbox="1312 1257 1397 1294">- - -</td> <td data-bbox="1435 1257 1877 1294">— проекции арочных перемычек</td> </tr> </table> <p data-bbox="1559 1342 1839 1374">План второго этажа</p>	—	— капитальные стены основного периода строительства 1870-х гг. из глиняного кирпича	- - -	— проекции арочных перемычек
—	— капитальные стены основного периода строительства 1870-х гг. из глиняного кирпича						
- - -	— проекции арочных перемычек

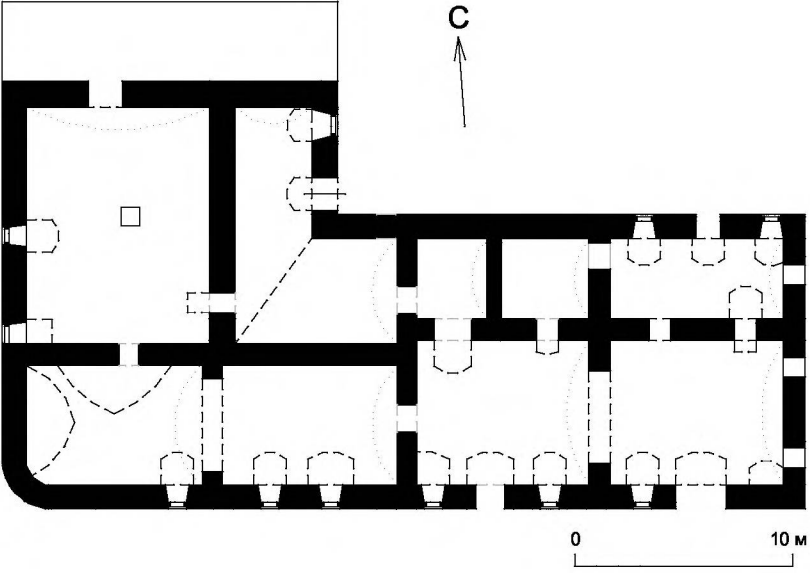
№ п/п	Обобщенная группа элементов предмета охраны	Элементы предмета охраны	Фотографическое или иное графическое изображение предмета охраны*						
3.4		Перекрытия цокольного этажа – коробовые своды

<p data-bbox="1534 1364 1859 1396">План цокольного этажа</p>	■	– капитальные стены основного периода строительства 1870-х гг. из глиняного кирпича	- - - - -	– кривизна свода	- · - · -	– проекции распалубки свода
■	– капитальные стены основного периода строительства 1870-х гг. из глиняного кирпича								
- - - - -	– кривизна свода								
- · - · -	– проекции распалубки свода

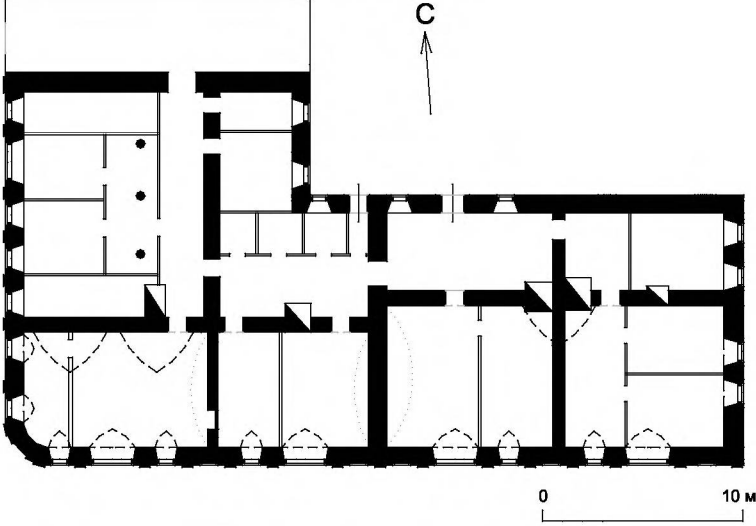
№ п/п	Обобщенная группа элементов предмета охраны	Элементы предмета охраны	Фотографическое или иное графическое изображение предмета охраны*						
3.5		<p>Перекрытия первого этажа – коробовые своды; плоские, деревянные</p>

<p>План первого этажа</p>	 	– капитальные стены основного периода строительства 1870-х гг. из глиняного кирпича	 	– кривизна свода	 	– проекции распалубки свода
 	– капитальные стены основного периода строительства 1870-х гг. из глиняного кирпича								
 	– кривизна свода								
 	– проекции распалубки свода

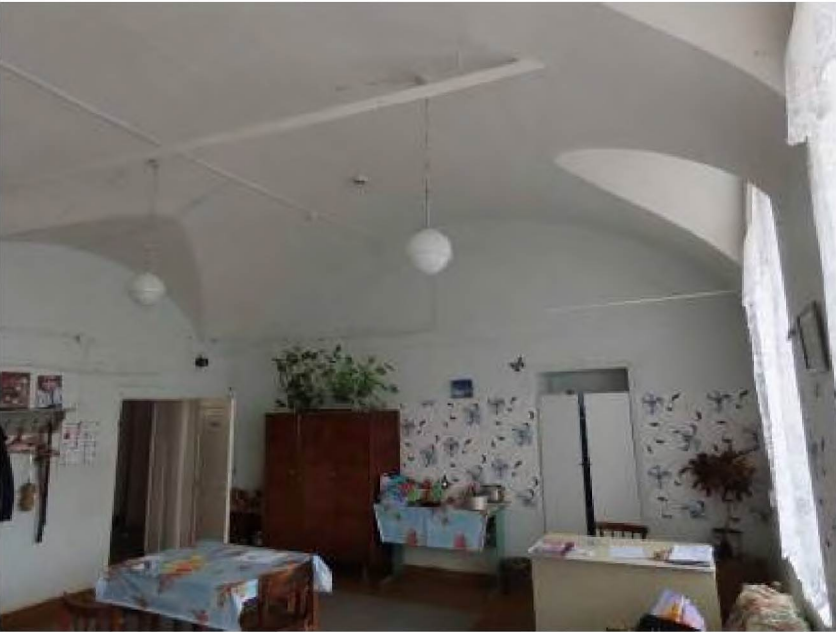
<p data-bbox="1422 1050 1971 1120">Фото 5. Коробовый свод первого этажа. Фото 2024 г.</p>

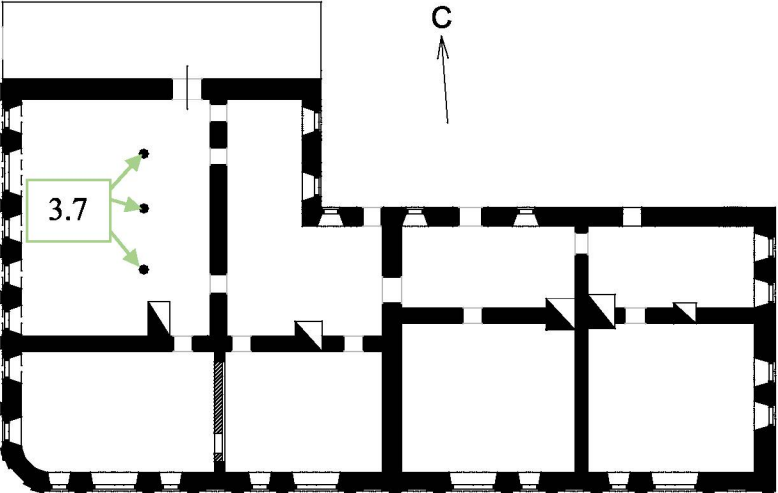
№ п/п	Обобщенная группа элементов предмета охраны	Элементы предмета охраны	Фотографическое или иное графическое изображение предмета охраны*						
3.6		Печи – из глиняного кирпича

3.7		Три колонны первого этажа круглого сечения – из глиняного кирпича	<p data-bbox="1532 1043 1861 1070">Условные обозначения:</p>

<p data-bbox="1559 1337 1834 1369">План первого этажа</p>	■	– капитальные стены основного периода строительства 1870-х гг. из глиняного кирпича	- - -	– проекции арочных перемычек	- - -	– проекции лучковых перемычек
■	– капитальные стены основного периода строительства 1870-х гг. из глиняного кирпича								
- - -	– проекции арочных перемычек								
- - -	– проекции лучковых перемычек

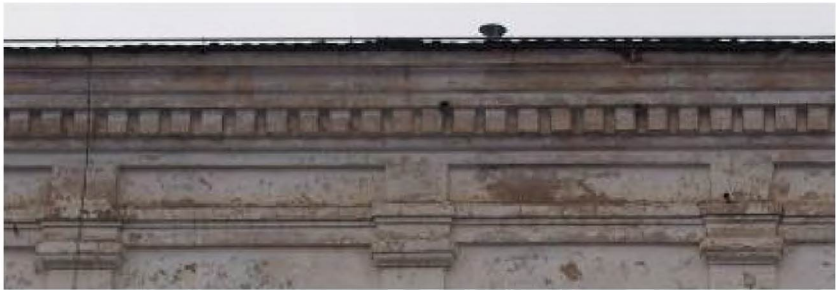
№ п/п	Обобщенная группа элементов предмета охраны	Элементы предмета охраны	Фотографическое или иное графическое изображение предмета охраны*
4.1	Общие элементы		
4.1.1		<p style="text-align: center;">Антаблемент типа 1: антаблемент, состоящий из ступенчатого архитрава, фриза и многоступенчатого карниза с пояском сухариков. Антаблемент раскрепован пилястрами в уровне архитрава и фриза</p>

<p style="text-align: center;">Фото 9. Антаблемент типа 1. Фото 2024 г.</p>

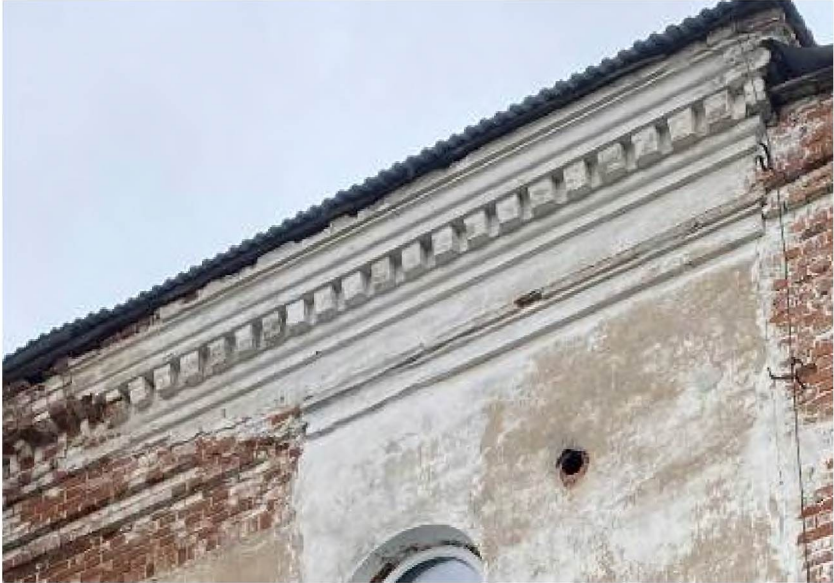
№ п/п	Обобщенная группа элементов предмета охраны	Элементы предмета охраны	Фотографическое или иное графическое изображение предмета охраны*
4.1.2		<p>Антаблемент типа 2: антаблемент, состоящий из ступенчатого архитрава, фриза и многоступенчатого карниза с пояском сухариков</p>

<p>Фото 10. Антаблемент типа 2. Фото 2024 г.</p>

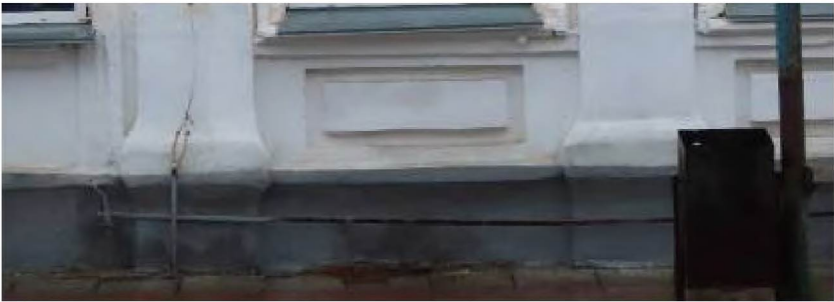
№ п/п	Обобщенная группа элементов предмета охраны	Элементы предмета охраны	Фотографическое или иное графическое изображение предмета охраны*
4.1.4		<p>Межэтажный пояс типа 2: межэтажный профилированный пояс, разделяющий цокольный и первый этажи.</p> <p>Пояс состоит из ступенчатого подоконного карниза и ступенчатого межэтажного карниза.</p> <p>Пояс закреплен пилястрами в уровне межэтажного карниза. Подоконный карниз разрывается пилястрами</p>

<p>Фото 12. Межэтажный пояс типа 2. Фото 2024 г.</p>

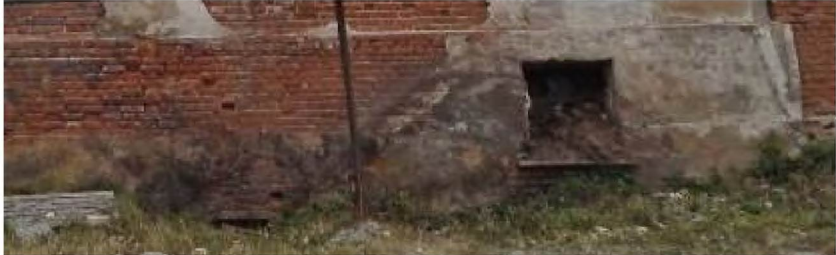
№ п/п	Обобщенная группа элементов предмета охраны	Элементы предмета охраны	Фотографическое или иное графическое изображение предмета охраны*
4.1.6		Уступ цоколя типа 1: ступенчатый уступ цоколя

<p data-bbox="1487 1007 1906 1070">Фото 14. Уступ цоколя типа 1. Фото 2017 г.</p>

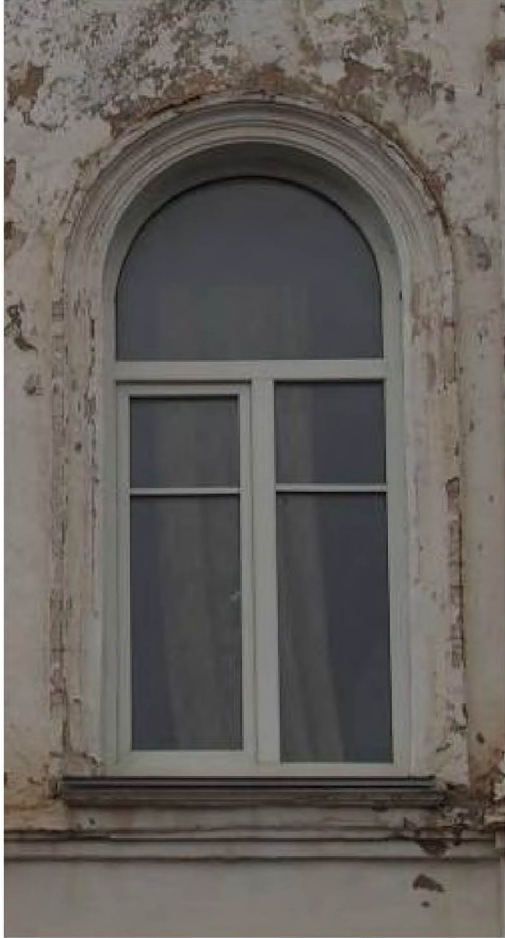
№ п/п	Обобщенная группа элементов предмета охраны	Элементы предмета охраны	Фотографическое или иное графическое изображение предмета охраны*
4.1.7		<p>Оконный проем типа 1: арочный оконный проем, обрамленный многоступенчатым тянутым профилированным наличником. Проем поставлен на подоконную профилированную доску</p>

<p>Фото 15. Оконный проем типа 1. Фото 2024 г.</p>

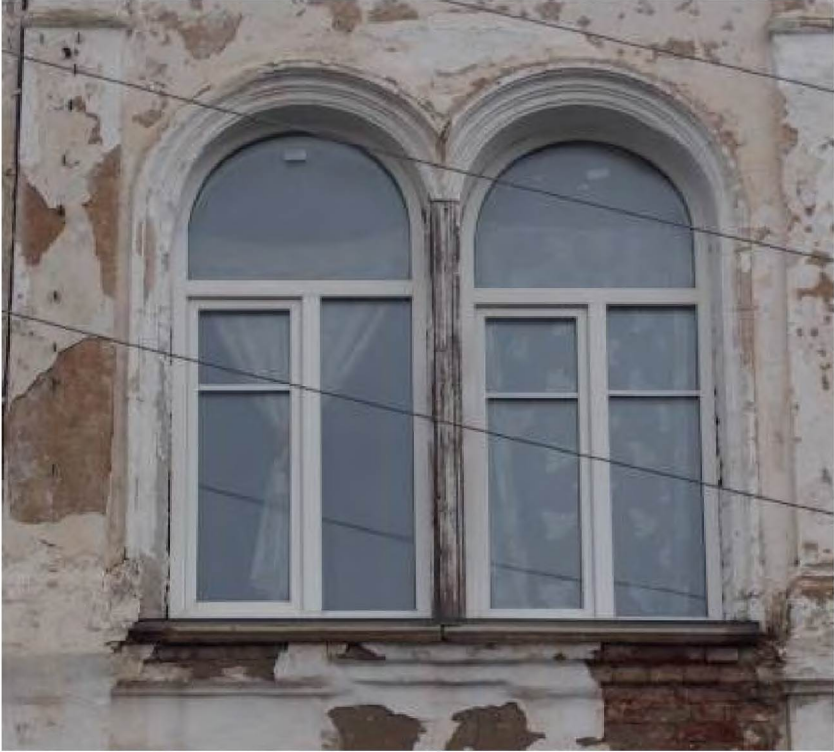
№ п/п	Обобщенная группа элементов предмета охраны	Элементы предмета охраны	Фотографическое или иное графическое изображение предмета охраны*
4.1.8		<p>Оконный проем типа 2: двойной арочный оконный проем второго этажа, обрамленный общим многоступенчатым тянутым наличником. Оконные проемы разделяет деревянная профилированная колонка. Проем поставлен на подоконную профилированную доску</p>

<p>Фото 17. Оконный проем типа 2. Фото 2024 г.</p>

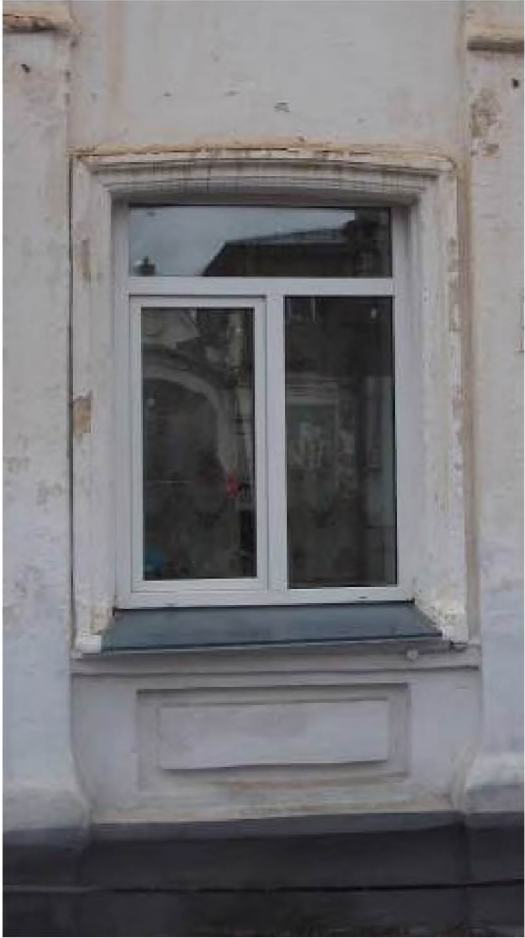
№ п/п	Обобщенная группа элементов предмета охраны	Элементы предмета охраны	Фотографическое или иное графическое изображение предмета охраны*
4.1.9		<p>Оконный проем типа 3: лучковый оконный проем первого этажа обрамленный многоступенчатым тянутым профилированным наличником, дополненный прямоугольной подоконной филенкой в прямоугольной нише</p>

<p>Фото 19. Оконный проем типа 3. Фото 2024 г.</p>

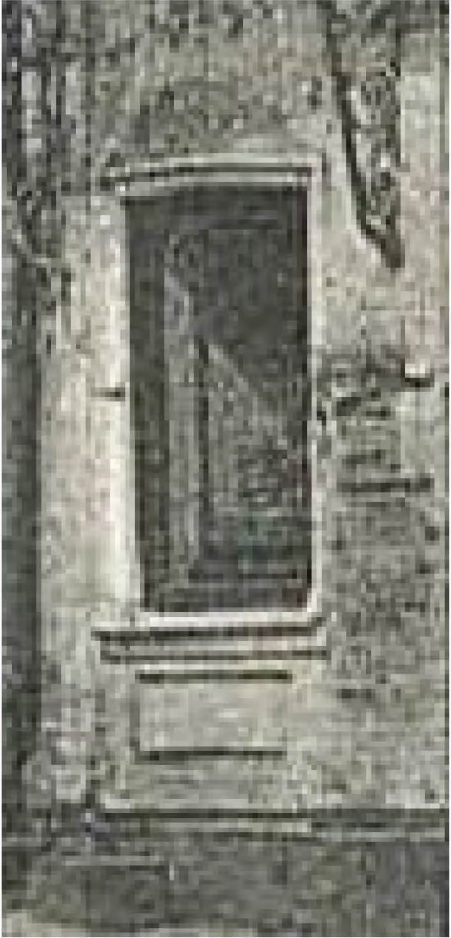
№ п/п	Обобщенная группа элементов предмета охраны	Элементы предмета охраны	Фотографическое или иное графическое изображение предмета охраны*
		Тип заполнения оконного проема типа 3

<p data-bbox="1339 1364 2056 1401">Фото 20. Оконный проем типа 3. Фото 1900-1910 гг.</p>

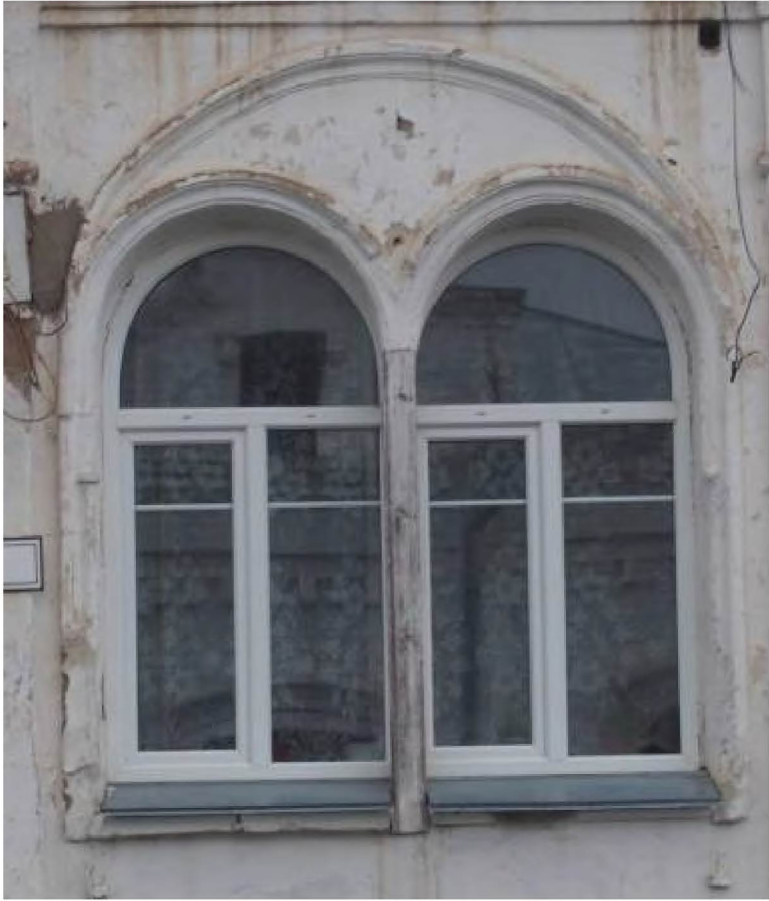
№ п/п	Обобщенная группа элементов предмета охраны	Элементы предмета охраны	Фотографическое или иное графическое изображение предмета охраны*
4.1.10		<p>Оконный проем типа 4: двойной арочный оконный проем первого этажа, обрамленный общим многоступенчатым тянутым наличником и объединенный общей многоступенчатой тянутой бровкой. Оконные проемы разделяет деревянная профилированная колонка. Проем поставлен на подоконную профилированную доску</p>

<p>Фото 21. Оконный проем типа 4. Фото 2024 г.</p>

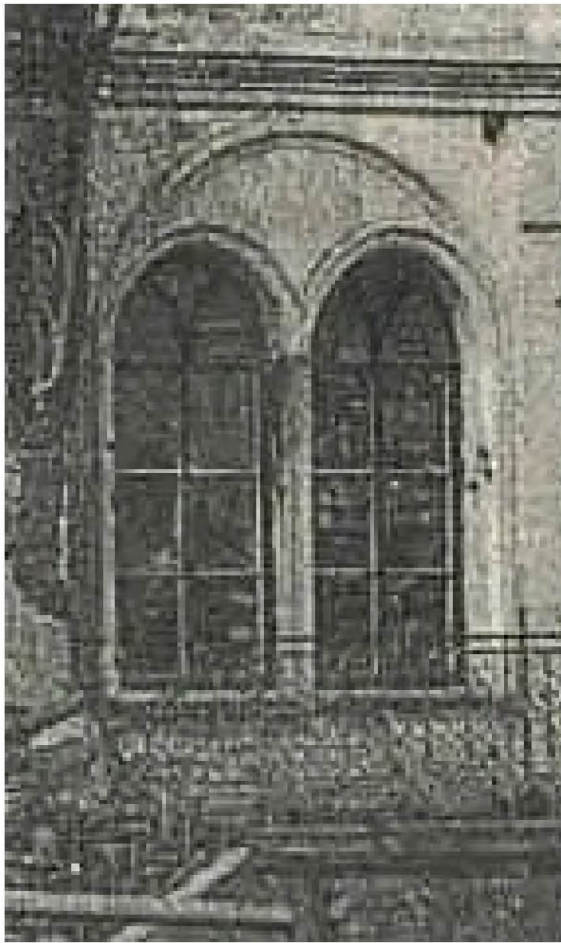
№ п/п	Обобщенная группа элементов предмета охраны	Элементы предмета охраны	Фотографическое или иное графическое изображение предмета охраны*
		Тип заполнения оконного проема типа 4

<p data-bbox="1339 1362 2056 1398">Фото 22. Оконный проем типа 4. Фото 1900-1910 гг.</p>

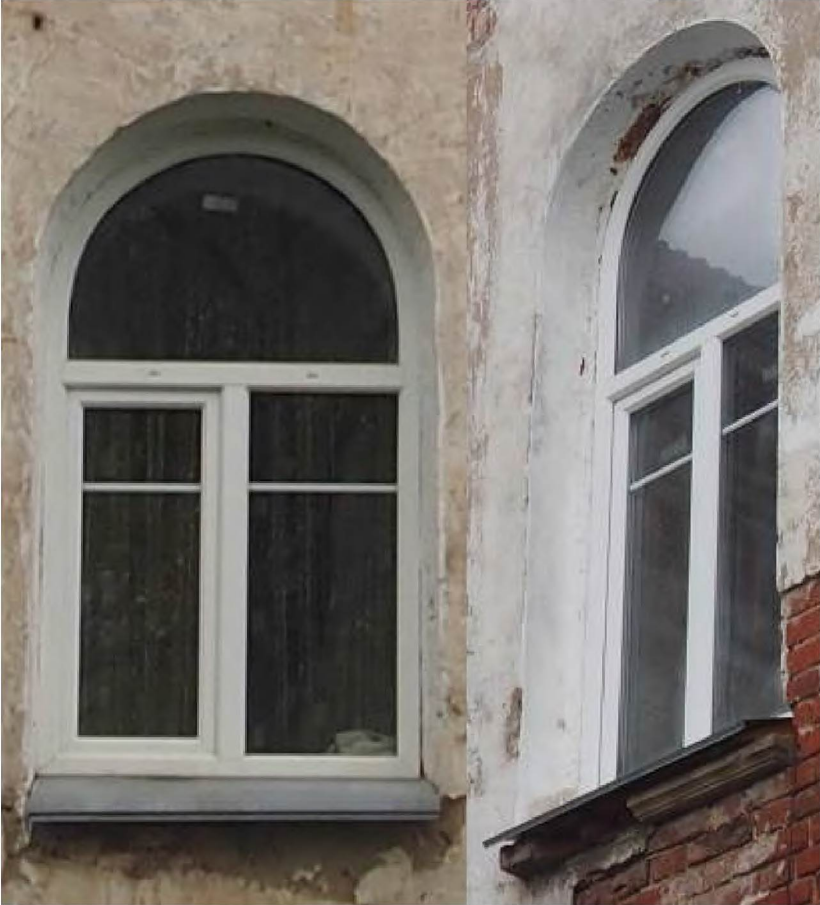
№ п/п	Обобщенная группа элементов предмета охраны	Элементы предмета охраны	Фотографическое или иное графическое изображение предмета охраны*
4.1.11		<p>Оконный проем типа 5: арочный оконный проем, поставленный на профилированный подоконный карниз</p>

<p>Фото 23, 24. Оконный проем типа 5. Фото 2024 г.</p>

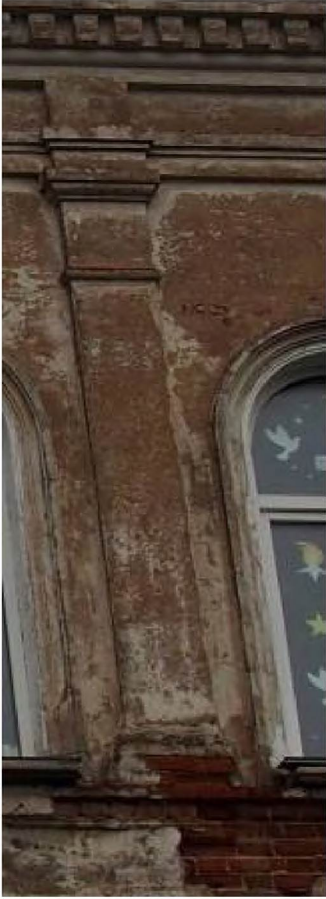
№ п/п	Обобщенная группа элементов предмета охраны	Элементы предмета охраны	Фотографическое или иное графическое изображение предмета охраны*
4.1.18		<p>Пилястра типа 3: плоская кирпичная пилястра с астрагалом в уровне выше оконных проемов второго этажа. Пилястра раскреповывает архитрав антаблемента и опирается на подоконную тягу межэтажного пояса типа 1</p>

<p>Фото 31. Пилястра типа 3. Фото 2024 г.</p>

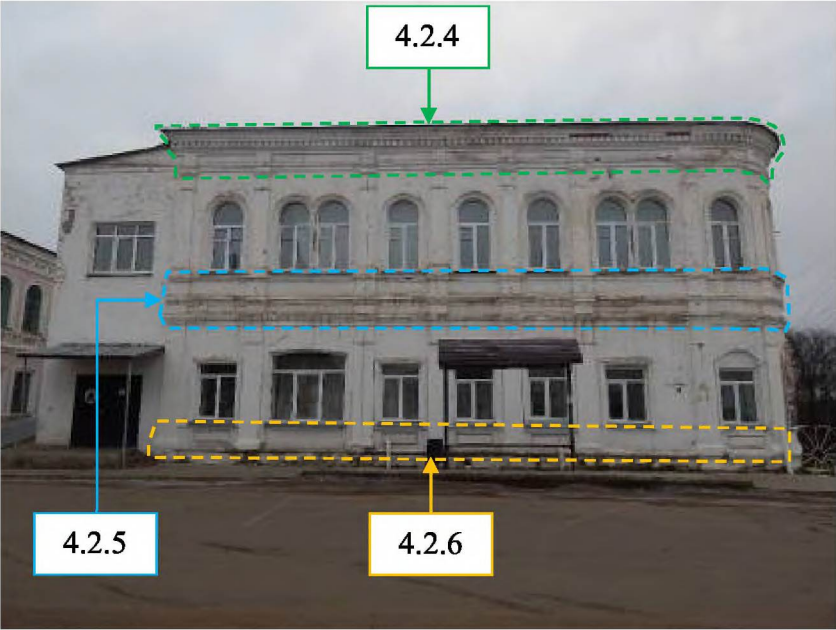
№ п/п	Обобщенная группа элементов предмета охраны	Элементы предмета охраны	Фотографическое или иное графическое изображение предмета охраны*
4.2.4	Основной объем	Антаблемент типа 1

<p data-bbox="1518 1198 1877 1270">Фото 33. Западный фасад. Фото 2017 г.</p>
4.2.5		Межэтажный пояс типа 1	
4.2.6		Межэтажный пояс типа 2

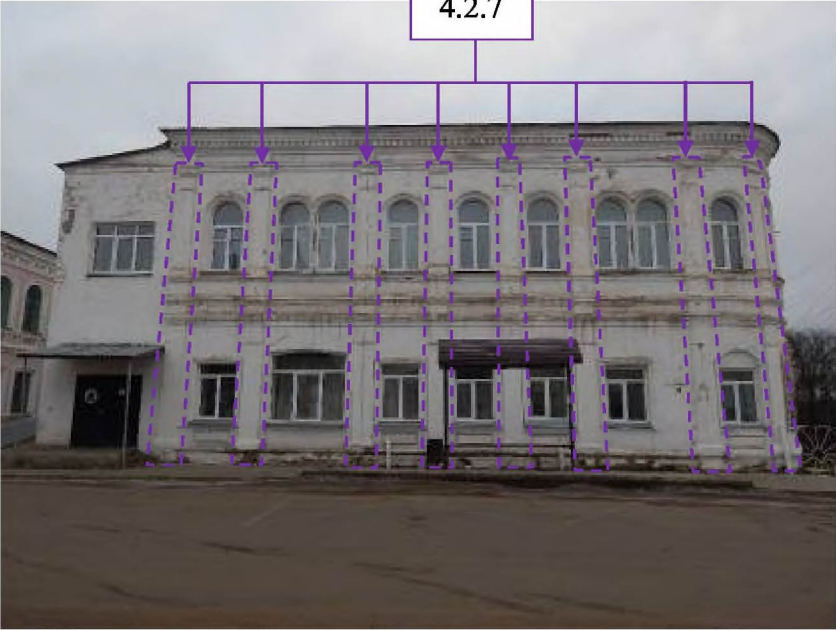
№ п/п	Обобщенная группа элементов предмета охраны	Элементы предмета охраны	Фотографическое или иное графическое изображение предмета охраны*
4.2.7	Основной объем	Восемь пилястр типа 1

<p data-bbox="1518 1198 1877 1270">Фото 34. Западный фасад. Фото 2017 г.</p>

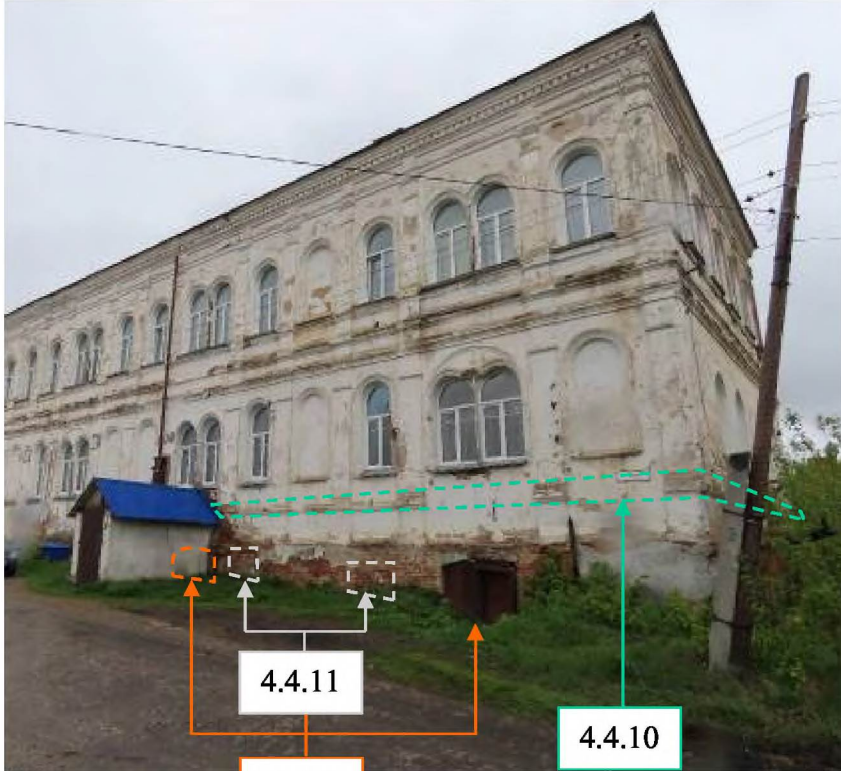
№ п/п	Обобщенная группа элементов предмета охраны	Элементы предмета охраны	Фотографическое или иное графическое изображение предмета охраны*
4.4.9	Основной объем	Два дверных проема типа 1

4.4.10		Межэтажный карниз типа 1	
4.4.11		Шесть оконных проемов типа 6

Фото 44. Фрагмент южного фасада. Вид с юго-востока.
Фото 2024 г.

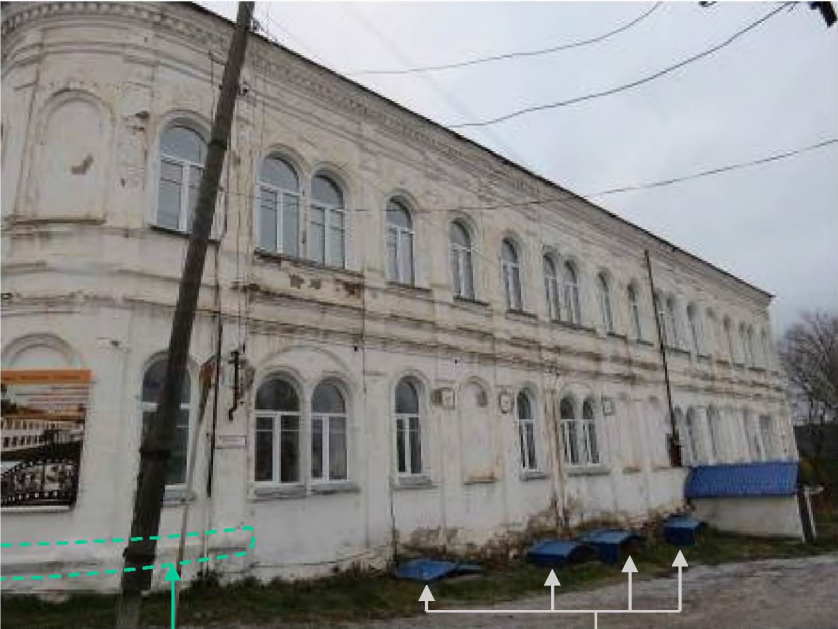
<p data-bbox="1391 1134 1509 1198">4.4.10</p> <p data-bbox="1809 1134 1928 1198">4.4.11</p> <p data-bbox="1451 1238 1939 1305">Фото 45. Фрагмент южного фасада. Фото 2017 г.</p> <p>The photograph shows a two-story building with a curved corner on the left. The facade is light-colored with arched windows. A utility pole is visible in the foreground. A dashed red line and an arrow point to a specific area on the lower part of the building, labeled 4.4.10. Three arrows point to a horizontal line on the ground level, labeled 4.4.11.</p>

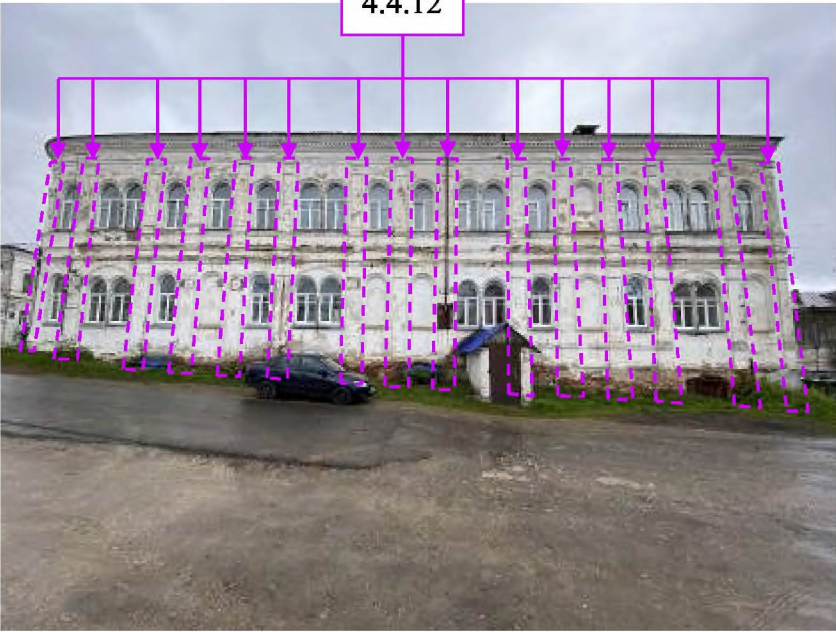
№ п/п	Обобщенная группа элементов предмета охраны	Элементы предмета охраны	Фотографическое или иное графическое изображение предмета охраны*
4.4.12	Основной объем	Пятнадцать пилястр типа 2

<p data-bbox="1525 1238 1861 1305">Фото 46. Южный фасад. Фото 2024 г.</p>

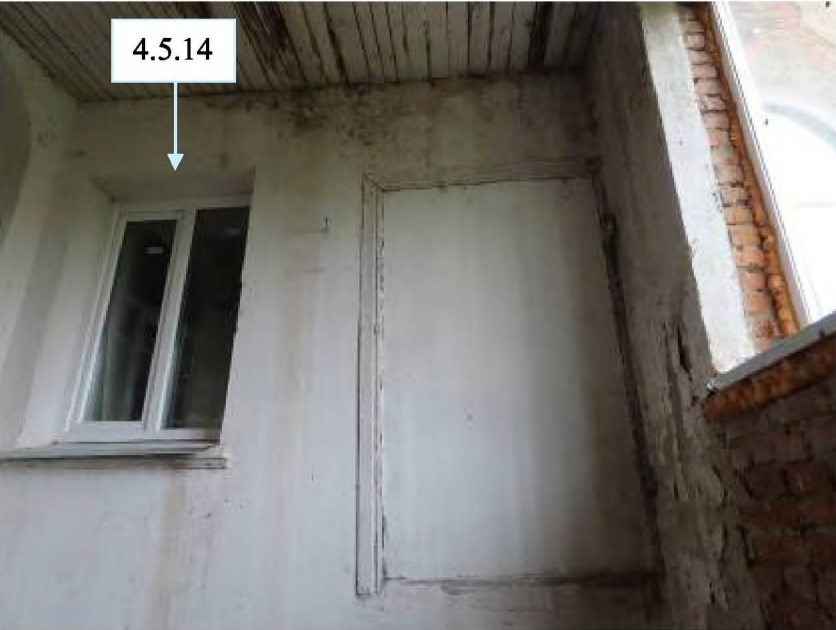
№ п/п	Обобщенная группа элементов предмета охраны	Элементы предмета охраны	Фотографическое или иное графическое изображение предмета охраны*
4.5.14	Основной объем	Один прямоугольный оконный проем первого этажа, поставленный на профилированный подоконную доску

<p data-bbox="1384 1201 2007 1270">Фото 51. Восточный фасад. Вид из пристроя. Фото 2024 г.</p>

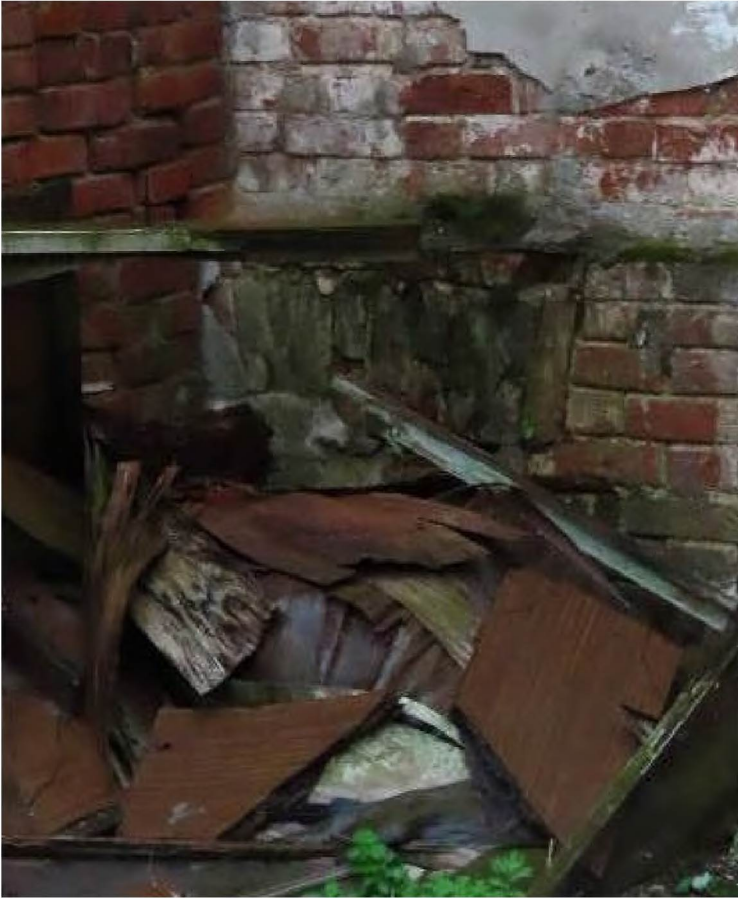
№ п/п	Обобщенная группа элементов предмета охраны	Элементы предмета охраны	Фотографическое или иное графическое изображение предмета охраны*
4.5.15	Основной объем	Один прямоугольный оконный проем цокольного этажа

<p data-bbox="1373 1326 2018 1394">Фото 52. Оконный проем. Вид с северо-запада. Фото 2024 г.</p>

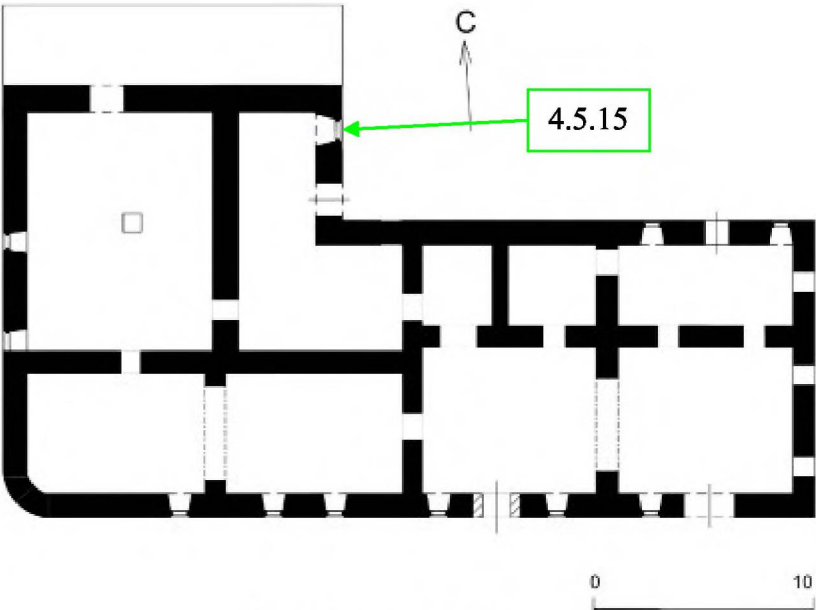
<p data-bbox="1397 1289 1995 1321">Оконный проем на плане цокольного этажа</p>	■	– капитальные стены основного периода строительства 1870-х гг. из глиняного кирпича	⌌	– проекции арочных перемычек	⌌	– проекции лучковых перемычек
■	– капитальные стены основного периода строительства 1870-х гг. из глиняного кирпича								
⌌	– проекции арочных перемычек								
⌌	– проекции лучковых перемычек

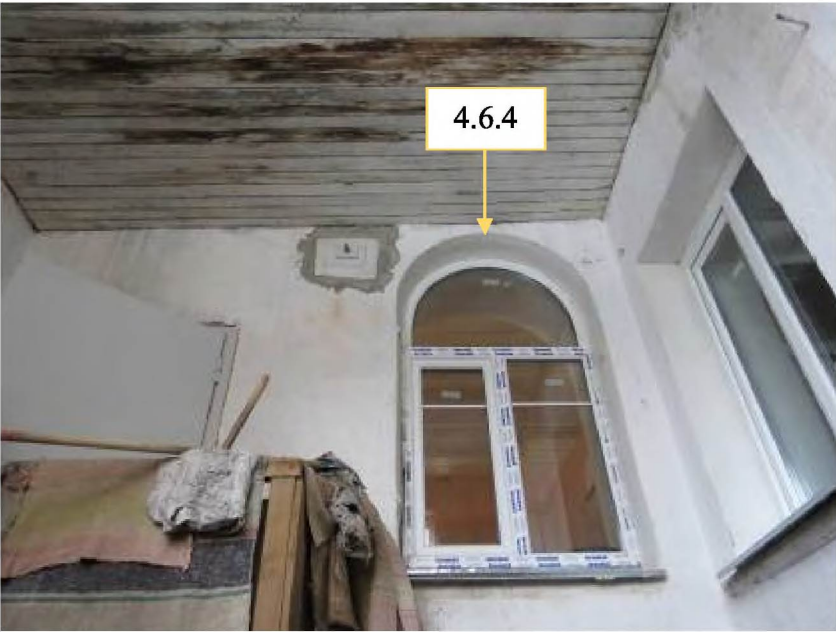
<p data-bbox="1317 1050 2078 1120">Фото 54. Фрагмент северного фасада. Вид из пристроя. Фото 2017 г.</p>

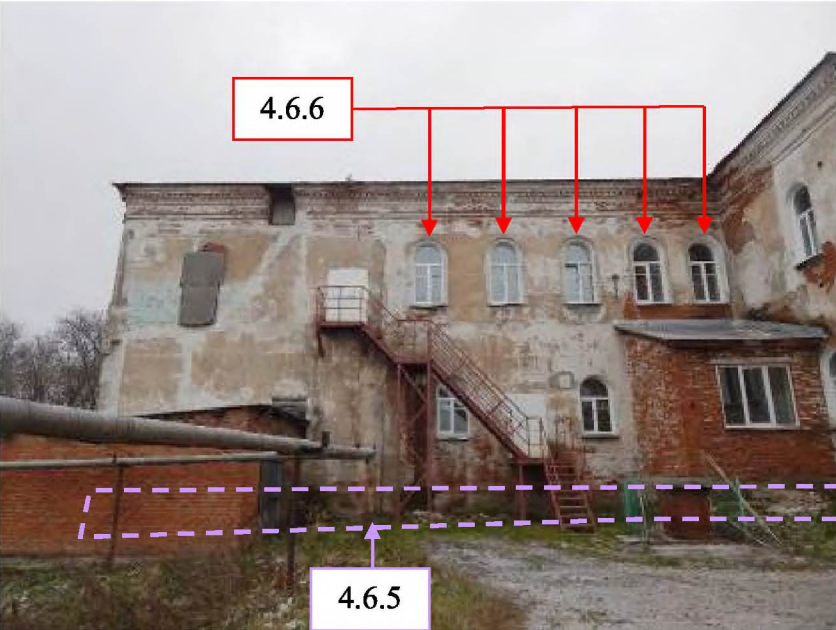
№ п/п	Обобщенная группа элементов предмета охраны	Элементы предмета охраны	Фотографическое или иное графическое изображение предмета охраны*
4.6.5	Основной объем	Уступ цоколя типа 1

4.6.6		Семь оконных проемов типа 1

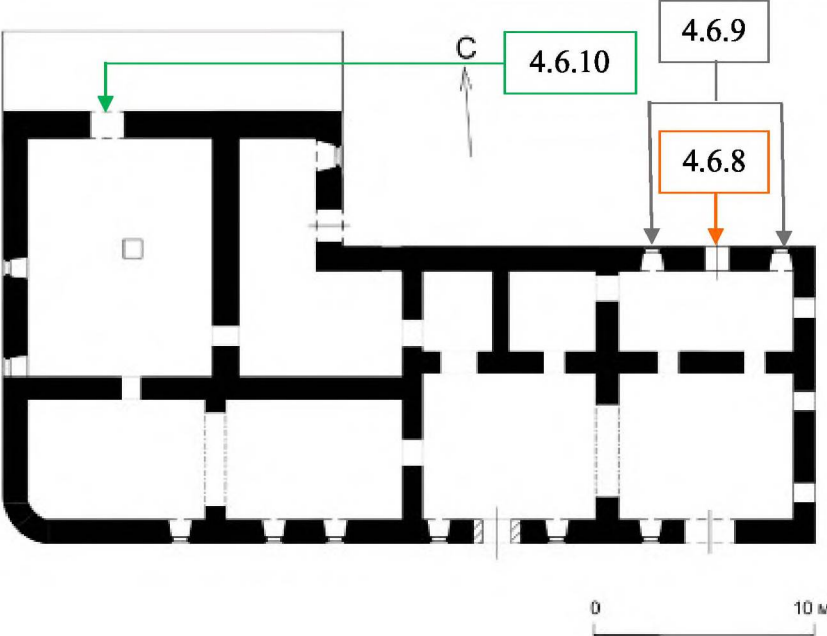
№ п/п	Обобщенная группа элементов предмета охраны	Элементы предмета охраны	Фотографическое или иное графическое изображение предмета охраны*					
4.6.9	Основной объем	Два оконных проема типа 6

<p style="text-align: right;">0 10 м</p>					
4.6.10		Один дверной проем: лучковый дверной проем цокольного этажа	<p style="text-align: center;">Условные обозначения:</p>

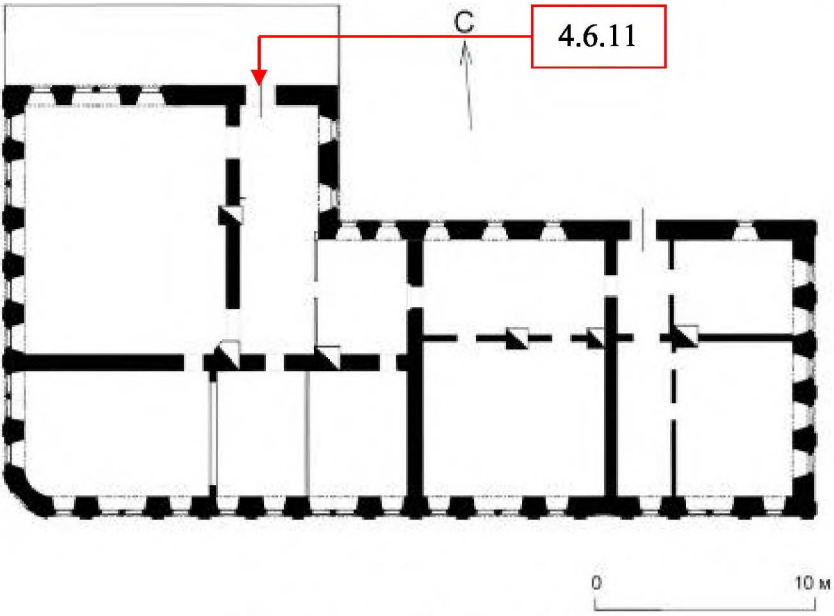
<p data-bbox="1532 997 1861 1029">Условные обозначения:</p> <table border="1" data-bbox="1288 1066 2103 1197"> <tr> <td data-bbox="1317 1082 1400 1125">■</td> <td data-bbox="1435 1075 2085 1142">– капитальные стены основного периода строительства 1870-х гг. из глиняного кирпича</td> </tr> <tr> <td data-bbox="1317 1157 1400 1189">⊠</td> <td data-bbox="1435 1157 1877 1189">– проекции арочных перемычек</td> </tr> </table> <p data-bbox="1429 1236 1966 1268">Дверной проем на плане второго этажа</p>	■	– капитальные стены основного периода строительства 1870-х гг. из глиняного кирпича	⊠	– проекции арочных перемычек
■	– капитальные стены основного периода строительства 1870-х гг. из глиняного кирпича						
⊠	– проекции арочных перемычек

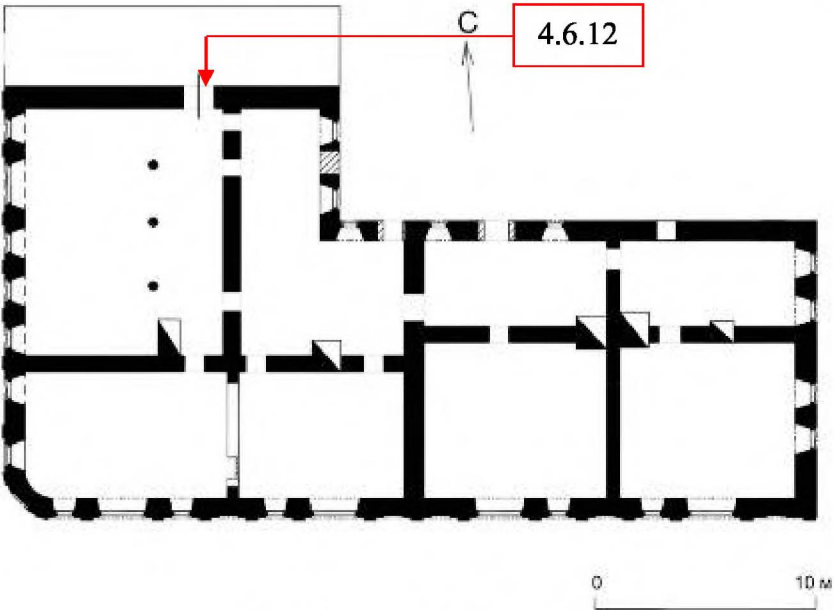
<p data-bbox="1429 1289 1966 1321">Дверной проем на плане первого этажа</p>	■	– капитальные стены основного периода строительства 1870-х гг. из глиняного кирпича	▬	– проекции арочных перемычек	▬	– проекции лучковых перемычек
■	– капитальные стены основного периода строительства 1870-х гг. из глиняного кирпича								
▬	– проекции арочных перемычек								
▬	– проекции лучковых перемычек

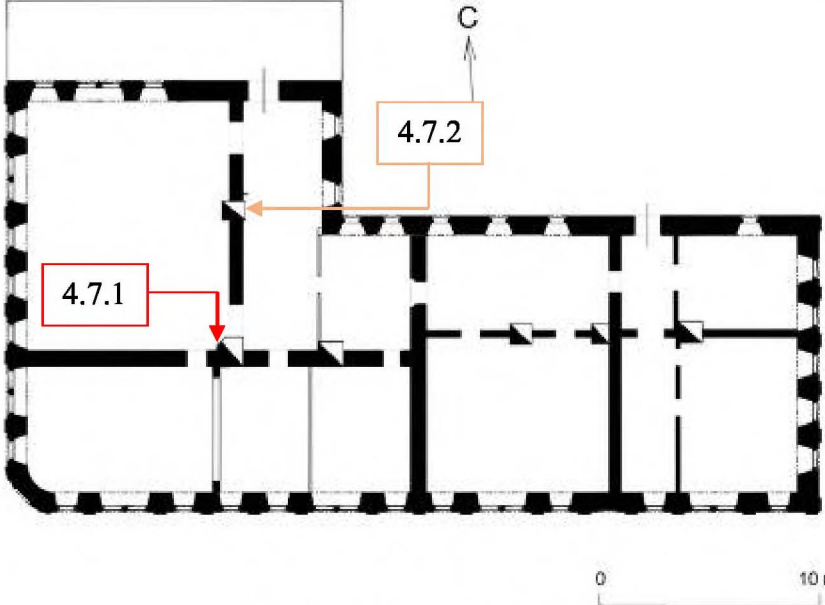
<p data-bbox="1532 999 1861 1027">Условные обозначения:</p> <table border="1" data-bbox="1290 1070 2101 1198"> <tr> <td data-bbox="1312 1086 1397 1126">■</td> <td data-bbox="1435 1078 2085 1142">– капитальные стены основного периода строительства 1870-х гг. из глиняного кирпича</td> </tr> <tr> <td data-bbox="1312 1150 1397 1190">- - -</td> <td data-bbox="1435 1158 1872 1190">– проекции арочных перемычек</td> </tr> </table> <p data-bbox="1339 1238 2051 1270">Декор печей типа 1 и типа 2 на плане второго этажа</p>	■	– капитальные стены основного периода строительства 1870-х гг. из глиняного кирпича	- - -	– проекции арочных перемычек
■	– капитальные стены основного периода строительства 1870-х гг. из глиняного кирпича						
- - -	– проекции арочных перемычек

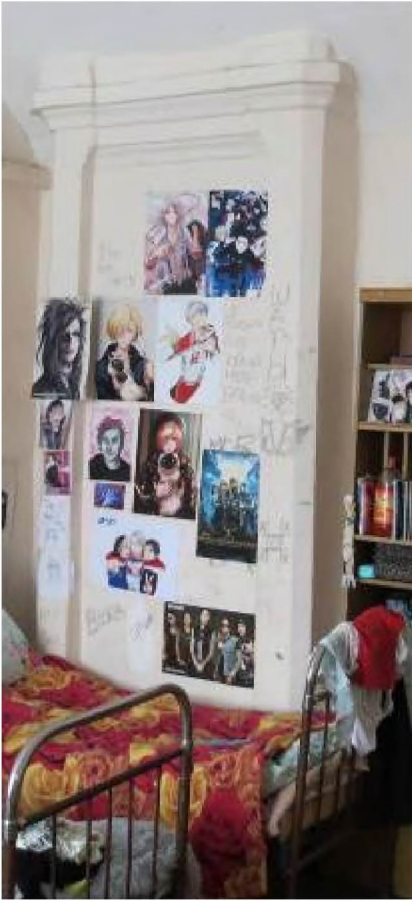
№ п/п	Обобщенная группа элементов предмета охраны	Элементы предмета охраны	Фотографическое или иное графическое изображение предмета охраны*
4.7.3	Основной объем	Декор печи типа 3: профилированный карниз, раскрепованный двумя угловыми пилястрами

<p data-bbox="1503 1326 1890 1394">Фото 62. Декор печи типа 3. Фото 2017 г.</p>

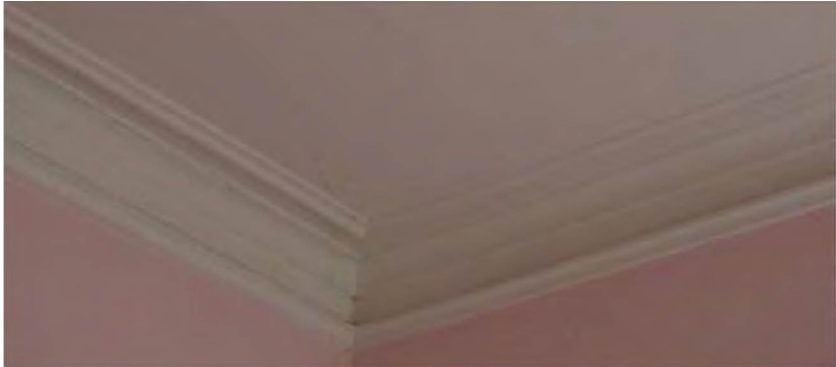
<p data-bbox="1310 1013 2085 1045">Фото 65. Профилированный карниз типа 1. Фото 2024 г.</p>

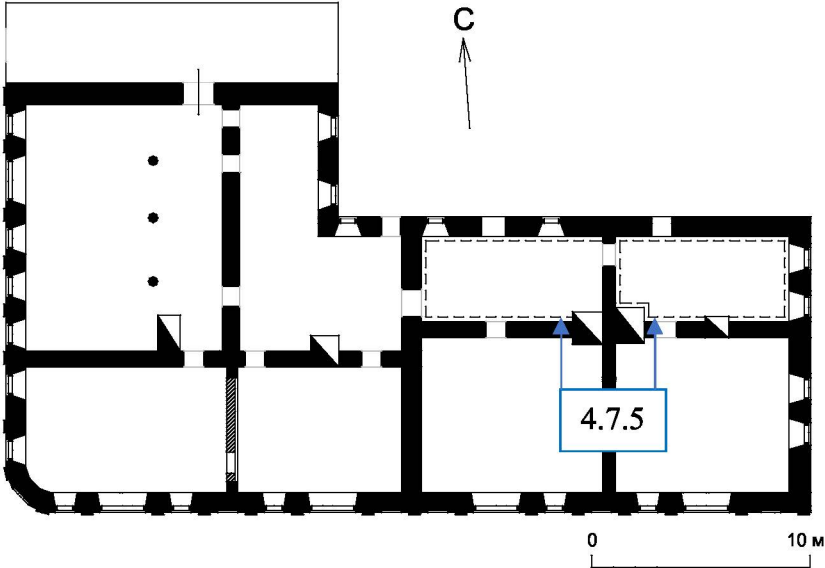
<p data-bbox="1532 1066 1861 1098">Условные обозначения:</p> <table border="1" data-bbox="1290 1137 2105 1289"> <tr> <td data-bbox="1317 1158 1397 1193">■</td> <td data-bbox="1435 1145 2085 1214">– капитальные стены основного периода строительства 1870-х гг. из глиняного кирпича</td> </tr> <tr> <td data-bbox="1317 1230 1397 1265">- - -</td> <td data-bbox="1435 1222 1906 1291">– проекции тянутых штукатурных профилированных карнизов</td> </tr> </table> <p data-bbox="1346 1331 2051 1362">Профилированные карнизы на плане первого этажа</p>	■	– капитальные стены основного периода строительства 1870-х гг. из глиняного кирпича	- - -	– проекции тянутых штукатурных профилированных карнизов
■	– капитальные стены основного периода строительства 1870-х гг. из глиняного кирпича						
- - -	– проекции тянутых штукатурных профилированных карнизов

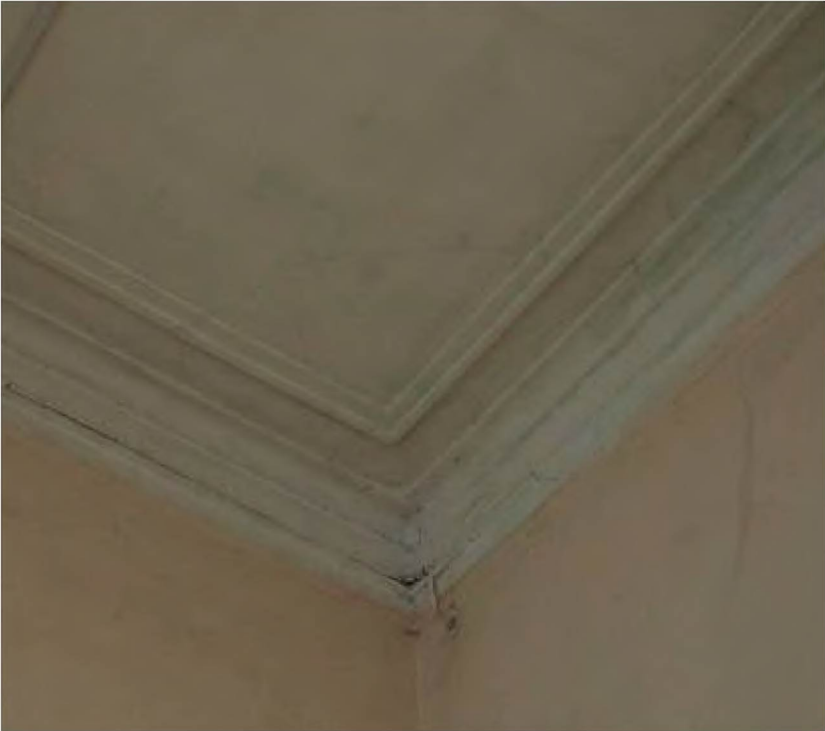
<p data-bbox="1442 1230 1951 1262">Фото 68. Карниз типа 4. Фото 2017 г.</p>
