РЕШЕНИЕ

Об установлении предмета охраны объекта культурного наследия (памятника истории и культуры) народов Российской Федерации регионального значения «Дом, в котором 8-10 января 1918 г. проходил первый съезд Советов рабочих, крестьянских и солдатских депутатов, установивший Советскую власть в Уржумском уезде», расположенного по адресу: Кировская область, Уржумский район, г. Уржум, ул. Советская, д. 28

ПРЕДМЕТ ОХРАНЫ

народов Российской Федерации регионального значения «Дом, в котором 8-10 января 1918 г. проходил первый съезд Советов рабочих, крестьянских и солдатских депутатов, установивший Советскую власть в Уржумском уезде», расположенного по адресу: Кировская область, Уржумский район, г. Уржум, ул. Советская, д. 28

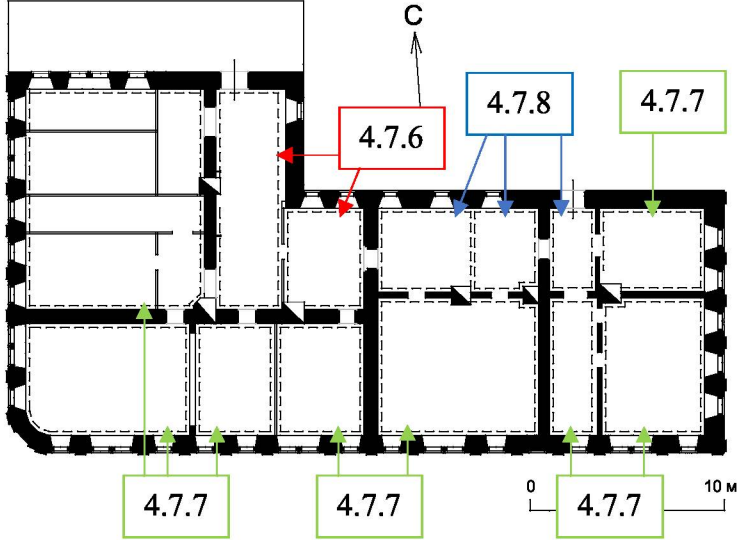
<p data-bbox="1532 903 1861 932">Условные обозначения:</p> <table border="1" data-bbox="1285 970 2103 1123"> <tr> <td data-bbox="1317 991 1397 1027">■</td> <td data-bbox="1435 979 2085 1043">– капитальные стены основного периода строительства 1870-х гг. из глиняного кирпича</td> </tr> <tr> <td data-bbox="1317 1059 1397 1096">— — —</td> <td data-bbox="1435 1048 1912 1118">– проекции тянутых штукатурных профилированных карнизов</td> </tr> </table> <p data-bbox="1339 1161 2051 1198">Профилированные карнизы на плане второго этажа</p>	■	– капитальные стены основного периода строительства 1870-х гг. из глиняного кирпича	— — —	– проекции тянутых штукатурных профилированных карнизов
■	– капитальные стены основного периода строительства 1870-х гг. из глиняного кирпича						
— — —	– проекции тянутых штукатурных профилированных карнизов

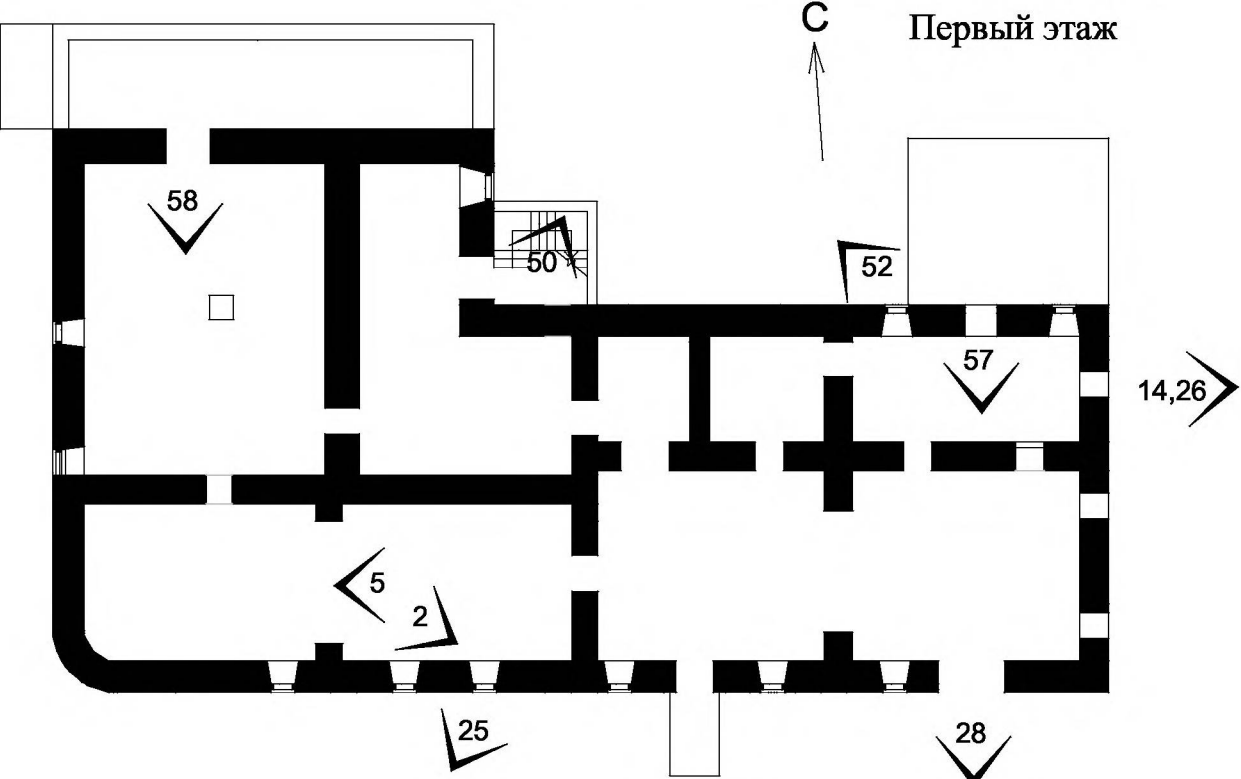
Номер схемы	Схема
1

<p>Первый этаж</p> <p>С</p> <p>58</p> <p>50</p> <p>52</p> <p>57</p> <p>14,26</p> <p>5</p> <p>2</p> <p>25</p> <p>28</p> <p>The diagram is a floor plan of the first floor of a building. It shows a complex layout of rooms and corridors. Several security camera locations are marked with checkmarks and numbers: 58 in a top-left room, 50 near a staircase, 52 on a horizontal corridor, 57 in a room on the right, 5 and 2 in a lower-left area, 25 at the bottom center, and 28 at the bottom right. An arrow labeled 'С' points upwards from the top right. An arrow labeled '14,26' points to the right from the right side of the plan. The text 'Первый этаж' is located in the top right corner of the plan area.</p>
