## **ИНСПЕКЦИЯ ПО ОХРАНЕ ОБЪЕКТОВ КУЛЬТУРНОГО НАСЛЕДИЯ КОСТРОМСКОЙ ОБЛАСТИ**

#### **Об утверждении предмета охраны объекта культурного наследия регионального значения «Дом связи», 1934 г. (Костромская область, г. Кострома, ул. Советская, 6)**

### ПРЕДМЕТ ОХРАНЫ

объекта культурного наследия регионального значения  
«Дом связи», 1934 г.  
(Костромская область, г. Кострома, ул. Советская, 6)

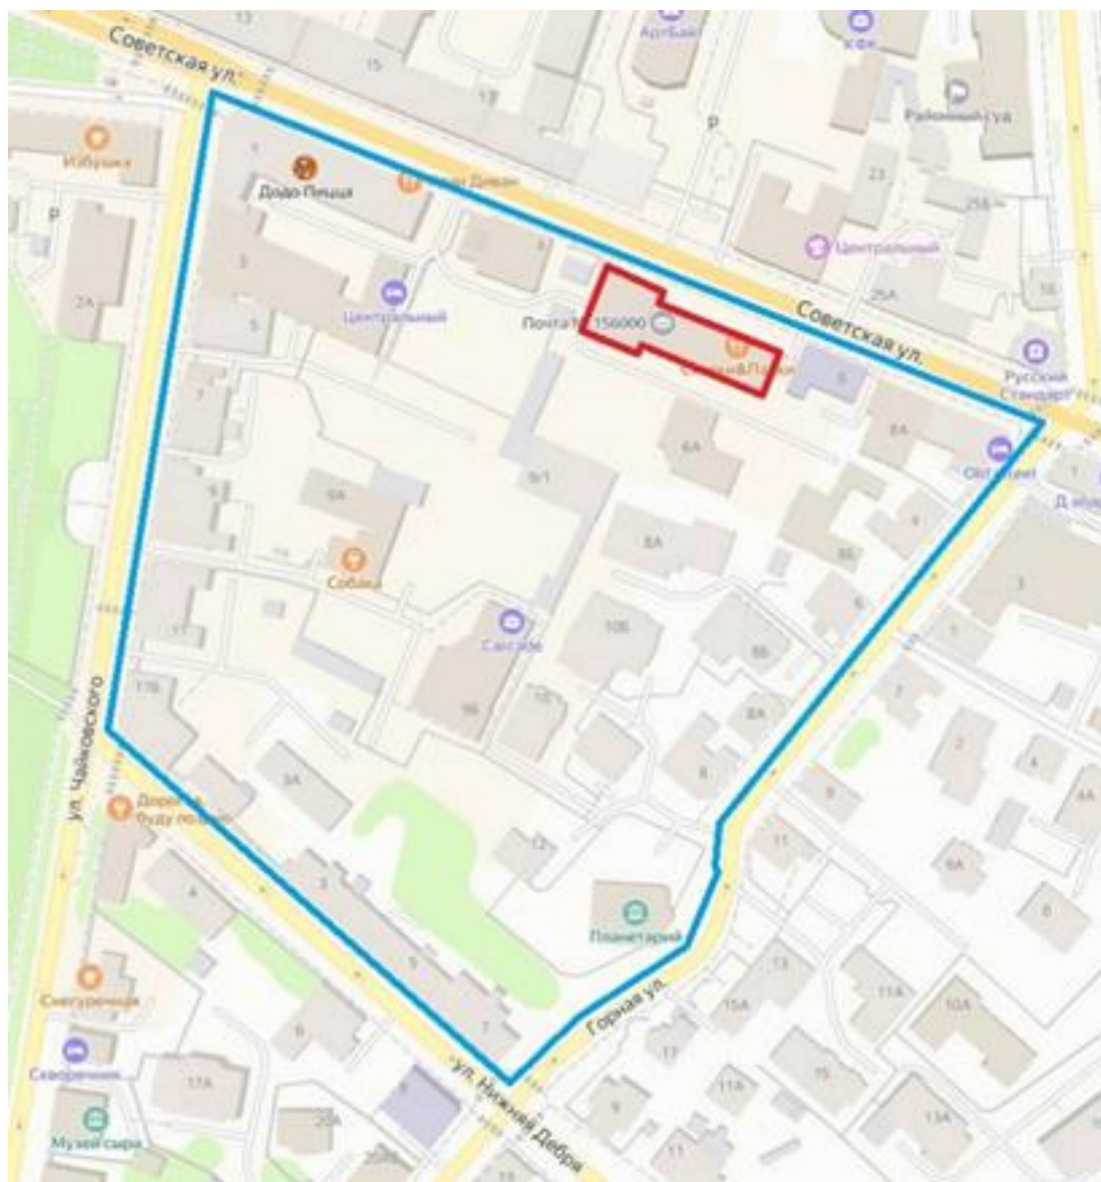
Градостроительная роль объекта культурного наследия

1. Градостроительная роль объекта (приложение №1 к настоящему предмету охраны): здание расположено в квартале, ограниченном улицами Советская, Горная, Нижняя Дебря, Чайковского; северо-восточным (главным) фасадом выходит на улицу Советская (центральная улица города) с небольшим отступом от «красной» линии.

- объект культурного наследия регионального значения  
«Дом связи», 1934 г.

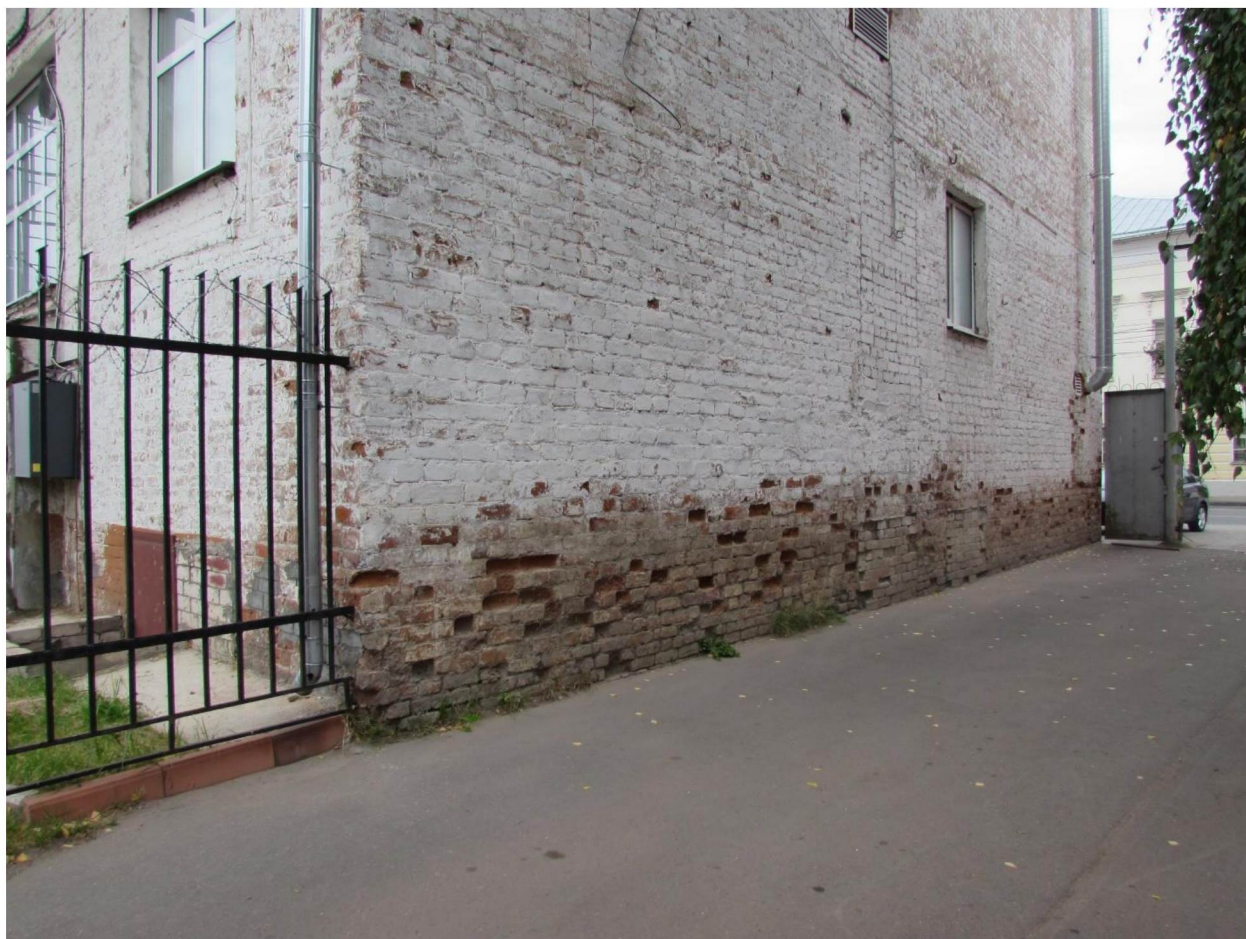
капитальные стены краснокирпичные

1) капитальные стены краснокирпичные;

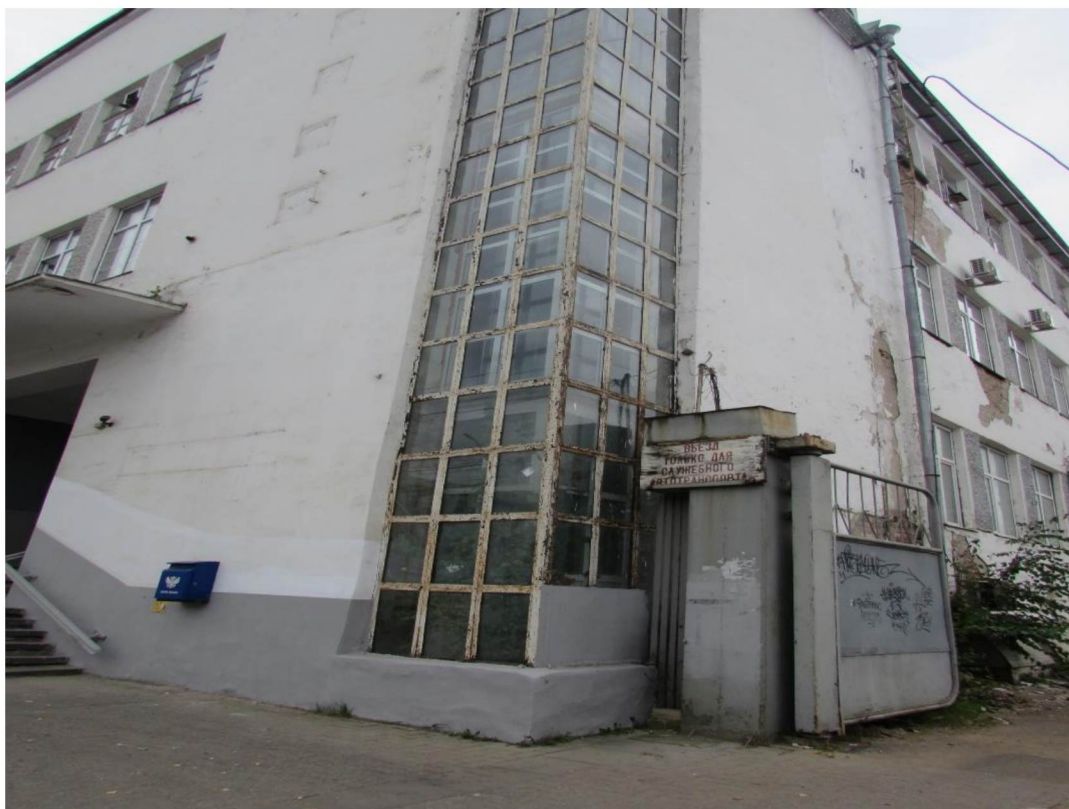
характер оформления стен северо-восточного (главного) и северо-западного (бокового) фасадов - штукатурное покрытие и окраска в белый цвет

характер оформления стен: северо-восточного (главного) и северо-западного (бокового) фасадов - штукатурное покрытие и окраска в белый цвет, юго-западного (дворового) и юго-восточного (бокового) фасадов - окраска в белый цвет по кирпичу;

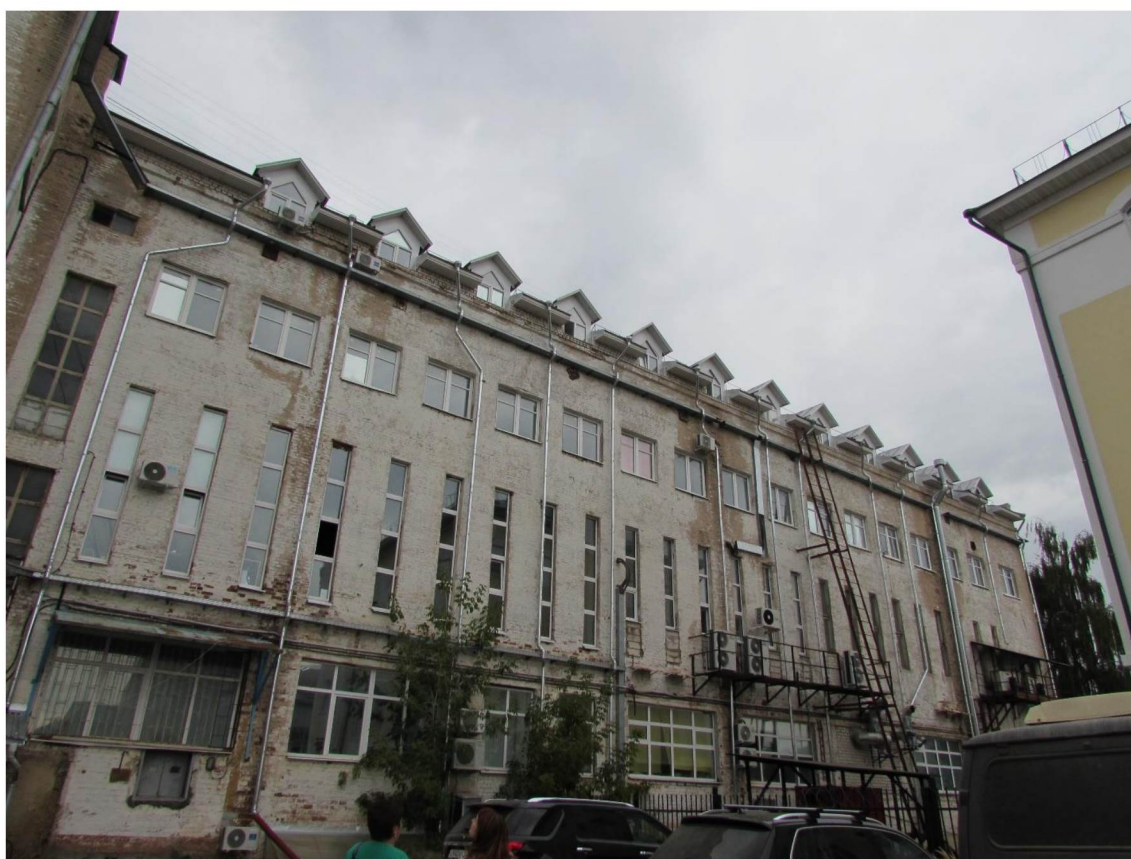
характер оформления стен юго-западного (дворового) и юго-восточного (бокового) фасадов – окраска по кирпичу в белый цвет

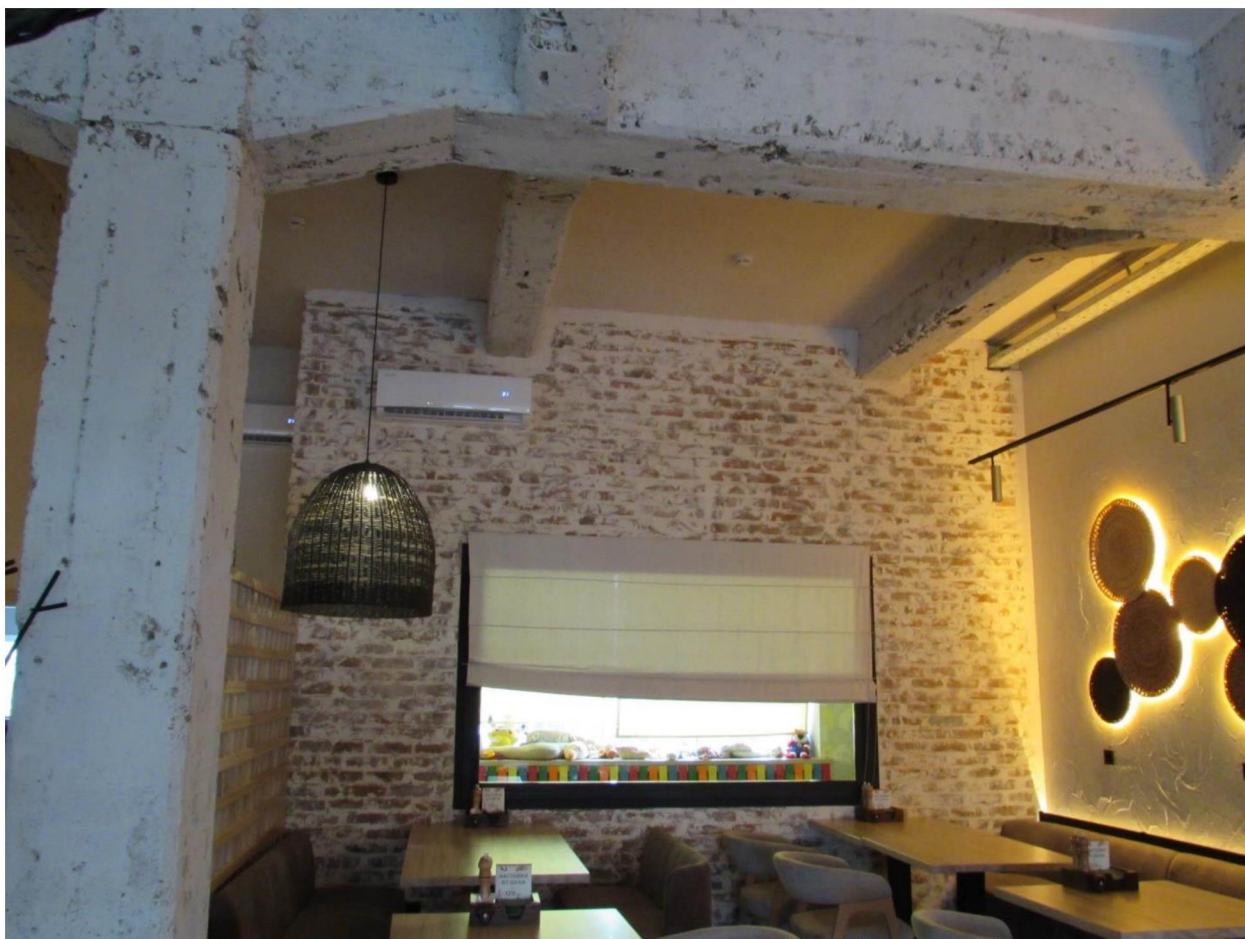
несущие столбы прямоугольного сечения; плоские перекрытия по железобетонным балкам

2) несущие столбы прямоугольного сечения (местоположение согласно приложению №7);

3) тип перекрытий - плоские по железобетонным балкам;

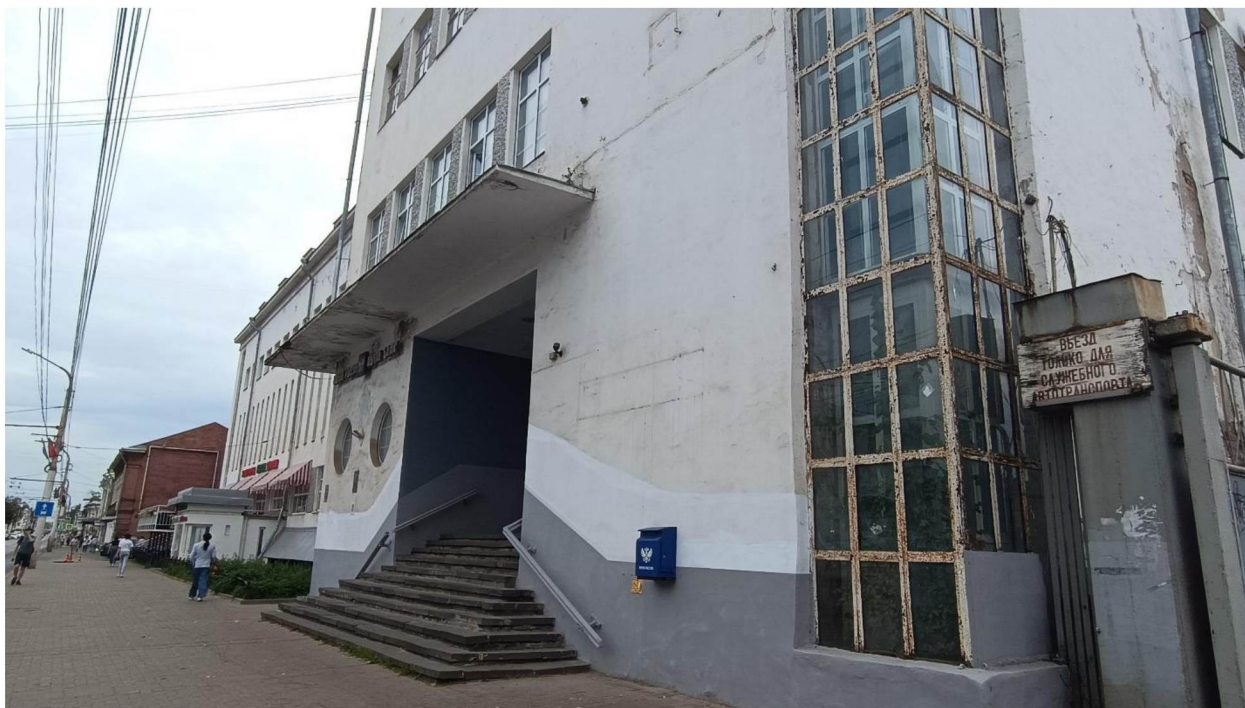
высокая открытая трехсторонняя лестница, расположенная по центру главного фасада правого объема перед входом в здание

высокая открытая трехсторонняя лестница, расположенная по центру главного фасада правого объема перед входом в здание;

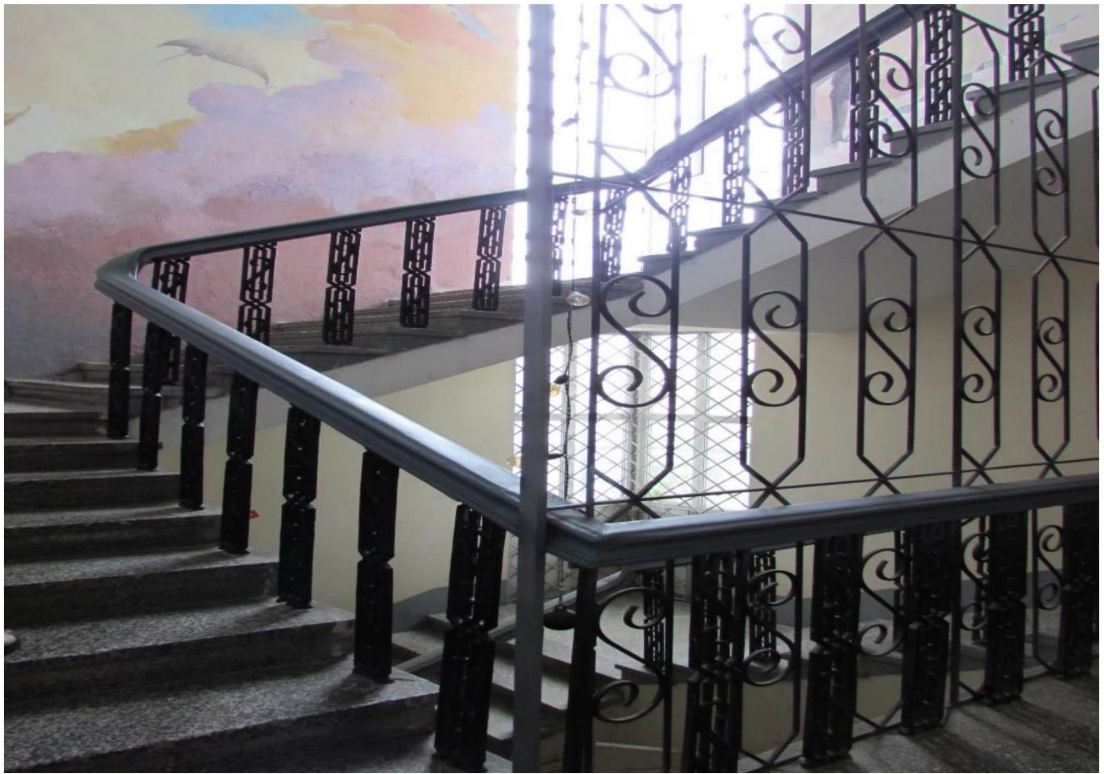
трехмаршевая лестница в северо-западной части правого объема:  
профилированные бетонные ступени, рисунок кованных ограждений, деревянные поручни

трехмаршевая П-образная лестница в северо-западной части правого объема: профилированные бетонные ступени, рисунок кованых ограждений, деревянные поручни;

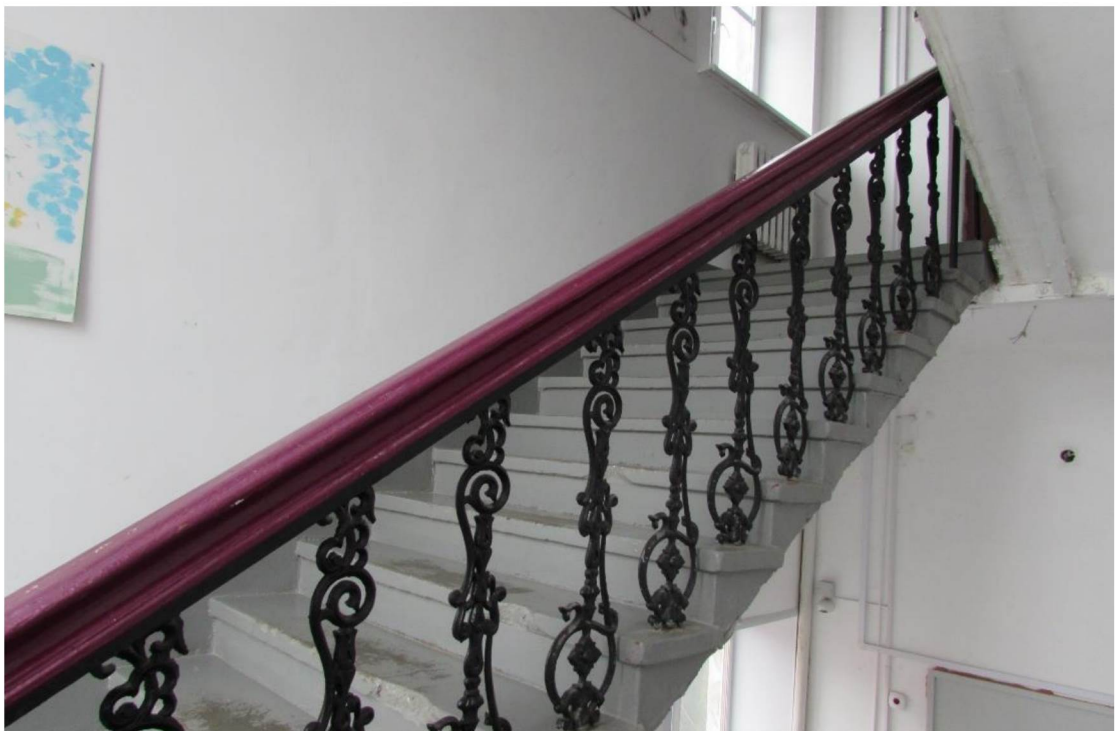
двухмаршевая лестница в северо-восточной части левого объема:  
профилированные бетонные ступени, рисунок кованных ограждений, деревянные поручни; двухмаршевая лестница в юго-западной части левого объема:  
профилированные бетонные ступени, рисунок кованных ограждений, деревянные поручни

двухмаршевая лестница в северо-восточной части левого объема: профилированные бетонные ступени, рисунок кованых ограждений, деревянные поручни;

двухмаршевая лестница в юго-западной части левого объема: профилированные бетонные ступени, рисунок кованых ограждений, деревянные поручни;

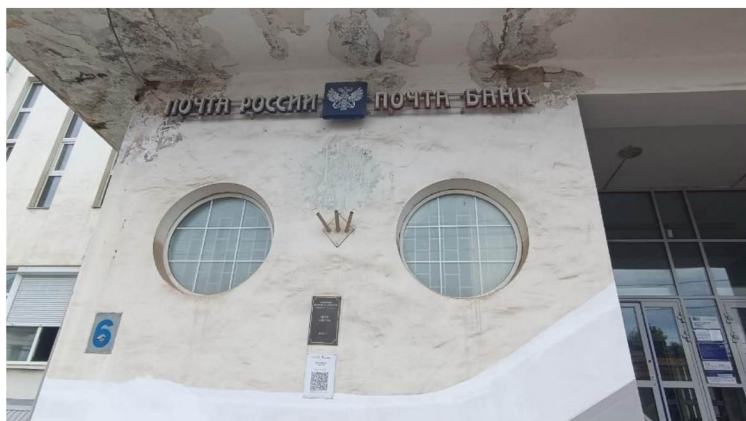
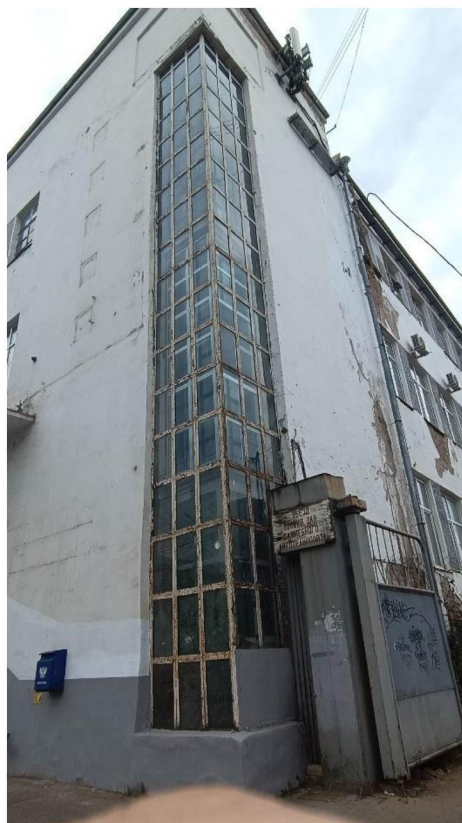
форма, размеры, местоположение и расстекловка исторических оконных проемов

5) форма, размеры, местоположение и расстекловка исторических оконных проемов; материал заполнения для высоких проемов с остеклением - металлические импосты.

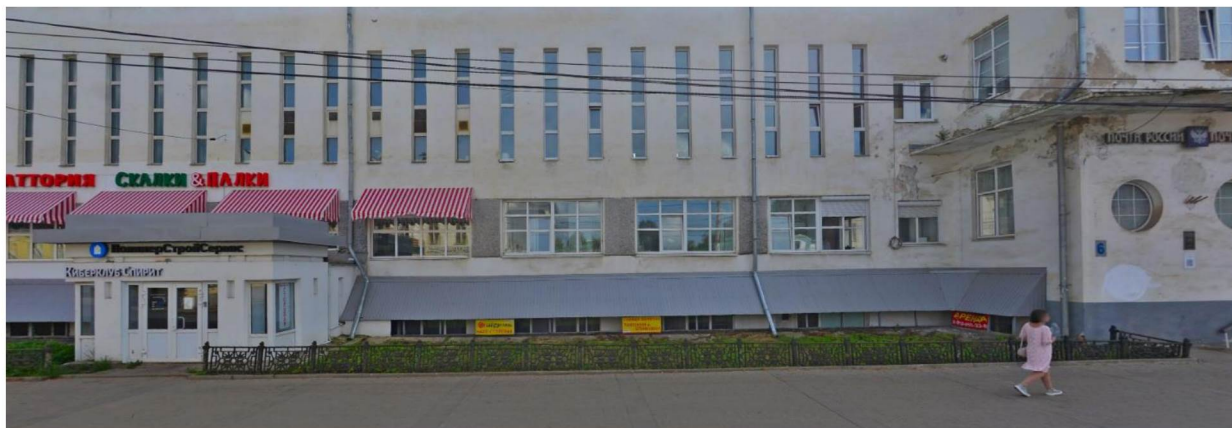
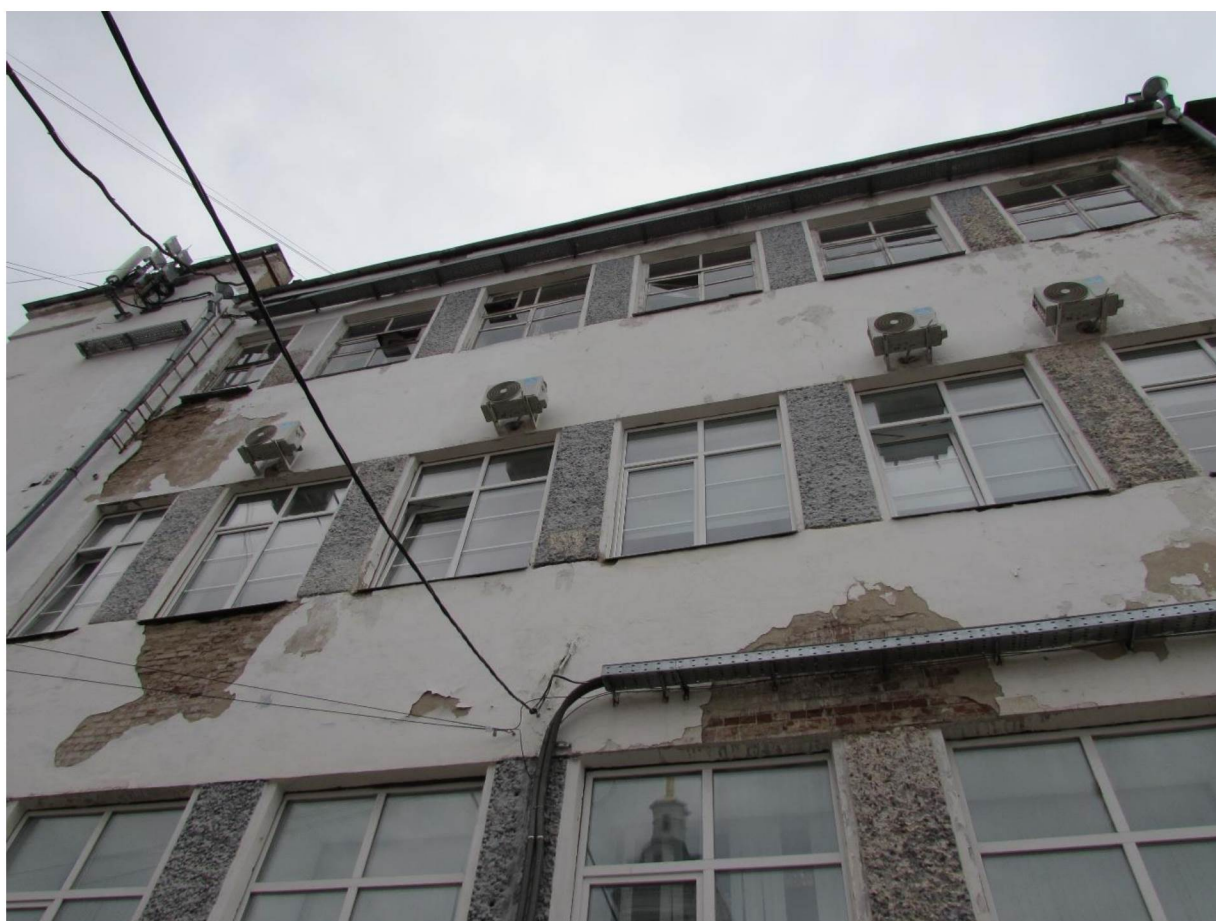
характер оформления простенков между окнами 1-го этажа северо-восточного (главного) фасада левого объема и окнами трех этажей северо-западного (бокового) фасада правого объема «под шубу»

1) характер оформления простенков между окнами 1-го этажа северо-восточного (главного) фасада левого объема и окнами трех этажей северо-западного (бокового) фасада правого объема «под шубу»;

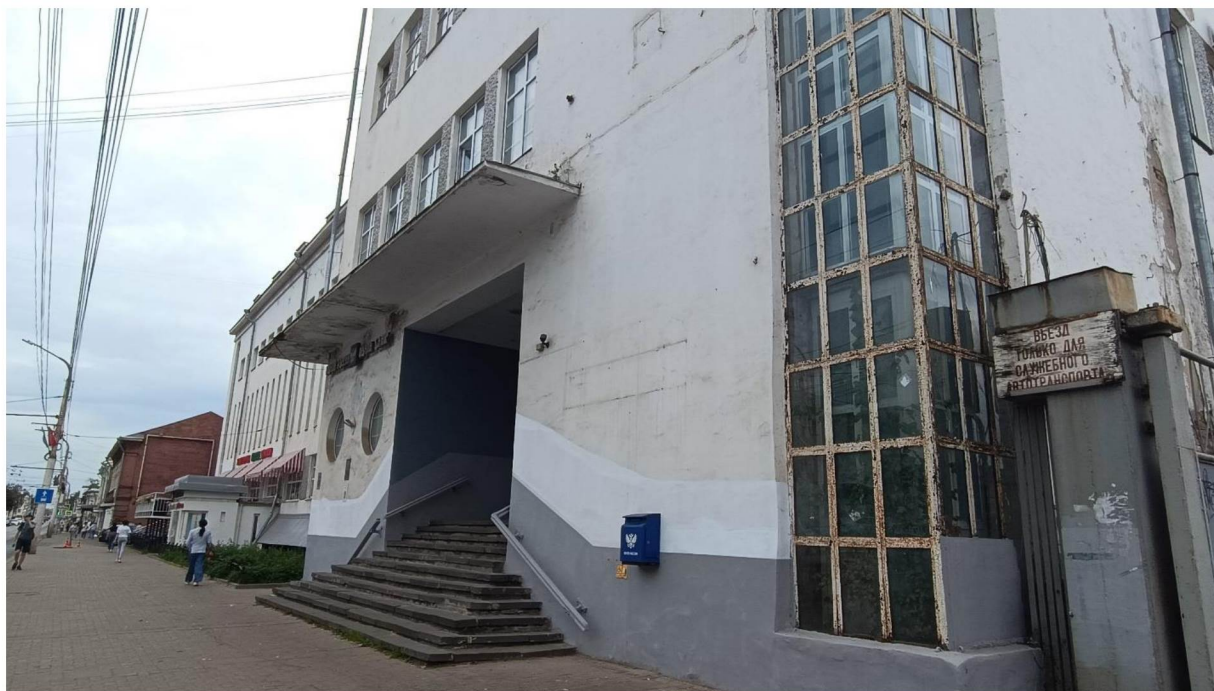
горизонтальный бетонный козырек большого выноса над входом в здание со стороны северо-восточного (главного) фасада правого объема

2) горизонтальный бетонный козырек большого выноса над входом в здание со стороны северо-восточного (главного) фасада правого объема;

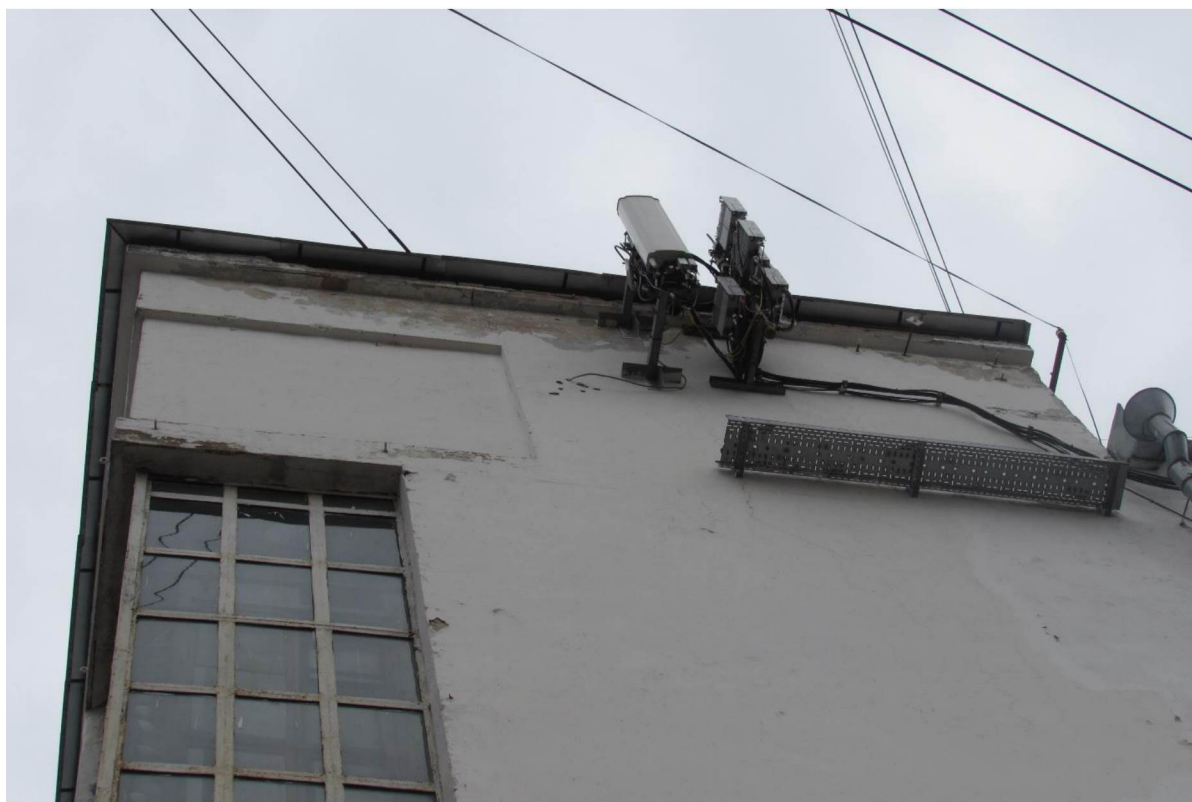
квадратная ниша над сплошным вертикальным остеклением правого угла правого объема

3) квадратная ниша над сплошным вертикальным остеклением правого угла правого объема (для главного и северо-западного фасадов);

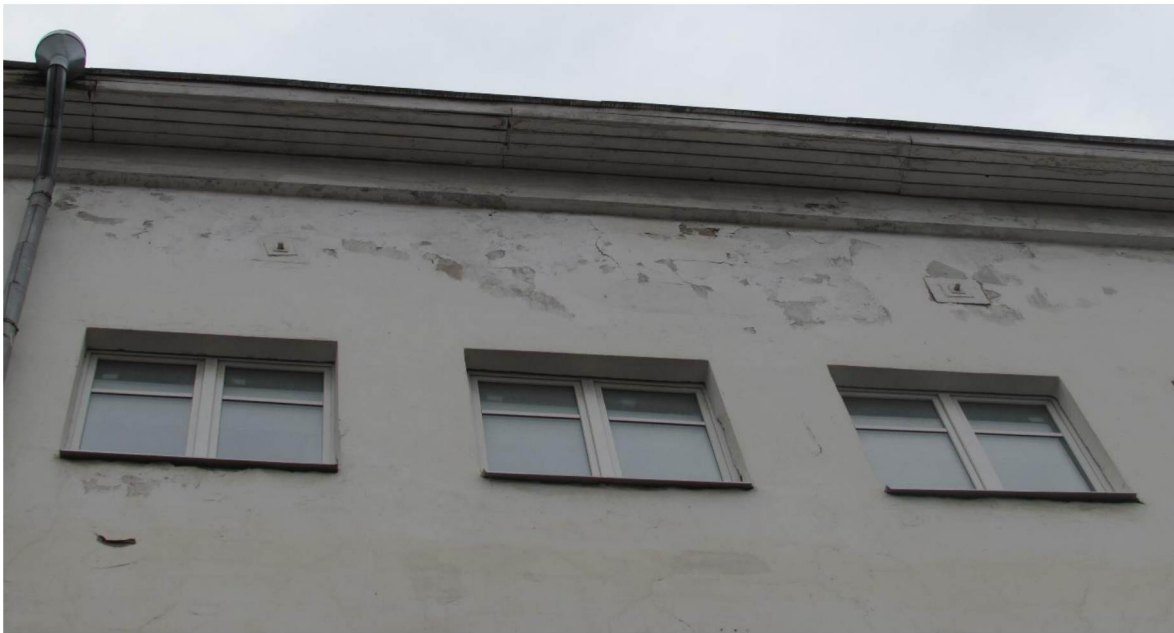
венчающий неразвитый карниз в виде узкой однообломной тяги

4) венчающий неразвитый карниз в виде узкой однообломной тяги.
