**Об утверждении предмета охраны
объекта культурного наследия регионального значения
«Административное здание», 1939 г., местонахождение (адрес):
Мурманская область, город Мурманск, улица Софьи Перовской, дом 2**

Предмет охраны
объекта культурного наследия регионального значения
«Административное здание», 1939 г., местонахождение (адрес):
Мурманская область, город Мурманск, улица Софьи Перовской, дом 2

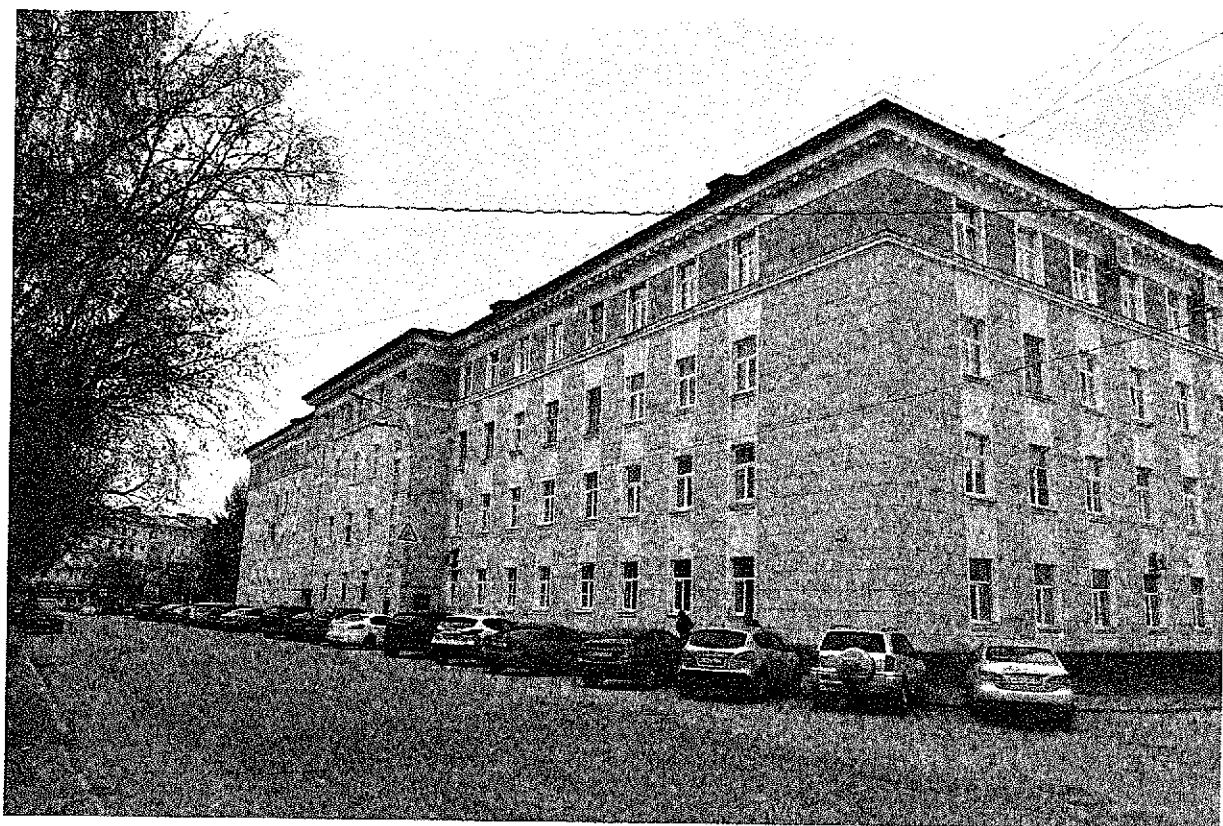
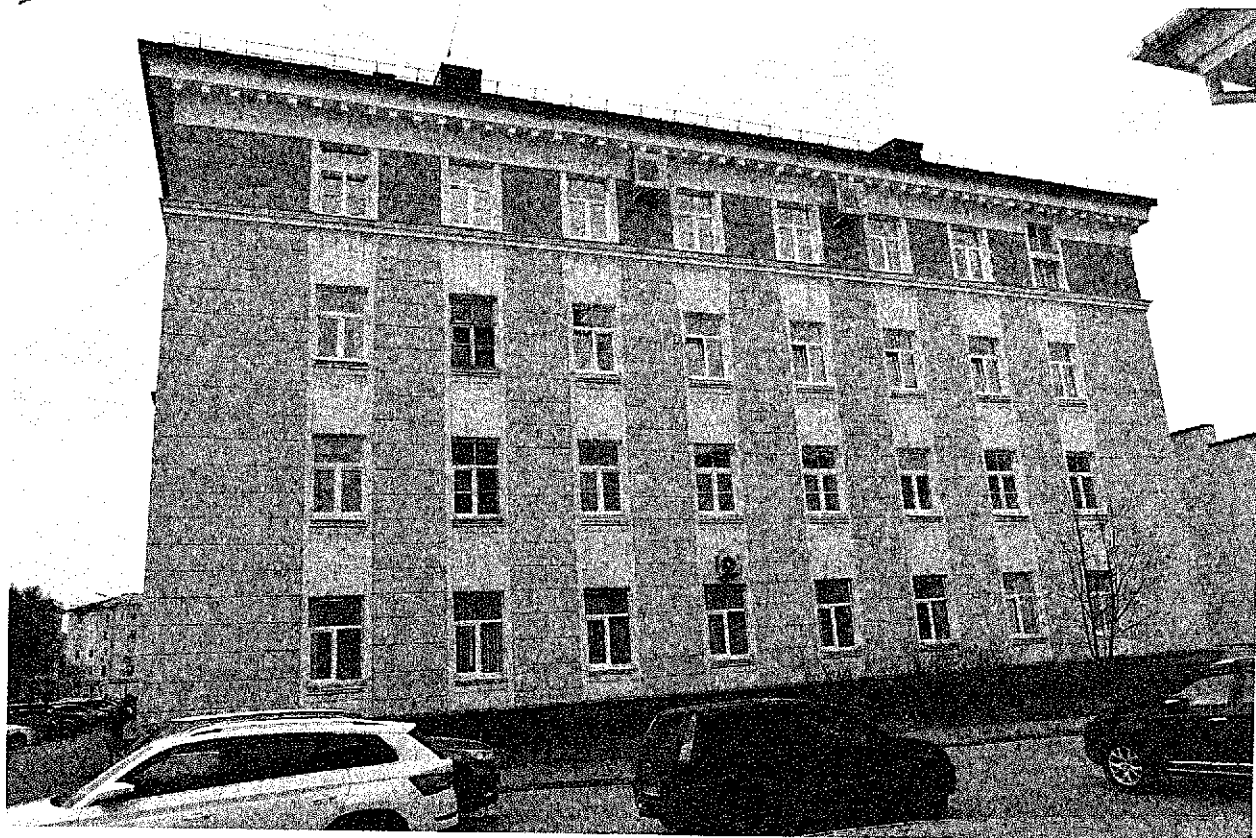
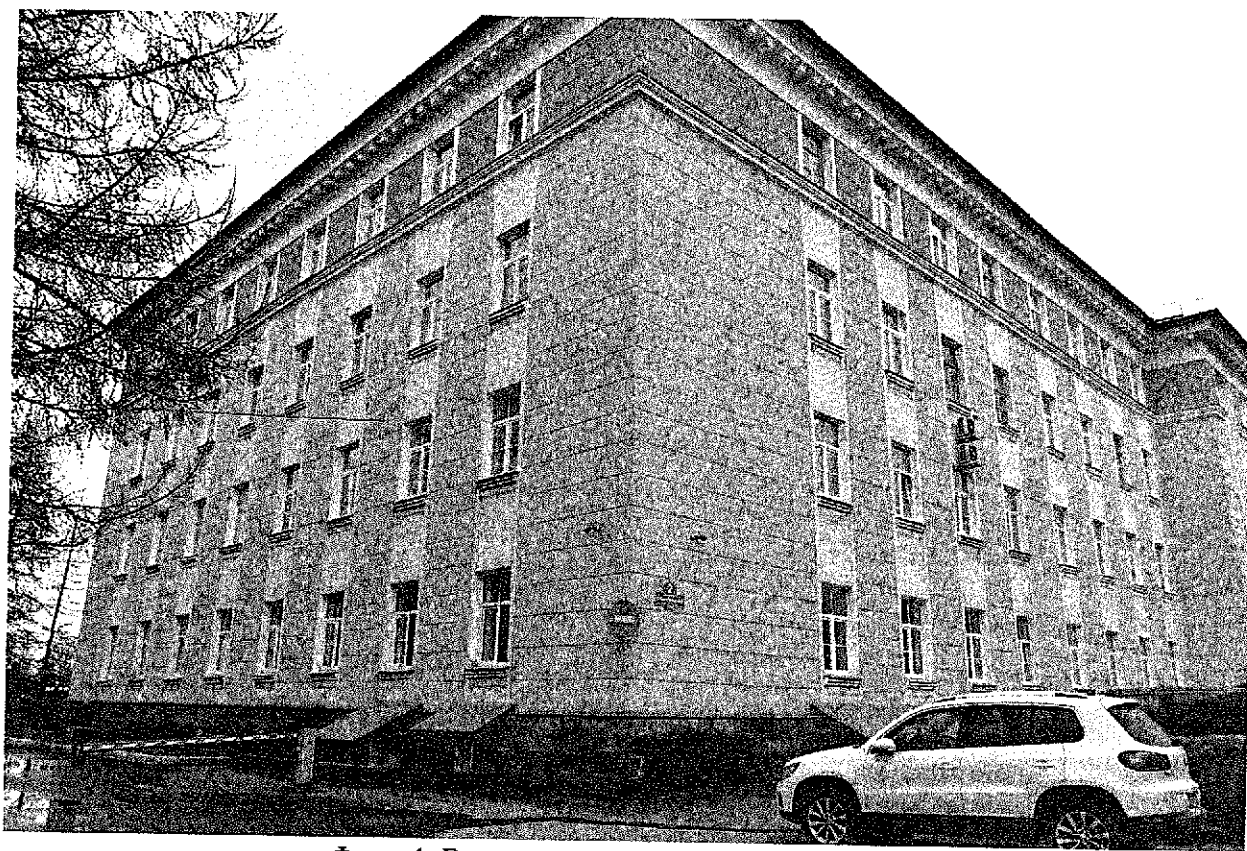
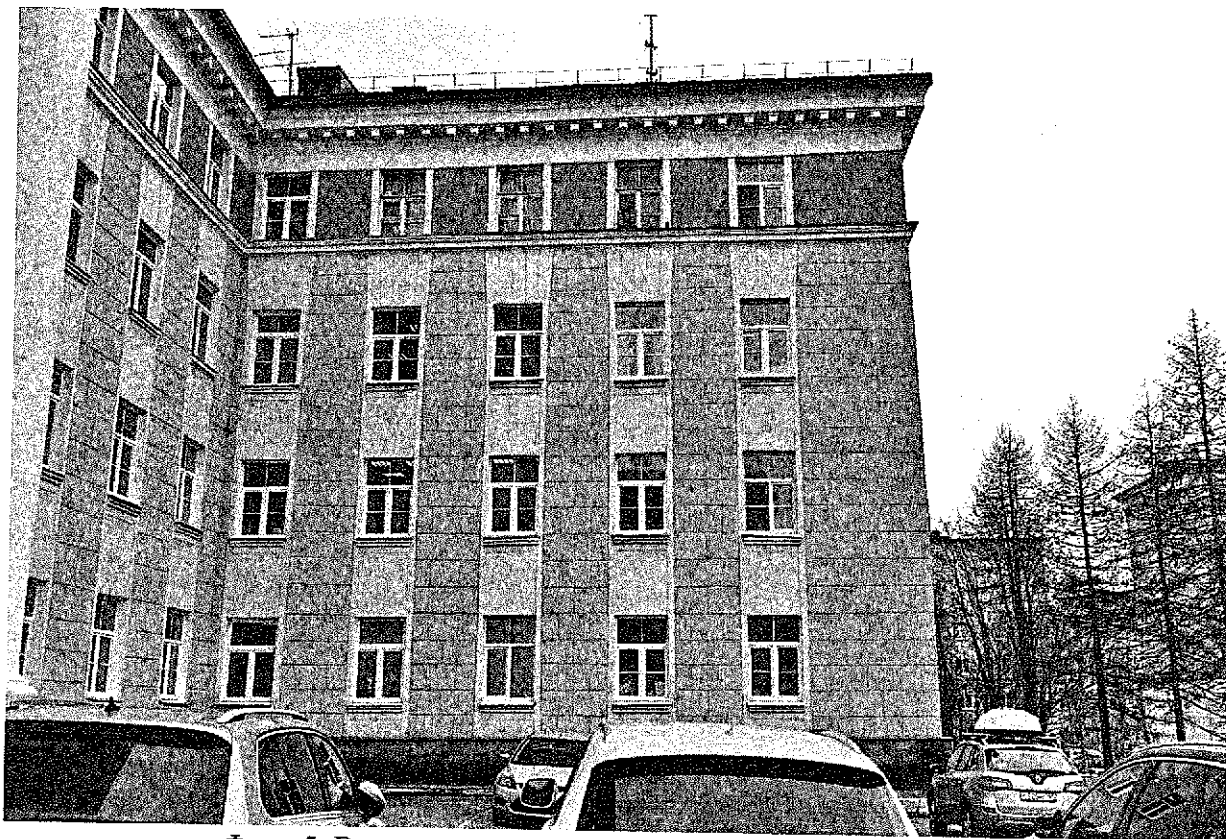
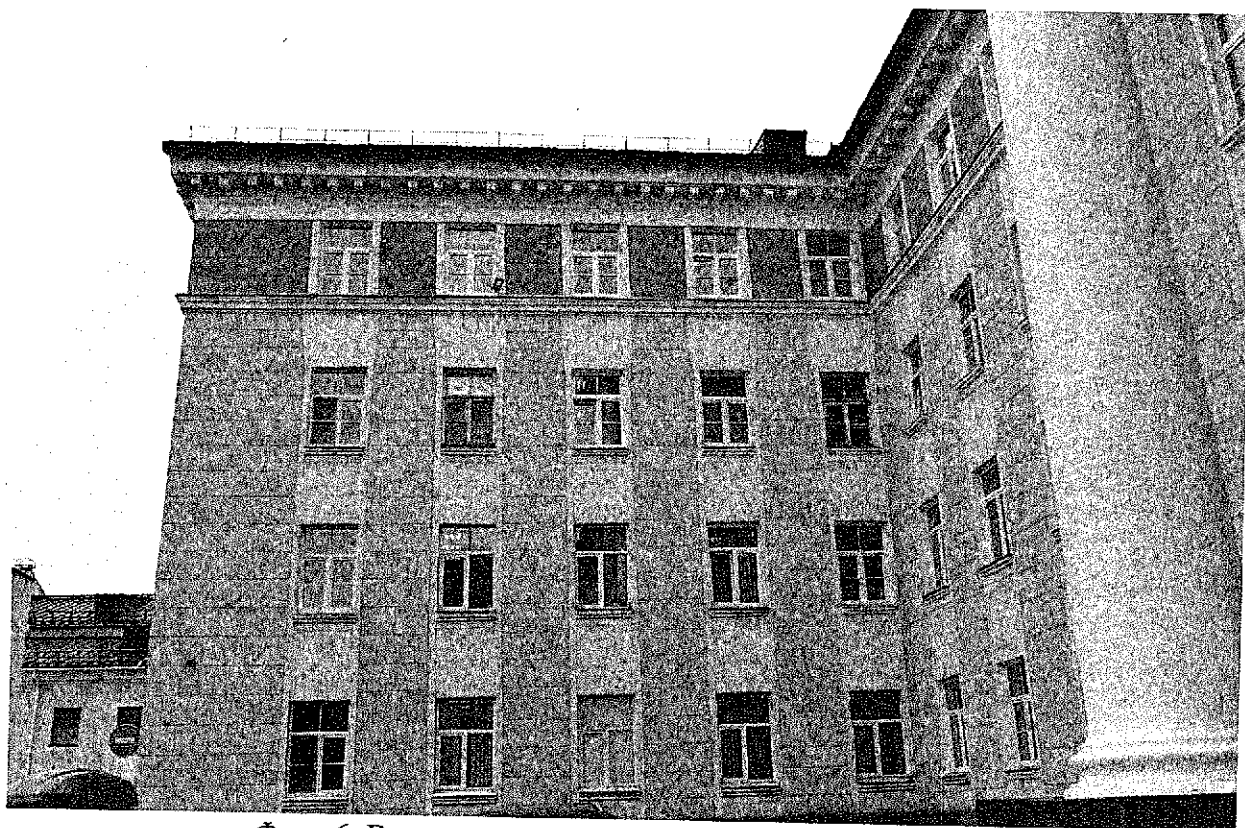
Фото 2. Вид с востока. Дата 25.05.2021

Фото 3. Вид с северо-востока. Дата 25.05.2021

Фото 4. Вид с юго-запада. Дата 25.05.2021

Фото 5. Вид на северо-восточный фасад бокового крыла.
Дата 25.05.2021

Фото 6. Вид на юго-западный фасад бокового крыла.
Дата 25.05.2021

2.2	Архитектурно-художественное оформление	- Цоколь; - местоположение по периметру здания; - верхняя отметка выступа;	Фото 1-6

<ul style="list-style-type: none"> - Профилированный подоконный пояс 4 этажа: - местоположение по периметру здания с прерыванием лопатками портика северо-западного фасада; - профиль сечения; 	Фото 1-6
		<ul style="list-style-type: none"> - Антаблемент, состоящий из профилированного венчающего карниза с модульонами, гладкого фриза и архитрава простого профиля: - местоположение по периметру здания с прерыванием тимпанами треугольных фронтонов боковых крыльев северо-западного фасада и центральным портиком северо-западного фасада; - профиль сечения; 	Фото 1-6
		<ul style="list-style-type: none"> - Профилированный венчающий карниз центрального портика северо-западного фасада: - местоположение по трем сторонам центрального портика над колоннами; - профиль сечения; 	Фото 7
		<ul style="list-style-type: none"> - Антаблемент центрального портика северо-западного фасада, состоящий из профилированного венчающего карниза с модульонами, гладкого фриза и архитрава простого профиля: - местоположение в верхней части центрального портика с прерыванием тимпаном треугольного фронтона; - профиль сечения; 	Фото 7

2.3	Оконные проемы	<ul style="list-style-type: none"> - Оконные проемы рядовые: - местоположение на 1-4 этажах всех фасадов; - количество – 260 шт.; - форма – прямоугольная, немного вытянутая по вертикали; - габариты; 	Фото 1-6
		<ul style="list-style-type: none"> - Исторический 6-частный характер расстекловки рядовых 	Фото 1-6

2.7	Колористическое решение фасадов	<ul style="list-style-type: none"> - Окраска поверхности стен в светло-коричневой гамме; - выделение элементов декора и вертикалей световых осей белым цветом 	Фото 1-6

2.8	Крыша	<ul style="list-style-type: none"> - Конфигурация крыши: - вальмовая над объемом 1940 года и над центральным ризалитом юго-восточного фасада; двускатная над боковыми крыльями 1951 года и над центральным портиком северо-западного фасада; - Отметки коньков и карнизов, 	Схема 1, фото 1-6
