**Об утверждении предмета охраны объекта  
культурного наследия регионального значения «Церковь Бориса и Глеба  
(деревянная)», 1874 г., местонахождение (адрес): Мурманская область,  
Печенгский район, поселок Борисоглебский**

**Предмет охраны**  
**объекта культурного наследия регионального значения**  
**«Церковь Бориса и Глеба (деревянная)», 1874 г., местонахождение**  
**(адрес): Мурманская область, Печенгский район,**  
**поселок Борисоглебский**

Приложение  
к предмету охраны объекта  
культурного наследия  
регионального значения «Церковь  
Бориса и Глеба (деревянная)»,  
1874 г., местонахождение (адрес):  
Мурманская область, Печенгский  
район, поселение Борисоглебский

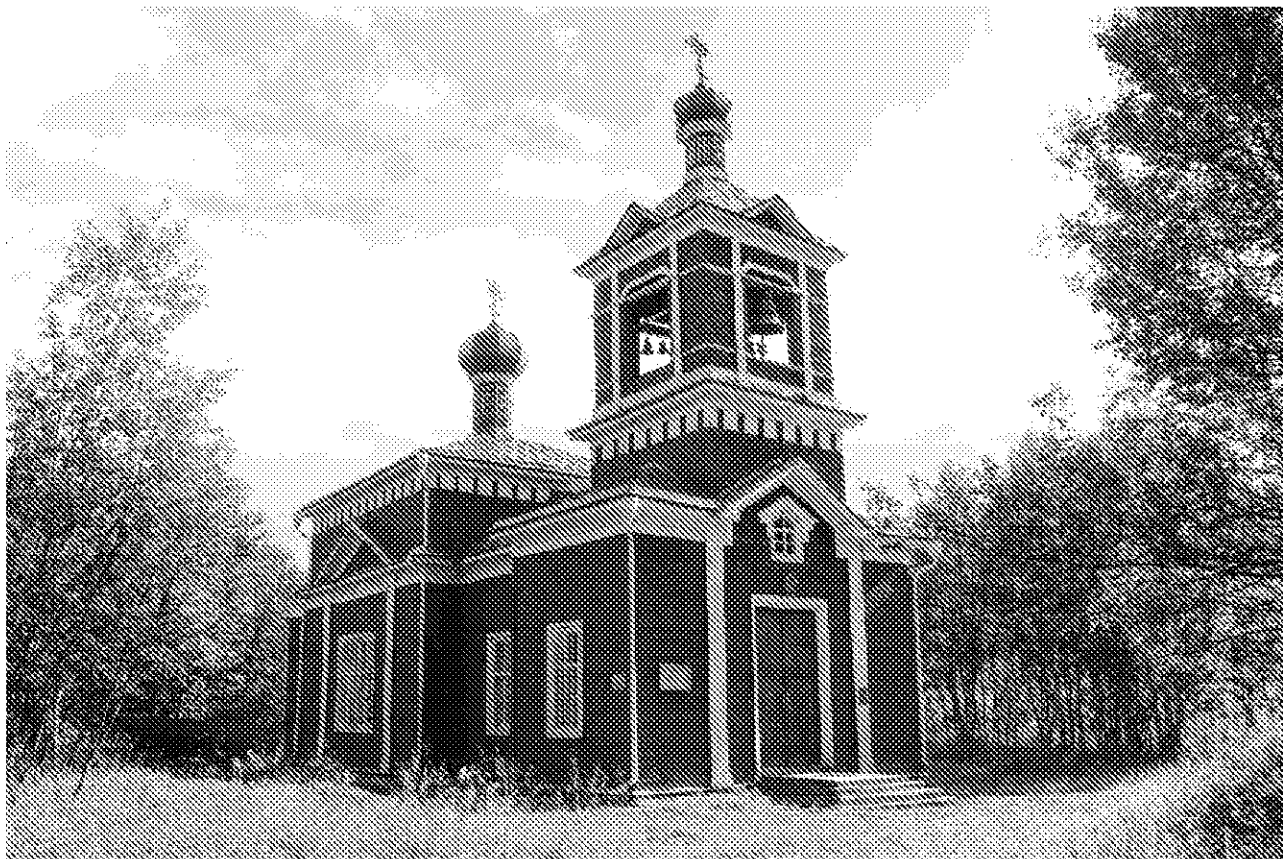
Фото 1. Вид на объект культурного наследия с запада

2.1.	Объемно-пространственная композиция	<p>- Здание на невысоком цоколе состоит из четырех объемов различной ширины и высоты, находящихся на одной оси: северо-восток – юго-запад;</p> <p>- алтарный выступ (апсида) покрыт трехскатной крышей, молеальный зал – четырехскатной крышей, трапезная – двухскатной крышей, притвор – четырехскатной крышей, колокольня – четырехскатной крышей;</p> <p>- главки луковичной формы, расположенные на восьмигранном барабане, венчают молеальный зал и колокольню</p>	Схема 2-4, фото 1

2.8.	Крыша	<p>Конфигурация и высота подъема в коньке крыш; параметры выноса исторической кровли, ее габариты, отделка – листовое железо с вальцевым соединением;</p> <p>конфигурация крыши:</p> <ul style="list-style-type: none"> <li>- алтарь – трехскатная;</li> <li>- молельный зал – шатровая четырехскатная;</li> <li>- трапезная – двухскатная;</li> <li>- притвор – четырехскатная;</li> </ul>	Фото 1,2

<p>расположение, профиль, габариты, архитектурно-художественное оформление фасадов;</p> <p>- габариты, конфигурация, материал, местоположение профилированных карнизов по всему объему здания, расположение, конструкция, форма и декоративное оформление карнизов;</p> <p>венчающий профилированный карниз притвора, трапезной, алтаря:</p> <p>- месторасположение: под кровлей притвора, трапезной, алтаря, проходящий по периметру всего здания, прерываясь между пилястрами юго-западного фасада;</p> <p>- профиль сечения;</p>	Фото 1-6
		<p>венчающий профилированный карниз четверика со сдвоенными сухариками (молельный зал):</p> <p>- местоположение: под кровлей четверика (молельный зал) по периметру всего объема;</p> <p>- профиль сечения;</p>	Фото 1-4,7
		<p>профилированный карниз первого яруса колокольни со сдвоенными сухариками:</p> <p>- месторасположение: венчает первый ярус колокольни;</p> <p>- профиль сечения;</p>	Фото 1,3,9

<p>профилированный венчающий карниз звона:</p> <p>- месторасположение: под кровлей звона, по периметру;</p> <p>- профиль сечения;</p>	Фото 1,3,9

<p>два пояска звона:</p> <ul style="list-style-type: none"> <li>- месторасположение: по периметру звона;</li> <li>- профиль сечения;</li> </ul>	Фото 1,3,9
		<p>венчающий карниз и нижний пояс восьмигранного барабана главки:</p> <ul style="list-style-type: none"> <li>- месторасположение: восьмигранный барабан над колокольной;</li> <li>- профиль сечения;</li> </ul>	Фото 1,3
		<p>пилястры:</p> <ul style="list-style-type: none"> <li>- месторасположение: северо-западный и юго-восточный фасады, обрамляют оконные проемы молельного зала;</li> <li>- профиль сечения базы и капители;</li> </ul>	Фото 2,4
		<p>пилястры юго-западного фасада:</p> <ul style="list-style-type: none"> <li>- месторасположение: обрамляют дверной проем;</li> <li>- профиль сечения базы и капители;</li> </ul>	Фото 1
		<p>пилястры звона:</p> <ul style="list-style-type: none"> <li>- месторасположение: на каждой грани звона, обрамляют сквозные проемы;</li> <li>- профиль сечения базы и капители;</li> </ul>	Фото 1,3,9

2.6.	Отделочные материалы фасадов	Обшивка несущих стен снаружи вагонкой горизонтально с последующей окраской	Фото 1-5
2.7.	Колористическое решение	Плоскость фасадных стен окрашена в темный красно-коричневый цвет, декоративные элементы выделены белым цветом, крыши окрашены в зеленый цвет	Фото 1-5

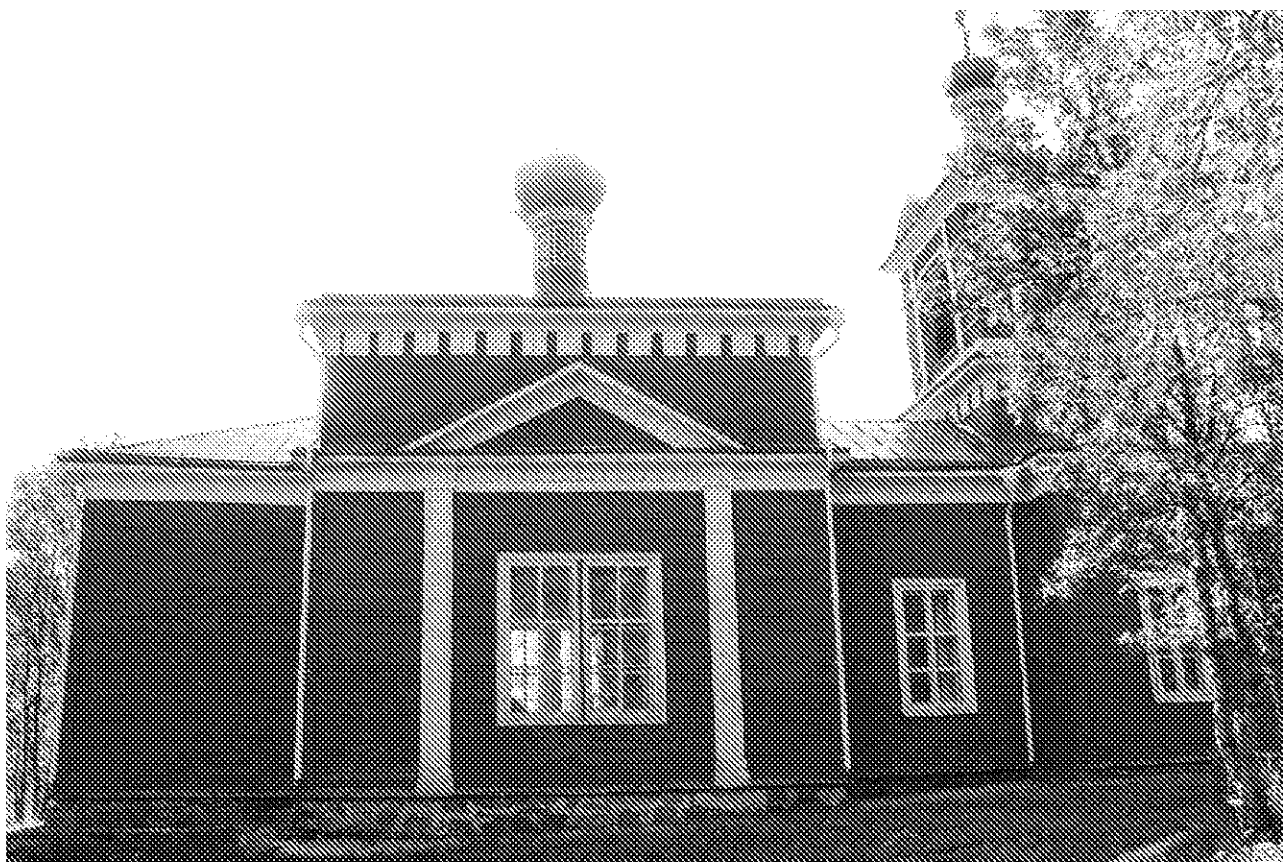
Фото 2. Вид на северо-западный фасад объекта культурного наследия

<p>Двухскатный полуфронтон:</p> <ul style="list-style-type: none"> <li>- месторасположение: юго-западный фасад, над оконными и дверным проемами;</li> <li>- профиль сечения;</li> </ul>	Фото 1,8
		<p>два двухскатных фронтона:</p> <ul style="list-style-type: none"> <li>- месторасположение: северо-западный и юго-восточный фасады, над оконными проемами молельного зала;</li> </ul>	Фото 2,4,7

2.3.	Оконные проемы	<p>Расположение, конфигурация, исторические размеры, пропорции, декоративное оформление первоначальных оконных проемов; исторический рисунок расстекловки рам;</p> <p>оконные проемы:</p> <p>- месторасположение: на северо-западном, северо-восточном, юго-восточном и юго-западном фасадах;</p> <p>- количество – 9 (3 – с северо-запада, 3 – с юго-востока, 2- с северо-востока, 1- с юго-запада);</p> <p>- форма оконных проемов алтаря, трапезной и притвора – прямоугольная, вытянутая по вертикали;</p> <p>- форма оконных проемов моельного зала – квадратная;</p> <p>- форма оконного проема на юго-западном фасаде – пятиугольная, вытянутая по вертикали;</p> <p>- тип оконного заполнения моельного зала – «сдвоенное окно»</p>	<p>Фото 1-5</p> <p>Схема 2,3</p> <p>Фото 2,4,5</p> <p>Фото 2,4</p> <p>Фото 8</p> <p>Фото 2,4</p>

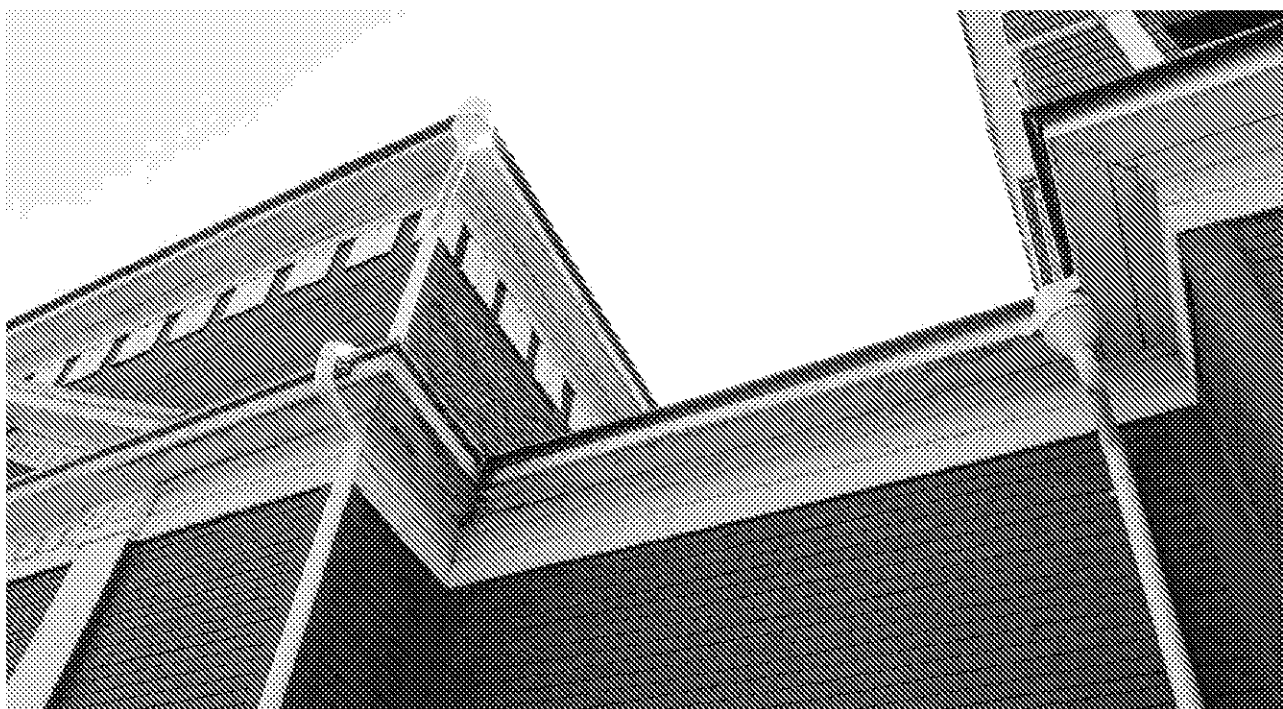
Фото 6. Северо-западный фасад объекта культурного наследия. Карниз, идущий по периметру всего здания

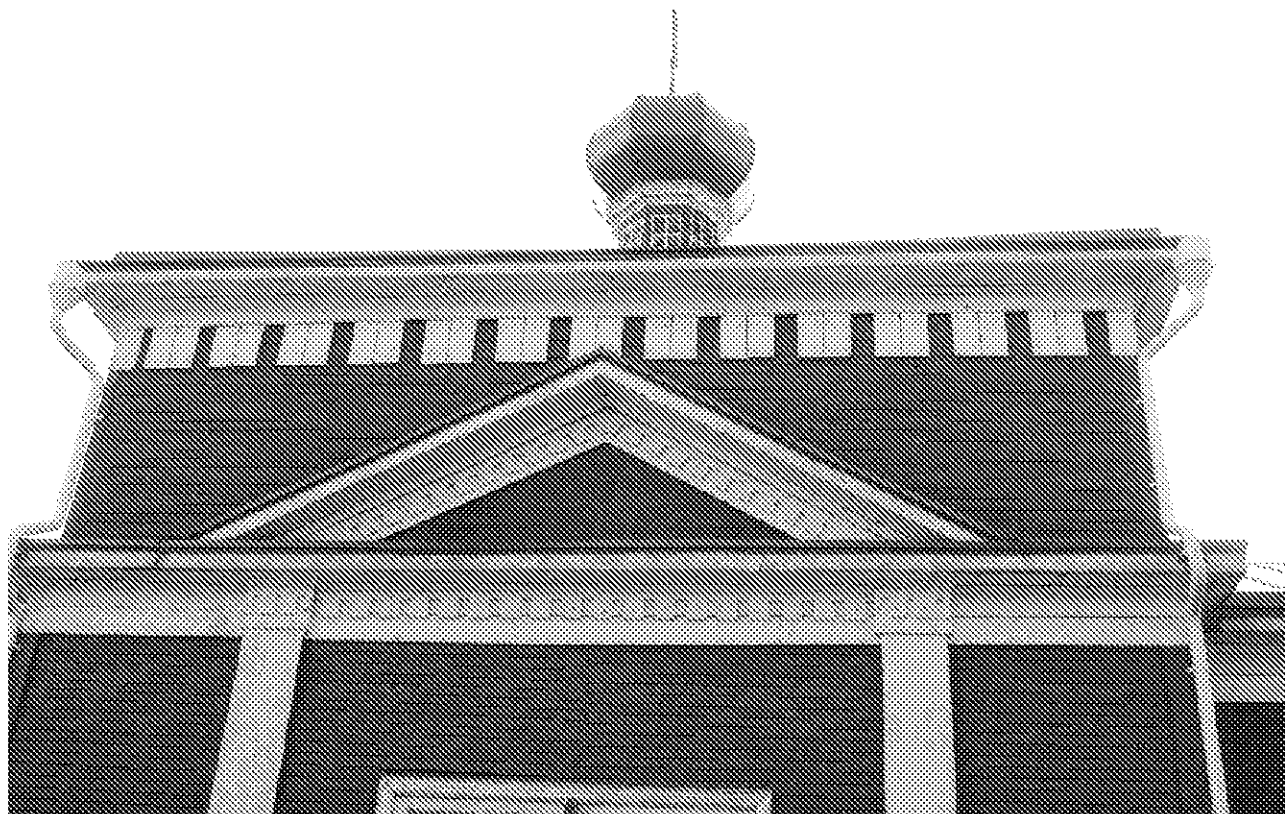
Фото 7. Северо-западный фасад объекта культурного наследия. Завершение четверика (молельного зала)

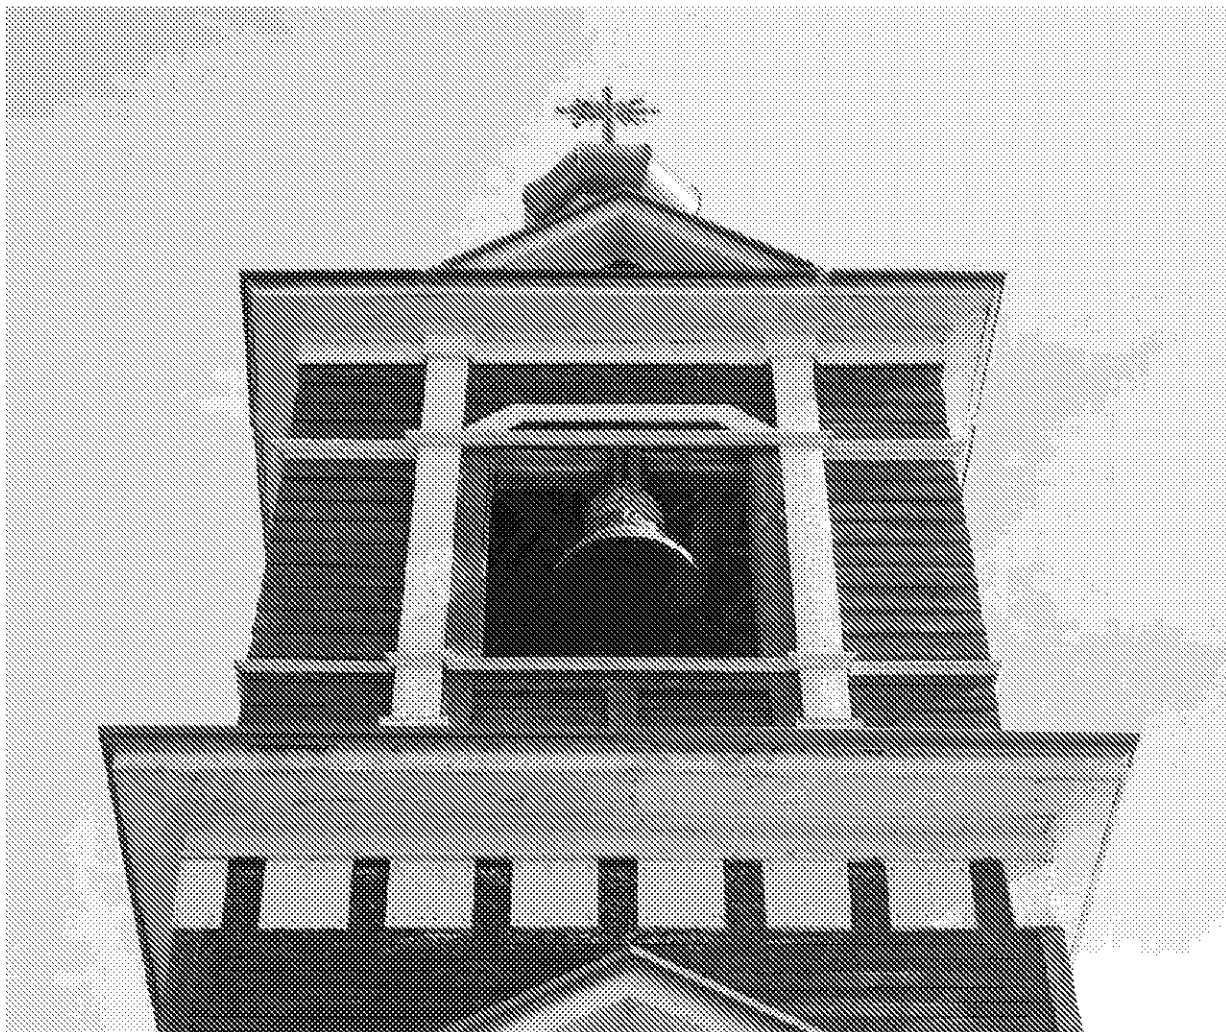
Фото 9. Вид на звон с востока. Завершение первого яруса колокольни

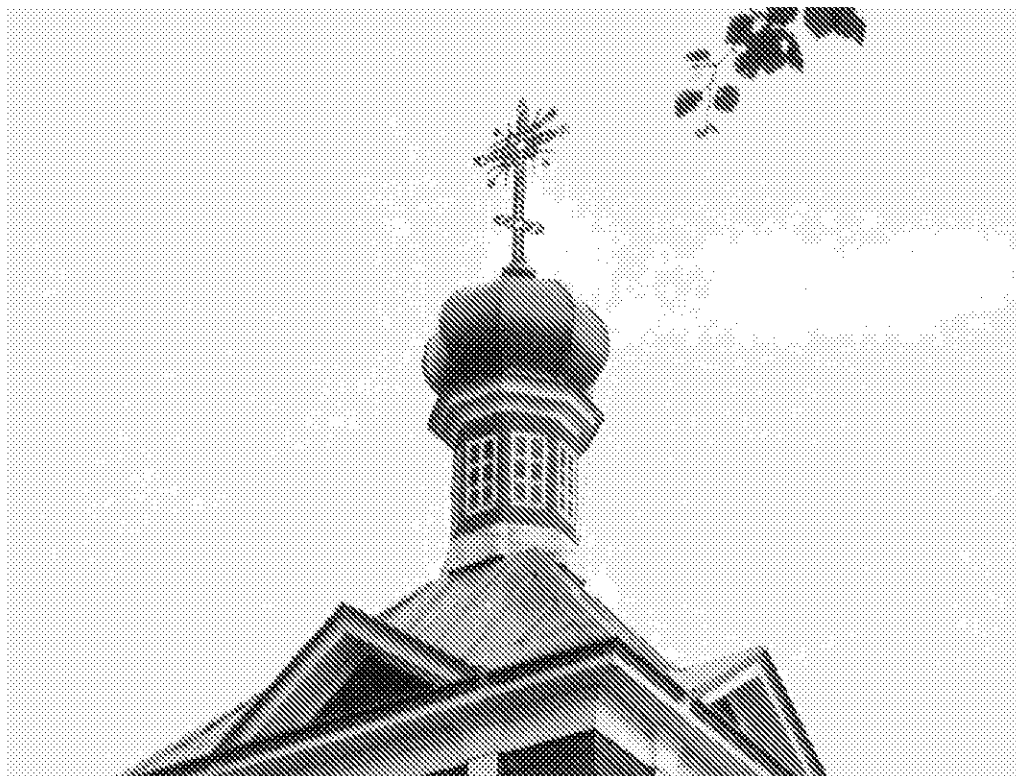
<p>- профиль сечения;</p> <p>рисованное изображение окон на барабанах:</p> <p>- месторасположение: на каждой грани барабана;</p> <p>- форма: прямоугольная, вытянутая по вертикали, шестичастный рисунок расстекловки</p>	Фото 10,11

Фото 10. Вид на объект культурного наследия с юга. Главка над колокольней

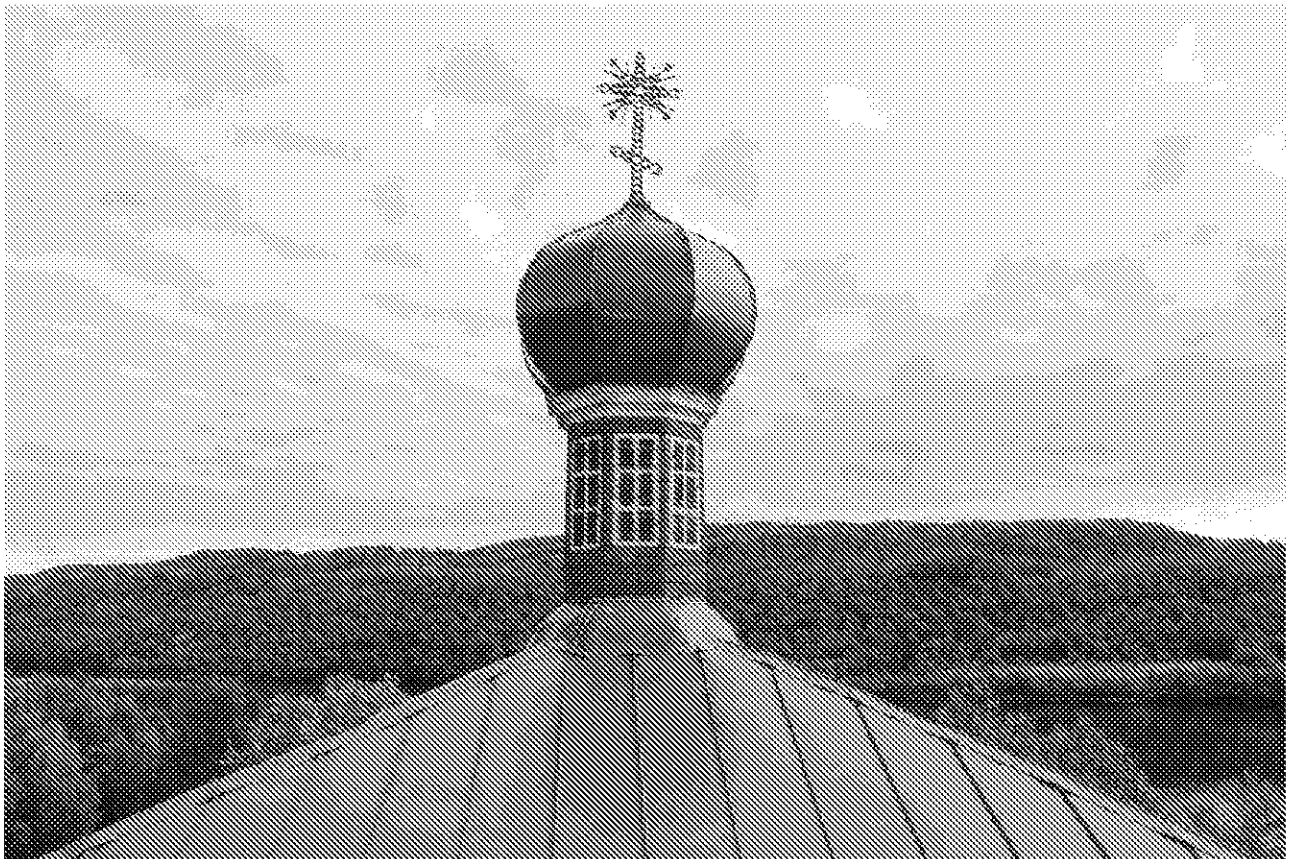
Фото 11. Вид на главку над четвериком (молельным залом) с колокольни (с юго-запада на северо-восток)

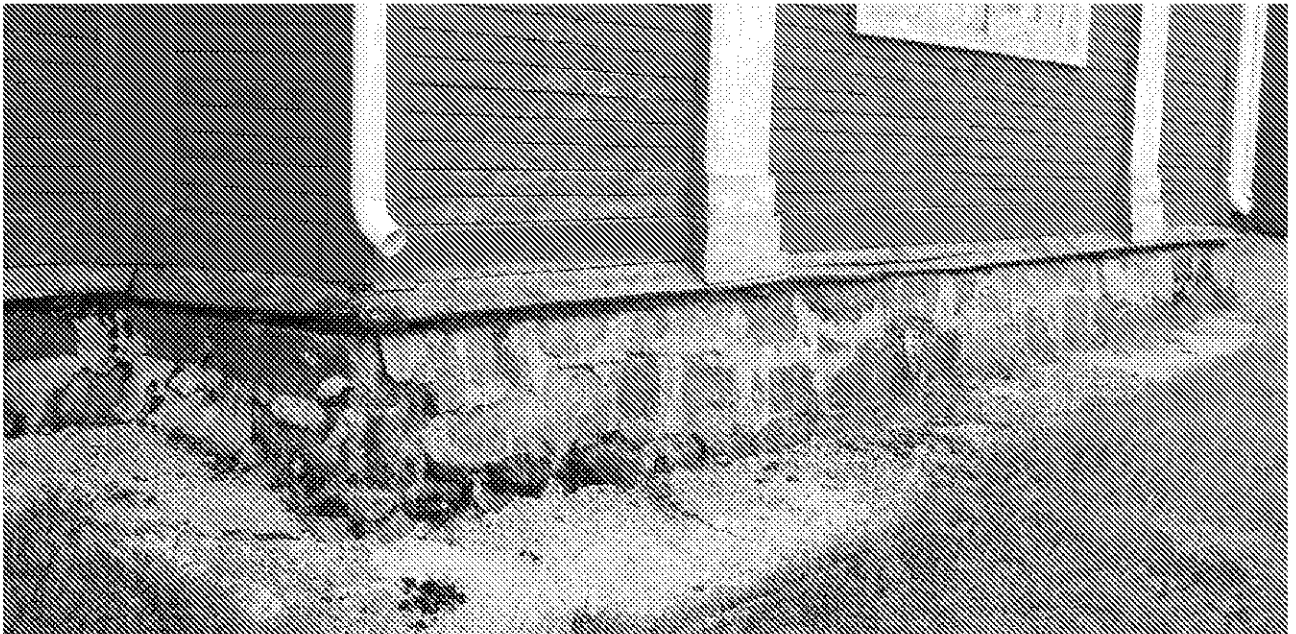
западном фасаде; - форма дверного проема – прямоугольная, вытянутая по вертикали	
2.5.	Конструкции и пространственно-планировочная структура	<p>Несущие стены:</p> <ul style="list-style-type: none"> <li>- материал: дерево (бревно, брус);</li> <li>- тип – алтарь, молельный зал, трапезная, притвор рублены «в обло», колокольня – «в лапу»;</li> </ul> <p>фундамент и цоколь:</p> <ul style="list-style-type: none"> <li>- материал – бутобетонный;</li> </ul> <p>перекрытие молельного зала:</p> <ul style="list-style-type: none"> <li>- тип: «небо» в виде усеченной 8-гранной пирамиды: 4 более широкие грани с северо-восточной, юго-восточной, юго-западной и северо-западной сторон, 4 более узкие грани с северной, восточной, южной и западной сторон</li> </ul>	<p>Схема 2-4, фото 12</p> <p>Фото 2,5</p> <p>Фото 13</p>

Фото 12. Северо-западный фасад объекта культурного наследия. Цоколь

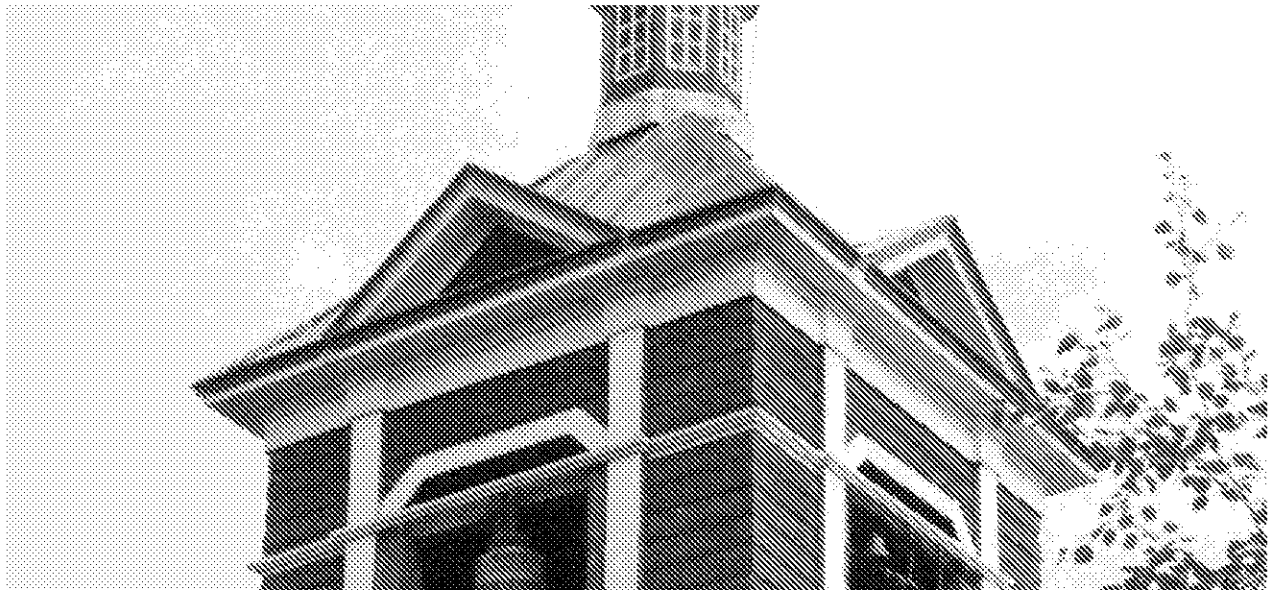
Фото 14. Вид на объект культурного наследия с юга. Четырехскатное завершение звонницы с слухами

2.2.	Архитектурно-художественное оформление	- Композиция и декор фасадов, в том числе: характер обработки фасадных плоскостей;	Фото 1-14
