**Об утверждении предмета охраны
объекта культурного наследия регионального значения (памятника)
«Доходный дом Д.Г. Холодырева», расположенного по адресу:
Ростовская область, городской округ город Таганрог, город Таганрог,
улица Александровская, дом 105**

ПРЕДМЕТ ОХРАНЫ

объекта культурного наследия регионального значения (памятника)
«Доходный дом Д.Г. Холодырева», расположенного по адресу:
Ростовская область, городской округ город Таганрог, город Таганрог,
улица Александровская, дом 105

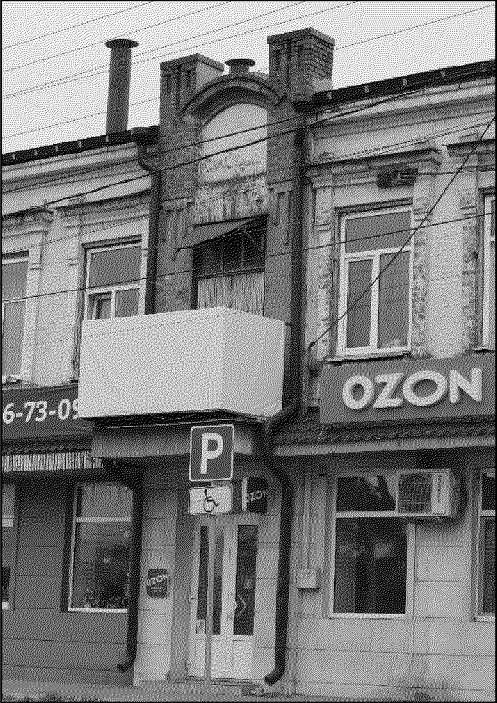
1	2	3
		<p data-bbox="850 241 1568 365">фрагмент парадного северо-западного фасада объекта культурного наследия в уровне второго этажа</p>

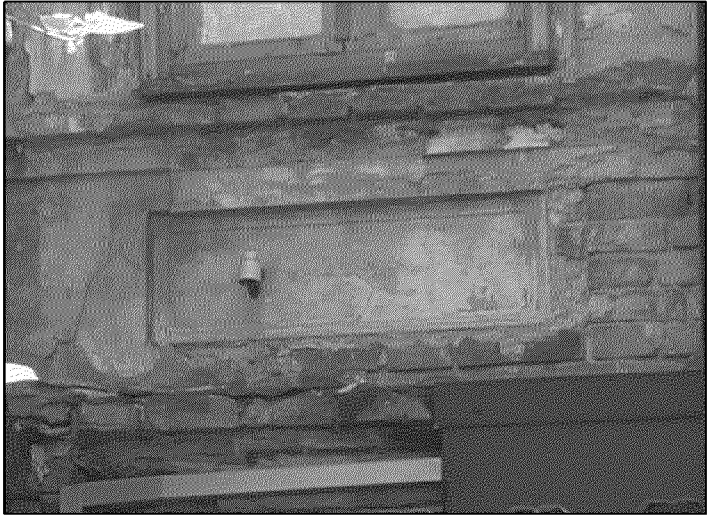
<p data-bbox="853 795 1564 1008">фрагмент дворового северо-восточного фасада юго-западного крыла объекта культурного наследия в уровне второго этажа (профилированный подоконный пояс, подоконная прямоугольная ниша)</p>
7.	<p data-bbox="327 1019 821 1243">Местоположение балкона в центральной части дворового северо-восточного фасада юго-западного крыла объекта культурного наследия</p>

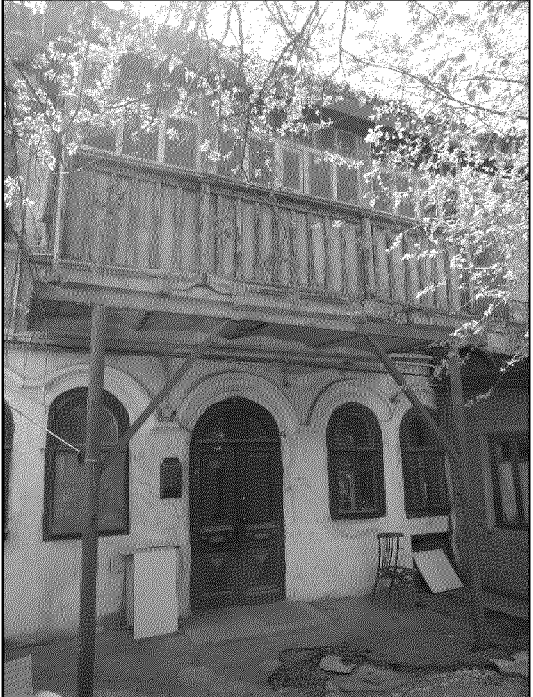
<p data-bbox="853 1814 1564 1937">балкон в центральной части дворового северо-восточного фасада юго-западного крыла объекта культурного наследия</p>
8.	<p data-bbox="327 1948 821 2150">Наружная деревянная двупольная филенчатая глухая дверь входа в центральной части дворового северо-восточного</p>
