**Об утверждении предмета охраны
объекта культурного наследия регионального значения (памятника)
«Доходный дом Д.Я. Гершеневского», расположенного по адресу:
Ростовская область, городской округ город Таганрог, город Таганрог,
улица Александровская, дом 98-А**

ПРЕДМЕТ ОХРАНЫ

объекта культурного наследия регионального значения (памятника)
«Доходный дом Д.Я. Гершеновского», расположенного по адресу:
Ростовская область, городской округ город Таганрог, город Таганрог,
улица Александровская, дом 98-А

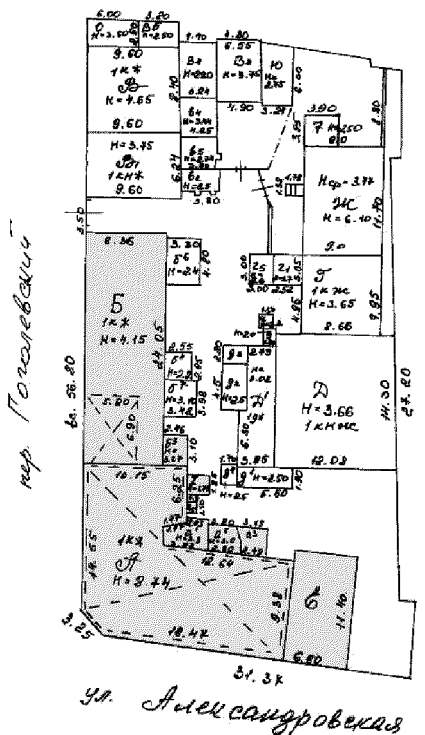
1	2	3
2.	<p>Первоначальная объемно-пространственная композиция объекта культурного наследия литеры А, сложной, приближенной к Г-образной конфигурации в плане, кирпичного, двухэтажного с подвалом и многоскатной крышей</p>

<p>генеральный план домовладения, источник: техническое дело МУП «БТИ» г. Таганрога № 1-141-1, 2008 г.</p> <p>условные обозначения:</p> <p>□ - объект культурного наследия;</p> <p>□ - пристройки, не входящие в состав объекта культурного наследия</p>
3.	<p>Конструкции объекта культурного наследия, материал их изготовления, включая: наружные кирпичные цоколь и стены, многоскатную крышу</p>	<p>план подвала</p>

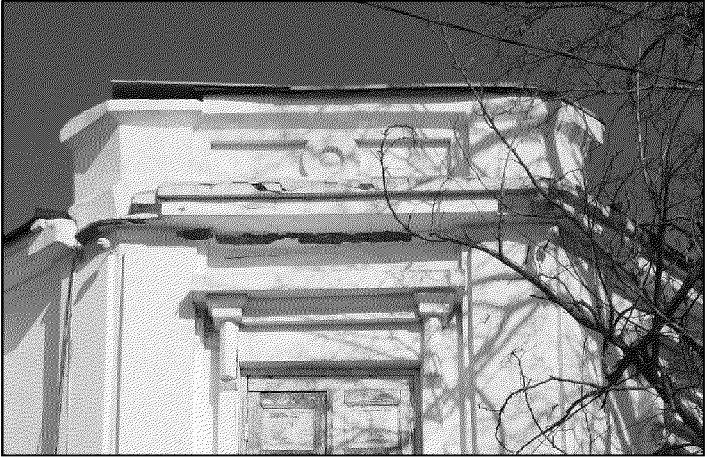
</div> <div data-bbox="850 884 1568 974"><p>фрагмент скошенной угловой западной части объекта культурного наследия (аттик)</p></div> <div data-bbox="855 1106 1565 1632">

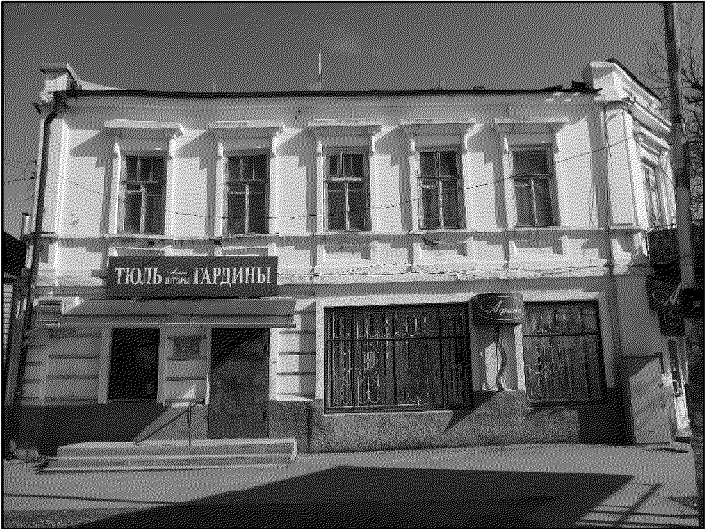
</div> <div data-bbox="850 1682 1568 1771"><p>парадный северо-западный фасад объекта культурного наследия</p></div>

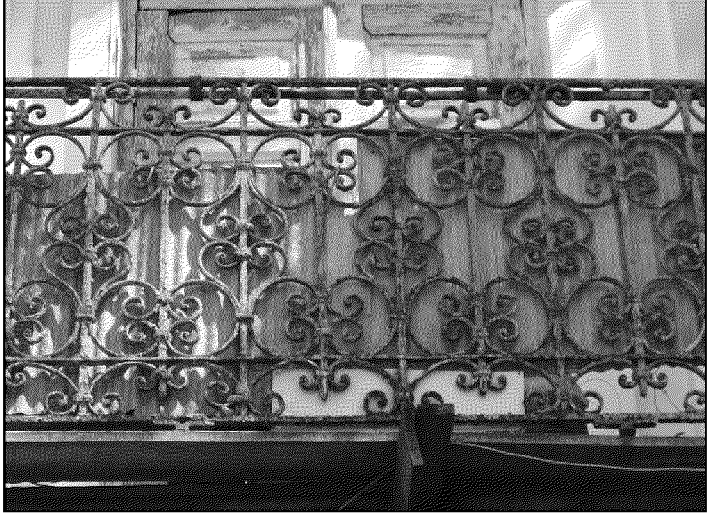
1	2	3
		  <p data-bbox="850 808 1570 981">фрагмент парадного северо-восточного фасада объекта культурного наследия в уровне первого этажа (междуэтажный пояс, наличники оконных проемов)</p>
5.	<p data-bbox="328 1077 823 1469">Металлическое ажурное ограждение балкона, местоположение балкона в скошенной угловой западной части объекта культурного наследия, конфигурация, габариты, материал и рисунок орнамента ограждения</p>	  <p data-bbox="850 1682 1570 1854">металлическое ажурное ограждение балкона, расположенного в скошенной угловой западной части объекта культурного наследия</p>

<p data-bbox="853 768 1565 938">фрагмент металлического ажурного ограждения балкона, расположенного в скошенной угловой западной части объекта культурного наследия</p>
6.	<p data-bbox="328 947 818 1252">Материал и характер обработки фасадов объекта культурного наследия, включая кирпичный и штукатурный декор, формирующий пластику фасадов</p>

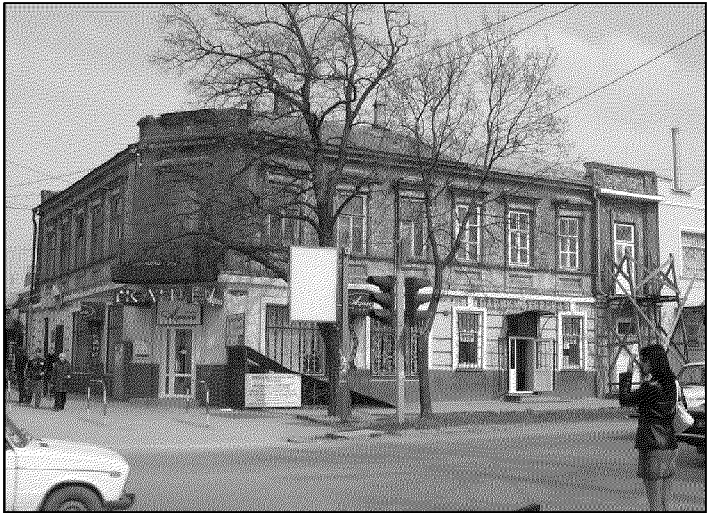
<p data-bbox="853 1547 1565 1628">вид объекта культурного наследия с юго-запада</p>
