## **КОМИТЕТ ПО ОХРАНЕ ОБЪЕКТОВ КУЛЬТУРНОГО НАСЛЕДИЯ РОСТОВСКОЙ ОБЛАСТИ**

### **ПОСТАНОВЛЕНИЕ**

от 27.01.2025 № 111

**Об утверждении предмета охраны объекта культурного наследия  
регионального значения (памятника) «Доходный дом А.С. Симонович»,  
расположенного по адресу: Ростовская область, городской округ город  
Таганрог, город Таганрог, улица Чехова, дом 30**

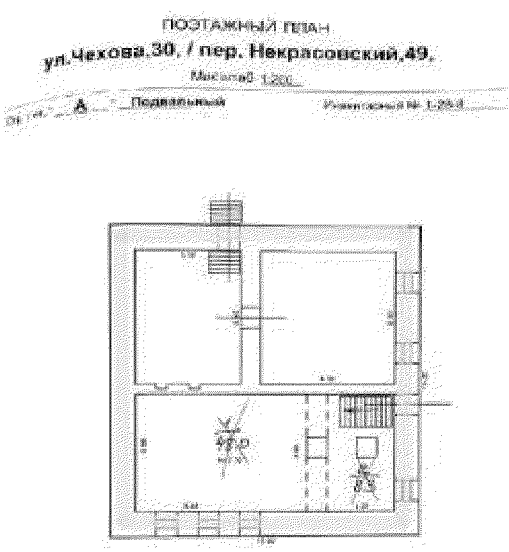
| 3. | <p>Конструкции объекта культурного наследия, материал их изготовления, включая: кирпичный цоколь; кирпичные и деревянные стены; многоскатную крышу</p> | <p>план подвала</p> |

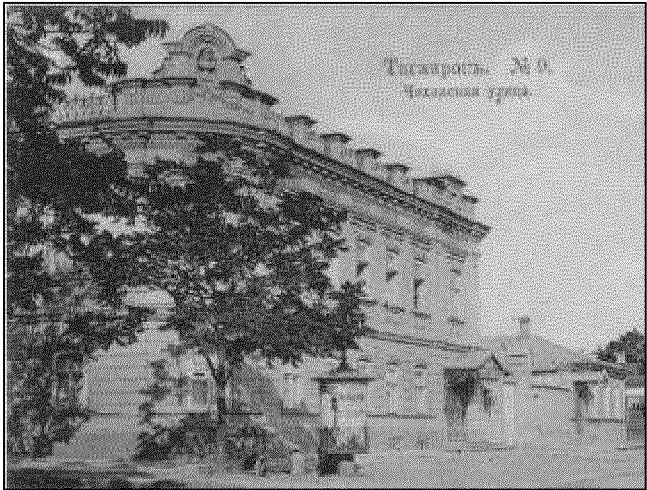
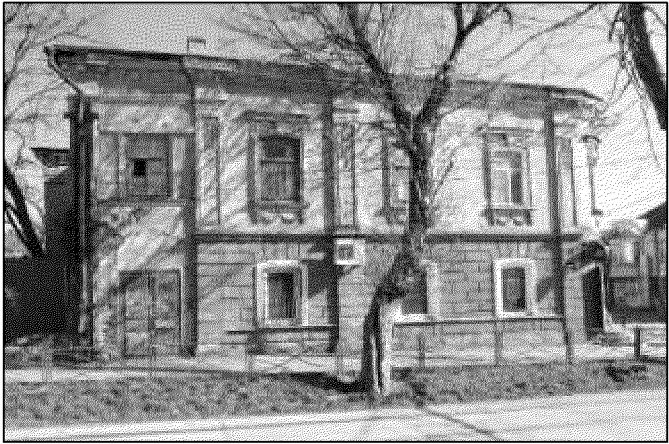
| <p>4. Композиционное и архитектурно-стилистическое решения парадных юго-западного и северо-западного фасадов, угловой закругленной западной части объекта культурного наследия, в оформлении которого использованы приемы и архитектурный декор, характерные для эклектики с элементами барокко и классического стилей, включая:</p> <p>местоположение крайних южной парадного юго-западного фасада и северной парадного северо-западного фасада раскреповок, увенчанных сложносоставными аттиками, акцентирующих парадные входы, их габариты и конфигурацию;</p> <p>местоположение угловой закругленной западной раскреповки, увенчанной сложносоставным аттиком, ее габариты и конфигурацию;</p> <p>местоположение парадных входов в крайних раскреповках юго-западного и северо-западного фасадов;</p> <p>сложнодекорированные аттики в завершении крайних и угловой раскреповок;</p> <p>тумбы парапета крыши с профилированным завершением и лепным декором на лицевых гранях, объединенные коваными ажурными металлическими решетками;</p> | <p>вид объекта культурного наследия с запада, фото начала XX века; источник: <a href="https://pastvu.com/_p/a/3/h/y/3hy0pf0y35pnjw5bo.jpg">https://pastvu.com/_p/a/3/h/y/3hy0pf0y35pnjw5bo.jpg</a></p> <p>парадный северо-западный фасад объекта культурного наследия</p> |

профилированный венчающий карниз, подчеркнутый ритмом дентикул и мелких сухариков; фризовая филенка с лепным декором растительного орнамента на крайней раскреповке северо-западного фасада;

профилированный фризовый пояс, оформленный надоконными филенками с лепным декором растительного орнамента;

профилированный архитрав; пилястры, фланкирующие угловую и крайние раскреповки, рустованные в уровне первого этажа и декорированные прямоугольными филенками с лепным декором в виде свисающих гирлянд в верхней части;

простеночную пилястру, на парадном северо-западном фасаде, рустованную в уровне первого этажа и декорированную прямоугольной филенкой с лепным декором в виде свисающей гирлянды в верхней части;

ритм оконных проемов лучковой конфигурации в уровне первого и второго этажей;

контрналичники в оформлении оконных проемов в уровне второго этажа, включая: профилированные наличники с замковыми камнями в виде модульонов с листом аканта;

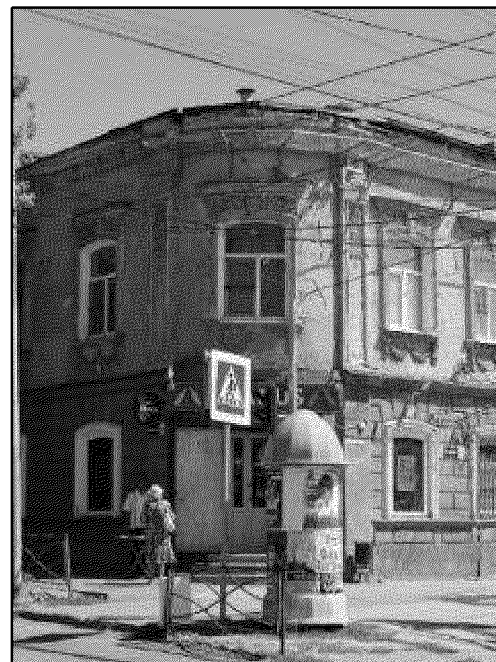
угловая закругленная западная часть объекта культурного наследия

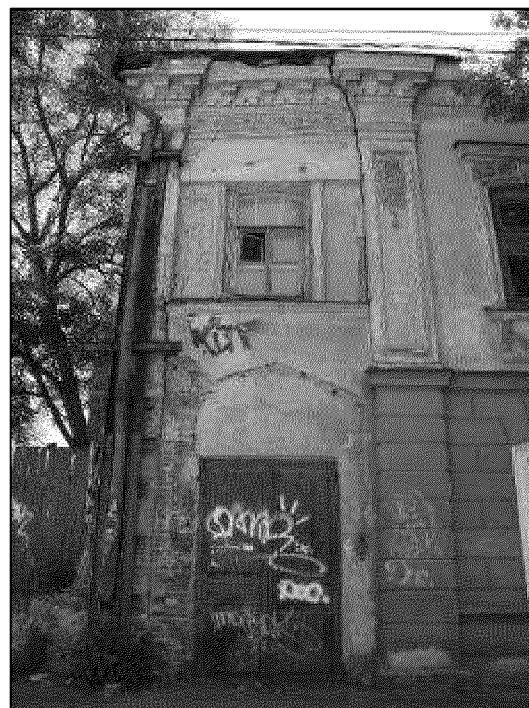
фрагмент парадного северо-западного фасада объекта культурного наследия (крайняя северная раскреповка)

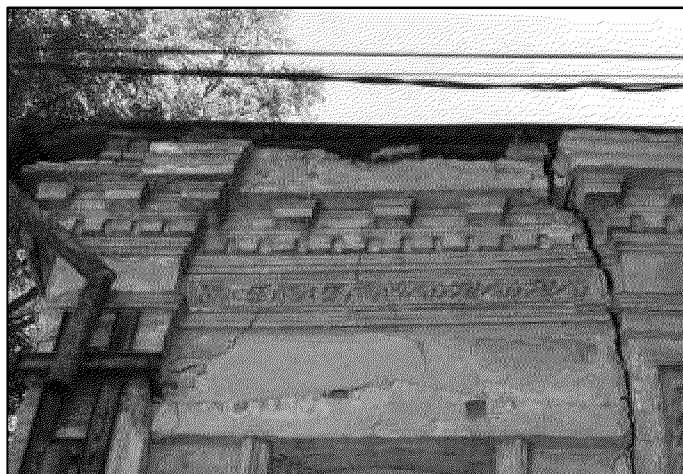
фрагмент крайней северной раскреповки парадного северо-западного фасада объекта культурного наследия (профилированный венчающий карниз, подчеркнутый ритмом дентикул и зубчиков, фризная филленка с лепным декором растительного орнамента)

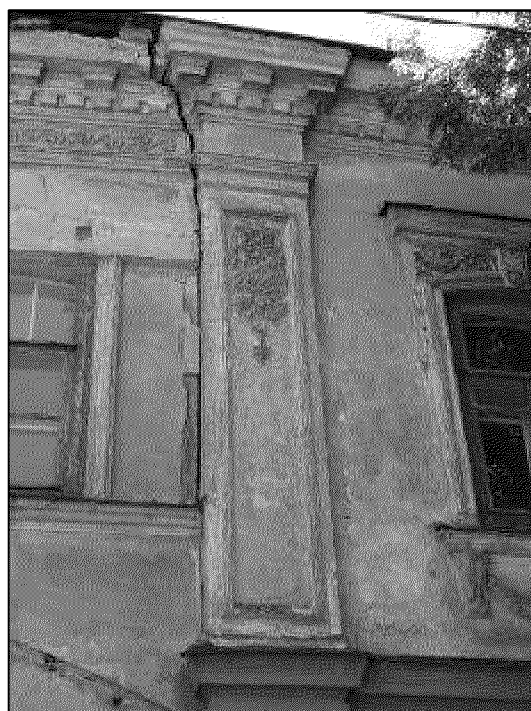
фрагмент крайней северной раскреповки парадного северо-западного фасада объекта культурного наследия в уровне второго этажа (пилястра, декорированная прямоугольной филленкой с лепным декором в виде свисающих гирлянд)

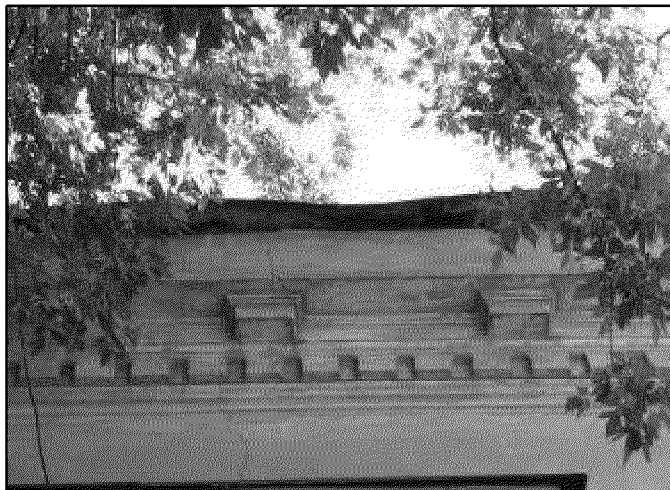
фрагмент парадного северо-западного фасада объекта культурного наследия (профилированный венчающий карниз, подчеркнутый ритмом дентикул и зубчиков)

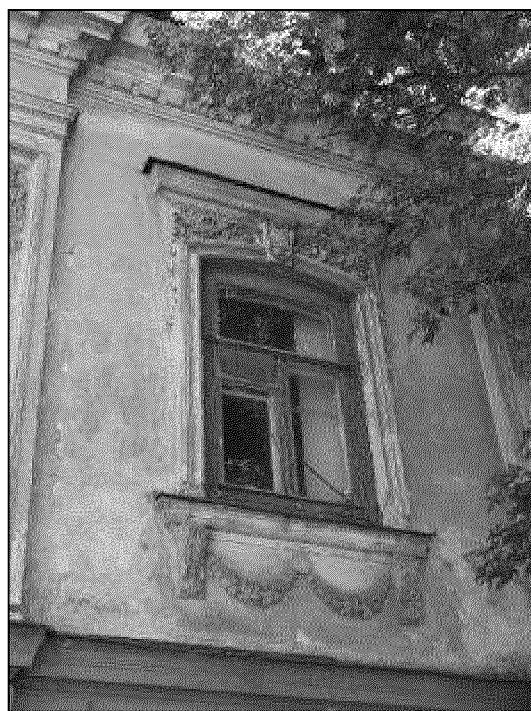
фрагмент парадного северо-западного фасада объекта культурного наследия в уровне второго этажа (контрналичник оконного проема)

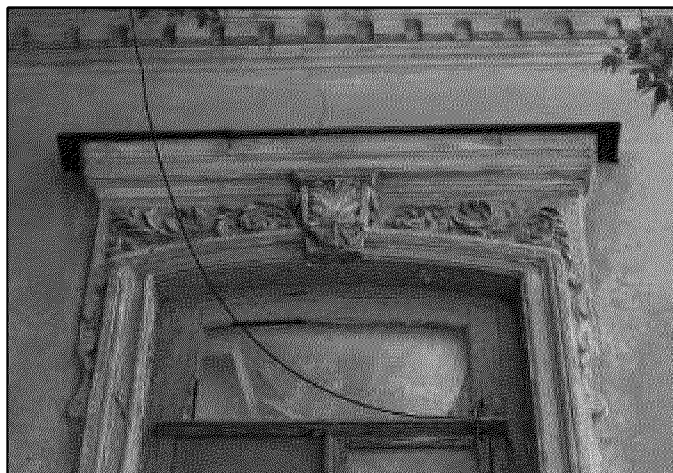
фрагмент парадного северо-западного фасада объекта культурного наследия в уровне второго этажа (карнизный сандрик с ушками и лепным декором растительного орнамента, замковый камень в виде модульона с листом аканта)

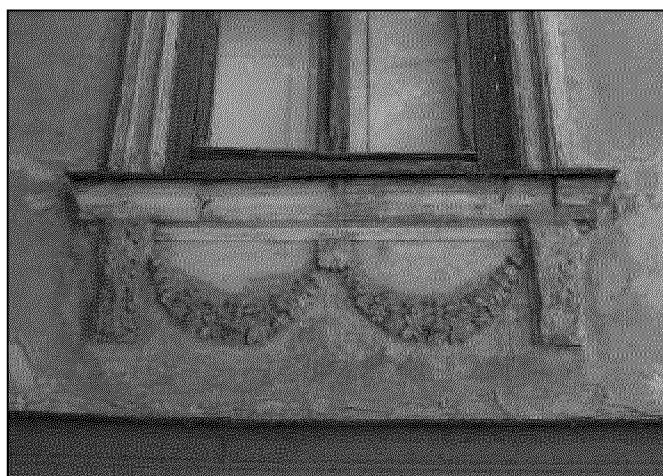
фрагмент парадного северо-западного фасада объекта культурного наследия в уровне второго этажа (профилированный подоконник на модульонах с листьями аканта и подоконный лепной декор в виде гирлянды растительного орнамента)

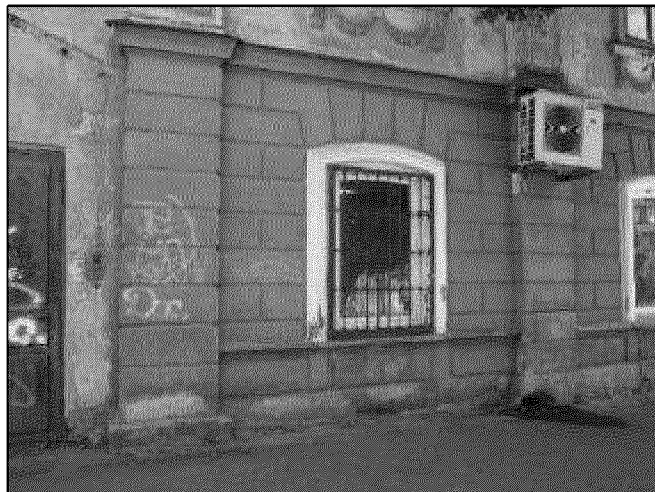
фрагмент парадного северо-западного фасада объекта культурного наследия в уровне первого этажа (руст стен и пилястр, профилированный наличник в обрамлении оконного проема, оформленный поясом с растительным орнаментом)

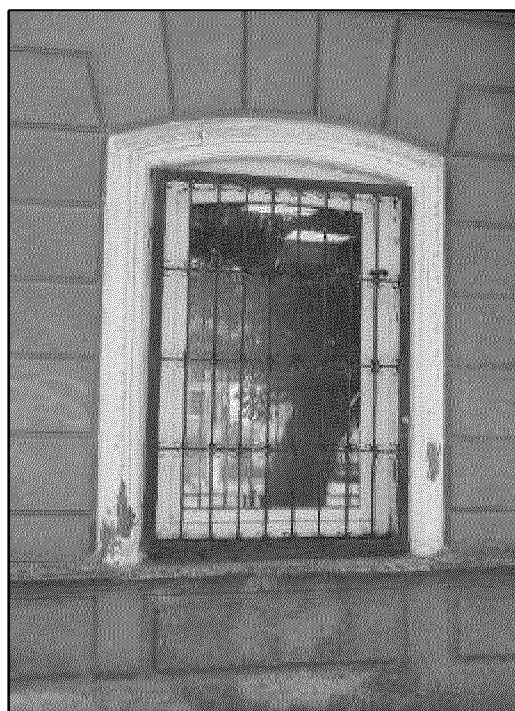
фрагмент парадного северо-западного фасада объекта культурного наследия в уровне первого этажа (профилированный наличник в обрамлении оконного проема, оформленный поясом с растительным орнаментом)

орнаментом, профилированный  
подоконный пояс, подоконная  
прямоугольная ниша с плакеткой)

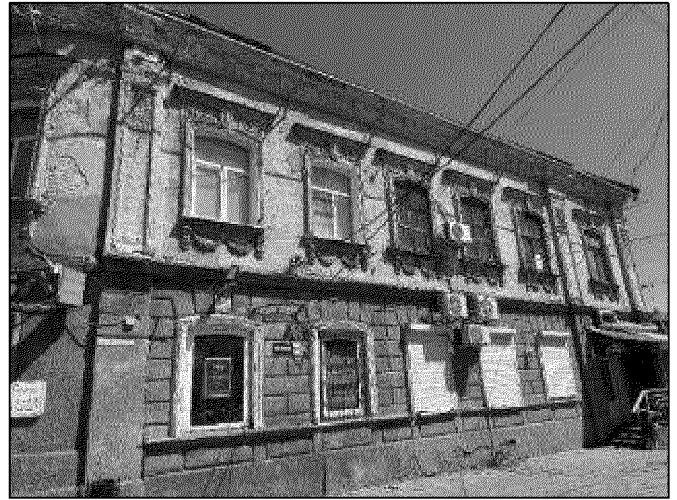
парадный юго-западный фасад объекта  
культурного наследия

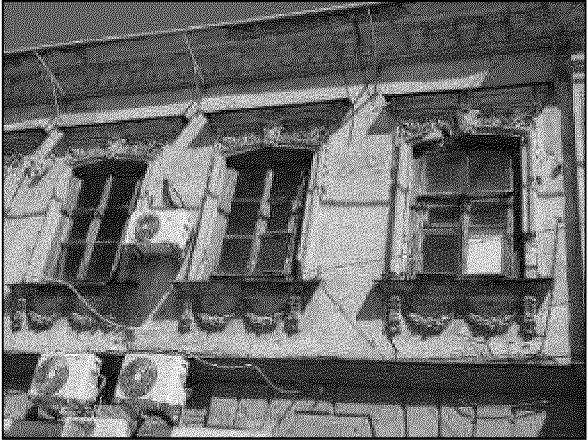
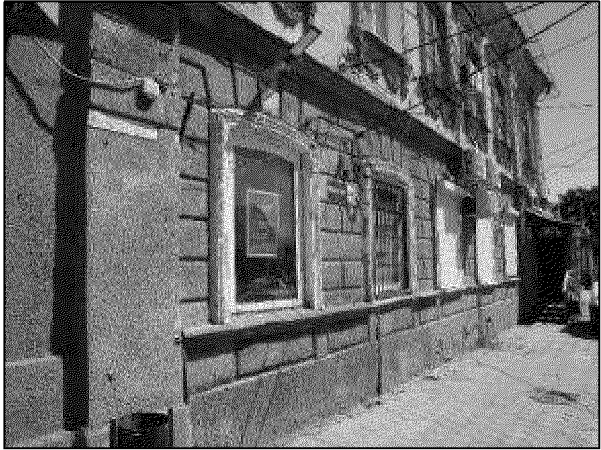
| | | <p>фрагмент парадного юго-западного фасада объекта культурного наследия в уровне второго этажа</p> <p>фрагмент парадного юго-западного фасада объекта культурного наследия в уровне первого этажа</p> |

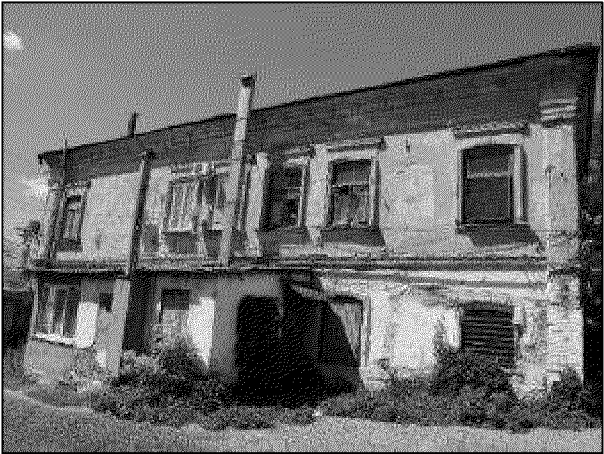
| 5. | <p>Архитектурное решение дворового юго-восточного фасада объекта культурного наследия, включая:</p> <ul style="list-style-type: none"> <li>профилированный венчающий карниз,</li> <li>подчеркнутый ритмом дентикул и мелких сухариков;</li> <li>профилированные фризовый пояс и архитрав;</li> <li>пилястры, фланкирующие фасад;</li> <li>ряд оконных проемов лучковой конфигурации в уровне первого и второго</li> </ul> | <p>дворовый юго-восточный фасад объекта культурного наследия</p> |

этажей;  
 контрналичники  
 в оформлении оконных  
 проемов в уровне второго  
 этажа, состоящие  
 из профилированных  
 наличников, карнизных  
 сандриков  
 и профилированных  
 подоконников;  
 профилированный  
 междуэтажный пояс;  
 профилированные  
 наличники и подоконники в  
 обрамлении оконных проемов  
 в уровне первого этажа;  
 кордон цоколя

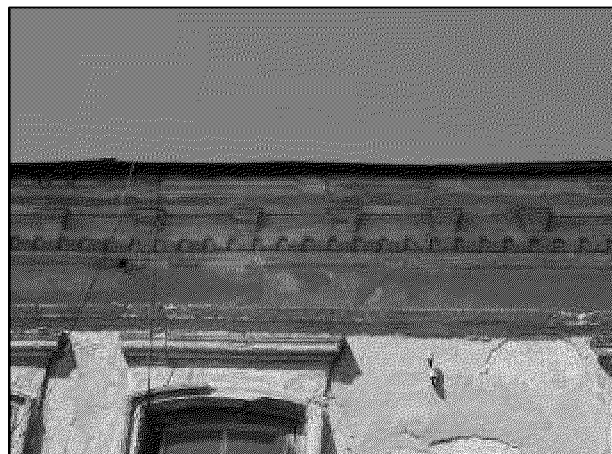
фрагмент дворового юго-восточного  
 фасада объекта культурного наследия  
 (профилированный венчающий карниз,  
 подчеркнутый ритмом дентикул и мелких  
 сухариков, профилированные фризový  
 пояс и архитрав)

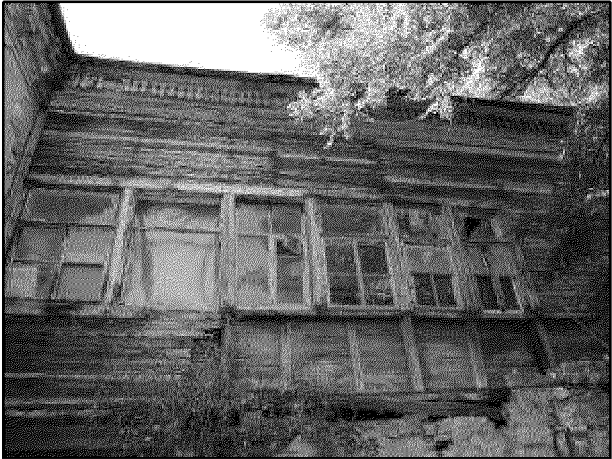
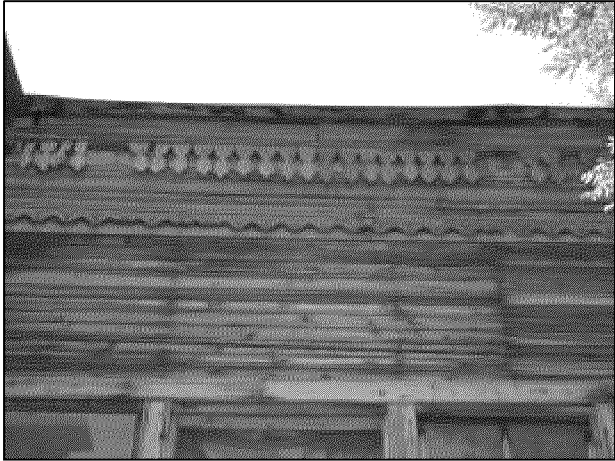
| | | <p>дворовый северо-восточный фасад объекта культурного наследия (закрытая деревянная галерея)</p> <p>фрагмент дворового северо-восточного фасада объекта культурного наследия (деревянный резной карниз закрытой галереи)</p> |

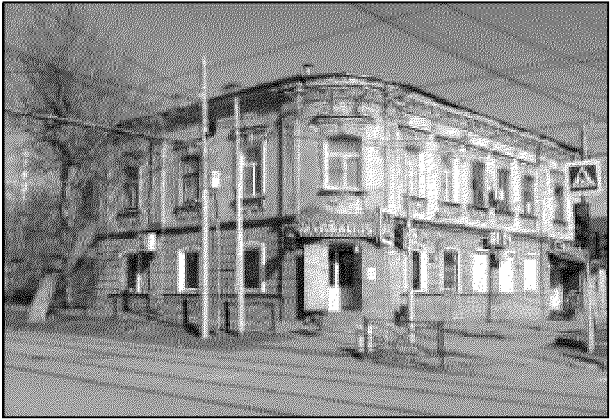
| 7. | <p>Материал и характер обработки фасадов объекта культурного наследия, включая кирпичный и штукатурный декор, формирующий пластику фасадов</p> | <p>вид объекта культурного наследия с запада</p> |

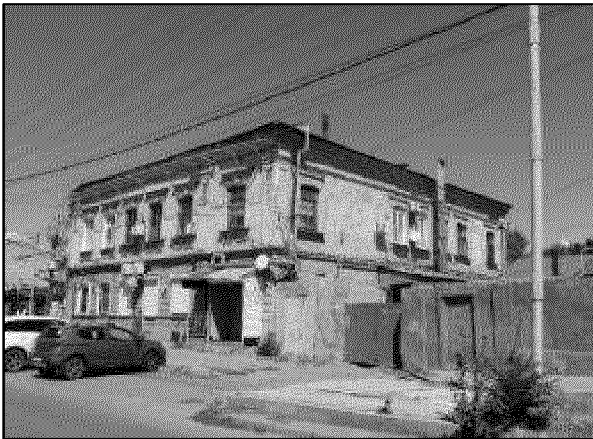
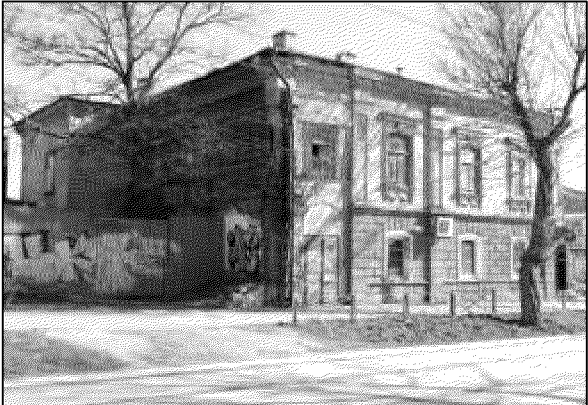
| | | <p>вид объекта культурного наследия с юго-востока</p> <p>вид объекта культурного наследия с северо-запада</p> |

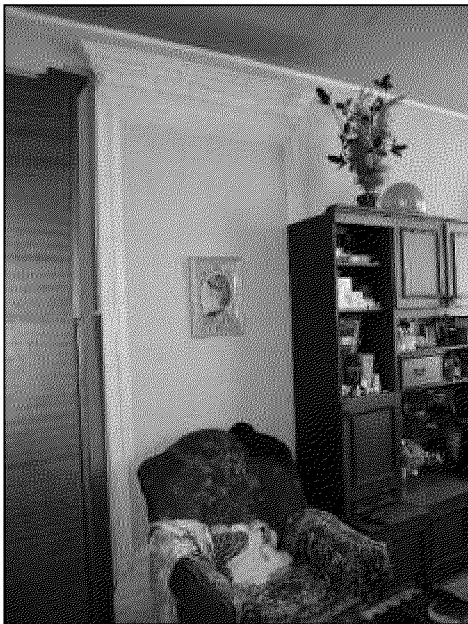
| 8. | <p>Первоначальное зеркало печи в помещении № 30 второго этажа (в соответствии с техническим паспортом МУП БТИ г. Таганрога № 1-28-8), облицованное изразцами и керамическими глазурованными плитками белого цвета и состоит из трех частей:</p> <p>выступающей нижней части с профилированной филенкой в завершении;</p> <p>центральной части зеркала печи, обрамленной декоративной филенкой, оформленной рельефным пояском и декором цветочно-</p> | <p>первоначальное зеркало печи в помещении № 30 второго этажа объекта культурного наследия</p> |

| растительного орнамента;<br>навершия печи, оформленного<br>в виде фронтона<br>с профилированным<br>завершением, его<br>местоположение, форма,<br>конструкция и материал<br>наружной отделки | |
