**Об утверждении предмета охраны объекта культурного наследия
регионального значения (памятника) «Курень купцов Беликовых»,
расположенного по адресу: Ростовская область, г. Донецк, ул. Братьев
Дорошевых, 30/23**

ПРЕДМЕТ ОХРАНЫ

объекта культурного наследия регионального значения (памятника)
«Курень купцов Беликовых», расположенного по адресу: Ростовская область,
г. Донецк, ул. Братьев Дорошевых, 30/23

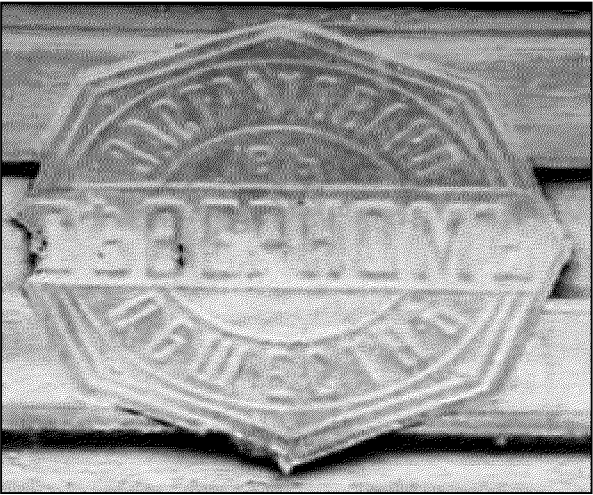
<p data-bbox="906 786 1576 958">металлическая табличка Северного страхового общества на парадном северном фасаде объекта культурного наследия</p>
7.	<p data-bbox="339 976 893 1323">Первоначальная деревянная двупольная филенчатая глухая дверь парадного входа с лучковым завершением; форма и материал ее изготовления, местоположение в западной части парадного северного фасада</p>

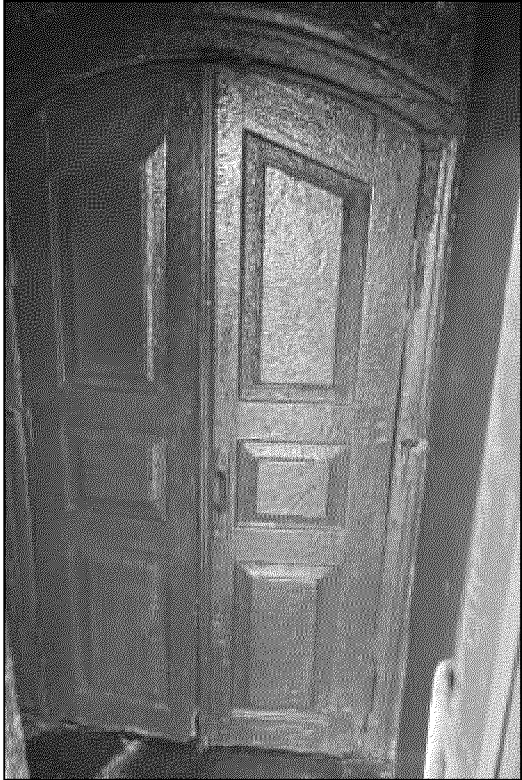
<p data-bbox="906 1805 1576 1977">первоначальная деревянная двупольная филенчатая глухая дверь парадного входа в западной части парадного северного фасада</p>

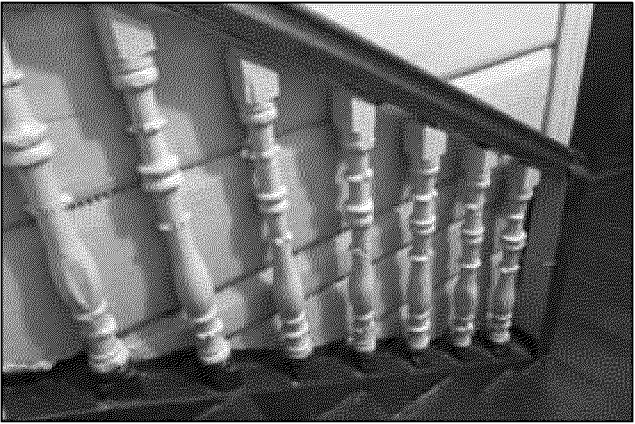
<p data-bbox="906 689 1576 860">ограждение марша внутренней междуэтажной деревянной лестницы в виде деревянного балясника в уровне первого этажа</p>   <p data-bbox="906 1317 1289 1352">условные обозначения:</p> <p data-bbox="906 1384 1576 1550">— - местоположение деревянной междуэтажной двухмаршевой лестницы в северо-западной части объекта культурного наследия</p>
9.	Первоначальный штукатурный декор в виде профилированных тяг во фризе стен помещений № 7 первого этажа, № 14 и № 15 второго этажа (в соответствии с техническим паспортом от 28.05.2009 дела № 2386)	  <p data-bbox="906 1877 1576 2092">первоначальный штукатурный декор в виде профилированных тяг во фризе стен помещения № 7 первого этажа (в соответствии с техническим паспортом от 28.05.2009 дела № 2386)</p>

1	2	3
8.	<p>Внутренняя междуэтажная деревянная двухмаршевая лестница, включая сохранившееся ограждение марша в виде деревянного балясника в уровне первого этажа; ее форма, материал изготовления и местоположение в северо-западной части объекта культурного наследия</p>	  <p>внутренняя междуэтажная деревянная двухмаршевая лестница (вид в уровне первого этажа)</p>   <p>внутренняя междуэтажная деревянная двухмаршевая лестница (вид в уровне второго этажа)</p>
