**Об утверждении предмета охраны объекта культурного наследия
регионального значения (памятника) «Дом наследников К. Куцупи»,
расположенного по адресу: Ростовская область, городской округ город
Таганрог, город Таганрог, улица Александровская, дом 51**

ПРЕДМЕТ ОХРАНЫ

объекта культурного наследия регионального значения (памятника) «Дом наследников К. Куцупи», расположенного по адресу: Ростовская область, городской округ город Таганрог, город Таганрог, улица Александровская, дом 51

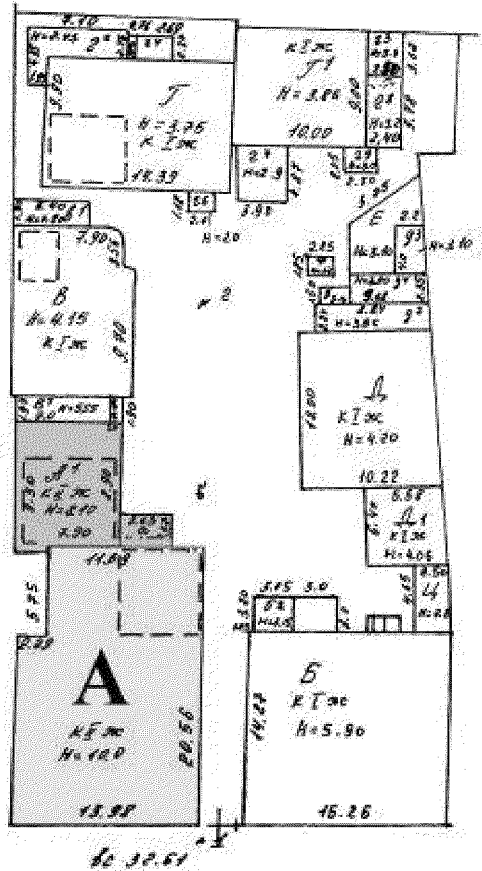
<p>ситуационный план земельного участка, источник: техническое дело МУП «БТИ» г. Таганрога № 1-107-17, 2008 г.</p> <p>условные обозначения:</p> <p> - объект культурного наследия;</p> <p> - пристройка, не входящая в состав объекта культурного наследия</p>

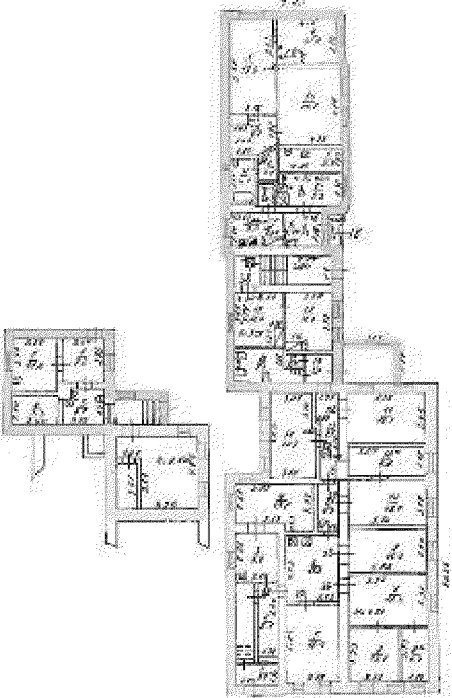
1	2	3
3.	<p>Строительные конструкции и материалы объекта культурного наследия: наружные кирпичные стены, кирпичный цоколь; конфигурация многоскатной крыши</p>	<p>план подвала и первого этажа</p>

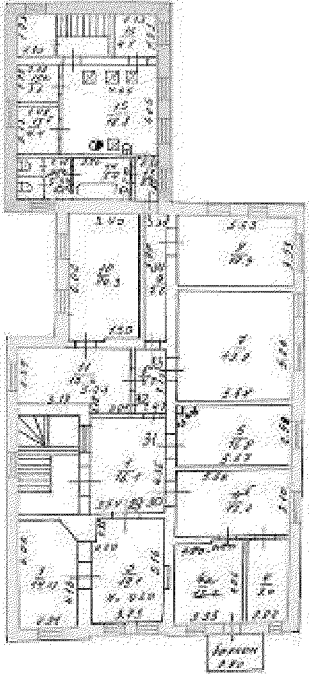
<p>план второго этажа</p>

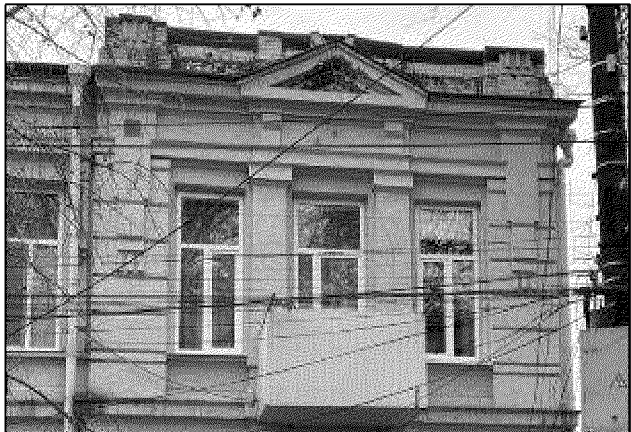
<p>фрагмент крайней северной раскреповки главного северо-восточного фасада объекта культурного наследия в уровне второго этажа (строенные окна, портал центрального проема с треугольным фронтоном на кронштейнах и массивных пилястрах упрощенного ордера)</p>

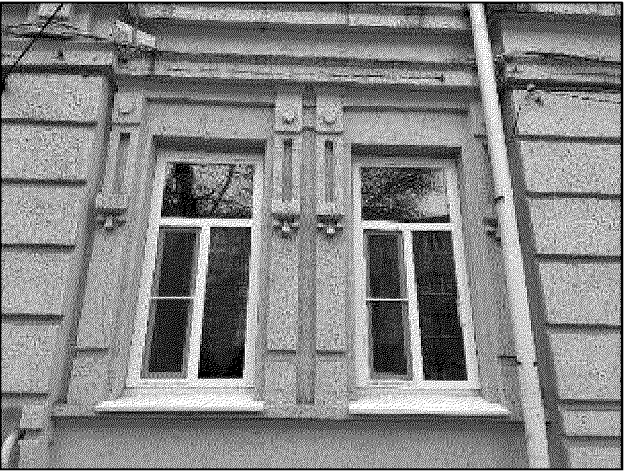
<p>фрагмент главного северо-восточного фасада объекта культурного наследия в уровне первого этажа (прямоугольные оконные проемы основного поля фасада с простеночными лопатками, декорированными плакетками с кнопками, узкими нишами и гуттами)</p>
5.	<p>Материал и характер обработки кирпичных неокрашенных поверхностей фасадов объекта культурного наследия, включая кирпичный неокрашенный декор на дату постройки II-ой пол. XIX в.</p>

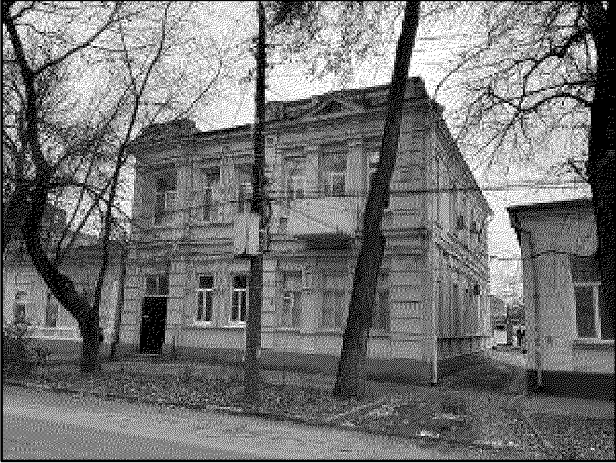
<p>вид объекта культурного наследия с северо-запада</p>
