Об утверждении предмета охраны объекта культурного наследия регионального значения (памятника) «Дом Дросси Д.А.», расположенного по адресу: Ростовская область, г. Таганрог, ул. Фрунзе, д. 22

ПРЕДМЕТ ОХРАНЫ

объекта культурного наследия регионального значения (памятника)
«Дом Дросси Д.А.», расположенного по адресу: Ростовская область,
г. Таганрог, ул. Фрунзе, д. 22

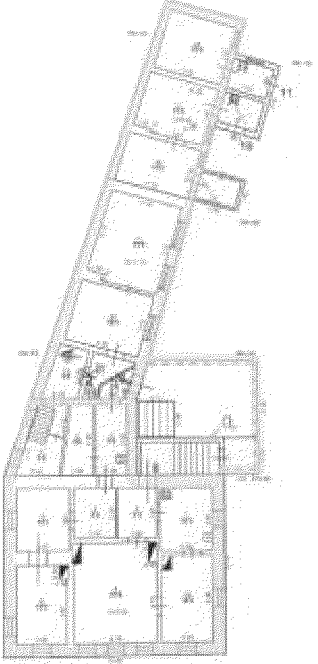
<p data-bbox="1050 936 1375 969">план второго этажа</p>   <p data-bbox="853 1684 1236 1718">условные обозначения:</p> <p data-bbox="954 1774 1455 1807">- объект культурного наследия</p> <p data-bbox="858 1818 1535 1899">

- поздние строения, не входящие в состав объекта культурного наследия </p>
4.	Композиционное и архитектурно-стилистическое решения главного юго-западного, дворового юго-восточного

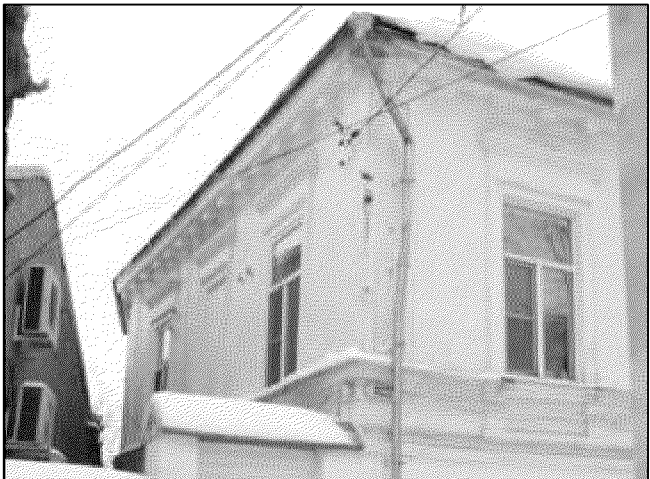
<p data-bbox="852 734 1568 860">фрагмент бокового северо-западного фасада объекта культурного наследия в уровне второго этажа</p>
5.	<p data-bbox="343 869 829 1478">Элементы, расположенные в границах территории объекта культурного наследия, подлежащие обязательному сохранению – Входы во двор со стороны ул. Фрунзе, выполненные в виде кирпичных порталов, оформленных профилированным поясом в венчающей части, их местоположение, габариты, конфигурация и материал изготовления</p>

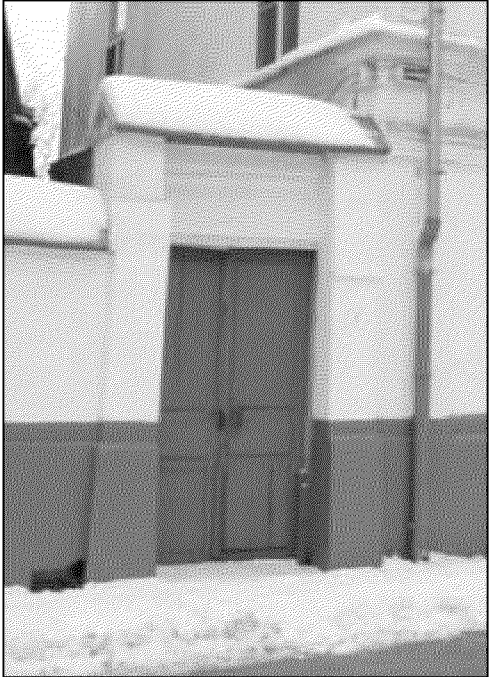
<p data-bbox="852 1576 1568 1697">портал входа во двор, расположенный в западной части от объекта культурного наследия</p>

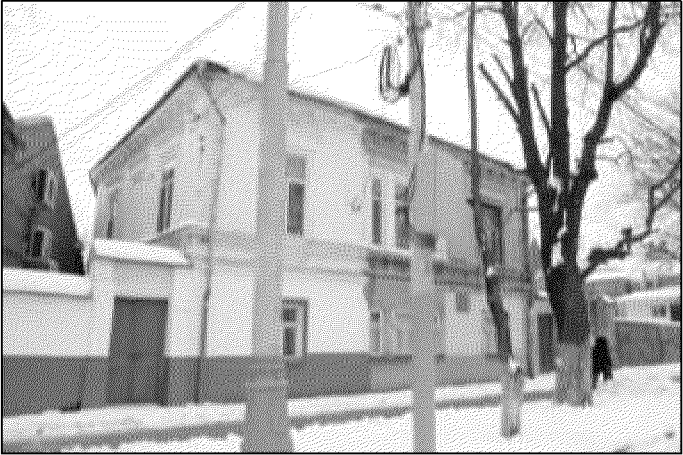
<p data-bbox="853 757 1565 835">вид объекта культурного наследия с северо-запада</p>
