ПОСТАНОВЛЕНИЕ

от 18.12.2025 № 2804

О включении выявленного объекта культурного наследия «Здание Таганрогского отделения Госбанка» в единый государственный реестр объектов культурного наследия (памятников истории и культуры) народов Российской Федерации в качестве объекта культурного наследия регионального значения (памятника) с наименованием «Дом Н. Хандрина, в котором размещалось Отделение Государственного банка», I-я половина XIX в., расположенного по адресу: Российская Федерация, Ростовская область, городской округ город Таганрог, город Таганрог, улица Александровская, дом 33, об утверждении предмета охраны, границ территории и требований к осуществлению деятельности в границах его территории

ПРЕДМЕТ ОХРАНЫ

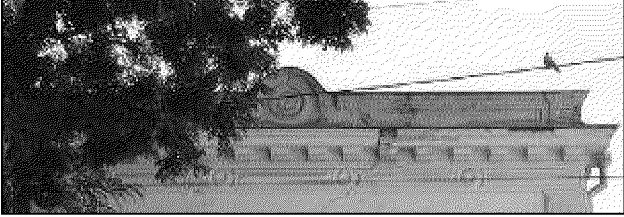
<p>фрагмент западной части парадного северо-восточного фасада объекта культурного наследия (облегченный антаблемент в составе фриза, декорированного профилированными филёнками сложной конфигурации со вставками в виде призматических рустов и концентрическими профилированными лепными розетками, а также профилированного венчающего карниза с ритмом стилизованных модульонов; трехчастный аттик прямоугольной конфигурации с полуциркулярной центральной частью, декорированной концентрической профилированной лепной розеткой, а также прямоугольными нишами, фланкирующими лопатками и профилированным раскрепованным карнизом)</p>

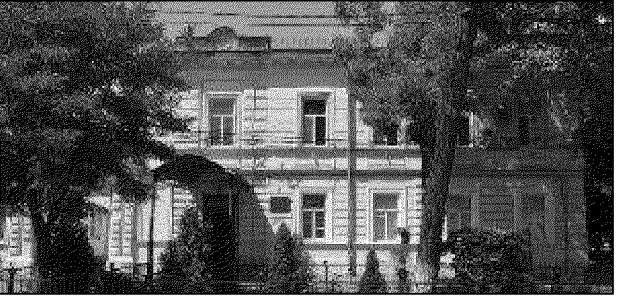
<p>парадный юго-восточный фасад объекта культурного наследия</p>

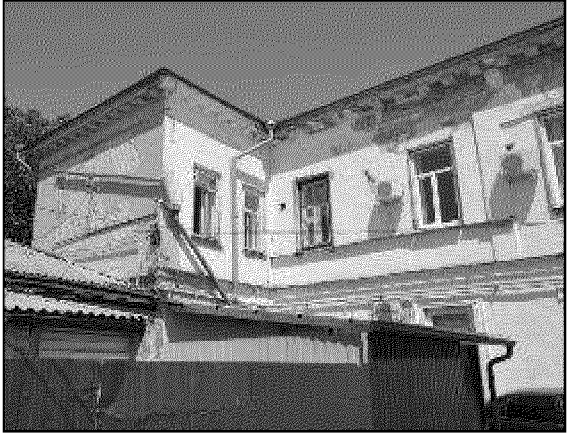
<p>фрагменты дворовых юго-восточного и юго-западного фасадов (вид с юга)</p>

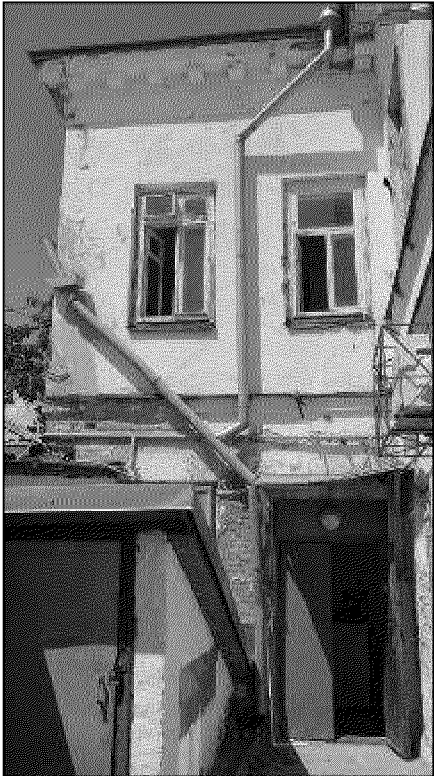
<p data-bbox="906 1070 1445 1111">дворовый юго-восточный фасад</p>

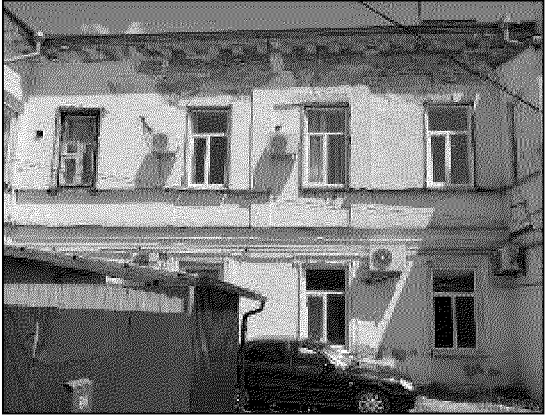
<p data-bbox="906 1581 1552 1659">дворовый юго-западный фасад литер А</p>

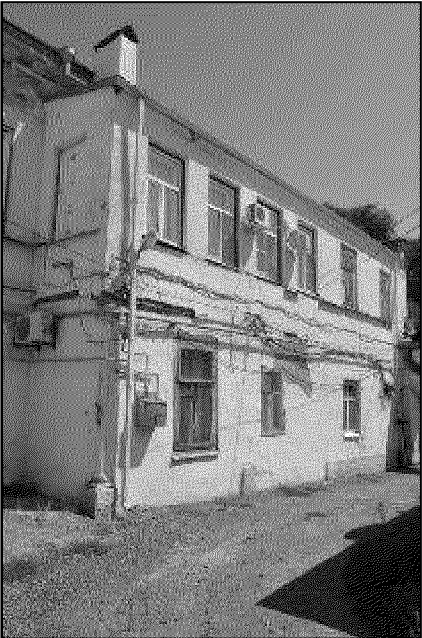
<p data-bbox="906 1066 1551 1144">дворовые северо-западный и юго-западный фасады литер А3</p>

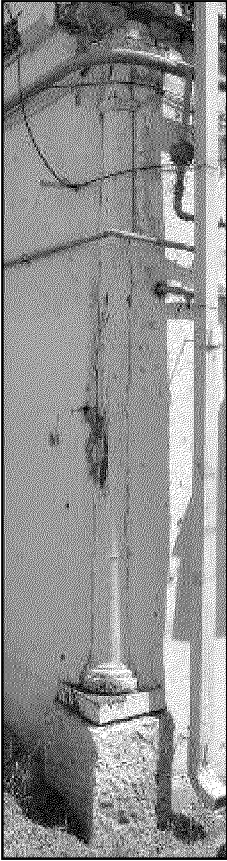
1	2	3
		<p data-bbox="906 295 1549 461">угловая металлическая колонна стилизованного тосканского ордера в уровне первого этажа в западной части литер АЗ</p>

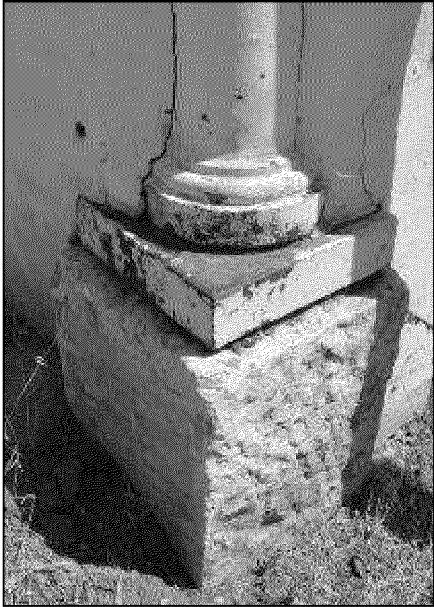
<p data-bbox="906 1151 1549 1361">фрагмент нижней части угловой металлической колонны стилизованного тосканского ордера, расположенной в уровне первого этажа в западной части литер АЗ</p>

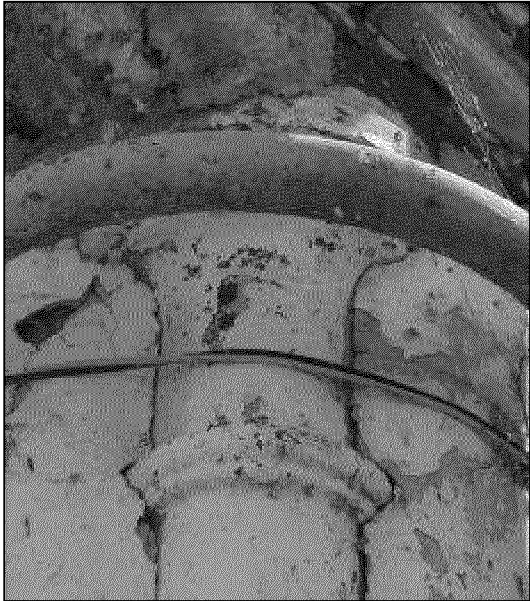
<p data-bbox="906 2051 1549 2128">капитель угловой металлической колонны стилизованного тосканского</p>

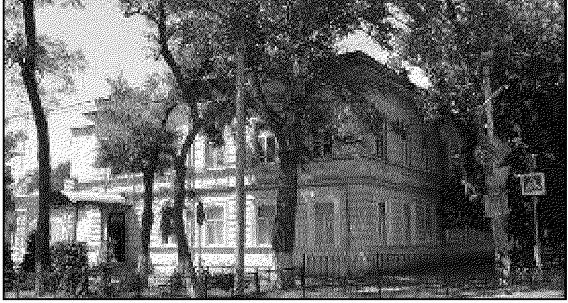
<p>парадные северо-восточный и юго-восточный фасады объекта культурного наследия (вид с востока-северо-востока)</p>

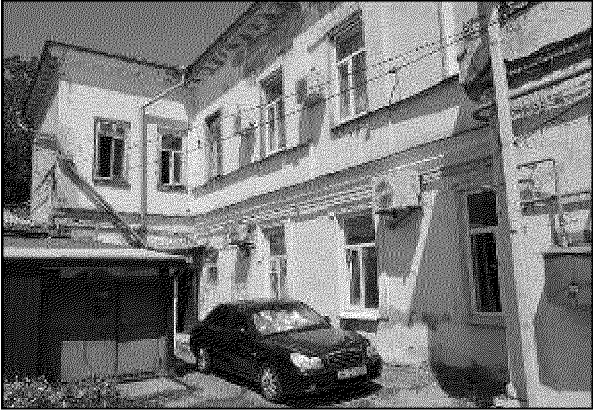
<p>дворовый юго-восточный фасад и часть дворового юго-западного фасада объекта культурного наследия (вид с юго-юго-востока)</p>
8.	<p>Первоначальный кирпичный портал внутриворового проезда объекта культурного наследия в виде широкой арочной перемычки на пилонах, декорированных парными пилястрами стилизованного ордера, включая:</p> <p>кордон цоколя;</p> <p>парные пилястры стилизованного ордера,</p>

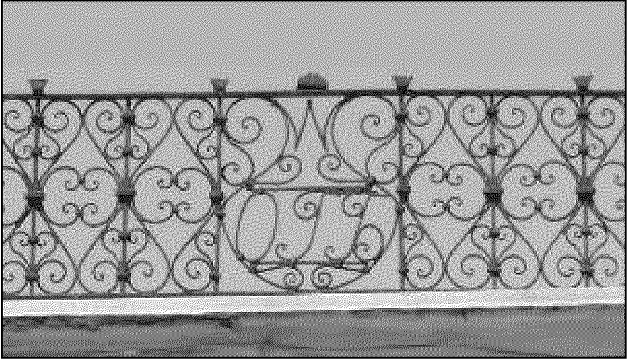
<p>фрагмент металлического кованого ажурного парапетного ограждения с декором в виде орнамента растительного характера и монограммой «ОГБ» в центральной его части, выполненной курсивом</p>

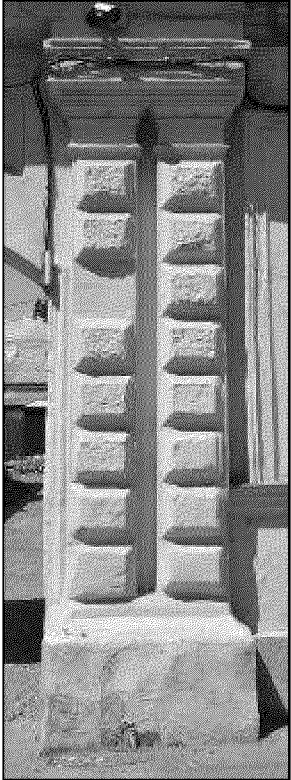
<p>фрагмент портала внутридворового проезда объекта культурного наследия (парные пилястры стилизованного</p>

1	2	3
		<p data-bbox="906 293 1551 371">ордера, декорированные фигурными рустами со сколотой поверхностью)</p>

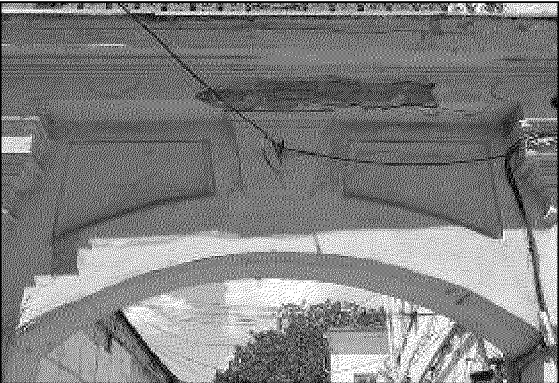
<p data-bbox="906 808 1551 1200">фрагмент портала внутриворотового проезда объекта культурного наследия (арочная перемычка, декорированная замковым камнем и симметрично расположенными нишами сложной конфигурации в антевольте; облегченный антаблемент в составе гладкого фриза и профилированного карниза)</p>

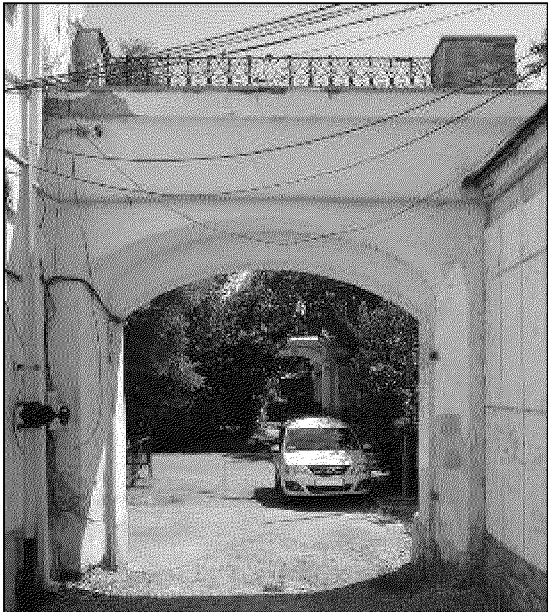
<p data-bbox="906 1895 1551 2063">первоначальный кирпичный портал внутриворотового проезда объекта культурного наследия (вид с северо-запада)</p>

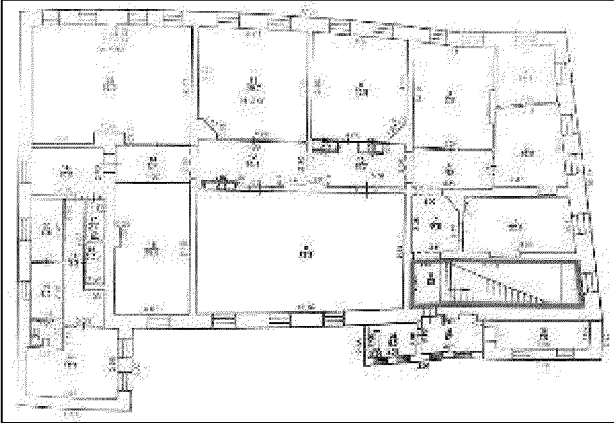
– местоположение внутренней междуэтажной одномаршевой железобетонной лестницы в юго-восточной части объекта культурного наследия</p>

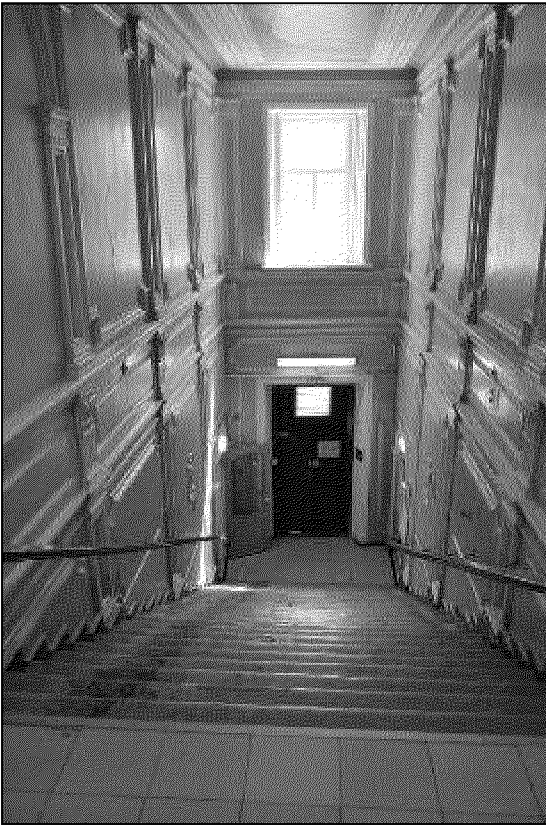
<p>фрагмент интерьера лестничной клетки объекта культурного наследия (помещение № 5а первого этажа)</p>

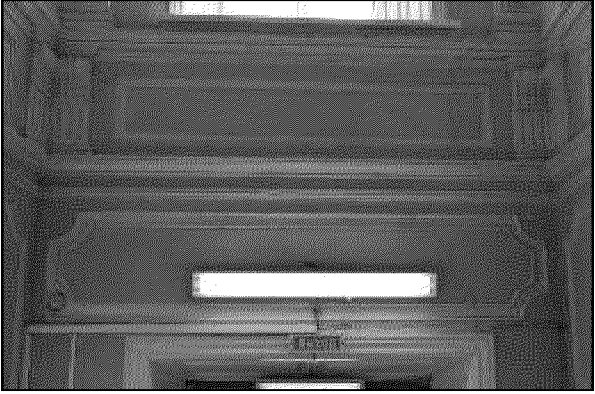
<p>фрагмент интерьера лестничной клетки объекта культурного наследия (помещение № 5а первого этажа) (филенки различной геометрической</p>

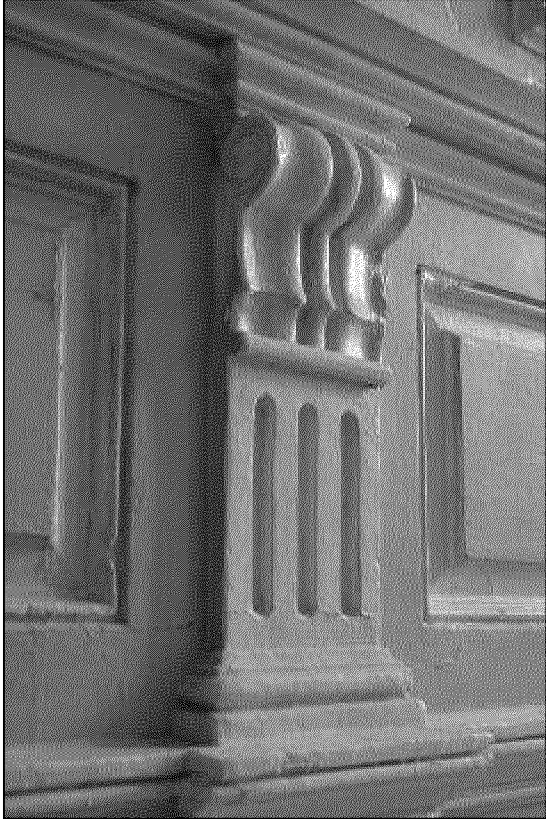
<p>фрагмент интерьера лестничной клетки объекта культурного наследия (помещение № 5а первого этажа) (триглиф и каннелированный модульон)</p>

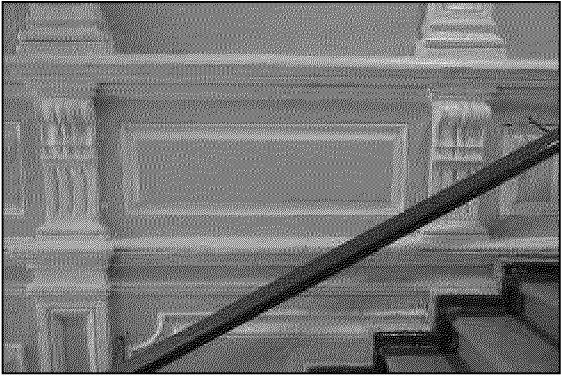
<p>фрагмент интерьера лестничной клетки объекта культурного наследия (помещение № 5а первого этажа) (триглифы и каннелированные</p>

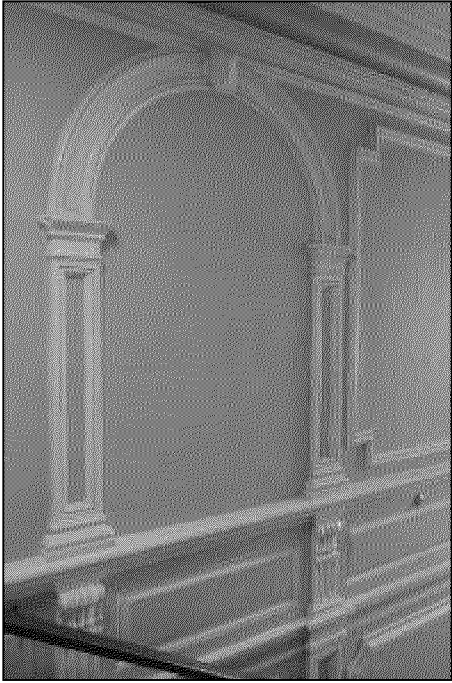
<p>фрагмент интерьера лестничной клетки объекта культурного наследия (помещение № 5а первого этажа) (профилированная арочная тяга с алмазным замковым камнем на профилированных импостах пилястр; пилястры стилизованного ордера, поля которых оформлены узкими прямоугольными перспективными нишами; профилированные тяги; филенки различной геометрической формы; триглифы и каннелированные модульоны)</p>

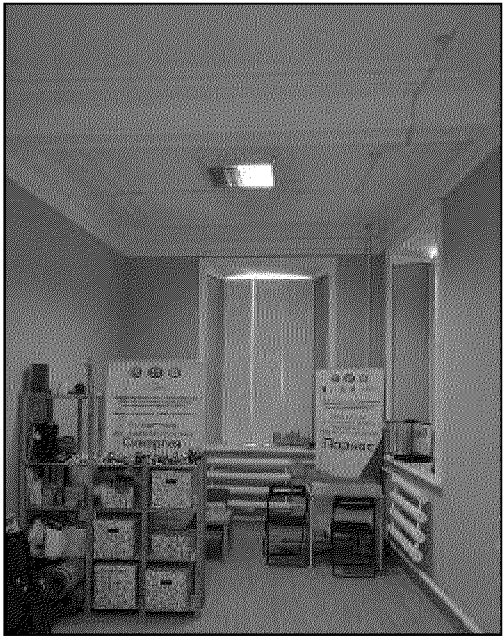
<p data-bbox="906 1989 1552 2112">фрагмент интерьера помещения № 1 первого этажа объекта культурного наследия</p>

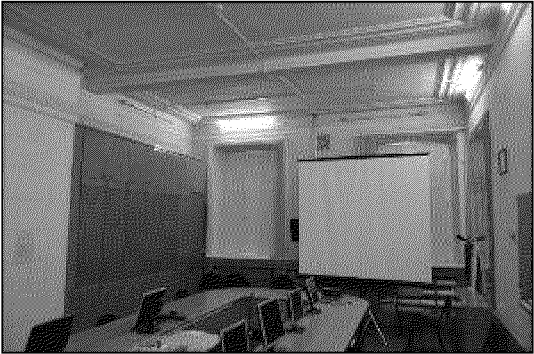
<p>фрагмент интерьера помещения № 2 первого этажа объекта культурного наследия</p>

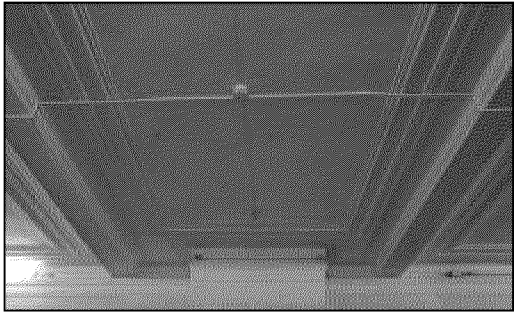
<p>фрагмент интерьера помещения № 2 первого этажа объекта культурного наследия (крупные потолочные кессоны прямоугольной и сложной формы, образованные прямоугольной системой балок перекрытия)</p>

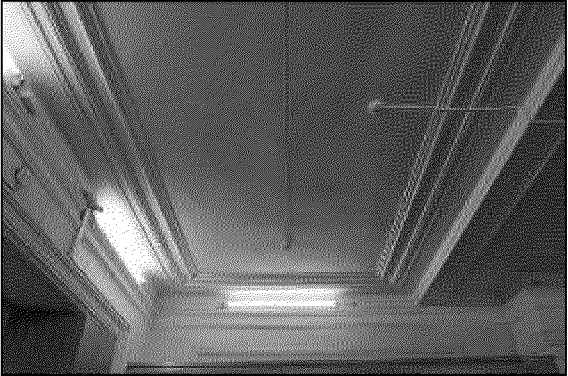
<p>фрагмент интерьера помещения № 2 первого этажа объекта культурного наследия (широкие профилированные штукатурные потолочные и настенные тяги и падуги)</p>

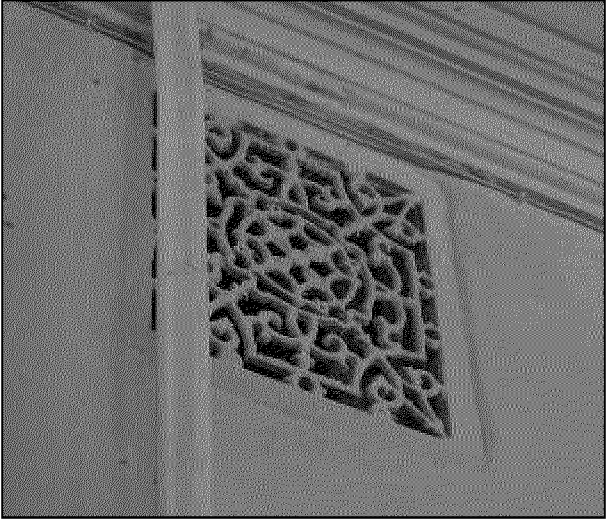
<p>фрагмент интерьера помещения № 2 первого этажа объекта культурного наследия (металлическая декоративная вентиляционная решетка)</p>

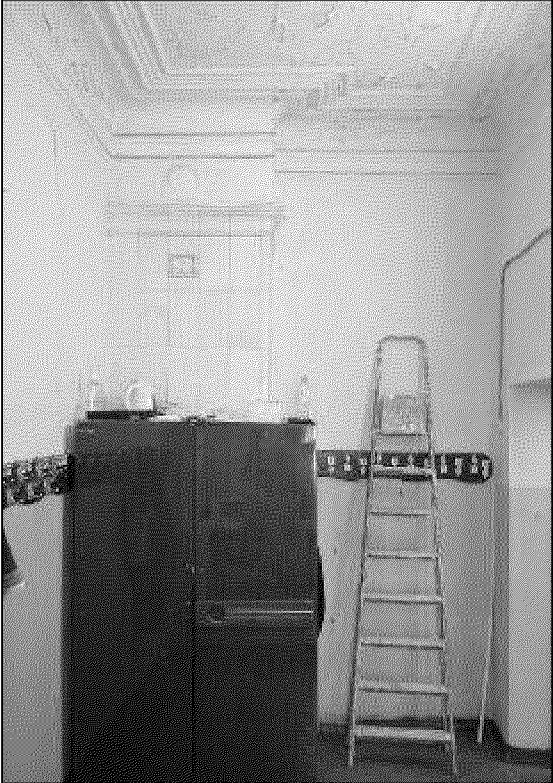
<p data-bbox="906 1126 1549 1249">фрагмент интерьера помещения № 7 первого этажа объекта культурного наследия</p>

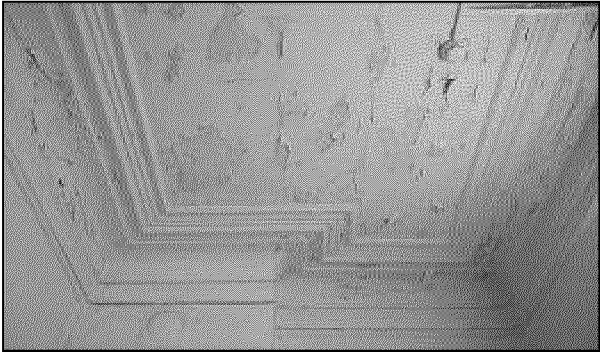
<p data-bbox="906 1675 1549 1888">фрагмент интерьера помещения № 7 первого этажа объекта культурного наследия (профилированные штукатурные потолочные и настенные тяги и падуги)</p>

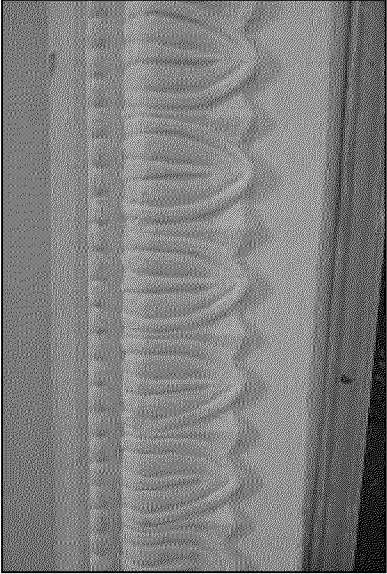
<p data-bbox="906 931 1549 1189">фрагмент интерьера помещения № 8 первого этажа объекта культурного наследия (лепные бусы и пояс киматия в виде лепных листьев в оформлении профилированного портала крупной прямоугольной настенной ниши)</p>

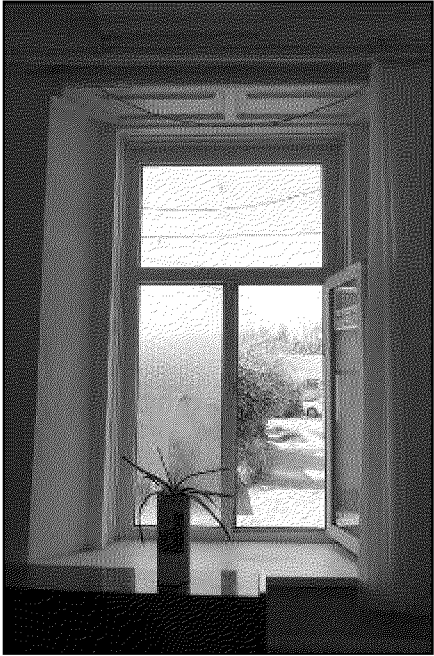
<p data-bbox="906 1944 1549 2112">фрагмент интерьера помещения № 8 первого этажа объекта культурного наследия (верхний горизонтальный филленчатый откос оконного проема)</p>

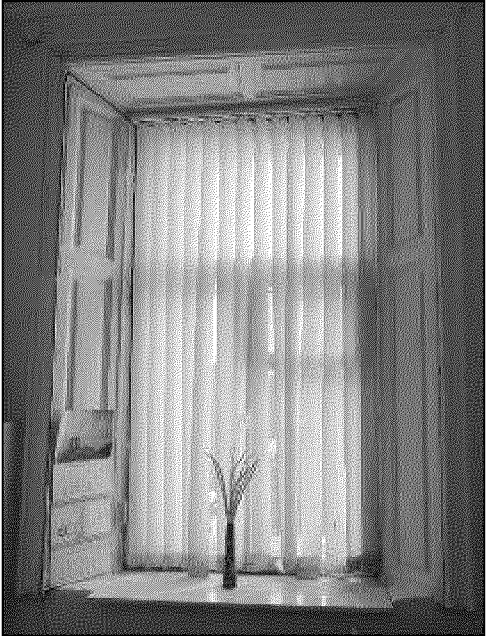
<p data-bbox="906 1547 1551 1715">фрагмент интерьера помещения № 13 первого этажа объекта культурного наследия (филенчатые откосы оконного проема)</p>

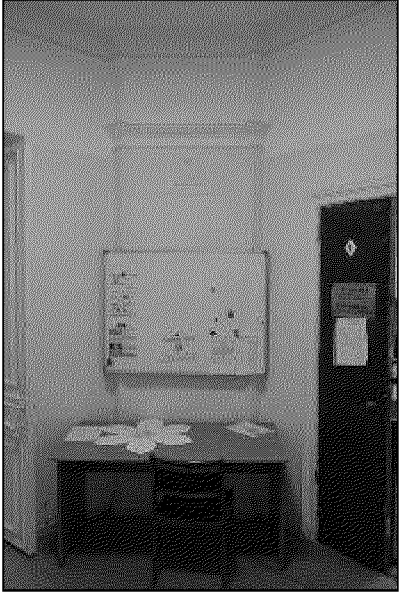
<p data-bbox="906 947 1549 1070">фрагмент интерьера помещения № 7 второго этажа объекта культурного наследия</p>

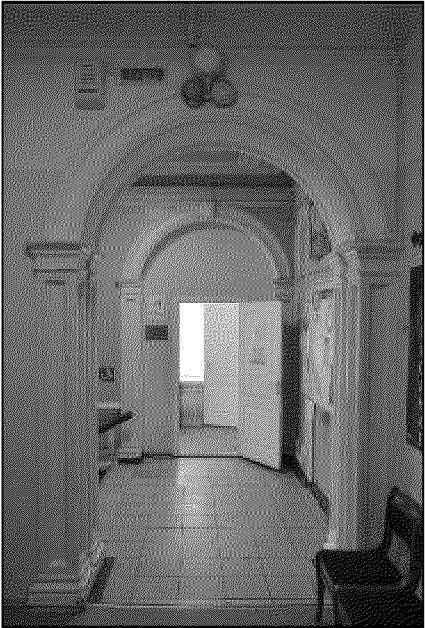
<p data-bbox="906 1771 1549 2154">фрагмент интерьера помещения № 7 второго этажа объекта культурного наследия (широкий профилированный архивольт в оформлении арочного проема прохода; угловые парные пилястры стилизованного ордера, поля которых оформлены узкими прямоугольными перспективными нишами)</p>

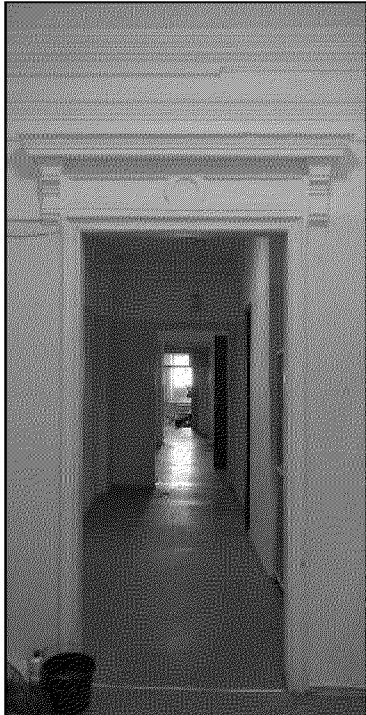
<p data-bbox="906 1951 1549 2119">фрагмент интерьера помещения № 6 второго этажа объекта культурного наследия (профилированный наличник и сандрик в составе</p>

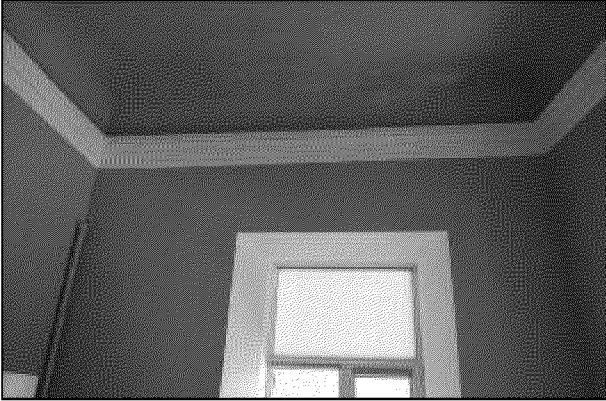
<p data-bbox="906 757 1549 887">фрагмент интерьера помещения № 1 второго этажа объекта культурного наследия (профилированный карниз)</p>

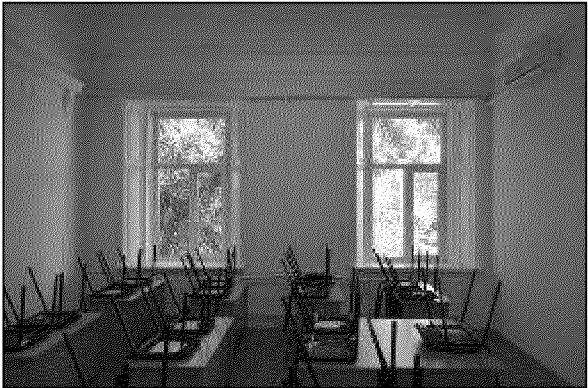
<p data-bbox="906 1355 1549 1485">фрагмент интерьера помещения № 4 второго этажа объекта культурного наследия</p>

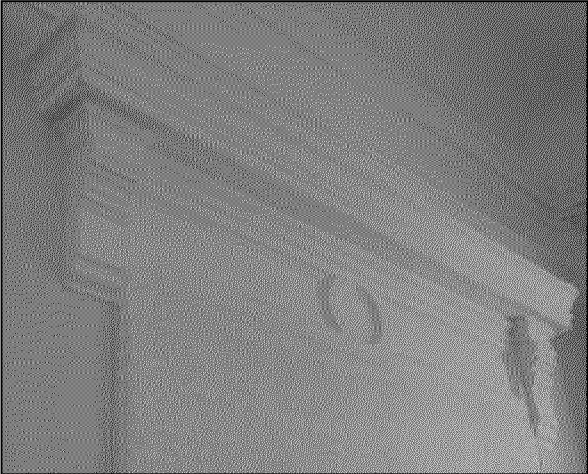
<p data-bbox="906 2031 1549 2161">фрагмент интерьера помещения № 4 второго этажа объекта культурного наследия (профилированный сандрик)</p>

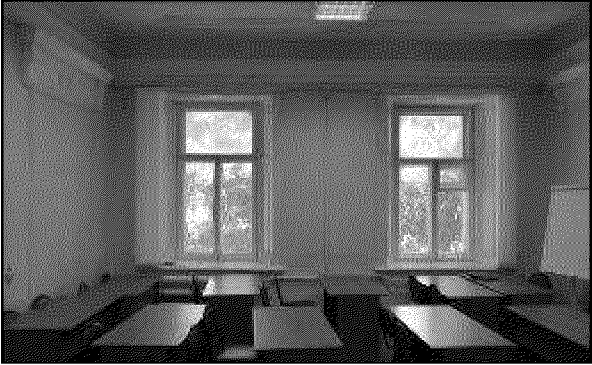
<p data-bbox="906 1843 1549 1962">фрагмент интерьера помещения № 9 второго этажа объекта культурного наследия</p>

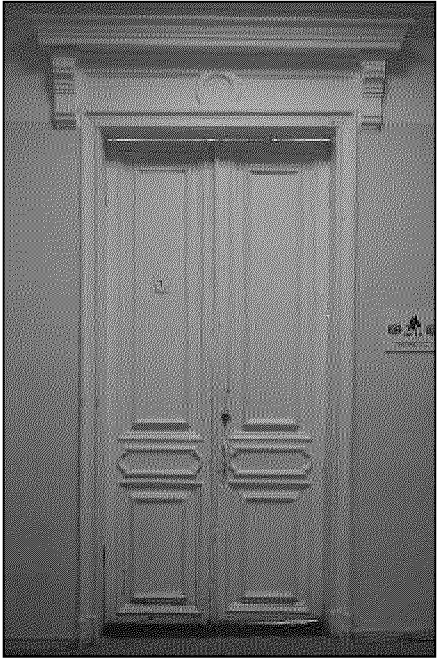
<p data-bbox="906 996 1551 1473">фрагмент интерьера помещения № 12 второго этажа объекта культурного наследия (профилированный наличник, а также профилированный сандрик в составе прямолинейного профилированного карниза на сложнопрофилированных кронштейнах и фриза, оформленного нишами круглой и сложной конфигурации в оформлении дверного проема)</p>

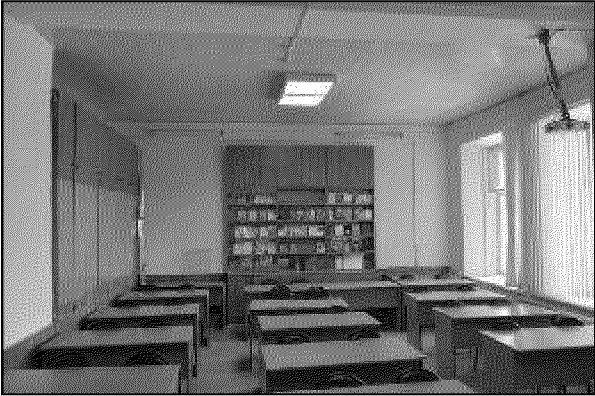
<p data-bbox="906 741 1551 869">фрагмент интерьера помещения № 13 второго этажа объекта культурного наследия</p>

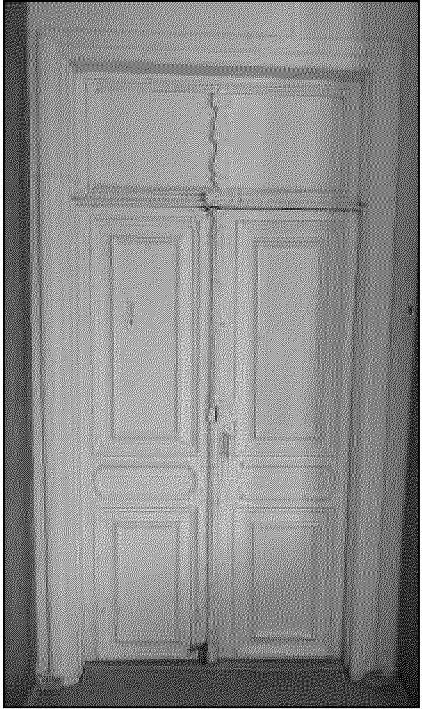
<p data-bbox="906 1646 1551 1861">фрагмент интерьера помещения № 13 второго этажа объекта культурного наследия (профилированный наличник в оформлении дверного проема)</p>

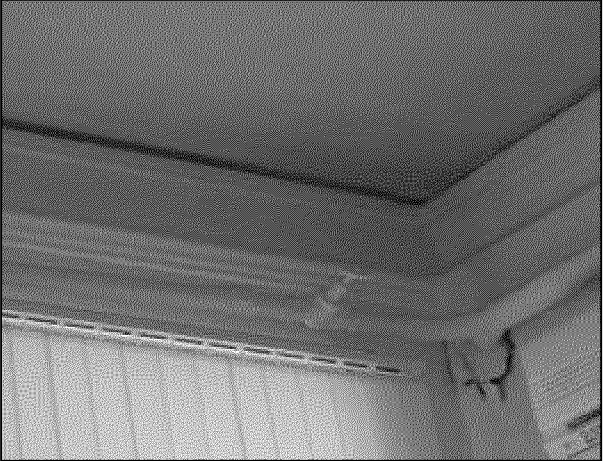
<p data-bbox="906 801 1549 972">фрагмент интерьера помещения № 13 второго этажа объекта культурного наследия (профилированные штукатурные настенные тяги)</p>

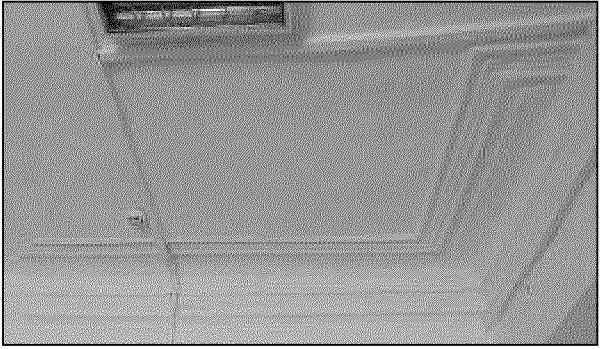
<p data-bbox="906 1391 1549 1648">фрагмент интерьера помещения № 16 второго этажа объекта культурного наследия (фрагментарно сохранившиеся профилированные штукатурные потолочные и настенные тяги, а также падуго)</p>

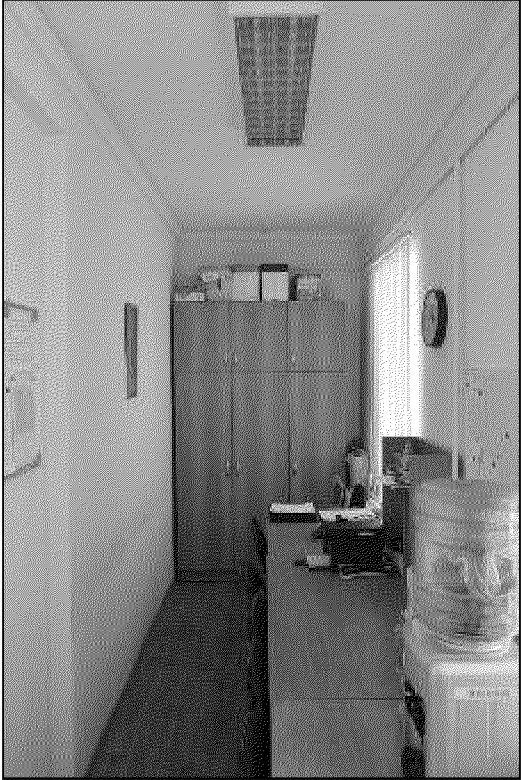
<p data-bbox="906 1122 1549 1245">фрагмент интерьера помещения № 26 второго этажа объекта культурного наследия</p>

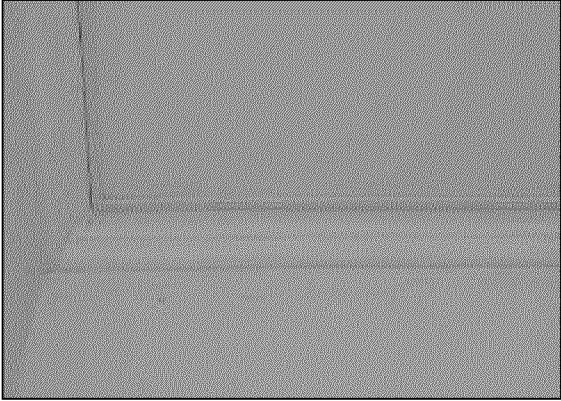
<p data-bbox="906 1720 1549 1888">фрагмент интерьера помещения № 26 второго этажа объекта культурного наследия (профилированная настенная тяга)</p>
11.	Угловая печь отопления, включая: профилированные тяги и декор растительного характера в верхней части; облицовку зеркала печи из керамической глазурованной плитки;

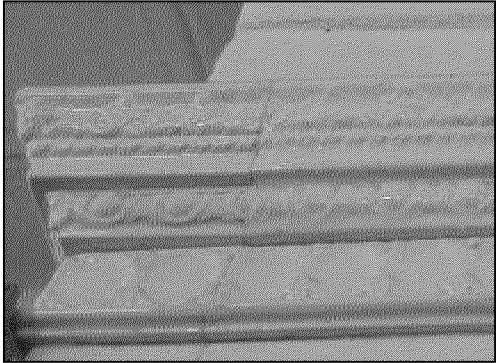
<p data-bbox="906 1890 1552 2143">фрагмент верхней части зеркала печи отопления в интерьере помещения № 2 первого этажа объекта культурного наследия (профилированная тяга с поясками иоников и декора растительного характера)</p>

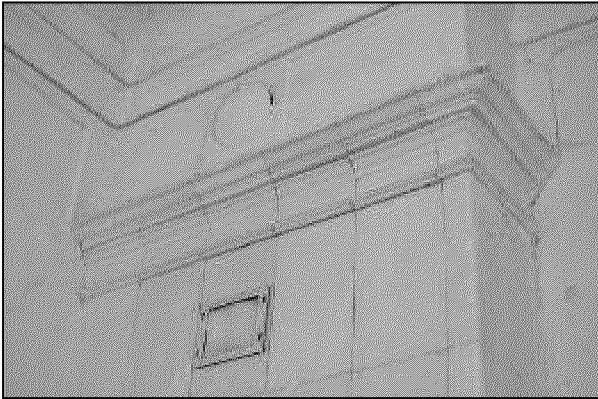
<p>фрагмент верхней части зеркала печи отопления в интерьере помещения № 7 первого этажа объекта культурного наследия (профилированные тяги)</p>

1	2	3
	<p>из керамической глазурованной плитки; его форму, габариты и местоположение в помещении № 7 первого этажа (в соответствии с данными технического паспорта МУП «БТИ» г. Таганрога от 05.12.2008 № 1-93-9).</p>

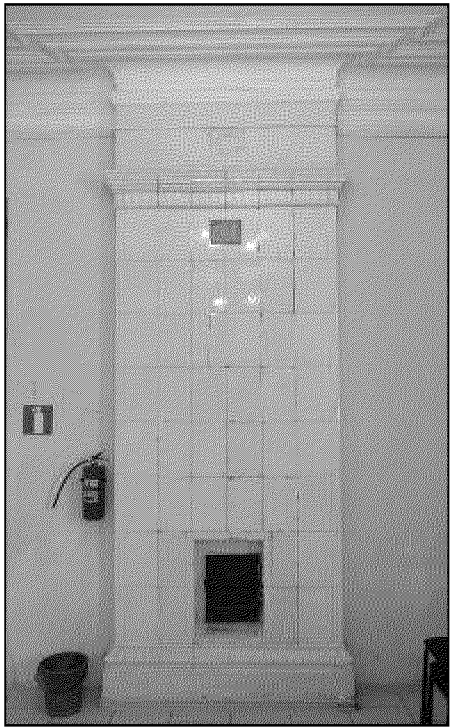
<p>фрагмент интерьера помещения № 8 первого этажа объекта культурного наследия (печь отопления, оформленная профилированным кордоном цоколя с декором растительного характера и профилированными тягами с поясками иоников и декора растительного характера в верхней части)</p>

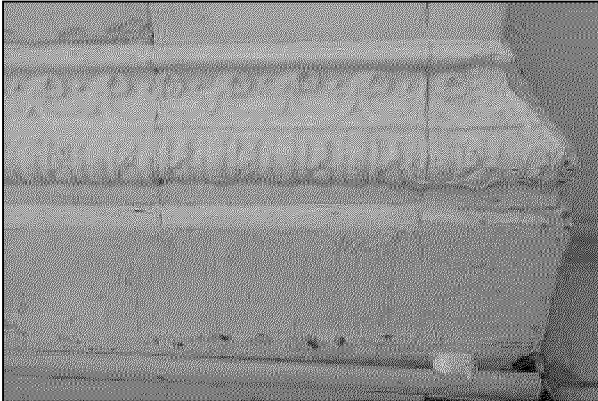
<p data-bbox="906 757 1549 1014">фрагмент нижней части печи отопления в интерьере помещения № 8 первого этажа объекта культурного наследия (профилированный кордон цоколя с декором растительного характера)</p>

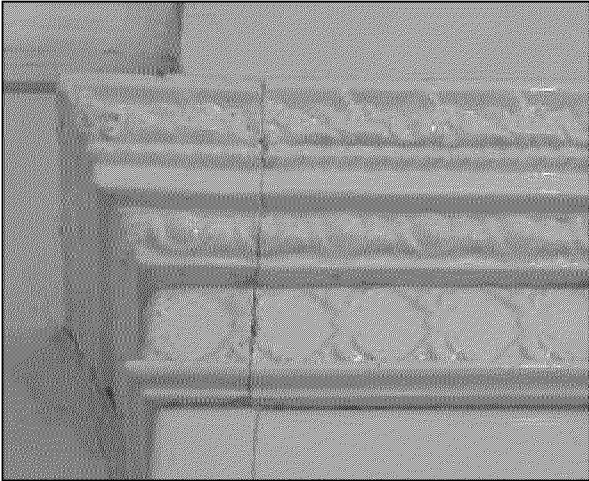
<p data-bbox="906 1576 1549 1834">фрагмент верхней части печи отопления в интерьере помещения № 8 первого этажа объекта культурного наследия (профилированные тяги с поясками иоников и декора растительного характера)</p>

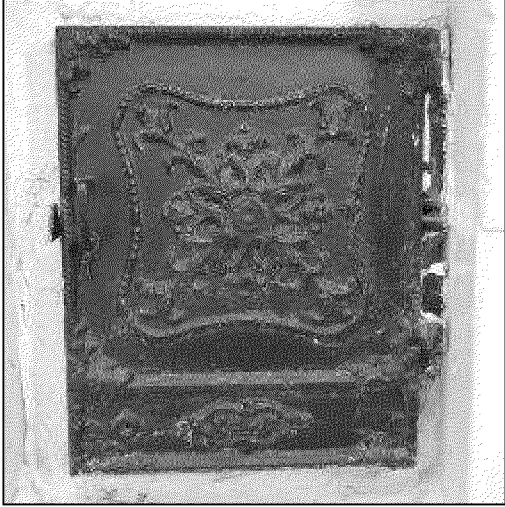
<p data-bbox="906 853 1549 1066">фрагмент печи отопления в интерьере помещения № 8 первого этажа объекта культурного наследия (металлическая фурнитура, декорированная растительным орнаментом)</p>

16.	<p>Печь отопления, включая:</p> <p>профилированный кордон цоколя с декором растительного характера и профилированные тяги с поясками иоников и декором растительного характера в верхней части;</p> <p>зеркало печи, облицованное керамической глазурованной плиткой;</p> <p>металлическую фурнитуру печи; ее материал, технику изготовления и рисунок растительного орнамента;</p> <p>форму, габариты и местоположение печи в помещении № 8 первого этажа (в соответствии с данными технического паспорта МУП «БТИ» г. Таганрога от 05.12.2008 № 1-93-9).</p>

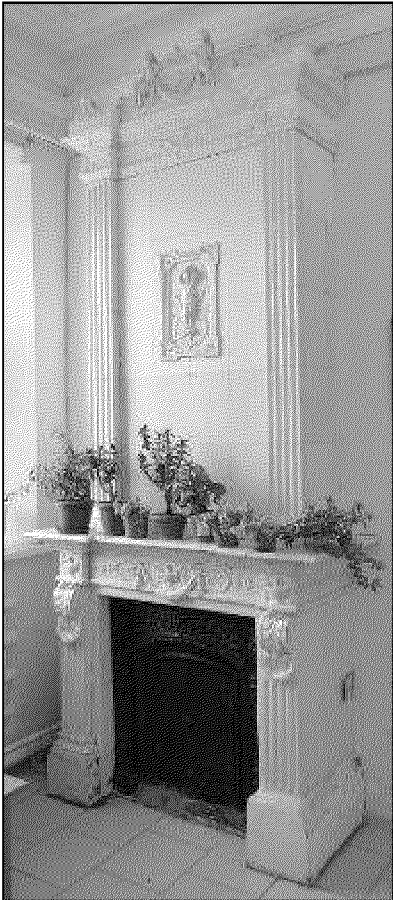
<p data-bbox="906 2033 1549 2157">фрагмент интерьера помещения № 8 первого этажа объекта культурного наследия (печь-камин)</p>

17.	<p data-bbox="336 1072 703 1111">Печь-камин, включая:</p> <p data-bbox="336 1167 882 1727">выступающую нижнюю часть, выполненную в виде портала с прямоугольной топкой, оформленную поясками бус и киматия, филенками сложной конфигурации, лепным декором цветочно-растительного характера, фестоном, вазами, фланкированную каннелированными выступами с модульонами, оформленными акантами, лавровыми венками и цветочным декором;</p> <p data-bbox="336 1783 882 2119">топку печи, выполненную из чугунного литья, оформленную картушем, декором цветочно-растительного, антропоморфного и зооморфного характера, бусами и лавровым венком;</p>

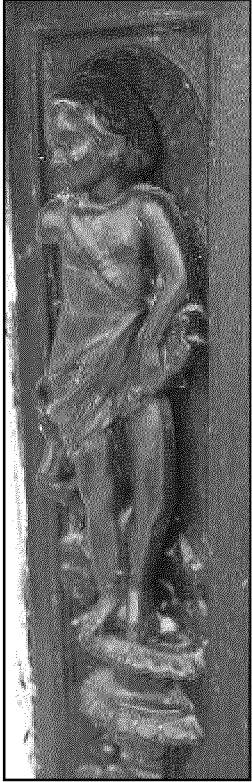
<p data-bbox="906 1137 1549 1397">фрагмент чугунной топки, расположенной в выступающей нижней части печи-камина в интерьере помещения № 8 первого этажа объекта культурного наследия (декор антропоморфного характера)</p>

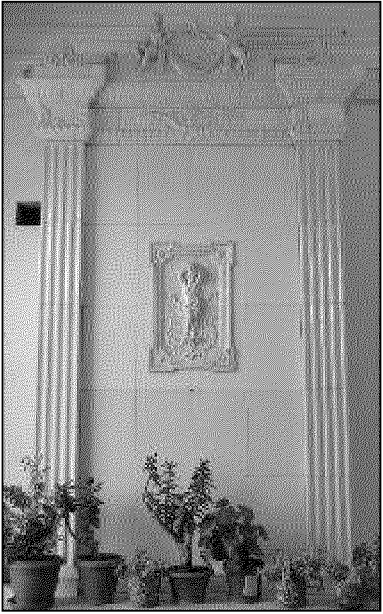
<p data-bbox="906 2078 1549 2154">центральная часть и навершие печи-камина в интерьере помещения № 8</p>

1	2	3
		<p>первого этажа объекта культурного наследия (фланкирующие каннелированные выступы; декоративная лепная вставка с барельефом, имеющим сюжетное антропоморфное изображение; навершие в виде раскрепованного антаблемента с профилированным архитравом, фризом с декоративными вставками растительного характера и профилированным карнизом с поясками бус и киматия; завершение в виде лепной симметричной сюжетной композиции в центральной части, включающей цветочные, растительные, антропоморфные элементы и драпировку, а также акротерии, расположенные в угловых частях)</p>   <p>фрагмент центральной части печи-камина в интерьере помещения № 8 первого этажа объекта культурного наследия (декоративная лепная вставка с барельефом, имеющим</p>

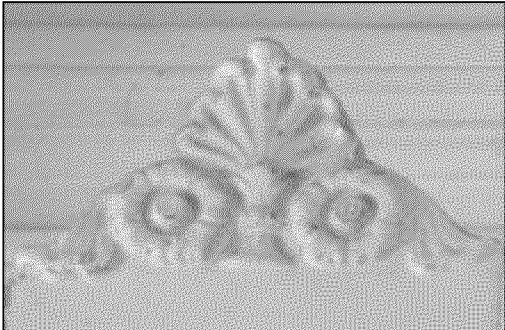
<p>завершение печи-камина в интерьере помещения № 8 первого этажа объекта культурного наследия в виде углового акротерия.</p>
18.	<p>Зеркала печей отопления, включая: профилированный кордон цоколя с декором растительного характера и профилированными тягами с поясками иоников и декора растительного характера в верхней части; облицовку из керамической плитки; их форму, габариты и местоположение в помещениях № 13 и № 14 первого этажа (в соответствии с данными технического паспорта МУП «БТИ» г. Таганрога от 05.12.2008 № 1-93-9).</p>

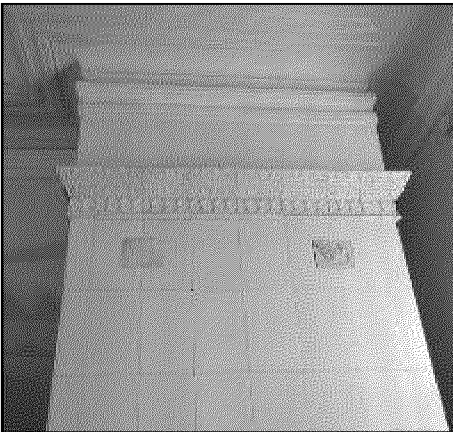
<p>фрагмент зеркала печи отопления в интерьере помещения № 13 первого этажа объекта культурного наследия</p>

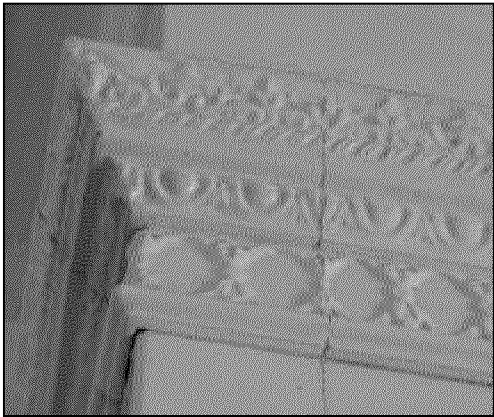
<p>фрагмент верхней части зеркала печи отопления в интерьере помещения</p>

1	2	3
		<p data-bbox="906 293 1551 461">№ 13 первого этажа объекта культурного наследия (пояски иоников и декора растительного характера)</p>   <p data-bbox="906 1346 1551 1778">фрагмент интерьера помещения № 14 первого этажа объекта культурного наследия (зеркало печи отопления, оформленное профилированным кордоном цоколя с декором растительного характера и профилированными тягами с поясками иоников и декора растительного характера в верхней части)</p>

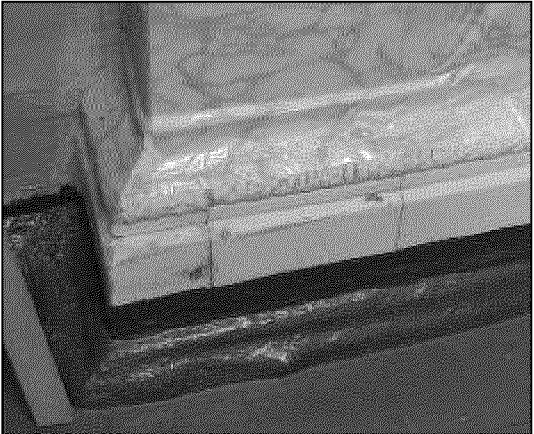
<p data-bbox="906 779 1549 1032">фрагмент нижней части зеркала печи отопления в интерьере помещения № 14 первого этажа объекта культурного наследия (профилированный кордон цоколя с декором растительного характера)</p>

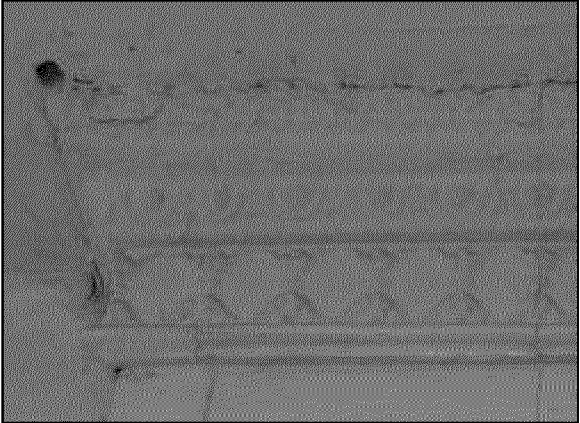
<p data-bbox="906 1536 1549 1832">фрагмент верхней части зеркала печи отопления в интерьере помещения № 14 первого этажа объекта культурного наследия (профилированные тяги с поясками иоников и декора растительного характера)</p>
19.	Зеркало печи отопления, включая: профилированный облегченный антаблемент в виде фриза, оформленного цветочно-растительными композициями в нишах сложной конфигурации и профилированного карниза

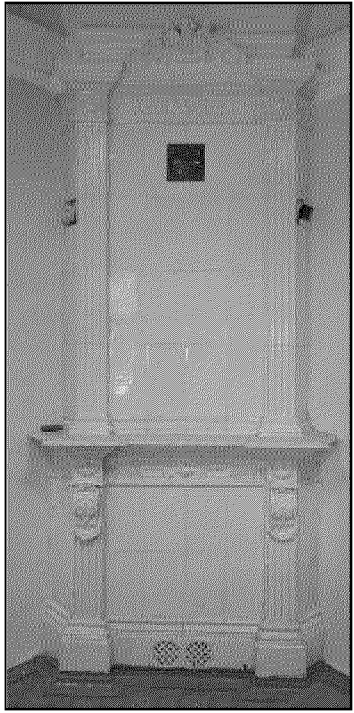
<p>фрагмент интерьера помещения № 9 второго этажа объекта культурного наследия (угловая печь-камин)</p>

1	2	3
		раскрепованный облегченный антаблемент в виде плоского фриза и профилированного карниза)
21	<p>Печь-камин, включая:</p> <p>выступающую нижнюю часть, выполненную в виде портала с прямоугольной топкой, предположительно, позднее заложеной и облицованной плиткой, оформленную пояском киматия с ритмом пальметт, лепным декором цветочно-растительного характера и вазами, фланкированную каннелированными выступами с модульонами, оформленными акантами, лавровыми венками и цветочным декором;</p> <p>центральную часть, облицованную плиткой, фланкированную каннелированными выступами, украшенную лепным декором аналогично нижней части;</p> <p>навершие печи-камина, представленное раскрепованным профилированным карнизом, оформленным лепной симметричной сюжетной композицией в центральной части, включающей антропоморфные и зооморфные элементы, а также драпировку;</p> <p>ее форму, габариты и местоположение в помещении № 9 второго этажа (в соответствии с данными</p>

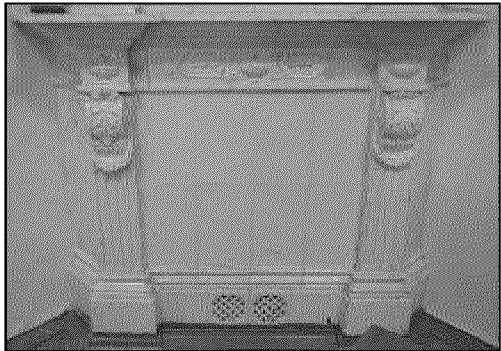
<p>выступающая нижняя часть печи-камина в интерьере помещения № 9 второго этажа объекта культурного наследия (фланкирующие каннелированные выступы с модульонами, оформленные акантами, лавровыми венками и цветочным декором; поясок киматия с ритмом пальметт; лепной декор</p>

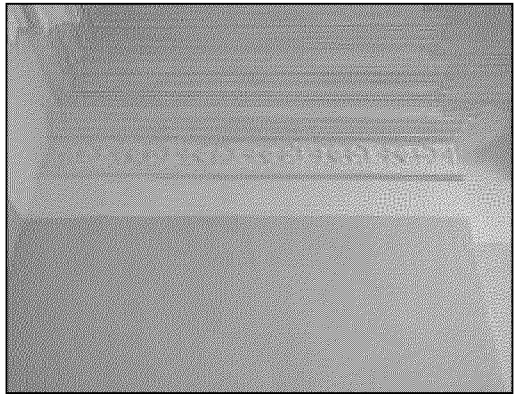
<p>фрагмент интерьера помещения № 12 второго этажа объекта культурного наследия (фрагмент зеркала печи отопления, декорированного профилированным облегченным антаблементом в виде фриза, оформленного цветочно-растительными композициями в нишах сложной конфигурации и профилированного карниза)</p>

1	2	3
22.	<p>Зеркало печи отопления, включая: профилированный облегченный антаблемент в виде фриза, оформленного цветочно-растительными композициями в нишах сложной конфигурации и профилированного карниза; его форму, габариты и местоположение в помещении № 12 второго этажа (в соответствии с данными технического паспорта МУП «БТИ» г. Таганрога от 05.12.2008 № 1-93-9).</p>

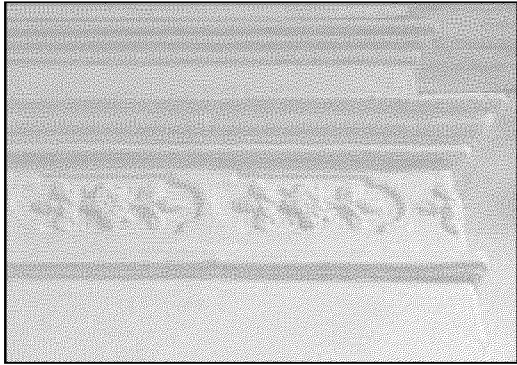
<p>фрагмент верхней части зеркала печи отопления в помещении № 12 второго этажа объекта культурного наследия (профилированный облегченный антаблемент в виде фриза, оформленного цветочно-растительными композициями в нишах сложной конфигурации и профилированного карниза)</p>

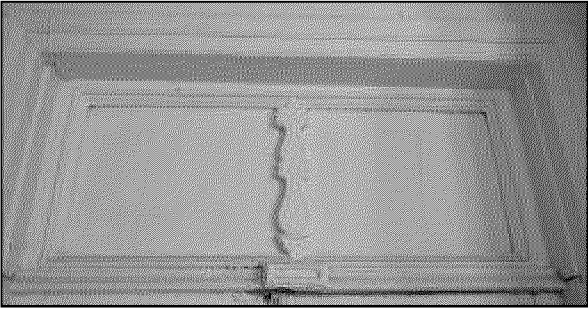
<p data-bbox="906 645 1551 987">верхняя часть первоначальной деревянной прямоугольной двупольной филенчатой двери с деревянными накладными элементами и глухой фрамугой, расположенной в помещении № 13 второго этажа объекта культурного наследия</p>
24.	<p data-bbox="336 999 882 1346">Полуциркульный свод перекрытия в помещении № 16 первого этажа (в соответствии с данными технического паспорта МУП «БТИ» г. Таганрога от 05.12.2008 № 1-93-9) с распалубками оконных проемов.</p>

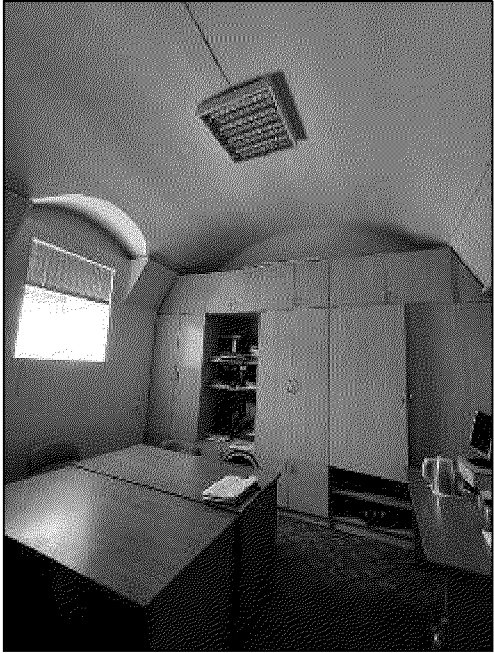
<p data-bbox="906 1697 1551 1783">интерьер помещения № 16 первого этажа</p>

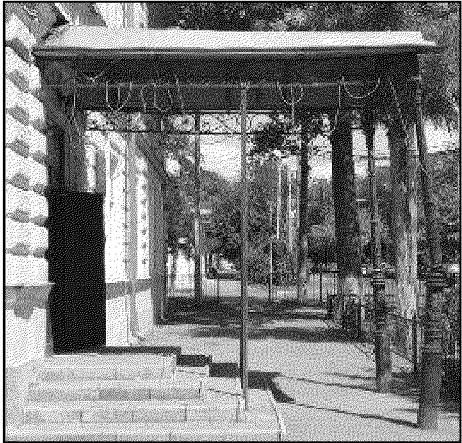
<p data-bbox="906 779 1551 904">выносной металлический козырек на металлических стойках-опорах (вид с юго-запада)</p>

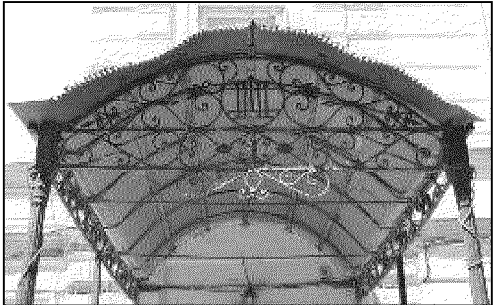
<p data-bbox="906 1285 1551 1406">тимпан дугообразного выносного металлического козырька на металлических стойках-опорах</p>

1	2	3
		  <p data-bbox="906 987 1549 1059">интерьер помещения № 16 первого этажа</p>
25.	<p data-bbox="336 1077 884 1906">Большой выносной дугообразный металлический козырек лит. а3 (в соответствии с данными технического паспорта МУП «БТИ» г. Таганрога от 05.12.2008 № 1-93-9) на металлических стойках-опорах в виде полуканнелированных колонн стилизованного коринфского ордера, оформленный в подзоре и тимпане декором с растительными мотивами; рисунок декора, материал и техника изготовления элементов козырька; его местоположение в южной части юго-восточного парадного фасада.</p>	  <p data-bbox="906 1715 1549 1839">выносной металлический козырек на металлических стойках-опорах (вид с юга)</p>

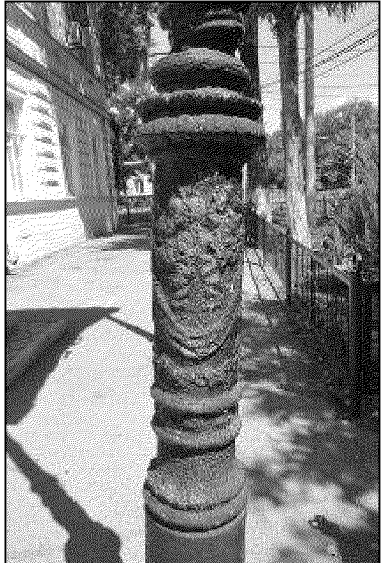
<p data-bbox="906 2047 1551 2128">фрагмент металлической стойки-опоры в виде полуканнелированной</p>

1	2	3
		колонны стилизованного коринфского ордера выносного металлического козырька
