ПОСТАНОВЛЕНИЕ

от 18.12.2025 № 2804

О включении выявленного объекта культурного наследия «Здание Таганрогского отделения Госбанка» в единый государственный реестр объектов культурного наследия (памятников истории и культуры) народов Российской Федерации в качестве объекта культурного наследия регионального значения (памятника) с наименованием «Дом Н. Хандрина, в котором размещалось Отделение Государственного банка», I-я половина XIX в., расположенного по адресу: Российская Федерация, Ростовская область, городской округ город Таганрог, город Таганрог, улица Александровская, дом 33, об утверждении предмета охраны, границ территории и требований к осуществлению деятельности в границах его территории

ПРЕДМЕТ ОХРАНЫ

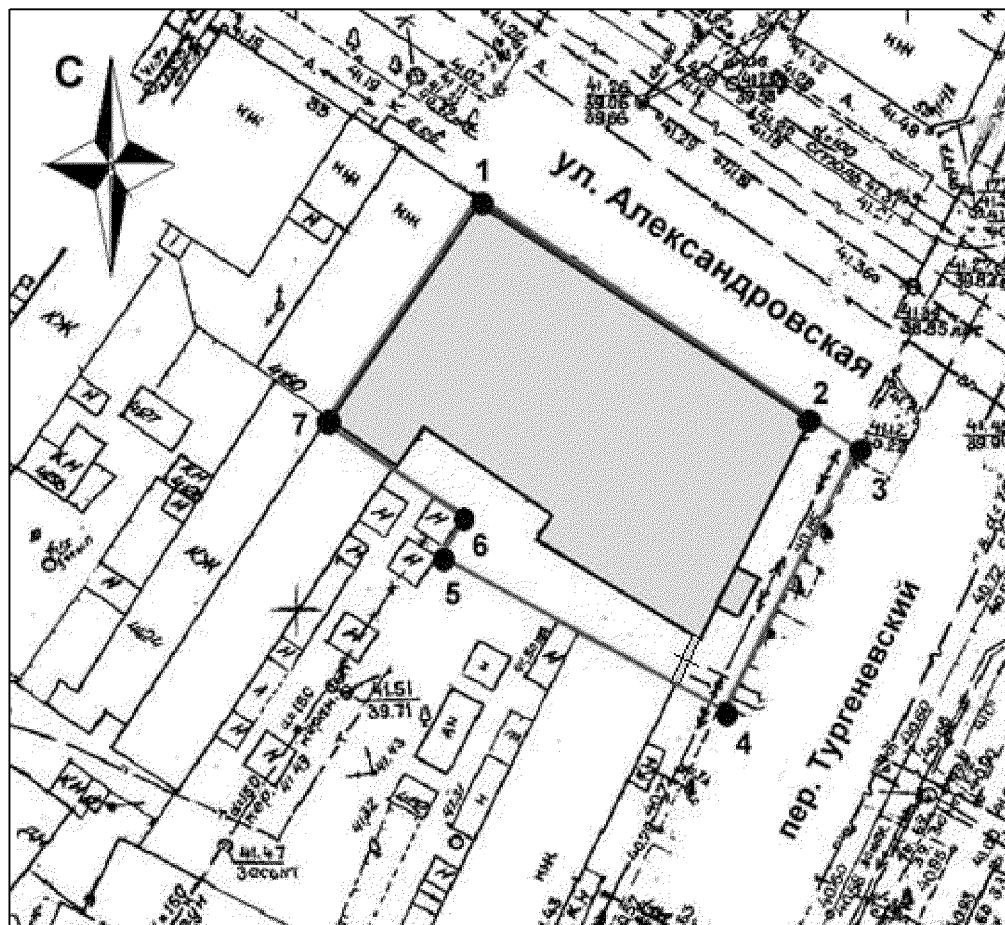
2. Схема границ территории объекта культурного наследия

1-7 - характерные точки границ территории объекта культурного наследия.
