## **КОМИТЕТ ПО ОХРАНЕ ОБЪЕКТОВ КУЛЬТУРНОГО НАСЛЕДИЯ РОСТОВСКОЙ ОБЛАСТИ**

### **ПОСТАНОВЛЕНИЕ**

**О включении выявленного объекта культурного наследия «Доходный дом И.П. Баева» в единый государственный реестр объектов культурного наследия (памятников истории и культуры) народов Российской Федерации в качестве объекта культурного наследия регионального значения (памятника) с наименованием «Доходный дом Астаржиевых Р.А. и Е.И.», 1894-1896 годы, расположенного по адресу: Ростовская область, городской округ город Ростов-на-Дону, город Ростов-на-Дону, улица Темерницкая, дом 93 строение 2, об утверждении предмета охраны, границ территории и требований к осуществлению деятельности в границах его территории**

### ПРЕДМЕТ ОХРАНЫ

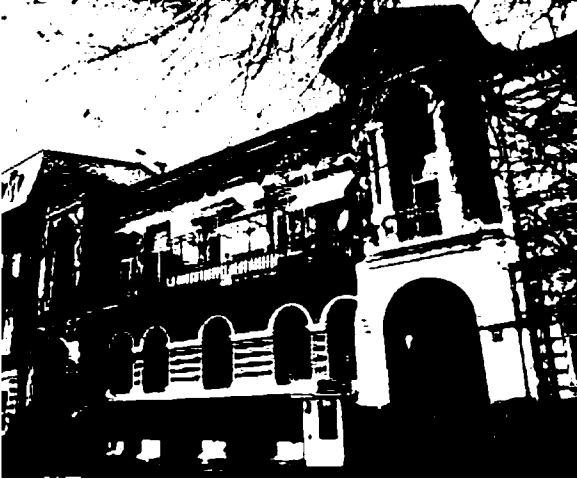
| 1 | 2 | 3 |
|---|---|---|
| 4. | <p data-bbox="336 1155 858 2040">Композиционно-стилистическое решение и архитектурно-художественное оформление главного южного фасада лит. А объекта культурного наследия, в оформлении которого использованы композиционные приемы и декор, характерные для эклектики, включая: кордон высокого раскрепованного цоколя; наличники простого профиля в оформлении прямоугольных оконных проемов подвала; русты, декорированные прямоугольными нишами, в оформлении простенков первого этажа; профилированная подоконная тяга первого этажа;</p> | <p data-bbox="885 1675 1508 1798">главный южный фасад объекта культурного наследия (вид с юго-востока)</p> |

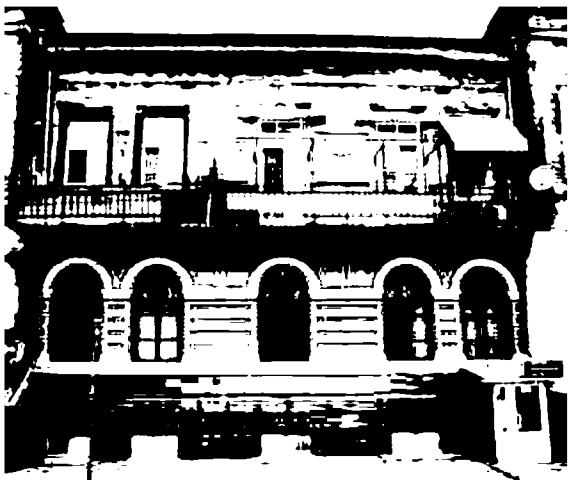
| 1 | 2 | 3 |
|---|---|---|
| | <p>профилированная тяга в верхней части простенков оконных проемов первого этажа, декорированная иониками; профилированные архивольты в оформлении полуциркульных оконных проемов первого этажа;</p> <p>филенки различной конфигурации в антресольях первого этажа;</p> <p>полуциркулярная ниша парадного входа западного ризалита и полуциркулярный проем внутридворового проезда восточного ризалита;</p> <p>профилированный междуэтажный пояс основного поля фасада;</p> <p>профилированные наличники с ушками в оформлении прямоугольных оконных и балконного дверного проема второго этажа;</p> <p>профилированные треугольные сандрики и лепной декор в виде фестонов над крайними балконными дверными проемами второго этажа; лепной декор в простенках второго этажа в виде фестонов и драпировок;</p> <p>профилированные пояски в простенках второго этажа, декорированные волнообразным лепным орнаментом;</p> | <p>основное поле главного южного фасада объекта культурного наследия</p> <p>фрагмент основного поля главного южного фасада объекта культурного наследия (кордон высокого раскрепованного цоколя; наличник простого профиля в оформлении прямоугольного оконного проема подвала)</p> |

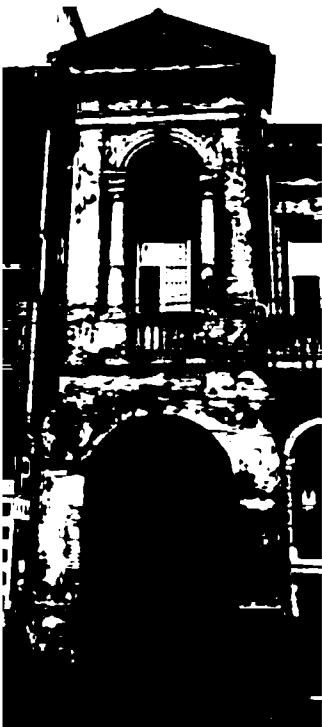
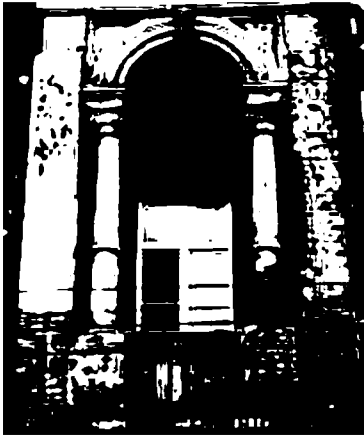
| 1 | 2 | 3 |
|---|---|---|
| | | <p data-bbox="885 1048 1508 1126">западный ризалит главного южного фасада объекта культурного наследия</p> <p data-bbox="885 1626 1508 2042">фрагмент западного ризалита главного южного фасада объекта культурного наследия (муфтированные профилированными поясками колонны ионического ордера, профилированный архивольт с аграфом в виде декорированного акантом модульона, а также ниши сложной конфигурации в антревольтах в оформлении</p> |

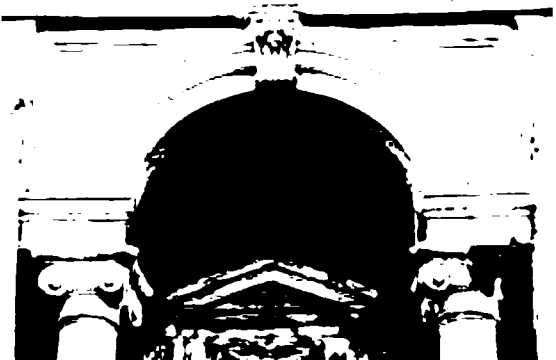
| 1 | 2 | 3 |
|---|---|---|
| | | <p data-bbox="884 286 1506 365">полуциркульного проема лоджии второго этажа)</p> <p data-bbox="884 801 1506 1272">фрагмент западного ризалита главного южного фасада объекта культурного наследия (капители колонны ионического ордера, профилированный архивольт с аграфом в виде декорированного акантом модульона, а также ниши сложной конфигурации в антревольтах в оформлении полуциркульного проема лоджии второго этажа)</p> <p data-bbox="884 1915 1506 2074">аграф в виде декорированного акантом модульона в оформлении полуциркульного проема лоджии второго этажа западного ризалита</p> |

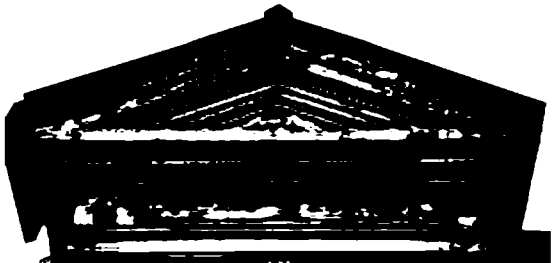
| 1 | 2 | 3 |
|---|---|---|
| | | <p data-bbox="885 286 1508 365">главного южного фасада объекта культурного наследия</p> <p data-bbox="885 707 1508 1126">фрагмент восточного ризалита (антаблемент в составе профилированного архитрава, декорированного прямоугольной нишей фриза и профилированного карниза с ритмом мелких дентикул; треугольный фронтон в завершении ризалита с профилированными наклонными карнизами с ритмом мелких дентикул)</p> |

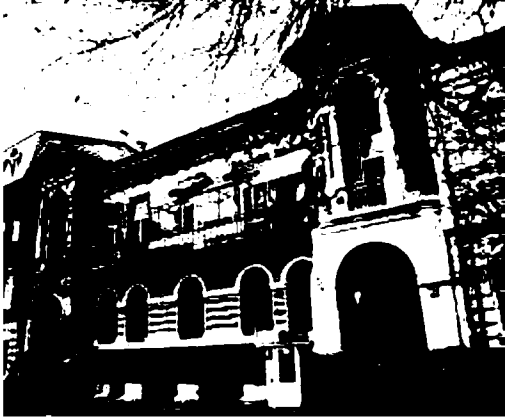
| 1 | 2 | 3 |
|---|---|---|
| 5. | <p data-bbox="336 1137 858 1641">Материал и характер обработки поверхности главного южного фасада объекта культурного наследия: гладко оштукатуренные и окрашенные стены, кирпичный гладко оштукатуренный и окрашенный, гладкий штукатурный и окрашенный, а также лепной окрашенный декор, формирующий пластику фасадов</p> | <p data-bbox="885 1592 1508 1715">главный южный фасад объекта культурного наследия (вид с юго-востока)</p> |

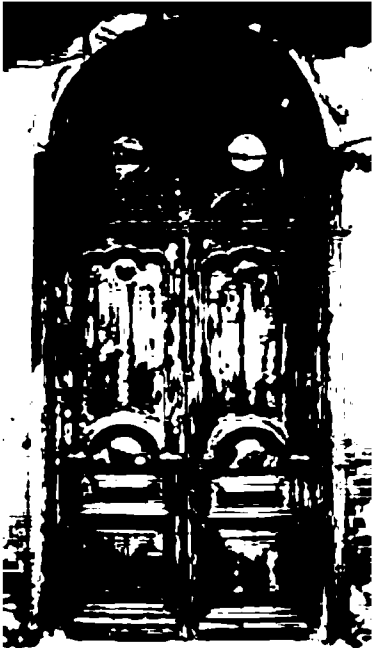
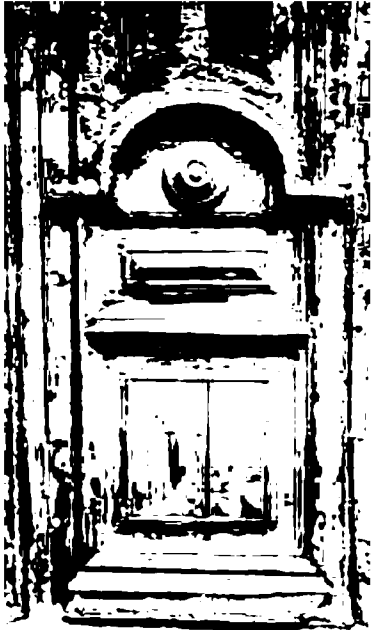
| 1 | 2 | 3 |
|---|---|---|
| 6. | <p>Первоначальная деревянная двупольная филенчатая дверь парадного входа, с накладными деревянными элементами и полуциркульной фрамугой, имеющей круглые окна; конструкция двери, материал изготовления и наружной отделки, ее местоположение в западной части главного южного фасада объекта культурного наследия</p> | <p>первоначальная деревянная двупольная филенчатая дверь парадного входа, с накладными деревянными элементами и полуциркульной фрамугой, имеющей круглые окна</p> <p>фрагмент первоначальной деревянной двупольной филенчатой двери</p> |

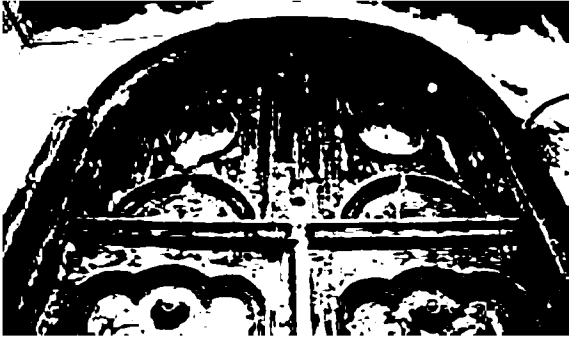
| 1 | 2 | 3 |
|---|---|---|
| | | <p data-bbox="890 286 1506 365">парадного входа (нижняя часть дверного полотна)</p> <p data-bbox="890 763 1506 920">фрагмент первоначальной деревянной двупольной филенчатой двери парадного входа (верхняя часть двери)</p> |

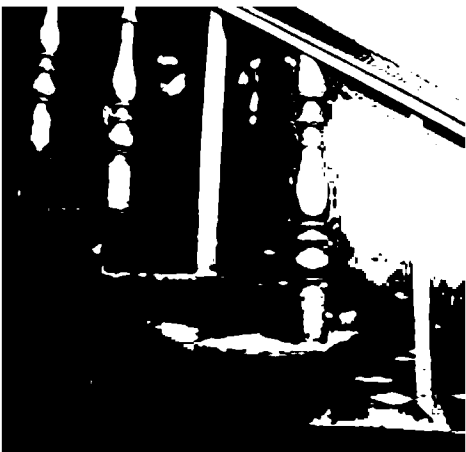
| 1 | 2 | 3 |
|---|---|---|
| | | <p data-bbox="884 772 1508 898">фрагмент ограждения марша<br/>внутренней парадной межэтажной<br/>деревянной двухмаршевой лестницы</p> <p data-bbox="884 1496 1262 1532">условные обозначения:</p> <p data-bbox="884 1563 1508 1733"> - местоположение внутренней<br/>межэтажной двухмаршевой<br/>деревянной лестницы в объекте<br/>культурного наследия </p> |
