**Об утверждении предмета охраны объекта культурного наследия регионального значения (памятника) «Дом М.Б. Рындзюн, в котором располагалась водолечебница И.Г. Рындзюна», расположенного по адресу: Ростовская область, г. Ростов-на-Дону, ул. Серафимовича, д. 89**

### ПРЕДМЕТ ОХРАНЫ

объекта культурного наследия регионального значения (памятника)  
«Дом М.Б. Рындзюн, в котором располагалась водолечебница  
И.Г. Рындзюна», расположенного по адресу: Ростовская область,  
г. Ростов-на-Дону, ул. Серафимовича, д. 89

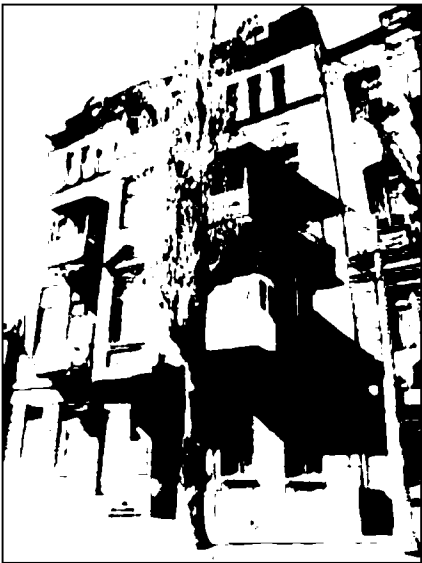
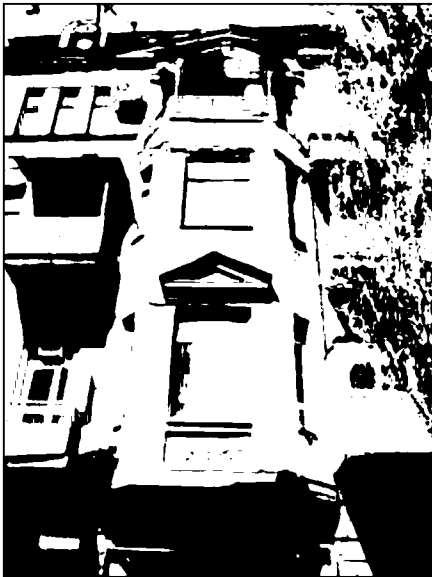
| 1 | 2 | 3 |
|---|---|---|
| | <p>направления стиля модерн, включая:</p> <ul style="list-style-type: none"> <li>уступ небольшого цоколя;</li> <li>глубокий руст в простенках оконных проемов первого этажа;</li> <li>мелкий руст стены в уровне второго и третьего этажа;</li> <li>междуэтажные тяги второго и третьего этажей;</li> <li>центральный эркер с балконом четвертого этажа;</li> <li>треугольный сандрик над окном второго этажа центрального эркера;</li> <li>декоративная вставка в подоконной нише второго этажа центрального эркера;</li> <li>лепные композиции в форме венков и гирлянд, расположенные над окнами второго этажа;</li> <li>декоративные рельефы в полуциркульных надоконных нишах третьего этажа;</li> <li>декоративные вставки трапециевидной формы над окнами третьего этажа;</li> <li>узкие строенные окна четвертого этажа;</li> <li>венчающий карниз с треугольным фронтоном центральной раскреповки;</li> <li>профилированный архивольт с трапециевидным замком в оформлении оконного проема третьего этажа центральной раскреповки</li> </ul> | <p>главный южный фасад литера В объекта культурного наследия</p> <p>эркер главного южного фасада литера В объекта культурного наследия</p> |

| 1 | 2 | 3 |
|---|---|---|
| 5. | <p data-bbox="328 1686 823 2060">Композиционно-стилистическое решение главного южного фасада литеры В объекта культурного наследия, в оформлении которого использованы композиционные приемы и декор, характерные для неоклассического</p> | |

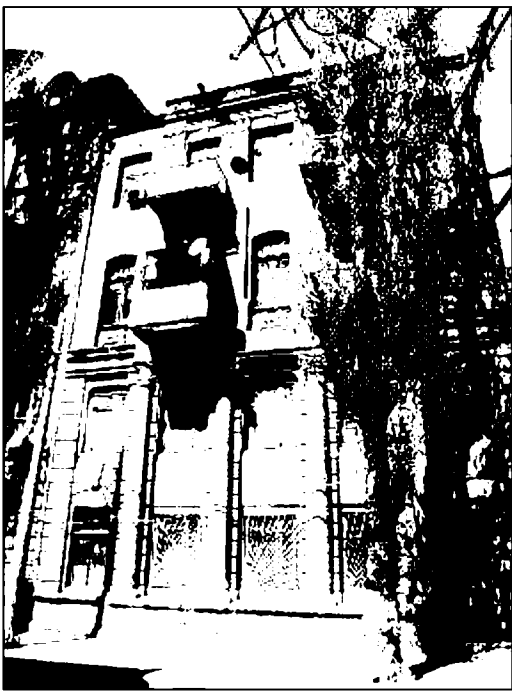
| 1 | 2 | 3 |
|---|---|---|
| 5. | <p>Композиционно-стилистическое решение главного южного фасада литера В1 объекта культурного наследия, в оформлении которого использованы композиционные приемы и декор, характерные для неоклассического направления стиля модерн, включая:</p> <ul style="list-style-type: none"> <li>центральную раскреповку, завершенную прямоугольным аттиком;</li> <li>профилированный кордон цоколя;</li> <li>глубокий руст в простенках оконных проемов 2-го и 3-го этажей;</li> <li>мелкий руст стены в уровне 3-го и 4-го этажа;</li> <li><math>\frac{3}{4}</math> колонны стилизованного ионического ордера в простенках оконных</li> </ul> | <p>главный южный фасад литера В1 объекта культурного наследия</p> |

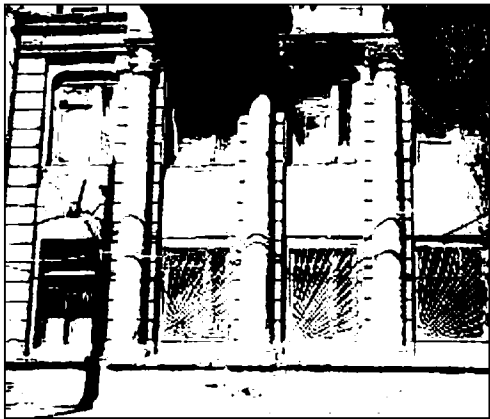
| 1 | 2 | 3 |
|---|---|---|
| | <p>проемов 2-го и 3-го этажей;<br/> декоративные вставки трапециевидной формы, расположенные над крайними окнами 1-го этажа;<br/> междуэтажную профилированную тягу 2-го этажа;<br/> пилястры композитного ордера, расположенные в простенках оконных проемов 3-го и 4-го этажей;<br/> декоративные вставки в форме лепных гирлянд, расположенные в подоконных нишах 3-го этажа;<br/> декоративные вставки трапециевидной формы в оформлении перемычек оконных проемов 3-го и 4-го этажей;<br/> профилированный венчающий карниз;<br/> декоративные вставки в форме лепных венков и гирлянд в оформлении аттика центральной раскреповки</p> | <p><math>\frac{3}{4}</math> колонны в простенках оконных проемов второго и третьего этажей на главном южном фасаде литера В1 объекта культурного наследия</p> <p>капитель <math>\frac{3}{4}</math> колонны стилизованного ионического ордера на главном южном фасаде литера В1 объекта культурного наследия</p> <p>капитель пилястры композитного ордера на главном южном фасаде литера В1 объекта культурного наследия</p> |

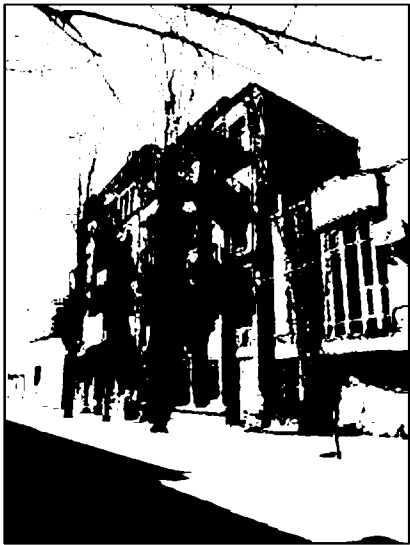
| 1 | 2 | 3 |
|---|---|---|
| 6. | <p>Материал и характер обработки поверхности главного южного фасада объекта культурного наследия: оштукатуренная, рустованная, окрашенная стена; кирпичный, оштукатуренный, штукатурный и лепной окрашенный декор, формирующий пластику фасада</p> | <p>вид объекта культурного наследия с востока</p> |
