КОМИТЕТ ПО ОХРАНЕ ОБЪЕКТОВ КУЛЬТУРНОГО НАСЛЕДИЯ ТОМСКОЙ ОБЛАСТИ

ПРИКАЗ

О включении объекта культурного наследия регионального значения «Причтовый дом Сретенской церкви», 1914 г., в единый государственный реестр объектов культурного наследия (памятников истории и культуры) народов Российской Федерации, об утверждении границ его территории и предмета охраны (г. Томск, ул. Розы Люксембург, 48а)

Предмет охраны объекта культурного наследия регионального значения
«Причтовый дом Сретенской церкви», 1914 г., по адресу: Томская область, г. Томск,
ул. Розы Люксембург, 48а

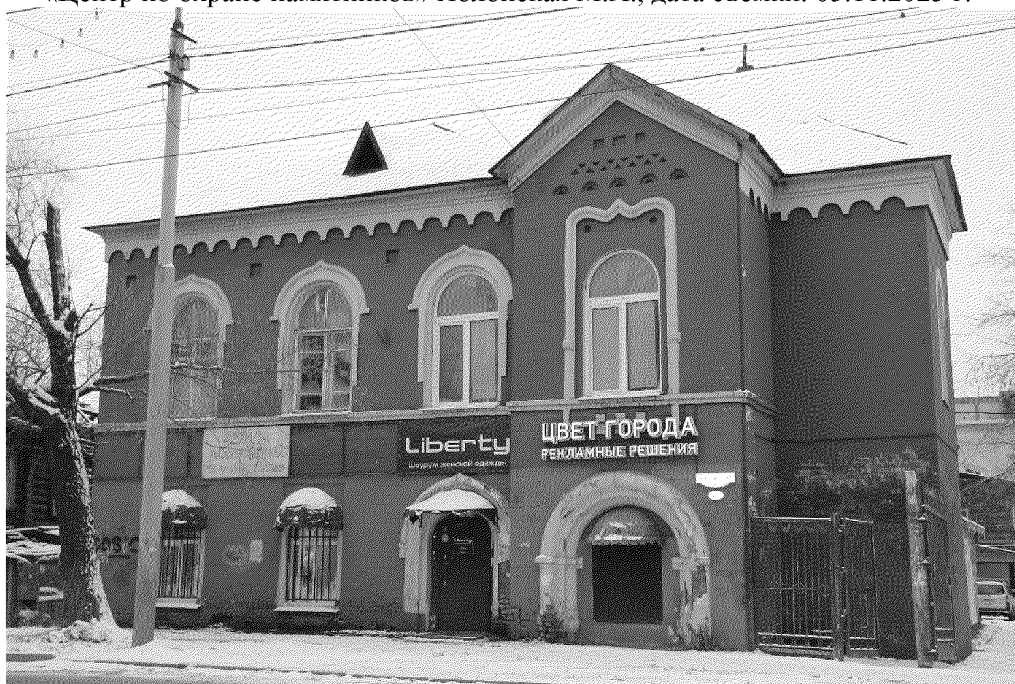
Видовая точка № 1. Главный восточный фасад здания

4. Композиция и архитектурно-художественное оформление фасадов здания в стиле эклектика на дату строительства 1914 г.:
 - 4.1. Главный восточный фасад асимметричной композиции в 4 оси оконных проёмов, крайняя левая ось акцентирована ризалитом с щипцовым завершением. Южный фасад фронтальной композиции в 5 осей оконных проёмов. Дворовый северный фасад асимметричной композиции с выступающим объёмом лестничного блока, решён в 7 осей проёмов (включая заложенные проёмы). Западный фасад в 4 оси оконных проёмов.

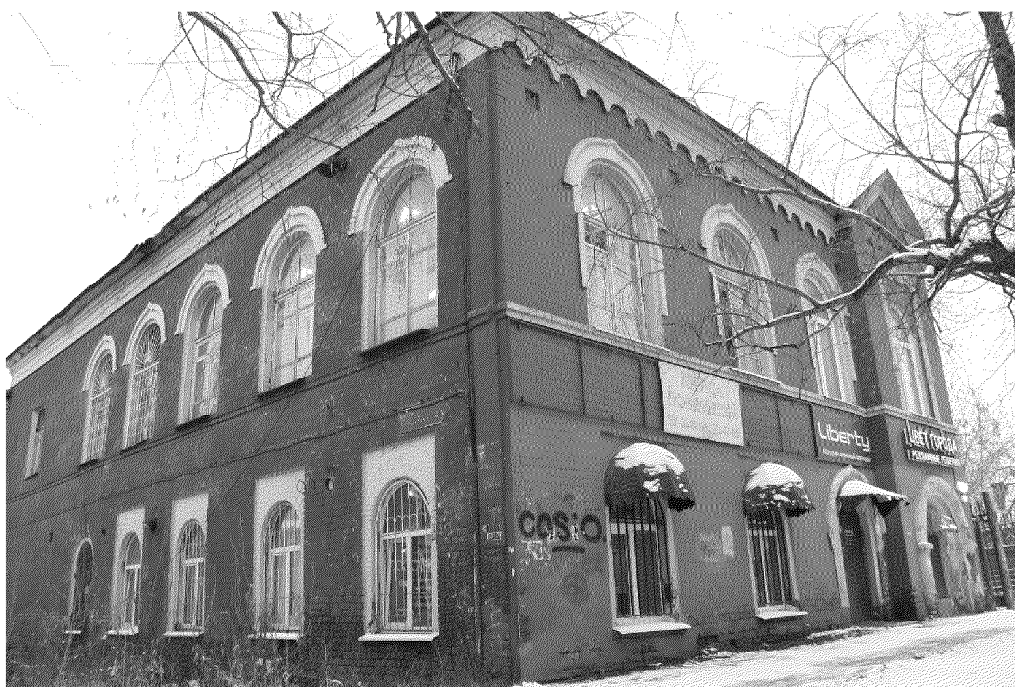
Видовая точка № 2. Общий вид здания с юго-восточной стороны

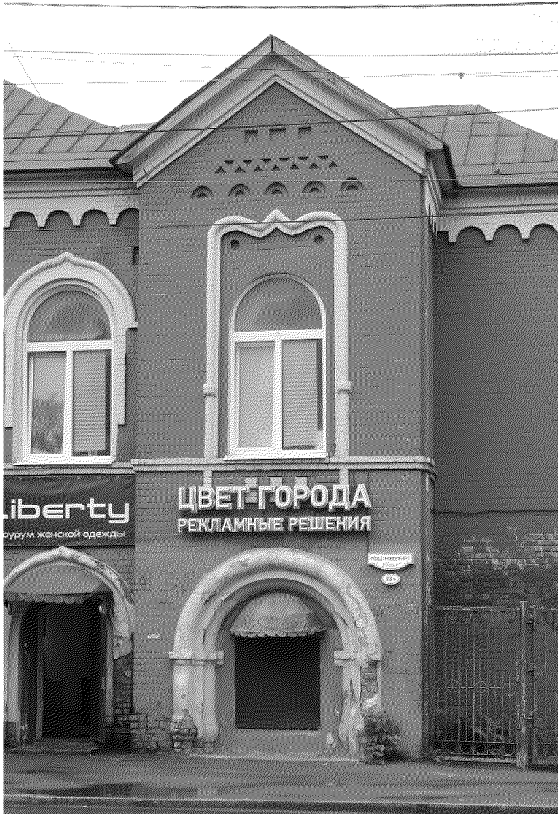
Видовая точка № 3.
Ризалит главного восточного
фасада здания (15.10.2025)

- 4.4. Подлинные элементы декоративного оформления фасадов, выполненные с применением фигурного и тёсанного кирпича. Декоративное оформление главного восточного фасада: профильный карниз с фризом, стилизованным под аркатурный пояс, орнаментальная кирпичная кладка на щипце ризалита (ниши, бегунец, арки), обрамление килевидной формы на окнах второго этажа и дверного проёма первого

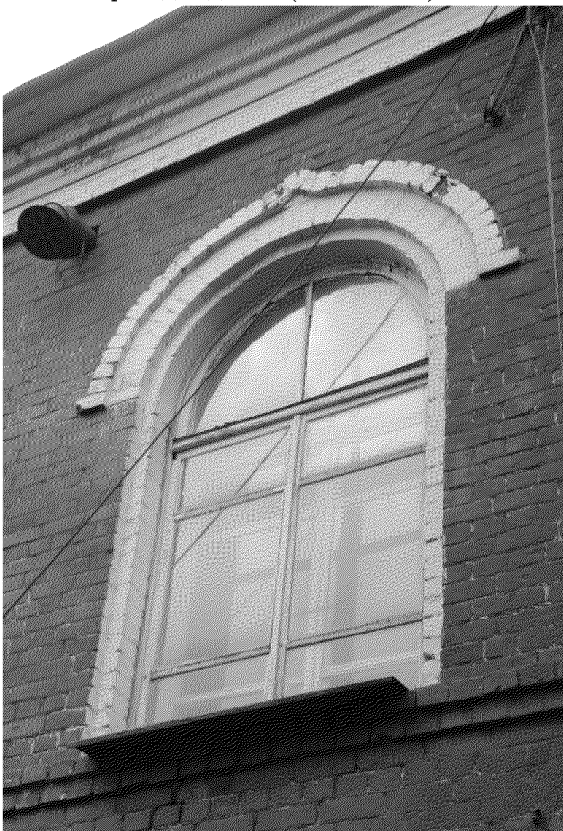
Видовая точка № 5.
Окно 2 этажа южного фасада
с декором перемычки

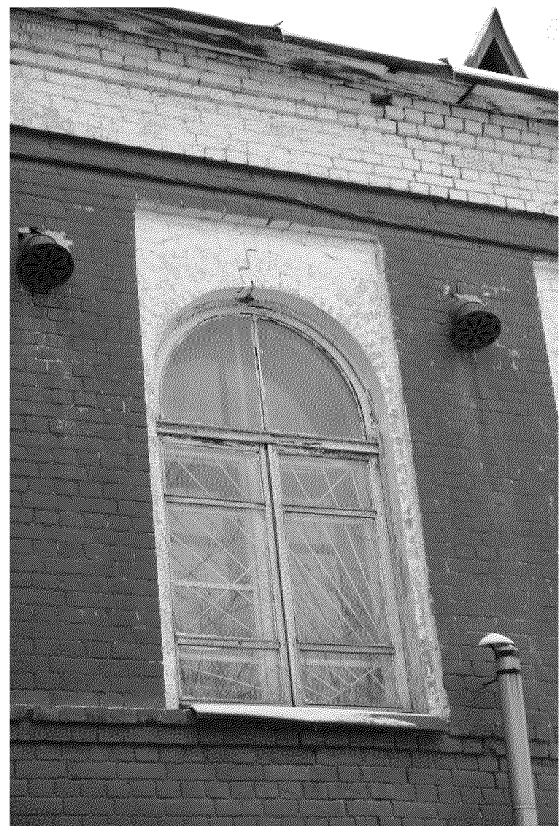
Видовая точка № 6.
Окно 2 этажа северного фасада с обрамлением в
виде ниши

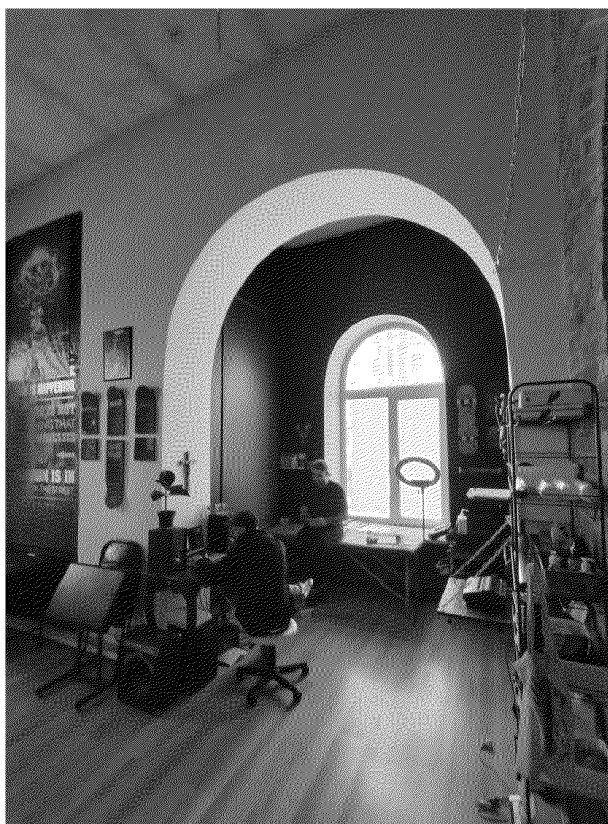
Видовая точка № 8.
Арочный проём в помещении лестницы
(2-й этаж)

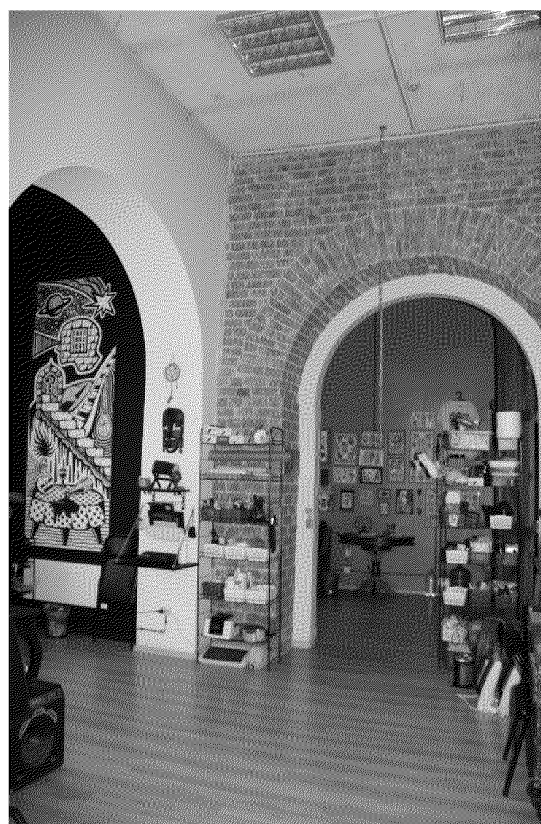
Видовая точка № 9.
Арочные проёмы в помещении лестницы
(2-й этаж)

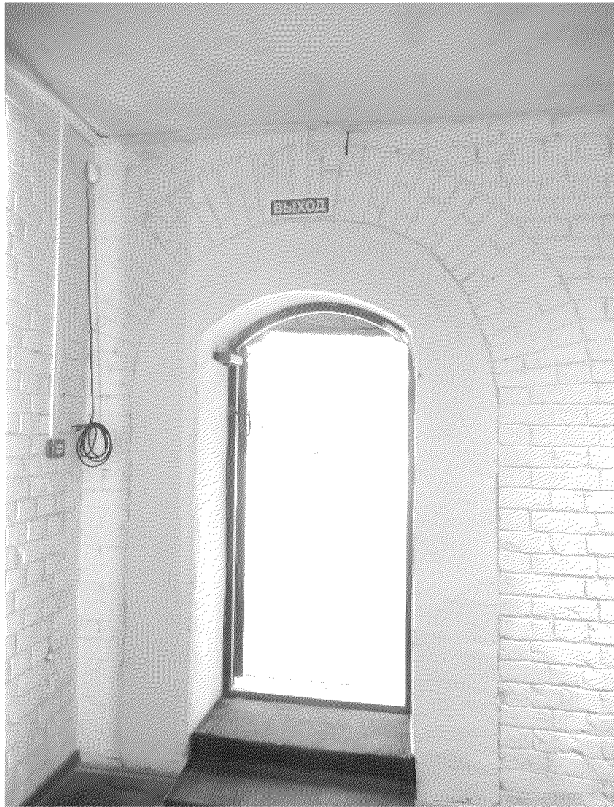
Видовая точка № 10.
Дверной проём основного входа
на 1-й этаж (Пчелинцева А.В., 2025)

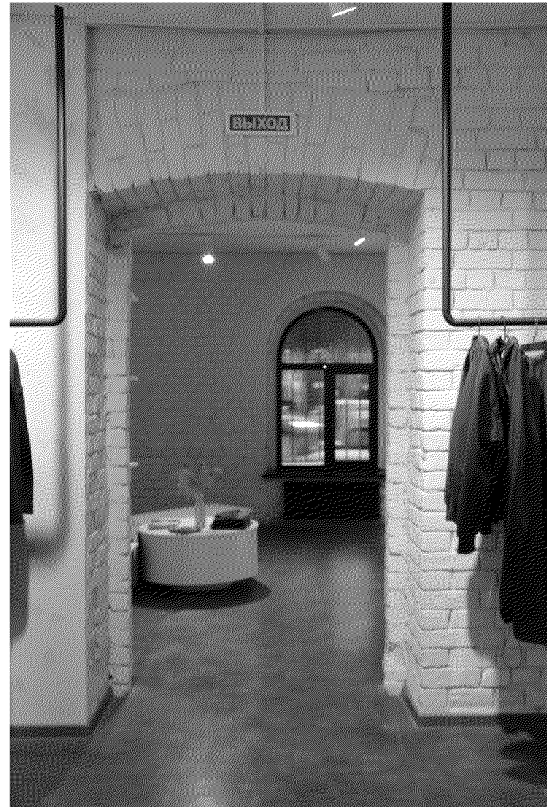
Видовая точка № 11.
Дверной проём в помещении 1 этажа
восточной части здания

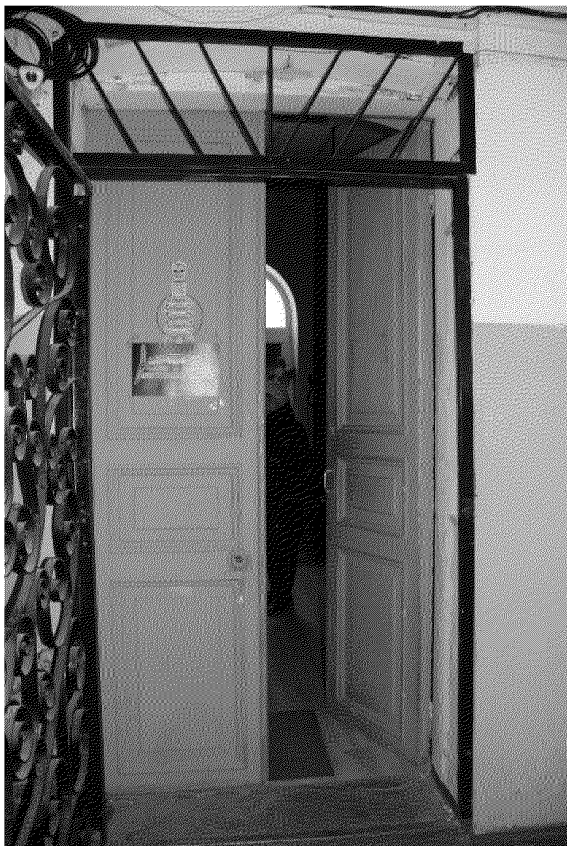
Видовая точка № 12.
Дверь входа в помещение лестницы
(2 этаж)

7. Заполнения дверных и оконных проёмов на дату сохранившихся элементов: их материал (дерево), оконные коробки, профильный подоконник и наружные рамы, рисунок расстекловки рам и фрамуг. Скобяная фурнитура (ручки). Деревянная двупольная филёнчатая дверь входа в помещение второго этажа лестницы.

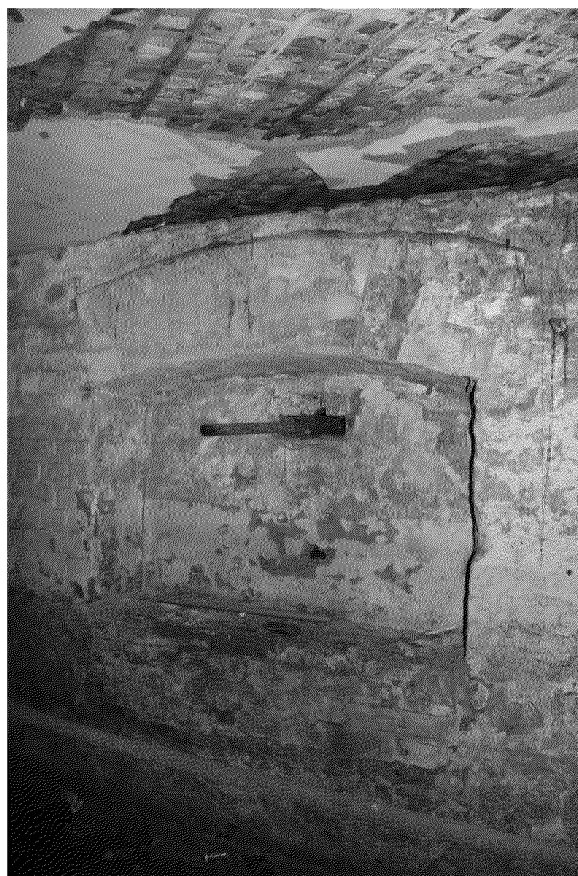
Видовая точка № 15.
Оконный проём в помещении
подвала

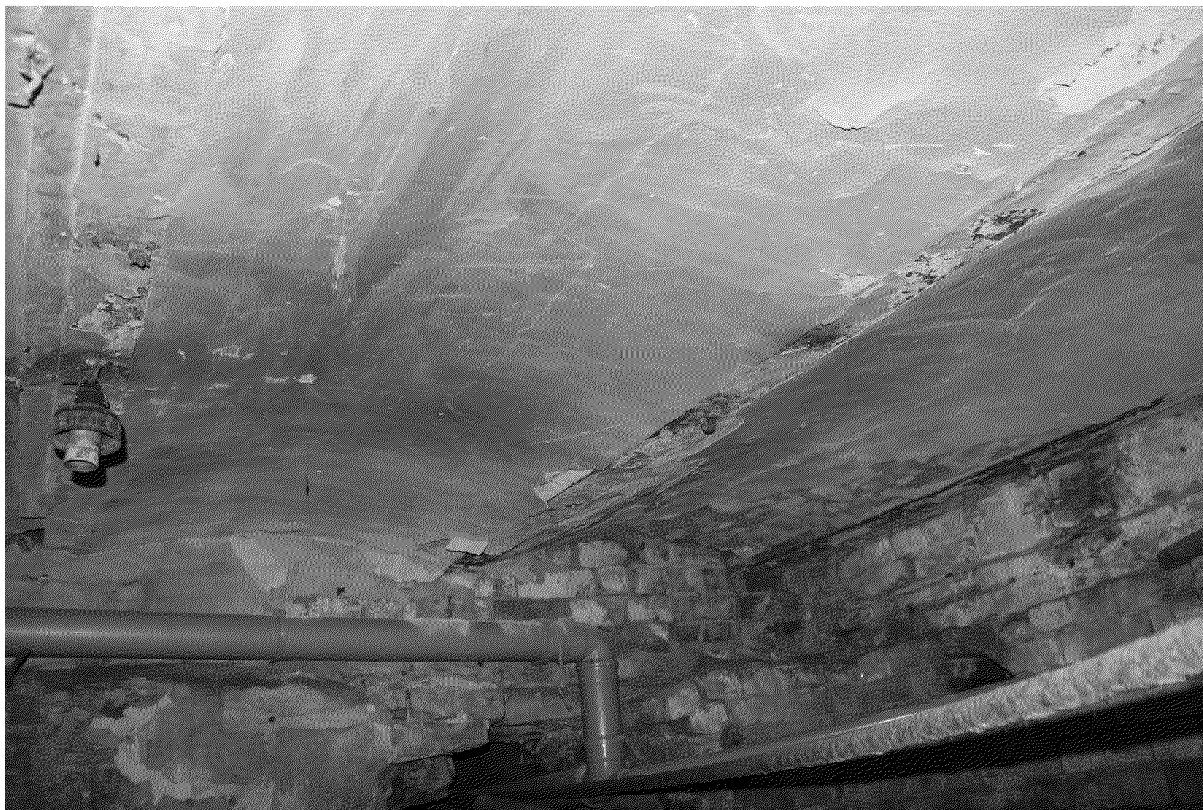
Видовая точка № 16.
Кирпичные своды перекрытия в помещении подвала

9. Конструктивные элементы здания на дату его строительства 1914 г., бутовый ленточный фундамент, кирпичные капитальные стены, кирпичные перемычки оконных и дверных проёмов (арочные полукруглые, лучковые), кирпичные своды по металлическим балкам.
