КОМИТЕТ ГОСУДАРСТВЕННОЙ ОХРАНЫ
ОБЪЕКТОВ КУЛЬТУРНОГО НАСЛЕДИЯ
ВОЛГОГРАДСКОЙ ОБЛАСТИ

ПРИКАЗ

Об утверждении предмета охраны объекта культурного наследия
регионального значения "Церковь Николая Чудотворца", расположенного
по адресу: Волгоградская область, Калачевский район, ст. Голубинская,
ул. Ленина, 76

Предмет охраны объекта культурного наследия регионального значения "Церковь Николая Чудотворца", расположенного по адресу: Волгоградская область, Калачевский район, ст. Голубинская, ул. Ленина, 76

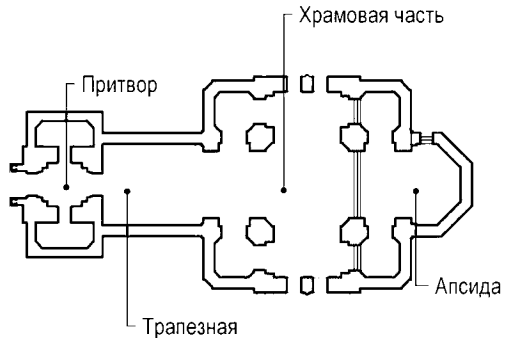
№ п/п	Элементы предмета охраны	Описание элемента предмета охраны	Иллюстрации
1	Объемно-пространственная композиция	Восьмигранный центральный световой барабан и четырехгранные малые световые барабаны по углам храмовой части здания.	
2	Объемно-планировочное решение	Крестово-купольный храм с пятигранной апсидой, прямоугольной в плане трапезной и двухъярусной колокольной.

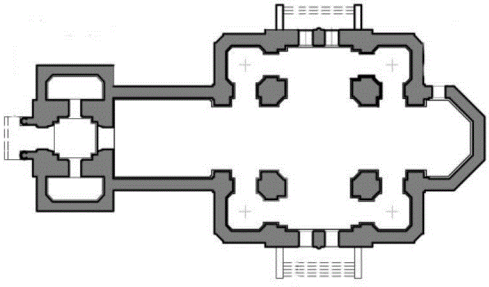
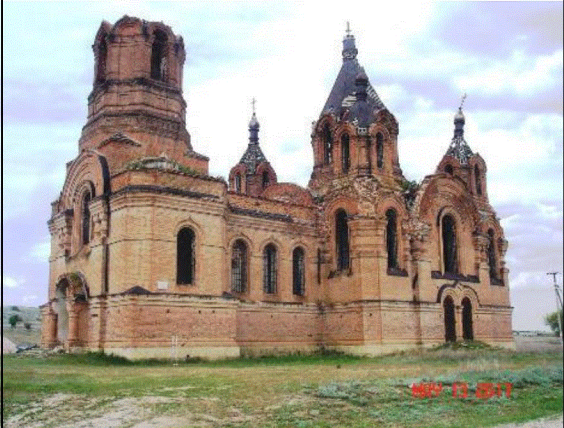
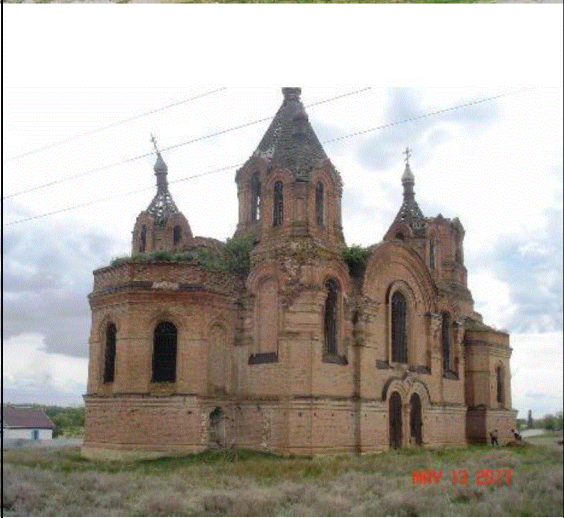
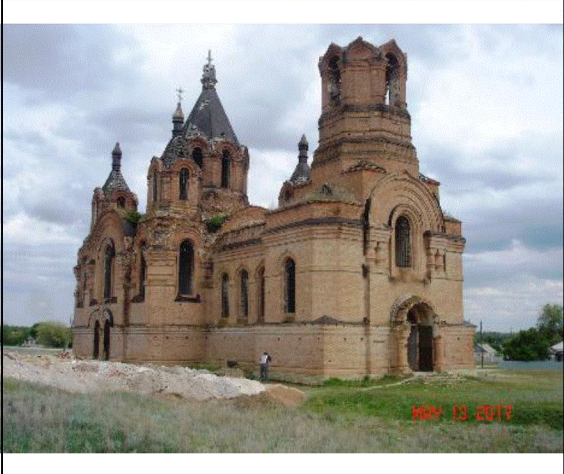
3	<p>Форма, габариты и высотные отметки крыши и сводов от уровня чистого пола</p>	<p>Вытянутые шатровые покрытия храма и колокольни с луковичными главками на высоких шейках с крестами;</p> <p>кровля стальная, листовая;</p> <p>Высотные отметки шатров боковых малых барабанов – 18,3м;</p> <p>Высотная отметка шатров центрального барабана – 26,0м;</p> <p>Высотные отметки позакомарных сводов свода трапезной– 12,5 м;</p> <p>Высотная отметка шатра колокольни – 29,5м;</p> <p>Высотная отметка свода апсиды - 12,2м;</p>

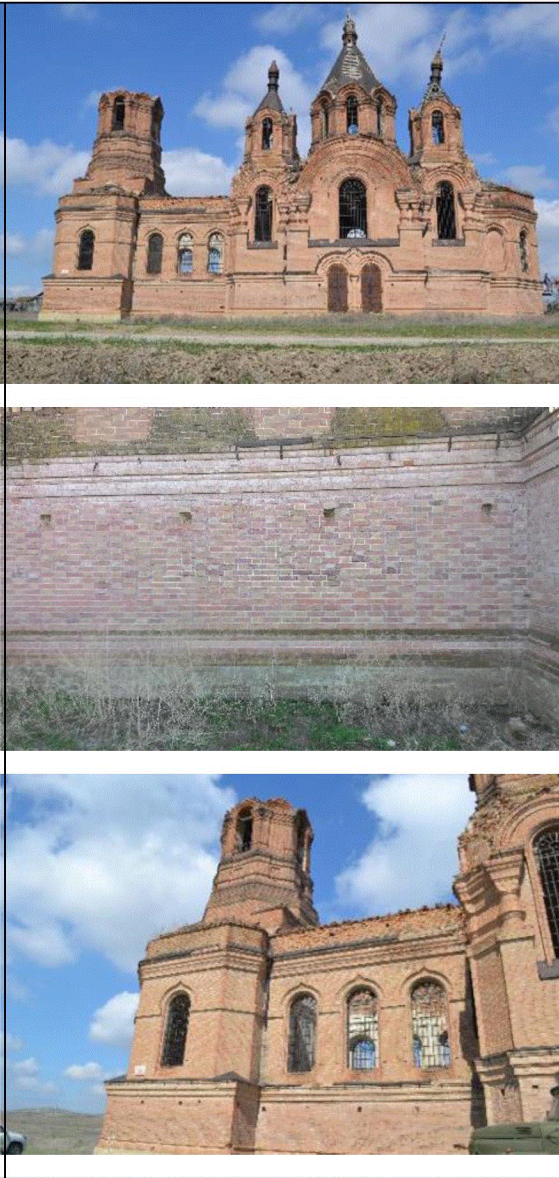
<p>Северо-западный фасад и юго-восточный фасад</p>	<p>Выделенный горизонтальной тягой из лекального кирпича цоколь, отделанный природным камнем; горизонтальная тяга с уступом по всему фасаду</p>

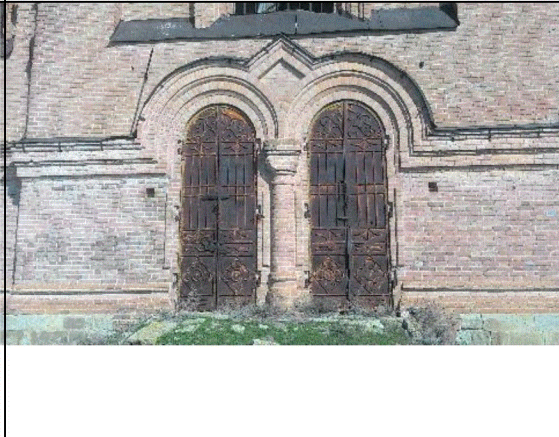
<p>Парные высокие дверные проемы с полуциркульными завершениями; портал проемов с полукруглой пилястрой между ними</p>

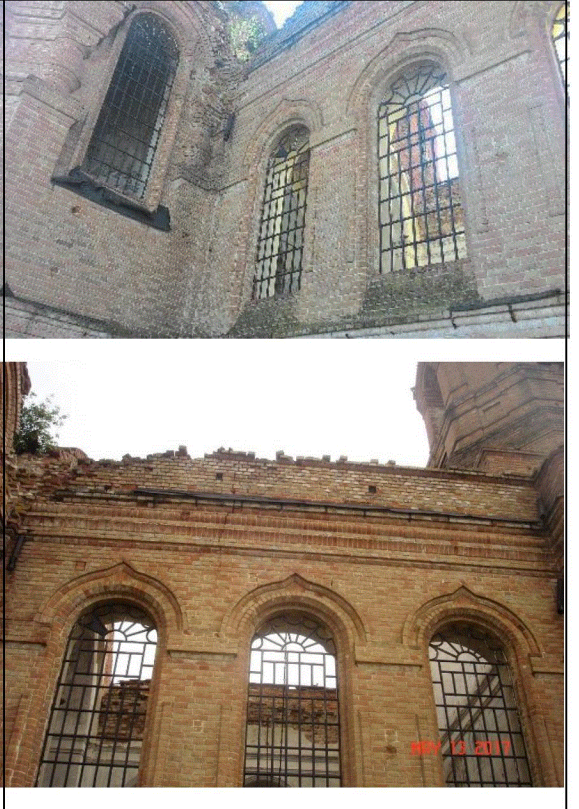
<p>Оконные проемы с арочными полуциркульными завершениями; ступенчатые контррельефные архивольты</p>

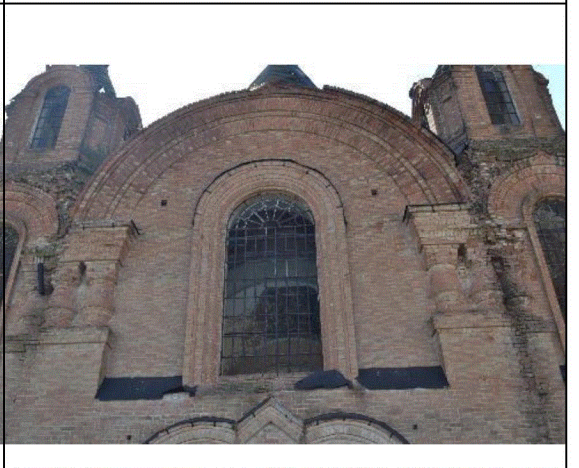
<p>Пилястры, закомары, лопатки, венчающий многообломный карниз, гладкий фриз</p>

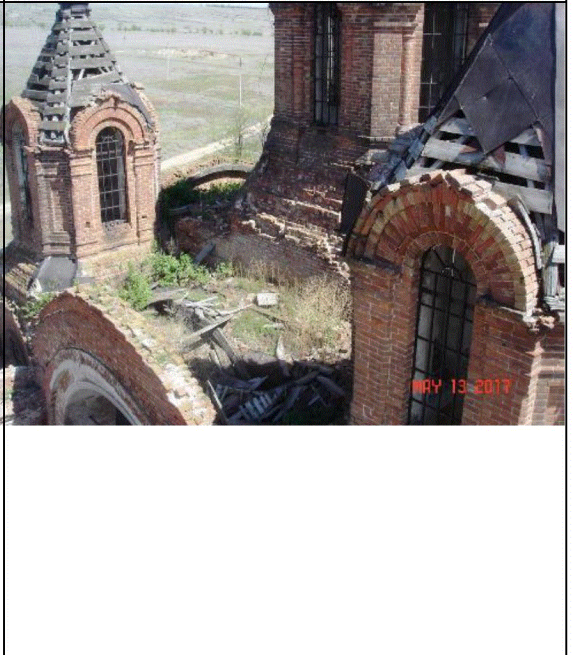
<p>Паруса световых барабанов, лопатки, кокошники, карнизы; световые проемы барабанов храмовой части, пилястры, кокошники, лопатки, карнизы</p>

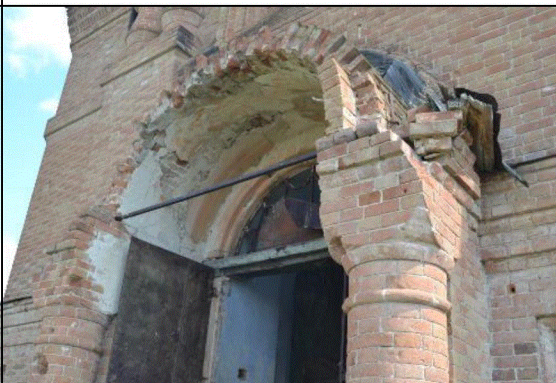
<p>Входной проем в притвор с полуциркульным завершением в виде окна;</p> <p>арочный полуциркульный свод над папертью</p>

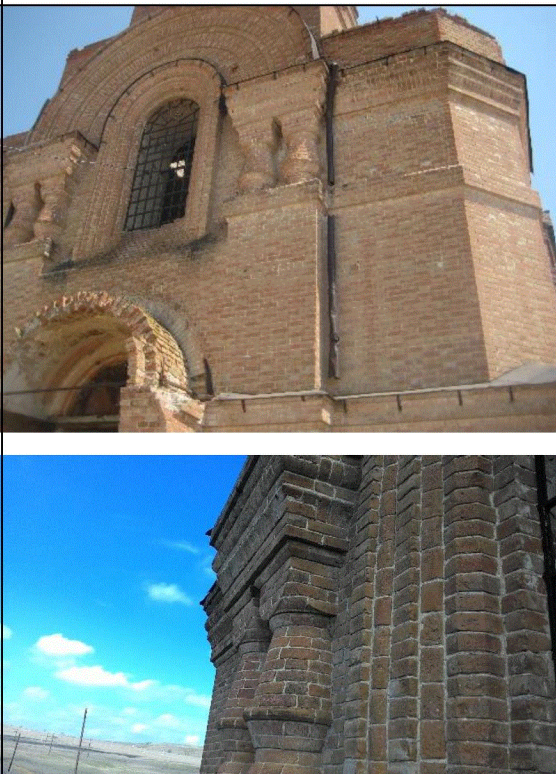
<p>пилястры, закомары, карнизные пояса</p>

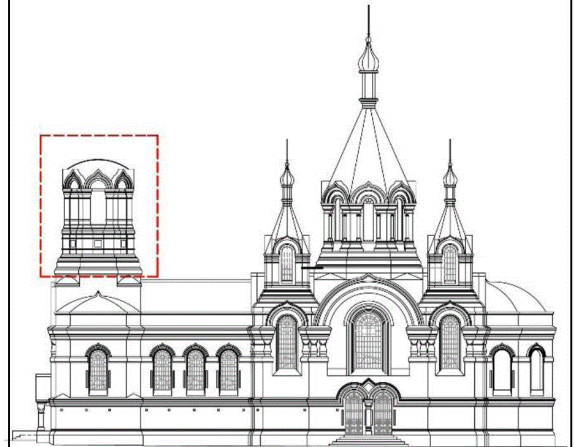
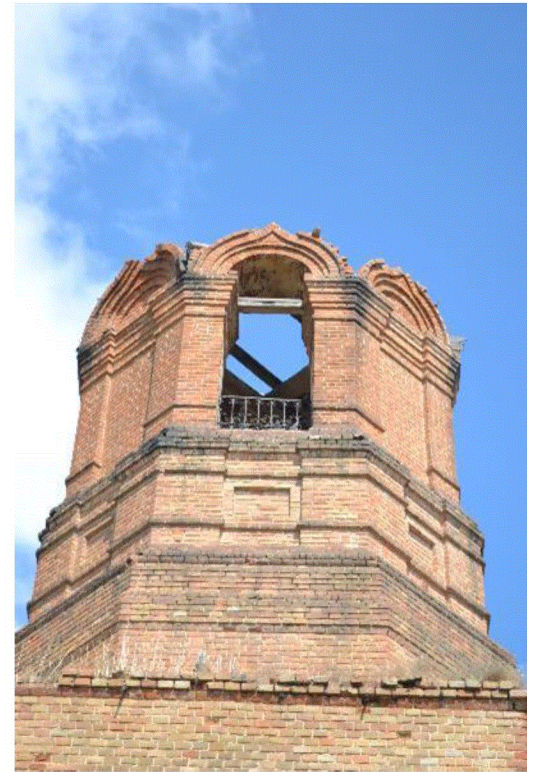
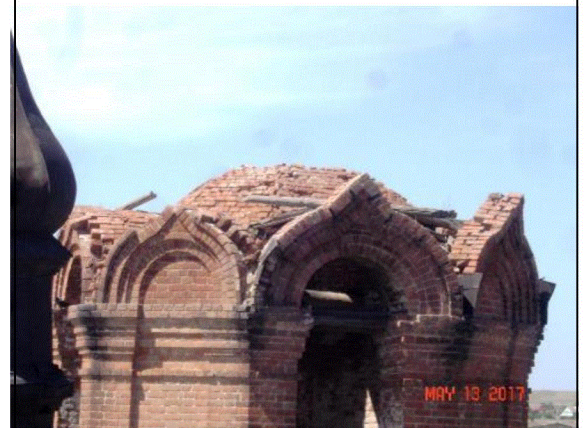
Оконный проем с полуциркульным арочным завершением и килевидным обрамлением;
гладкий фриз;
карнизные пояса и филенки;

оконный полуциркульный проем колокольни;
кокошники и лопатки;
кованные металлические ограждения проемов второго яруса

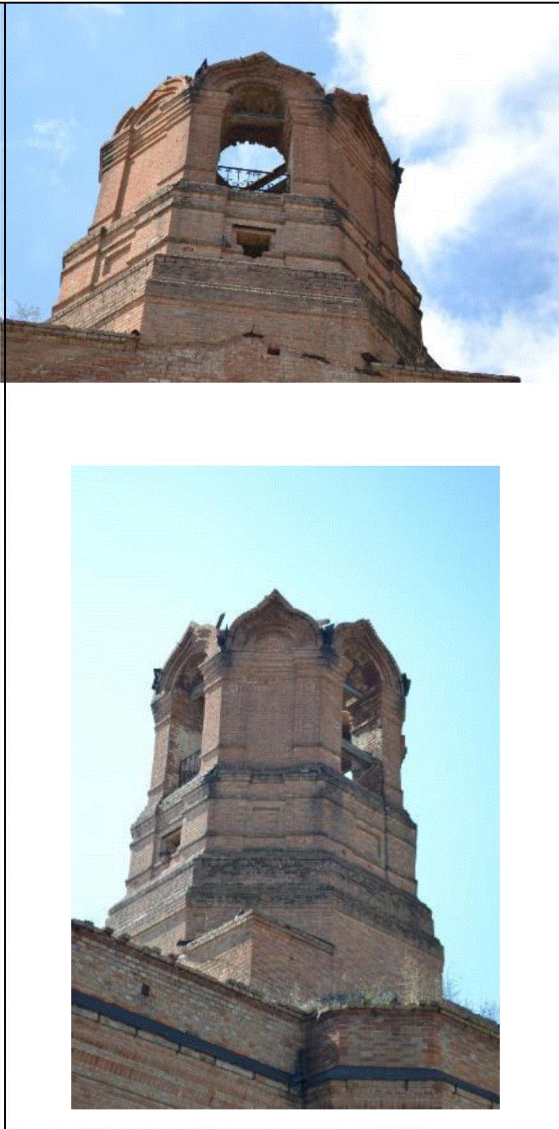
<p>Световые проемы, филенки, кокошники, горизонтальные карнизные пояса;</p> <p>лопатки; кованные металлические ограждения проемов второго яруса;</p>

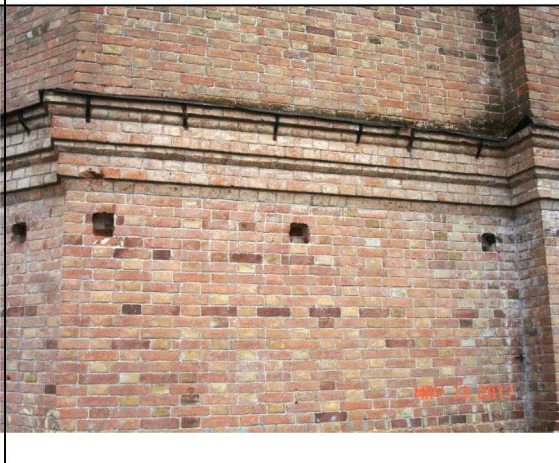
5	<p>Характер обработки и материал фасадных поверхностей и декоративных элементов, здания храма</p>	<p>открытая кирпичная кладка красного керамического кирпича на известковом растворе.</p>

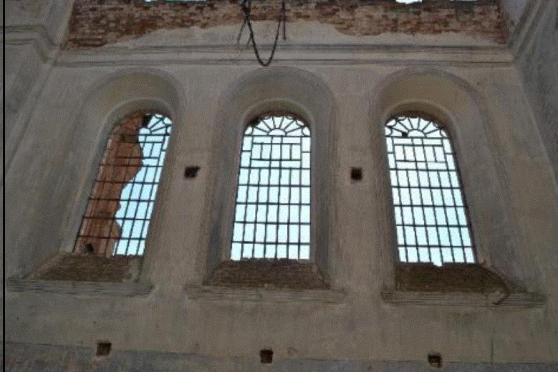
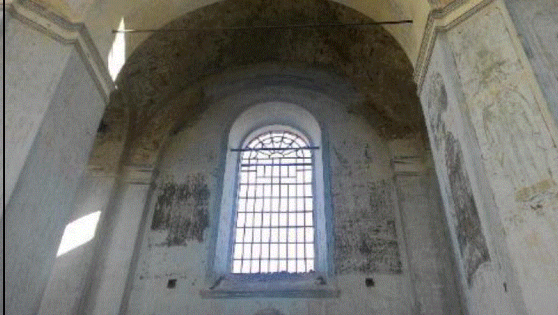
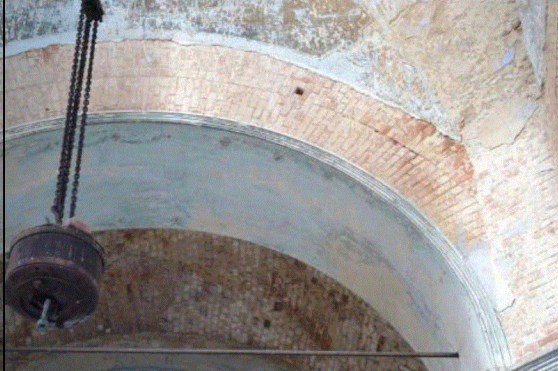
6	Характер отделки внутренних поверхностей стен и внутренних декоративных элементов здания храма:	Обрамление оконных проемов, гладкотянутые пояски, обрамление арочных проемов, штукатурка

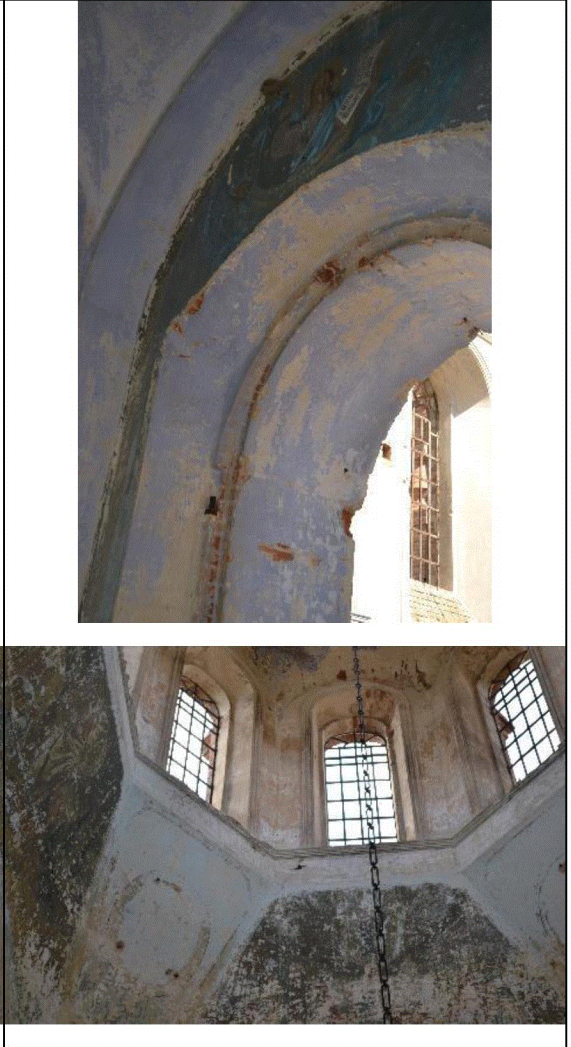
7	Количество, оконных и дверных проемов,		<p data-bbox="949 1211 1522 1332">ПЛАН ХРАМА С ОКОННЫМИ И ДВЕРНЫМИ ПРОЕМАМИ</p>

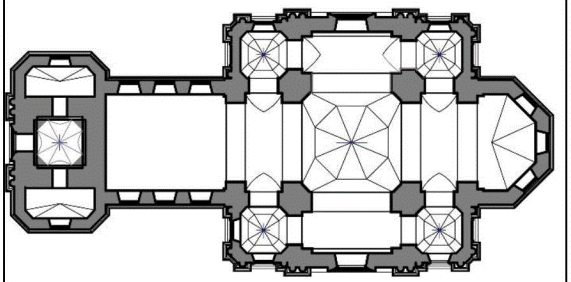
<p data-bbox="949 1792 1522 1915">ПЛАН БАРАБАНОВ ХРАМА СО СВЕТОВЫМИ ПРОЕМАМИ</p>

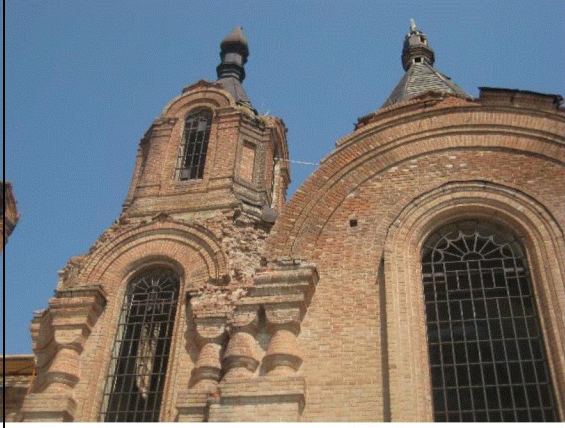
8	<p>Конструктивные элементы:</p>	<p>Фундаменты, стены, столбы, связи, своды, паруса.</p>
