Об утверждении предмета охраны объекта культурного наследия федерального значения «Ансамбль Ипатьевского монастыря, XVI-XIX вв.: Богадельня», XVI-XIX вв. (Костромская область, г. Кострома, ул. Просвещения, 1)

ПРЕДМЕТ ОХРАНЫ
объекта культурного наследия федерального значения
«Ансамбль Ипатьевского монастыря, XVI – XIX вв.:
Богадельня», XVI-XIX вв.
(Костромская область, г. Кострома, ул. Просвещения, 1)

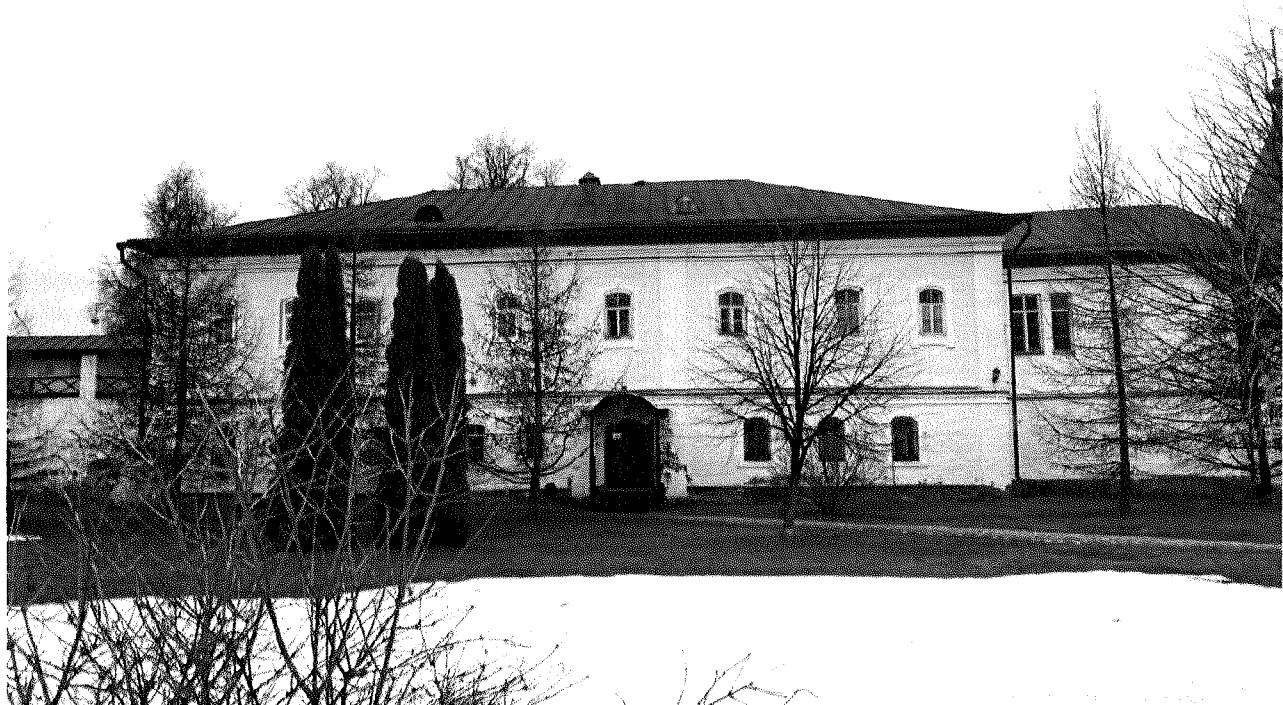
Приложение №2

Стилистические особенности объекта: пример монастырской постройки в формах барокко.

2. Стилистические особенности объекта: пример монастырской постройки, в формах барокко (приложение №2 к настоящему предмету охраны).
3. Объемно-пространственная и планировочная композиция здания (приложение №3 к настоящему предмету охраны):

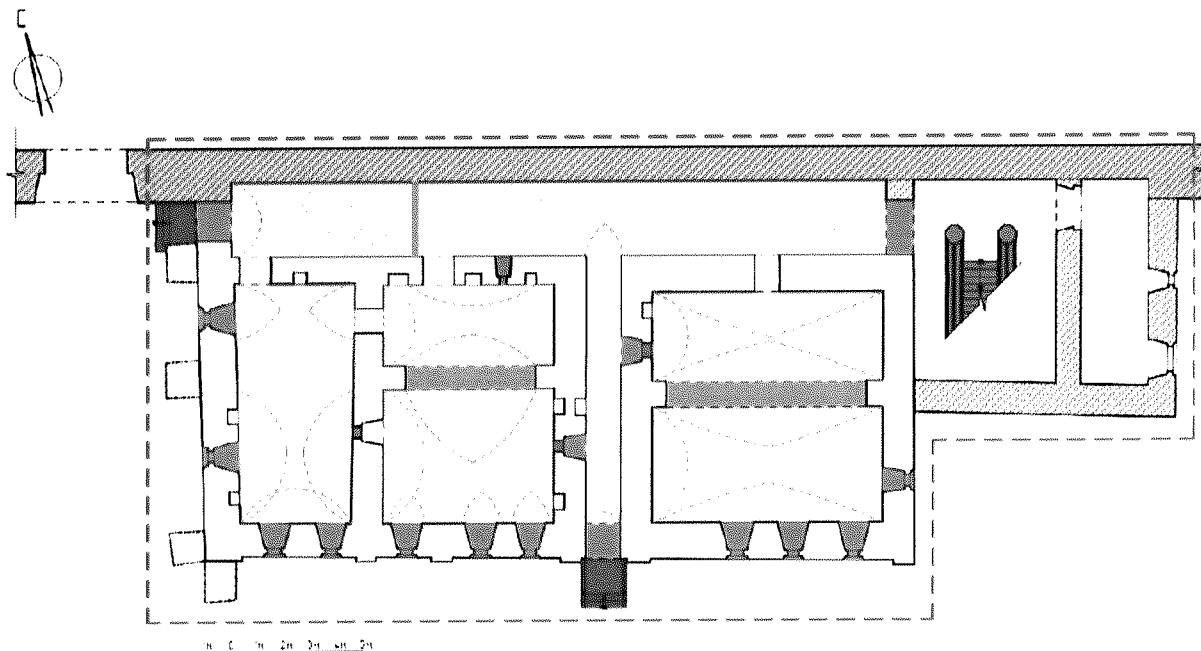
1 этаж

- планировочная структура в капитальных стенах (стена Нового города) (1642-1645 гг.).
- планировочная структура в капитальных стенах (1672-1675 гг.).
- планировочная структура в капитальных стенах (1841 г.).
- декоративно-пластическое оформление фасадов.
- месторасположение сводов.
- проемы прямоугольной формы.
- проемы арочной формы.
- месторасположение и форма лестниц.
- подпорная арка.
- своды и распалубки.
- месторасположение крылец.

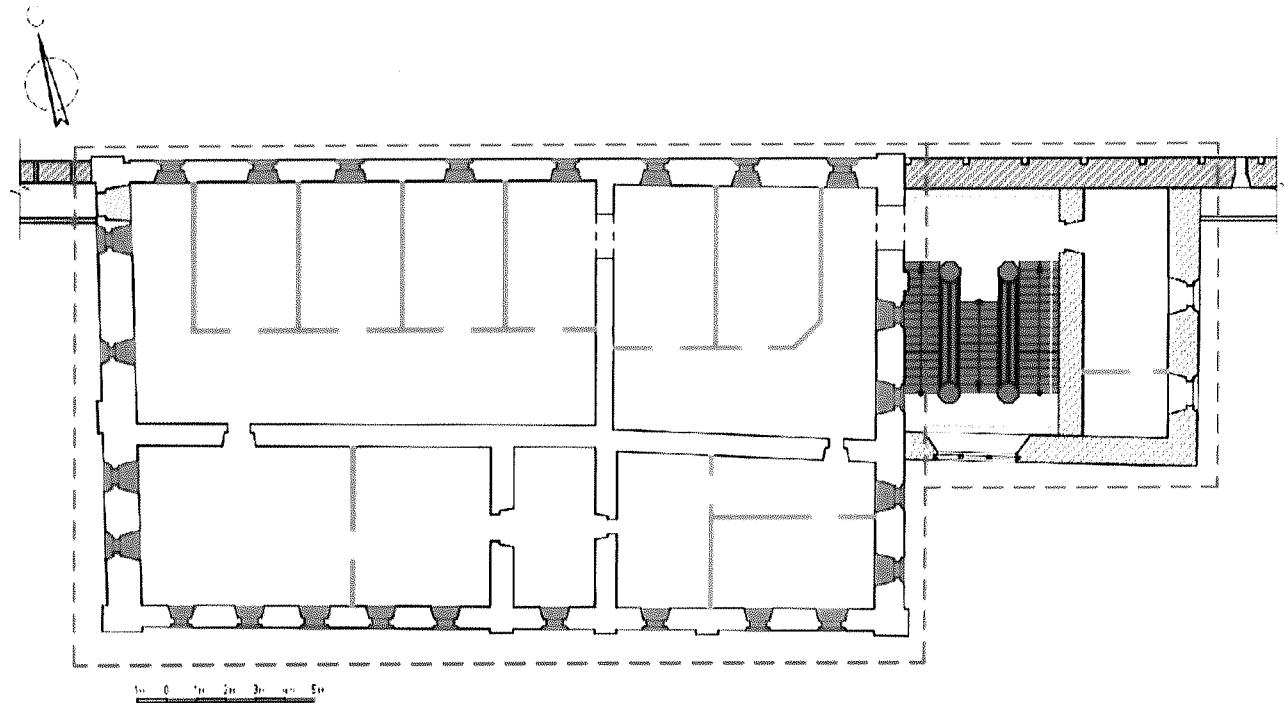
2 этаж

- планировочная структура в капитальных стенах (стена Нового города) (1642-1645 гг.),
- планировочная структура в капитальных стенах (1672-1675 гг.),
- планировочная структура в капитальных стенах (1841 г.),
- декоративно-пластическое оформление фасадов,
- проемы прямоугольной формы,
- проемы с лучковой формой перемычек,
- месторасположение и форма лестниц,
- тяжущий штукатурный карниз

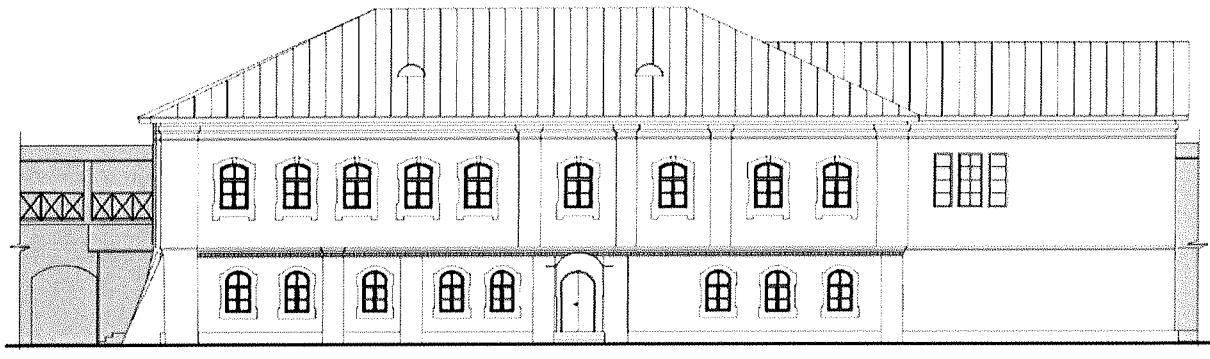
Южный фасад

1) южный фасад: девять проемов (шестой – дверной проем, остальные оконные) в уровне первого этажа основного объема, разделенные лопатками на прясла в 2-1-2-1-3 проема; девять оконных проемов в уровне второго этажа основного объема, разделенные лопатками на прясла в 5-1-1-2 проема; трехчастный оконный проем в уровне второго этажа пристройки;

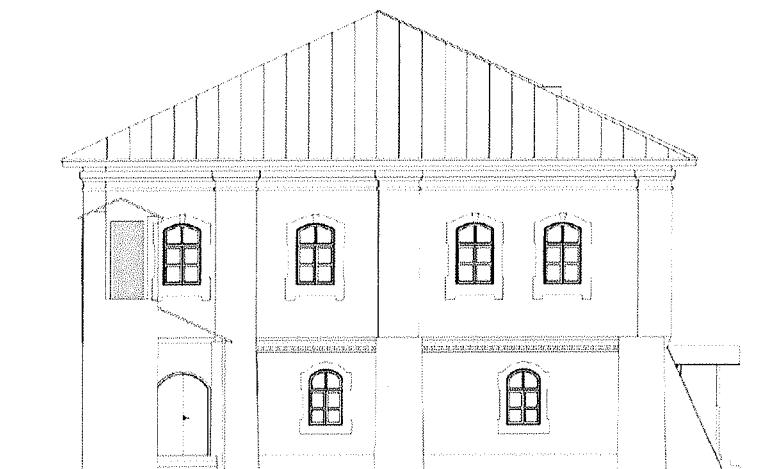
Западный фасад

2) западный фасад: три проема (первый из которых дверной, остальные - оконные) в уровне первого этажа, разделенные контрфорсами и лопатками на три прясла, в каждом из которых по одному проему; четыре оконных проема в уровне второго этажа - по одному в первом и втором прясле, два - в третьем прясле;

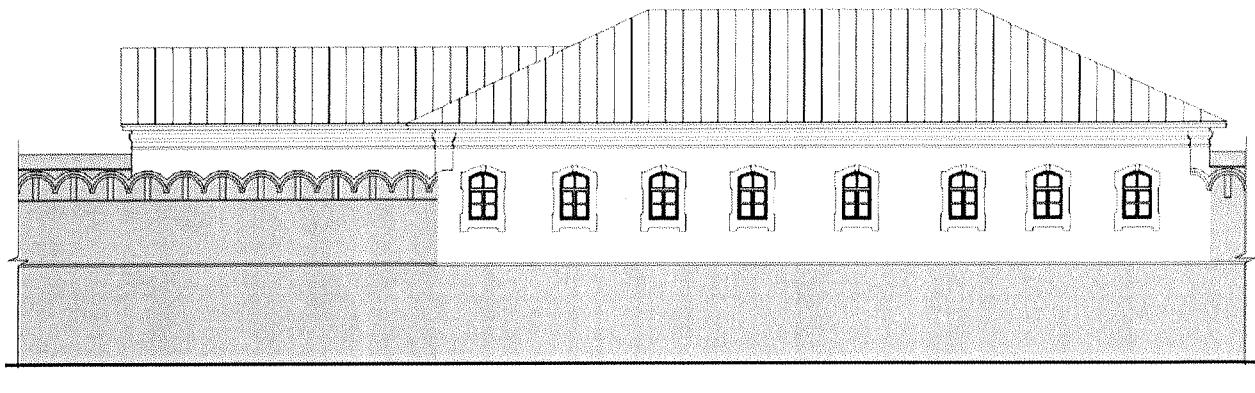
Северный фасад

3) северный фасад: глухой фасад в уровне первого этажа - образован стеной Нового города; восемь оконных проемов в уровне второго этажа основного объема;

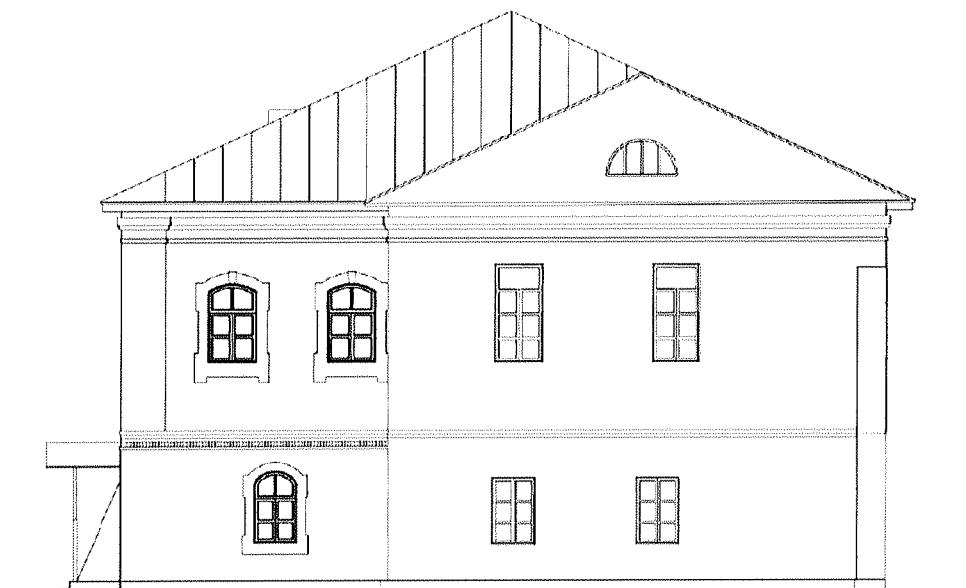
Восточный фасад

4) восточный фасад: один оконный проем основного объема, два оконных проема в объеме пристройки в уровне первого этажа; четыре оконных проема в основном объеме и два оконных проема в объеме пристройки в уровне второго этажа (приложение №3 к настоящему предмету охраны – месторасположение проемов).

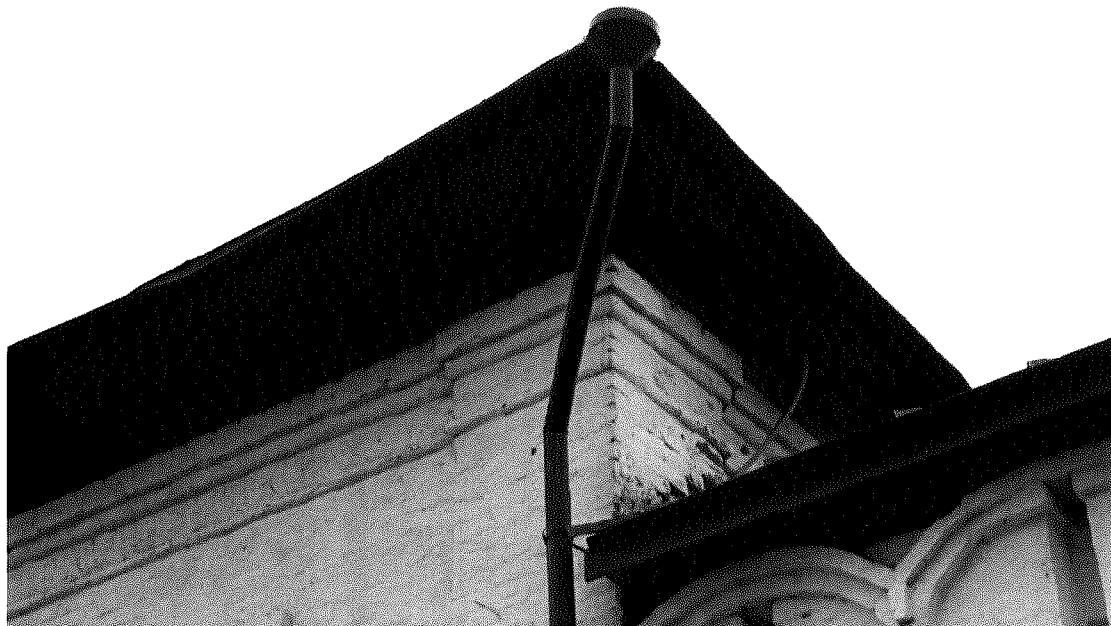
- венчающий профилированный карниз кирпичного декора по периметру основного объема и пристройки;

венчающий профилированный карниз кирпичного декора по периметру основного объема и пристройки;

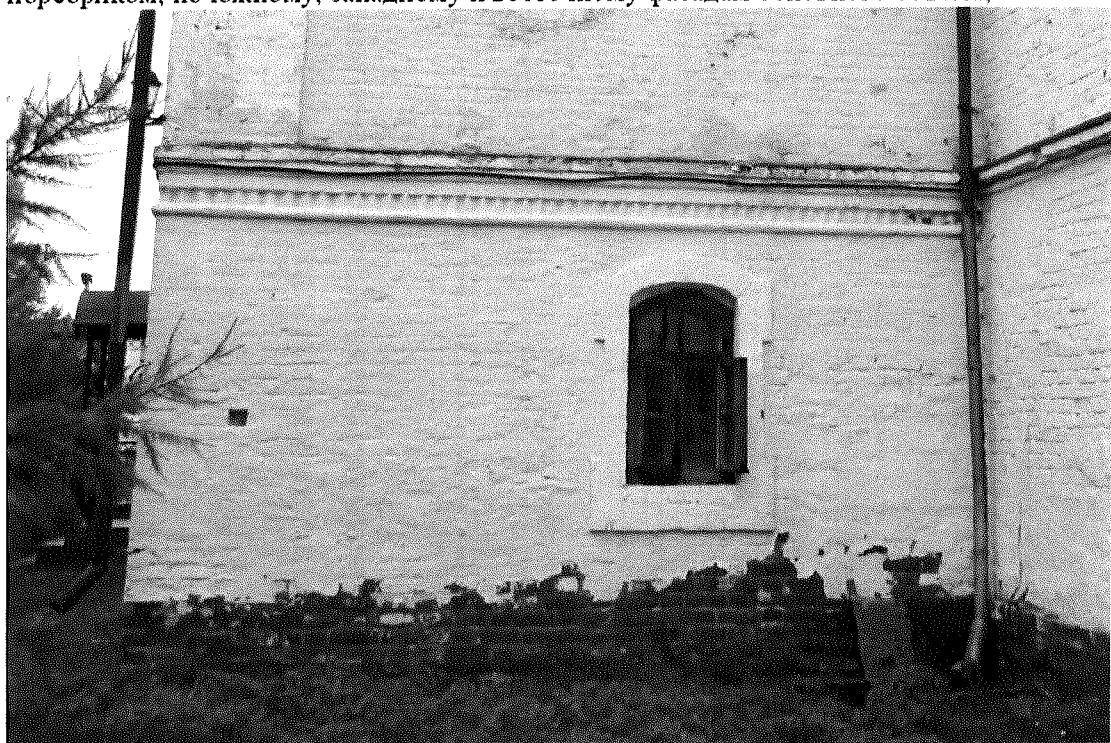
- междуэтажный профилированного карниз кирпичного декора, дополненный поребриком, по южному, западному и восточному фасадам основного объема;

междуетажный профилированного карниз кирпичного декора, дополненный поребриком, по южному, западному и восточному фасадам основного объема;

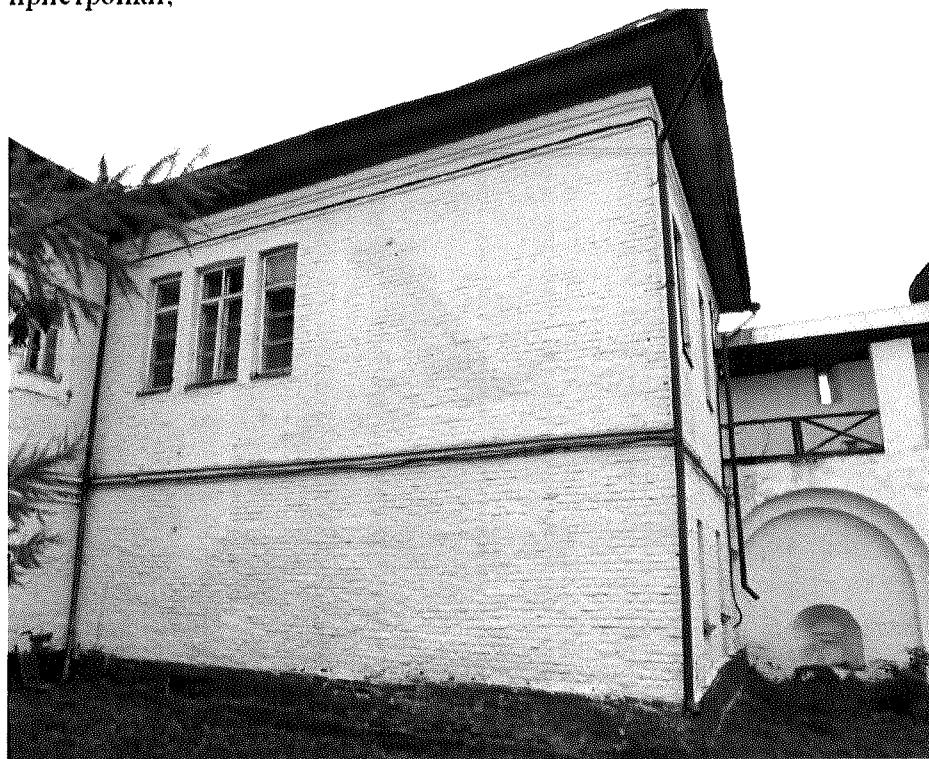
- междуэтажный карниз, состоящий из полочки и полувалика по южному и восточному фасадам пристройки;

междуетажный карниз, состоящий из полочки и полувалика по южному и восточному фасадам пристройки;

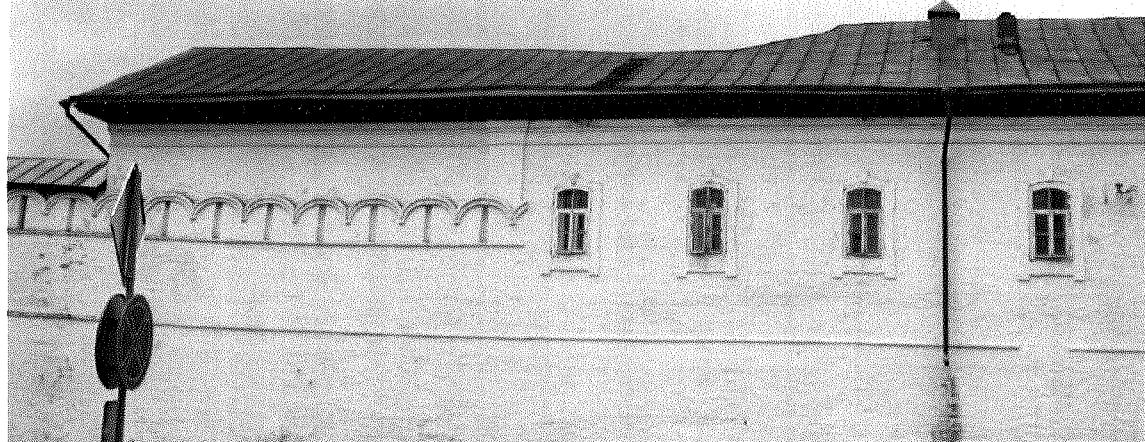
- валик, проходящий между первым и вторым этажами северного фасада;

валик, проходящий между первым и вторым этажами северного фасада;

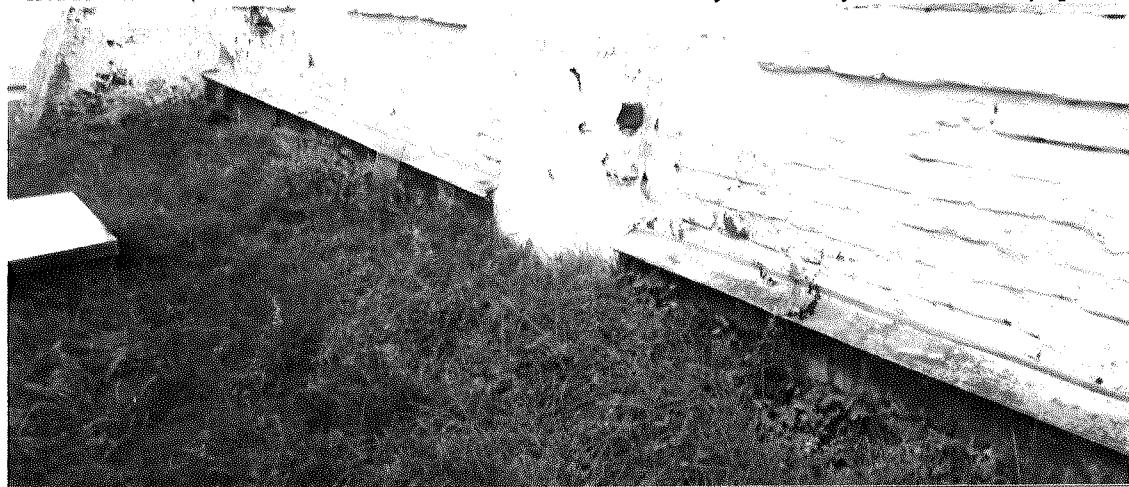
- невысокий цоколь небольшого выноса по западному, южному и восточному фасадам здания.

невысокий цоколь небольшого выноса по западному, южному и восточному фасадам здания;

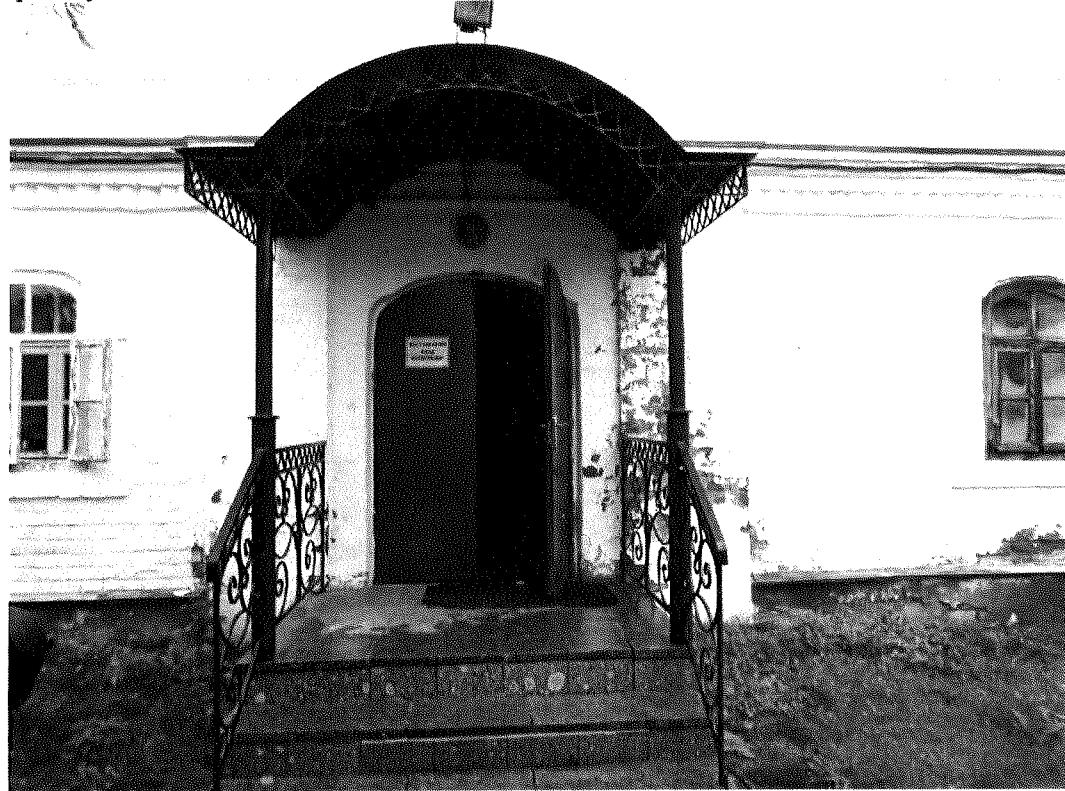
- широкие лопатки первого этажа, раскрепованные междуэтажным карнизом, по южному фасаду;

широкие лопатки первого этажа, раскрепованные междуэтажным карнизом, по южному фасаду;

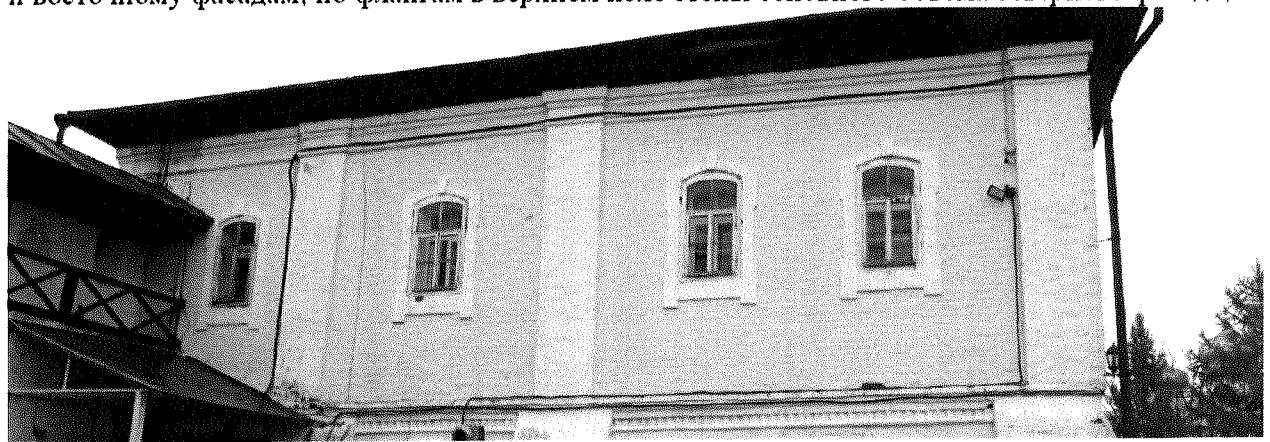
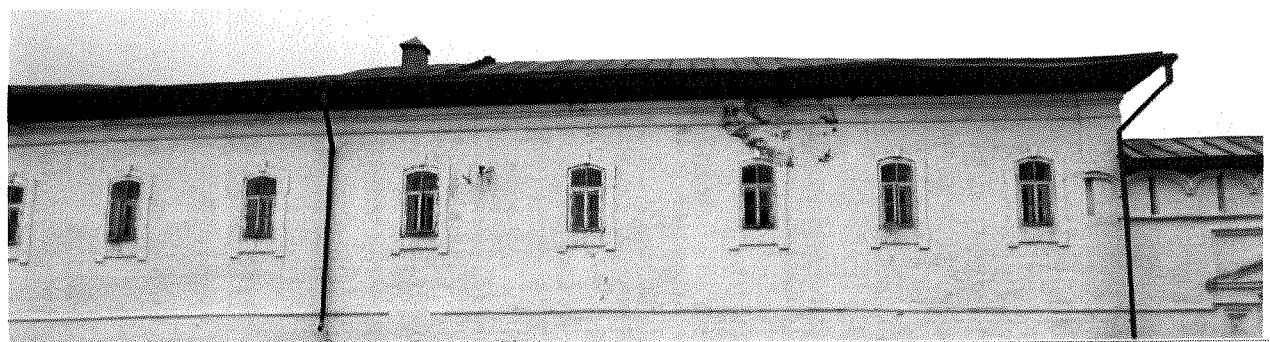
- широкие лопатки второго этажа, раскрепованные венчающим карнизом по южному, западному и восточному фасадам; по флангам в верхнем поле стены основного объема северного фасада;

широкие лопатки второго этажа, раскрепованные венчающим карнизом по южному, западному и восточному фасадам; по флангам в верхнем поле стены основного объема северного фасада;

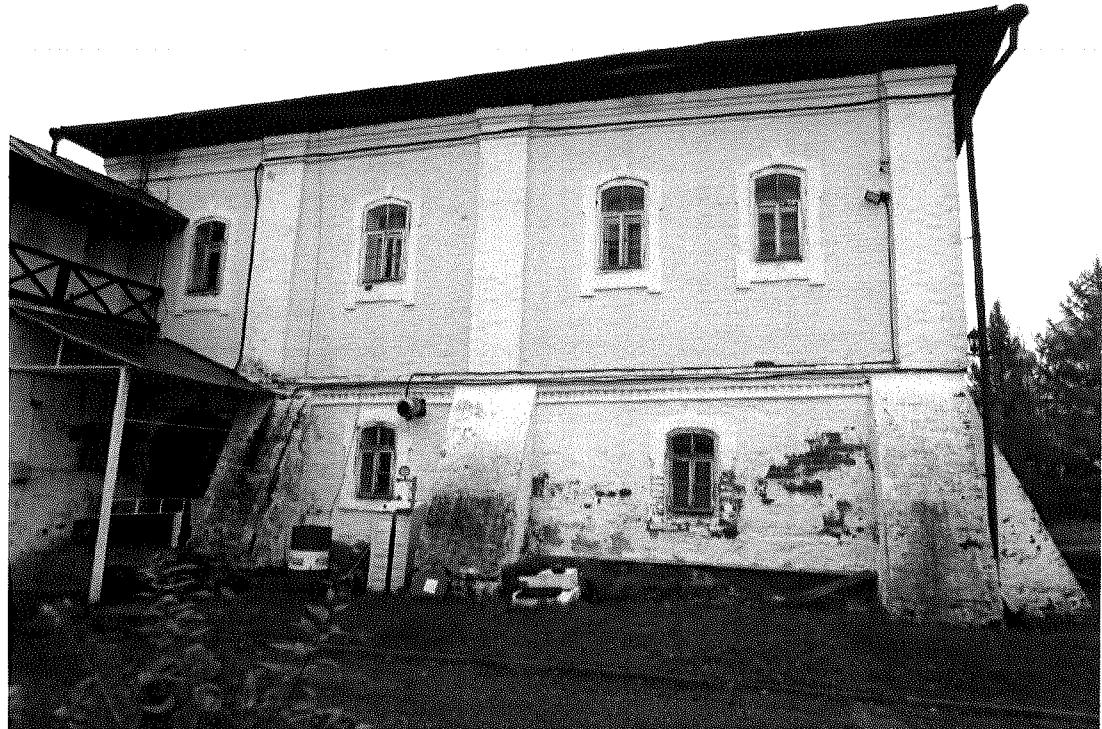
- контрфорсы по западному фасаду и юго-западному углу здания;

контрфорсы по западному фасаду и юго-западному углу здания;

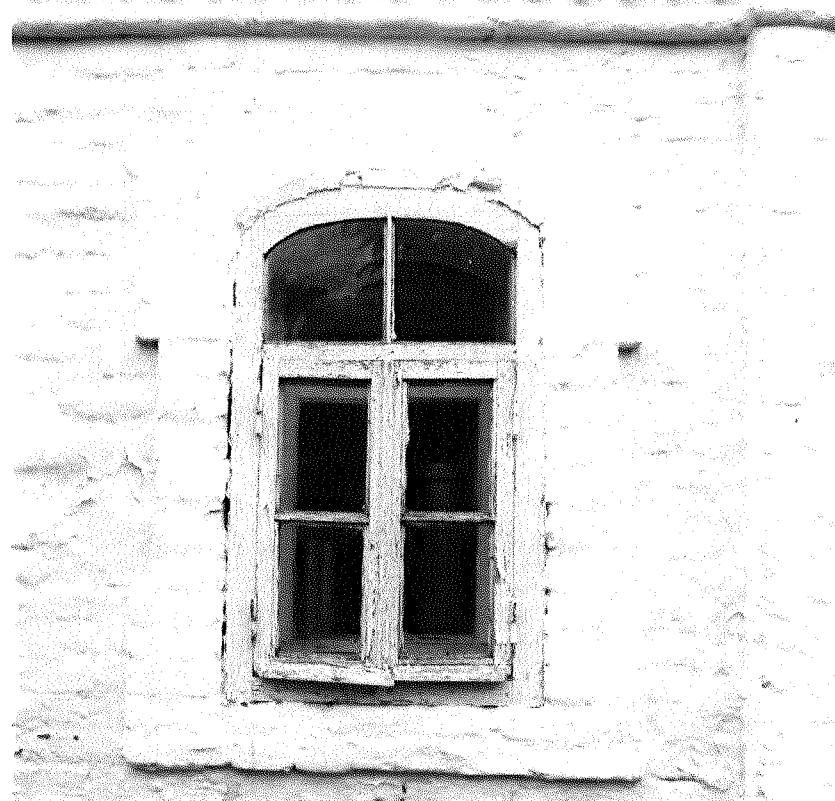
Наличник 1 этажа

3) декоративное оформление оконных проемов основного объема: плоские рамочные наличники с ушами; в уровне второго этажа наличник дополнен замковым камнем и свесами;

3) декоративное оформление оконных проемов основного объема: плоские рамочные наличники с ушами; в уровне второго этажа наличник дополнен замковым камнем и свесами.

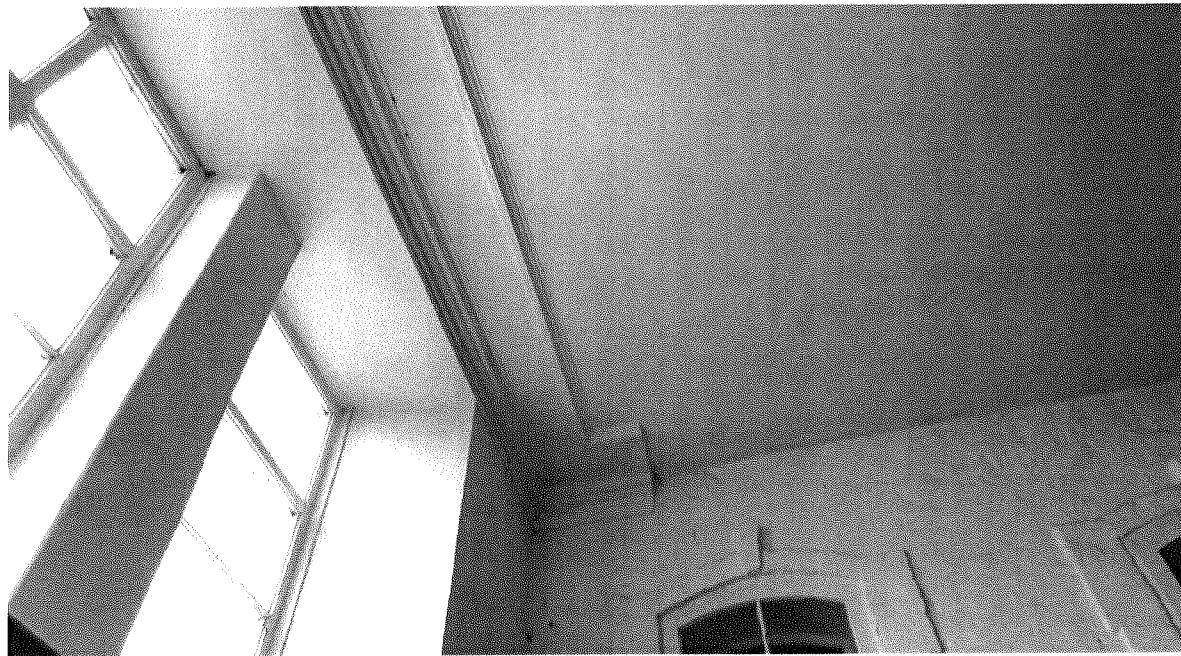
1) тянутый потолочный карниз второго этажа помещения лестницы в объеме пристройки.

1) тянутый потолочный карниз второго этажа помещения лестницы в объеме пристройки.

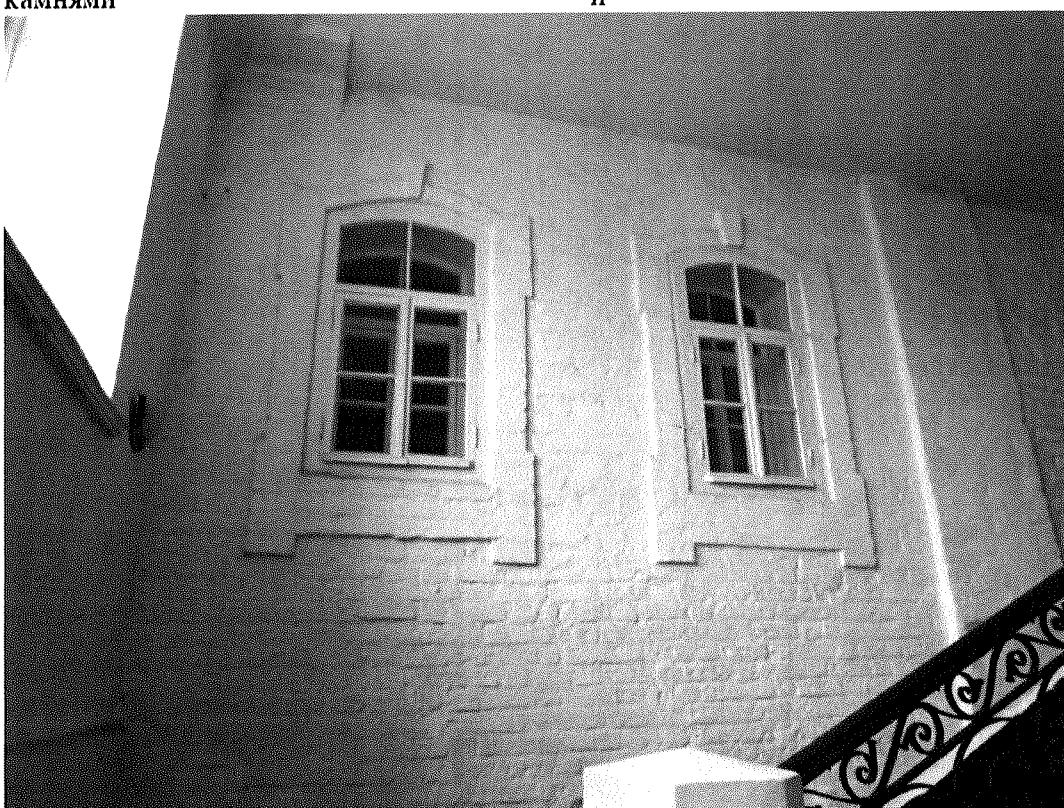
2) декоративное оформление оконных проемов восточного фасада основного объема в уровне второго этажа: плоские рамочные наличники с ушами дополнены замковыми камнями и свесами;

2) декоративное оформление оконных проемов восточного фасада основного объема в уровне второго этажа: плоские рамочные наличники с ушами дополнены замковыми камнями и свесами.

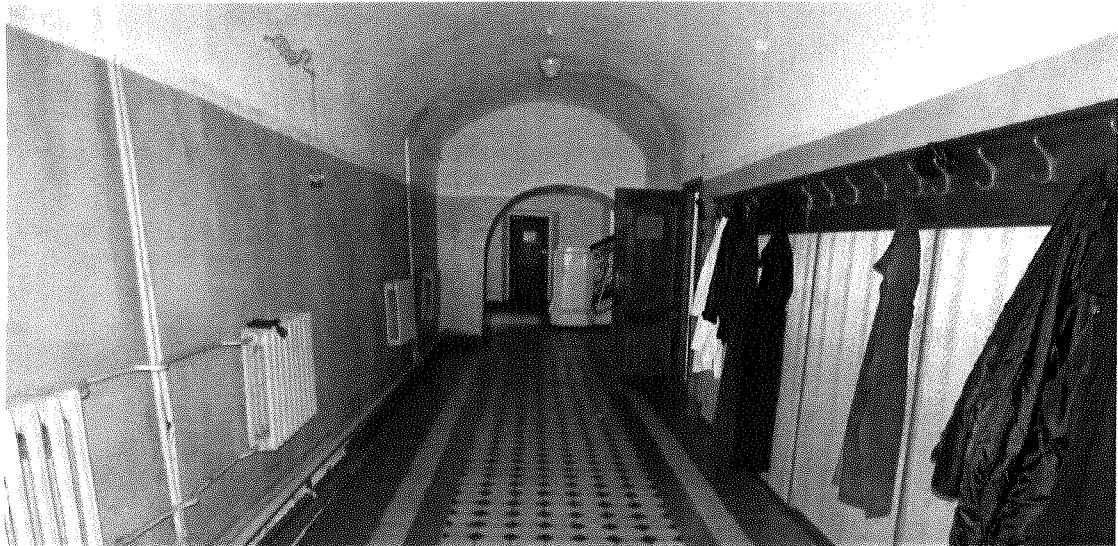
коробовый свод северного коридора первого этажа основного объема;

4) конструкции и материал перекрытий: над первым этажом - кирпичные своды: коробовый свод северного коридора первого этажа основного объема; коробовый свод центрального коридора первого этажа основного объема; подпружные арки южных помещений первого этажа основного объема; лотковые своды с распалубками южных помещений первого этажа основного объема; второй этаж - плоские по деревянным балкам (месторасположение в приложении №3 к настоящему предмету охраны);

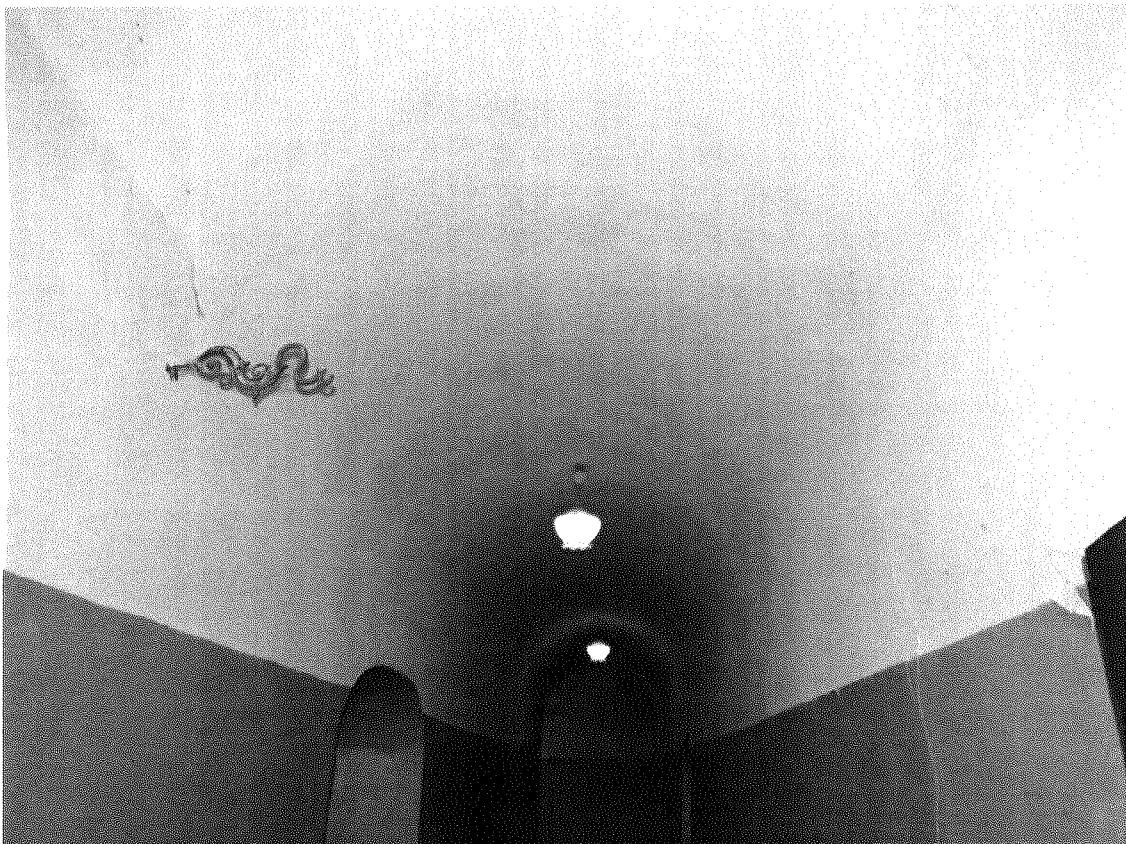
коробовый свод центрального коридора первого этажа основного объема;

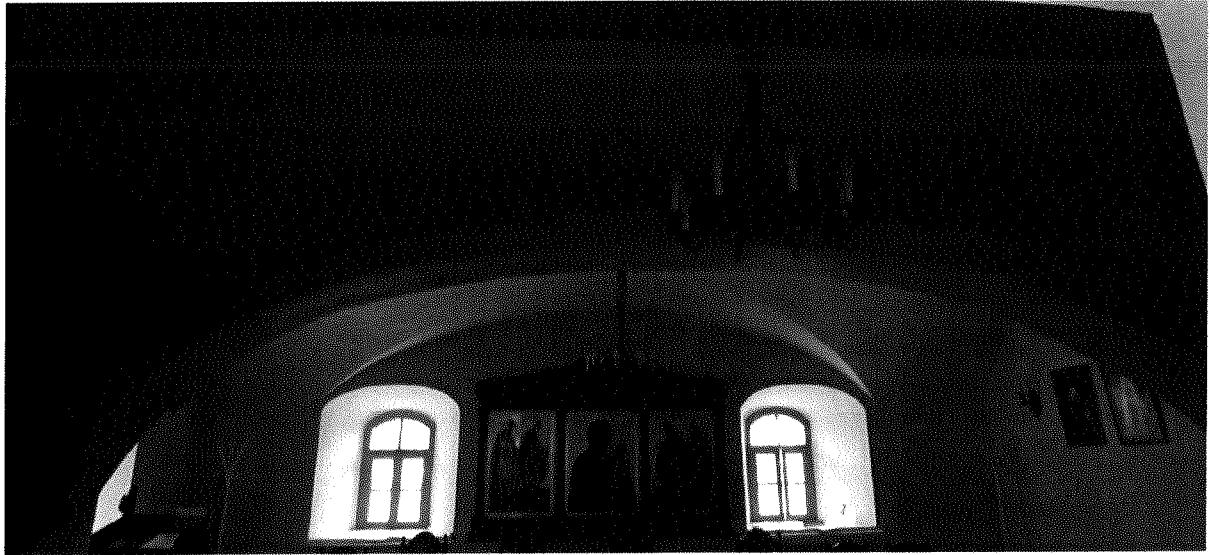
- подпружные арки южных помещений первого этажа основного объема;
- лотковые своды с распалубками южных помещений первого этажа основного объема;

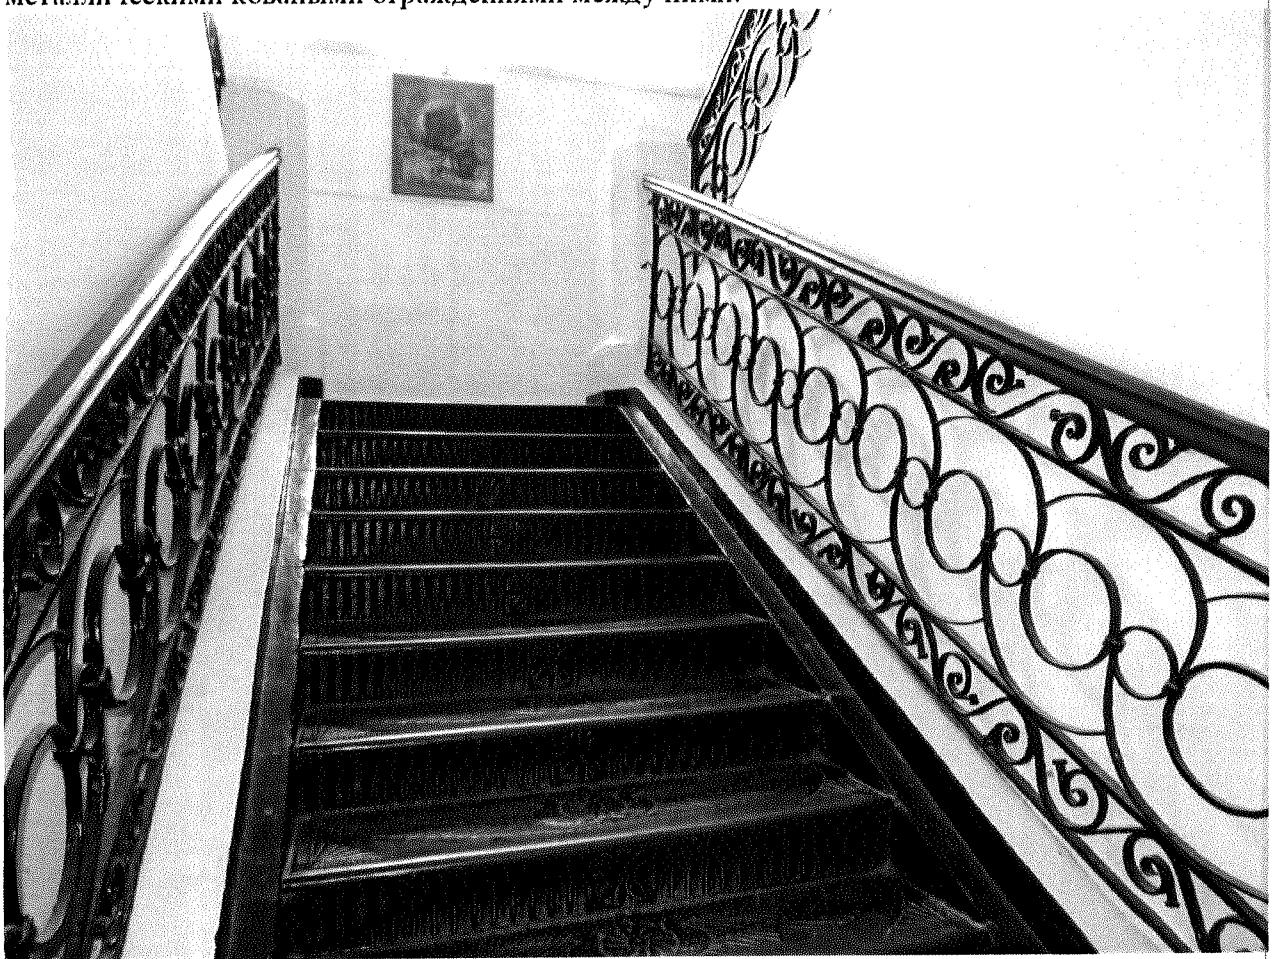
- Тип и конфигурация лестницы с литыми чугунными ступенями, кирпичными столбами и металлическими коваными ограждениями между ними.

9) тип, конфигурация лестницы, материал лестницы - чугунные литые ступени; фигурные оштукатуренные столбы ограждения; кованые металлические решетки ограждения.
