ОТ 15.01.2025 № 01-04/8

О внесении изменений в приказ комитета культурного наследия Саратовской области от 16.03.2022 № 01-04/28

**Предмет охраны объекта культурного наследия регионального
значения «Мельница С.И. Степашкина», 1888 год,
реконструкция 1903 год, 1908 год, расположенного по адресу:
Саратовская область, г. Саратов, ул. Набережная, д. 18**

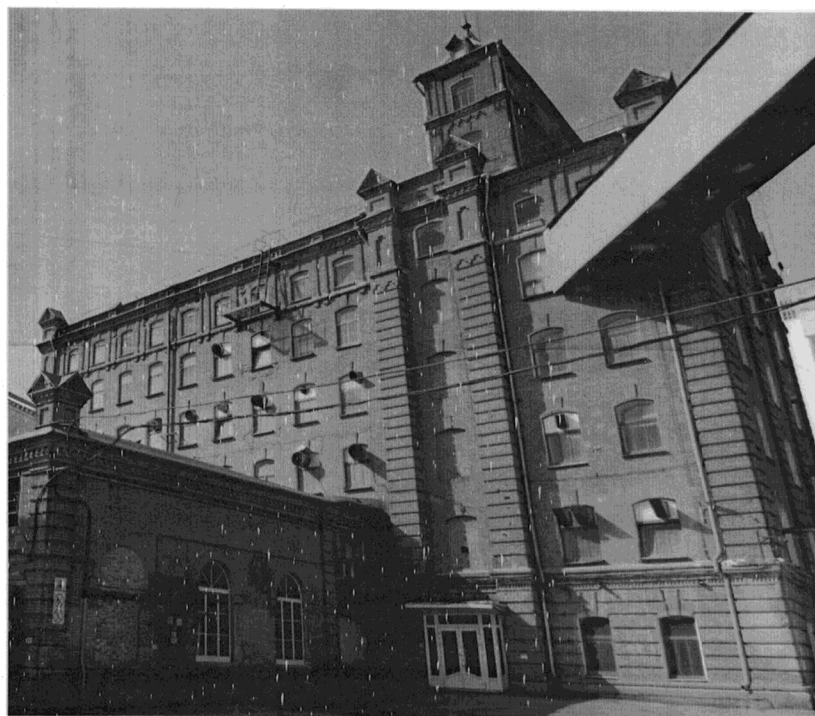
Фото 3

3.1. Северный и южный фасады:

- южный фасад, частично закрыт пристройками в уровне 1 и 2-го этажей;
- раскреповка фасадов наборными пилястрами;
- ассиметричная композиция фасадов;
- фасады на 12 световых осей;
- профиль цокольной части;
- профиль и габариты горизонтальной рустовки в уровне 1-го этажа;
- профиль раскрепованного межэтажного карниза между 1 и 2 этажом с поясом поребрика;
- профиль пояса между 5 и 6 этажом;
- профиль и габариты сложного венчающего

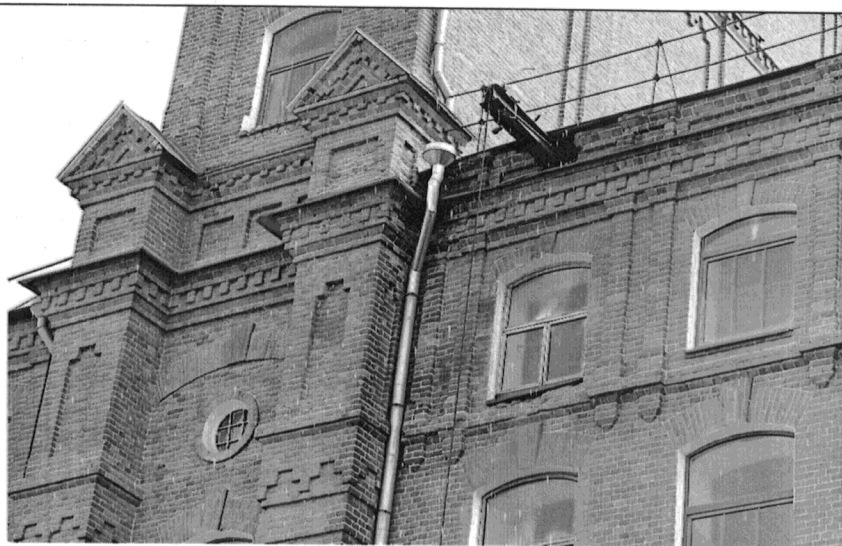
Фото 4

- карниза с дентикулами;
- габариты и профиль наборных пилястр с кирпичным декором и филёнками;
- профиль и габариты спаренных пилястр в межоконных простенках 6-го этажа;
- местоположение и профиль разгрузочной арки с замковым камнем в уровне 6-го этажа северного фасада;
- профиль и габариты филёнчатой аттиковой стенки, раскрепованной тумбами с двухскатным верхом;
- местоположение и габариты круглого окна в уровне 6-го этажа северного фасада;
- конфигурация оконных проёмов с лучковой перемычкой и замковым камнем;
- рисунок расчески кирпичной кладки на замковый камень проёмов 1-го этажа;

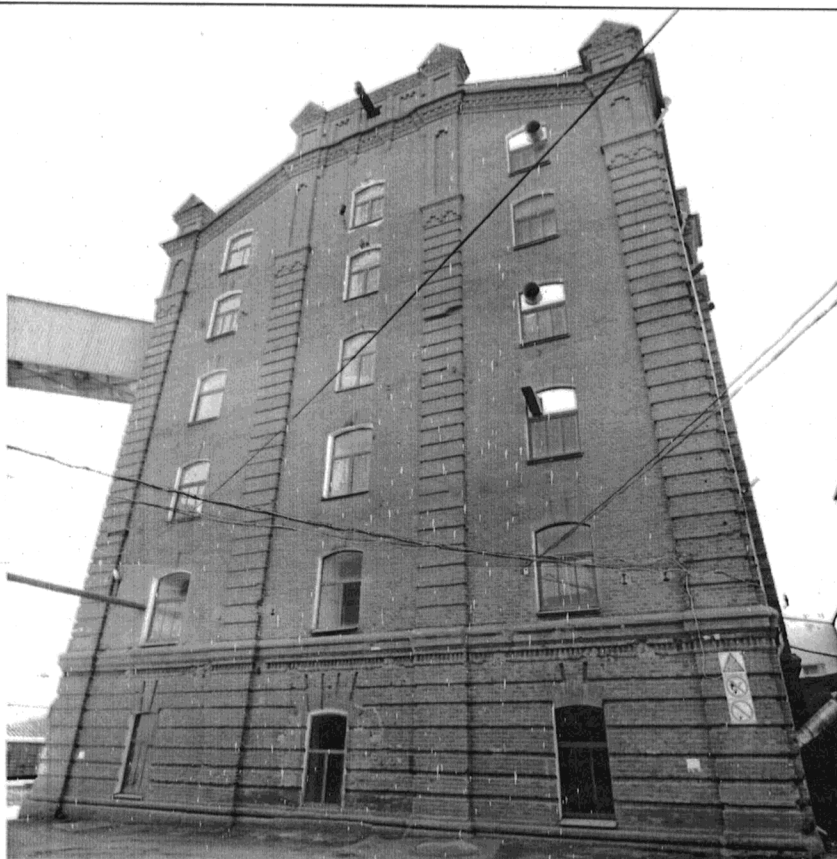
Фото 7

3.2. Западный и восточный фасад:

- западный фасад частично закрыт пристройкой, полностью в уровне с 1-3 этаж и частично с 4-5 этаж;
- раскреповка фасадов наборными пилястрами;
- симметричная композиция фасадов;
- фасады на 3 световые оси;
- профиль и габариты сложного венчающего карниза с дентикулами и висячими консолями;
- габариты и профиль наборных пилястр с кирпичным декором и филёнками;
- очертание, профиль и габариты 3 х частного щипцового фронтона:
 - филёнчатая стенка, раскрепованная тумбами с двухскатным верхом,
 - угловые тумбы с двухсторонней ориентацией и врезкой двухскатных завершений;
- конфигурация оконных проёмов с лучковой перемычкой и замковым камнем;
