**ИНСПЕКЦИЯ ТУЛЬСКОЙ ОБЛАСТИ ПО ГОСУДАРСТВЕННОЙ
ОХРАНЕ ОБЪЕКТОВ КУЛЬТУРНОГО НАСЛЕДИЯ**

П Р И К А З

**О включении выявленного объекта культурного наследия
«Гимназия женская», кон. XIX - нач. XX вв. расположенного по адресу:
Тульская область, г. Тула, ул. Пирогова, 20, лит. А, в целях обоснования
целесообразности включения в Единый государственный реестр
объектов культурного наследия (памятников истории и культуры)
народов Российской Федерации. в качестве объекта культурного
наследия регионального значения, утверждении его предмета охраны
и границ территории**

Схематическое изображение предмета охраны объекта культурного наследия регионального значения «Гимназия женская», кон. XIX - нач. XX вв., расположенного по адресу: Тульская область, г. Тула, ул. Пирогова, 20, лит. А

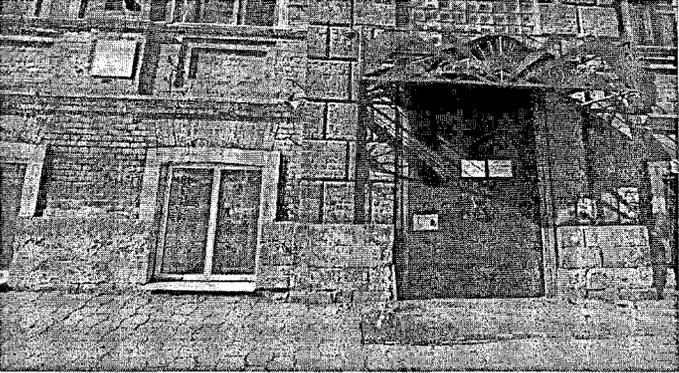
<p>Фрагмент белокаменной цокольной части здания. Главный восточный фасад</p>
5	<p>Материал капитальных стен - красный глиняный кирпич</p>

белокаменный цоколь;

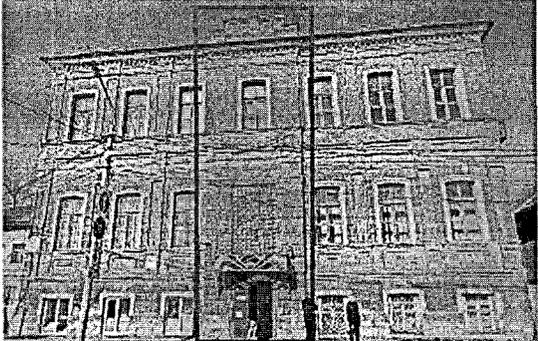
<p>Восточный (главный) фасад. Ризалит и световые оси</p>

центрально-осевая композиция - центральная ось выделена ризалитом и аттиком, 7 световых осей, разделённых лопатками;

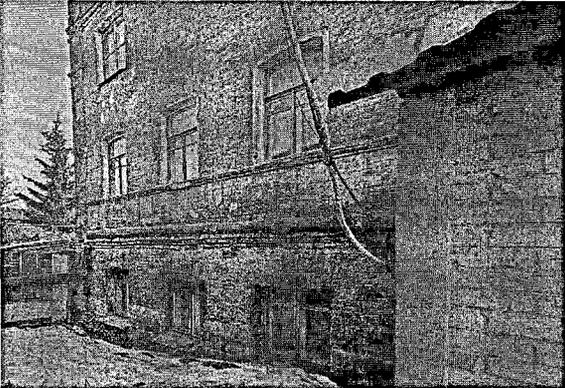
<p>10</p>	<p>Западный фасад: 7 световых осей первого и второго этажей, 6 световых осей антресольного этажа, симметричных по центральной оси; 5 световых осей цокольного этажа; угловые лопатки</p>

<p>Западный фасад</p>

<p>Фрагмент западного фасада</p>

7 световых осей первого и второго этажей, 6 световых осей антресольного этажа, симметричных по центральной оси; 4 световые оси цокольного этажа; угловые лопатки.

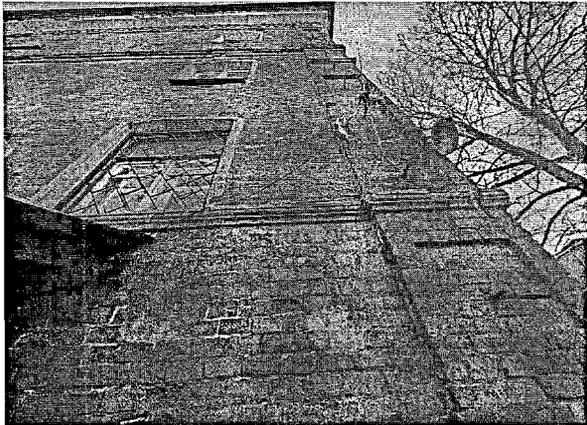
<p>Угловая лопатка. Фрагмент западного фасада</p>
<p>11</p>	<p>Северный фасад: 11 световых осей; угловые лопатки;</p>

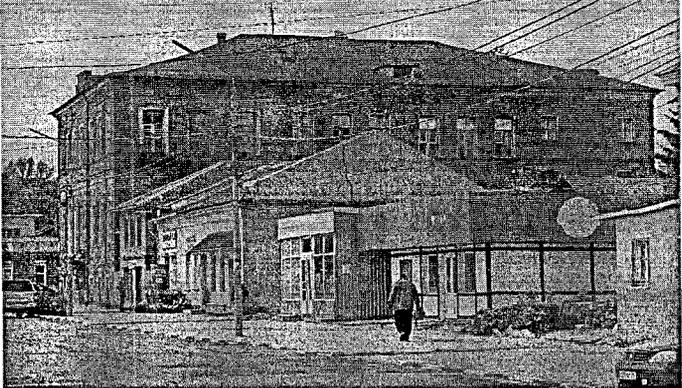
<p>Северный фасад. Вид со стороны ул. Пирогова.</p>

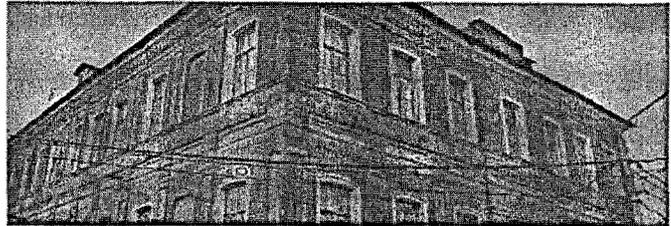
Кирпичный ступенчатый подоконный карниз
2 этажа. Вид с юго-востока

Кирпичный ступенчатый подоконный карниз
2 этажа. Фрагмент. Вид с юго-запада.

кирпичный ступенчатый подоконный карниз второго этажа, раскрепованный на ризалите и лопатках;

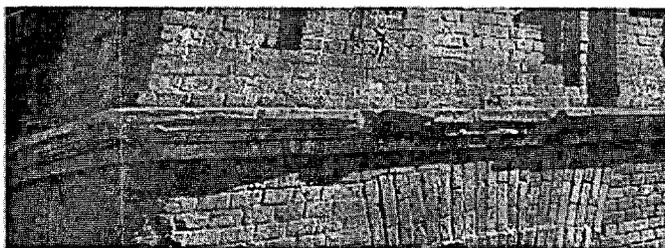
Профилированный белокаменный междуэтажный карниз над окнами цокольного этажа. Фрагмент южного фасада.

профилированный белокаменный междуэтажный карниз над окнами цокольного этажа на восточном, южном, северном фасадах и лопатках западного фасада, по плоскости западного фасада - кирпичный из фигурного кирпича;

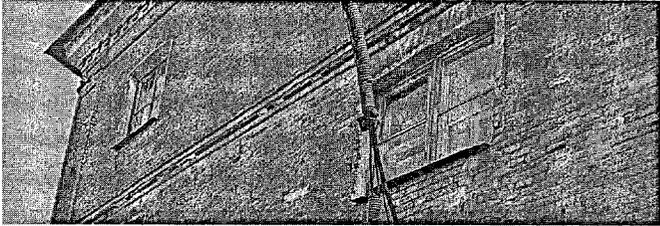
<p>Оконные проёмы антресольного этажа в западной части здания. Фрагмент фасада.</p>
<p>16</p> <p>Местоположение и габариты дверных проёмов восточного и западного фасадов, арочный проём коридора второго этажа без заполнения</p>

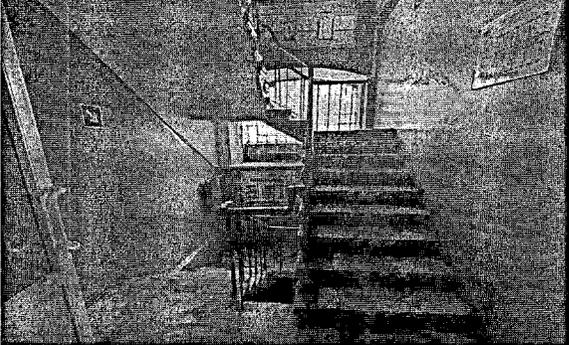
<p align="center">Лестница в западной части здания</p>

<p align="center">Ступени лестницы</p>
19	Кованая решётка ограждения междуэтажной площадки парадной лестницы

лестница в западной части здания с профилированными ступенями;
кованая решётка ограждения междуэтажной площадки парадной
лестницы;

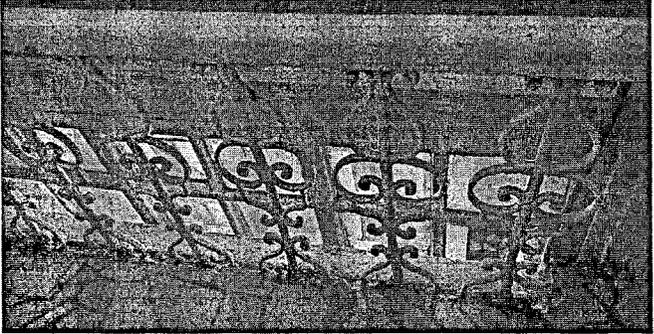
<p align="center">Фрагмент кованого ограждения</p>
