ИНСПЕКЦИЯ ТУЛЬСКОЙ ОБЛАСТИ ПО ГОСУДАРСТВЕННОЙ ОХРАНЕ ОБЪЕКТОВ КУЛЬТУРНОГО НАСЛЕДИЯ

П Р И К А З

**Об утверждении предмета охраны объекта культурного наследия
регионального значения «Здание, в котором в дни обороны Тулы
от фашистских захватчиков в ноябре-декабре 1941 года находился штаб
Тульского рабочего полка», 1941 г., расположенного по адресу: Тульская
область, г. Тула, Пролетарский район, ул. Кирова, д. 186, лит. А**

**Схематическое представление предмета охраны
объекта культурного наследия регионального значения
«Здание, в котором в дни обороны Тулы от фашистских захватчиков
в ноябре-декабре 1941 года находился штаб Тульского рабочего полка»,
1941 г., расположенного по адресу: Тульская область, г. Тула,
Пролетарский район, ул. Кирова, д. 186, лит. А**

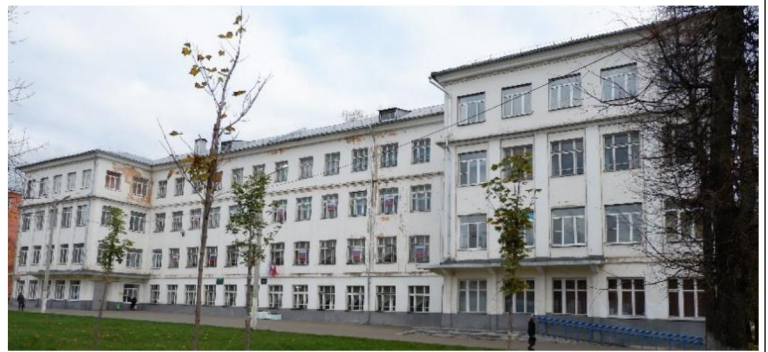
3. Протяжённое
четырёхэтажное
П-образное в плане
здание;

центральный и два
боковых незначительно
выступающих ризалита
на юго-восточном
фасаде

Главный северо-западный фасад

протяженное четырехэтажное П-образное в плане здание; центральный и два боковых незначительно выступающих ризалита на юго-восточном фасаде (пункт 3 приложения № 2).

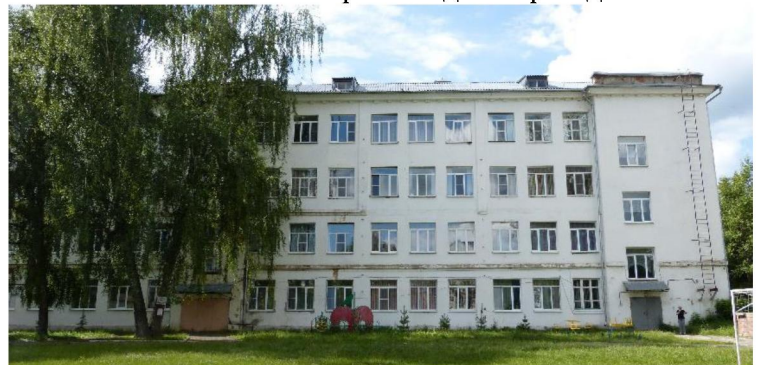
Фрагмент юго-восточного фасада

юго-восточный фасад симметричный. Центральная часть в одну световую ось с небольшим выступом на высоту двух нижних этажей и нишей, оформленной лопатками, на высоту двух верхних этажей; балкон в завершении выступа с ограждением из металлической решетки, заключенной в поперечные невысокие стенки; боковые части в одну световую ось с ризалитом; лопатки в простенках на высоту двух верхних этажей (пункт 11 приложения № 2);

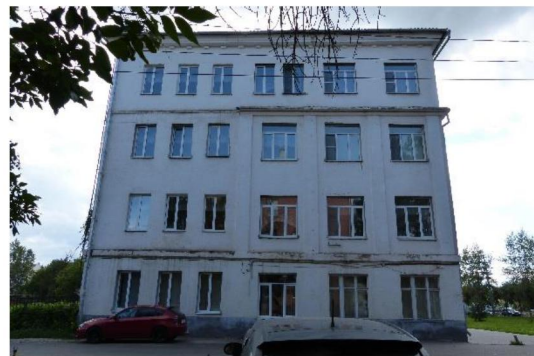
Северо-восточный фасад

северо-восточный фасад левого крыла в шесть световых осей, северо-восточный фасад правого крыла в две световые оси (пункт 9 приложения № 2);

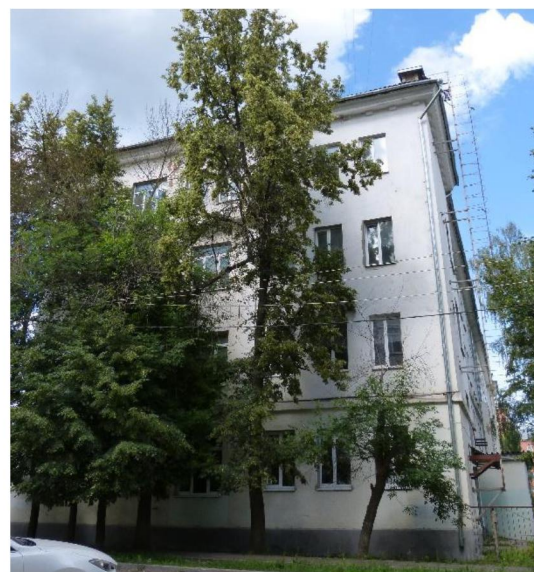
Западный фасад

юго-западный фасад правого крыла в шесть световых осей, юго-западный фасад левого крыла в две световые оси (пункт 10 приложения № 2).

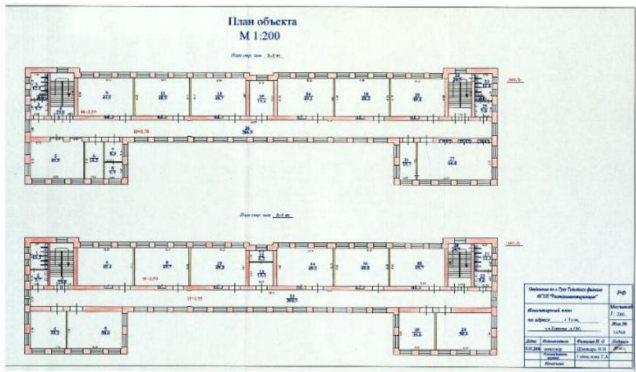
<p>План объекта М 1:200</p> <p>Выкопировка из поэтажных инвентарных планов БТИ, составленных 13.03.2006 г.</p>
<i>Архитектурно-художественное оформление интерьеров</i>		
15.	<p>Тянутые профилированные потолочные карнизы в помещениях №№ 9, 26-30, 33, 35, 36 первого этажа, 9, 12, 13, 16, 18, 26 второго этажа и 5, 6, 27, 31 третьего этажа (нумерация согласно поэтажным планам БТИ от 13.03.2006 г.)</p>

коридорный тип расположения помещения (пункт 14 приложения № 2).

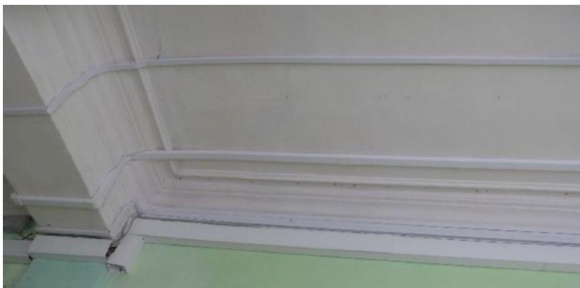
<p>Фрагмент профилированного карниза в помещении № 26 первого этажа (нумерация согласно поэтажным планам БТИ от 13.03.2006 г.)</p>

Тянуты профилированные потолочные карнизы в помещениях №№ 9, 26-30, 33, 35, 36 первого этажа, 9, 12, 13, 16, 18, 26 второго этажа и 5, 6, 27, 31 третьего этажа (нумерация согласно поэтажным планам БТИ от 13.03.2006 г.) (пункт 15 приложения № 2).

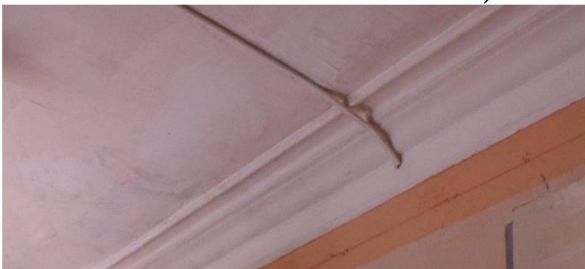
<p>Фрагмент профилированного карниза в помещении № 9 первого этажа (нумерация согласно поэтажным планам БТИ от 13.03.2006 г.)</p>

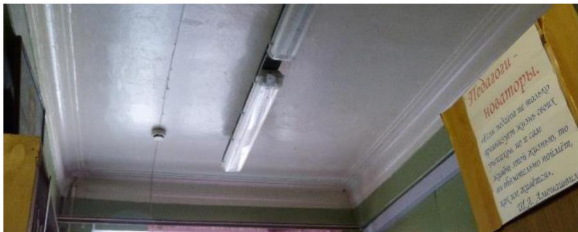
<p>Фрагмент профилированного карниза в помещении № 28 первого этажа (нумерация согласно поэтажным планам БТИ от 13.03.2006 г.)</p>
