# ГОСУДАРСТВЕННАЯ СЛУЖБА ОХРАНЫ ОБЪЕКТОВ КУЛЬТУРНОГО НАСЛЕДИЯ ЯРОСЛАВСКОЙ ОБЛАСТИ

## П Р И К А З

О включении выявленных  
объектов культурного наследия  
в единый государственный реестр  
объектов культурного наследия  
(памятников истории и культуры)  
народов Российской Федерации

### ГРАНИЦЫ ТЕРРИТОРИИ

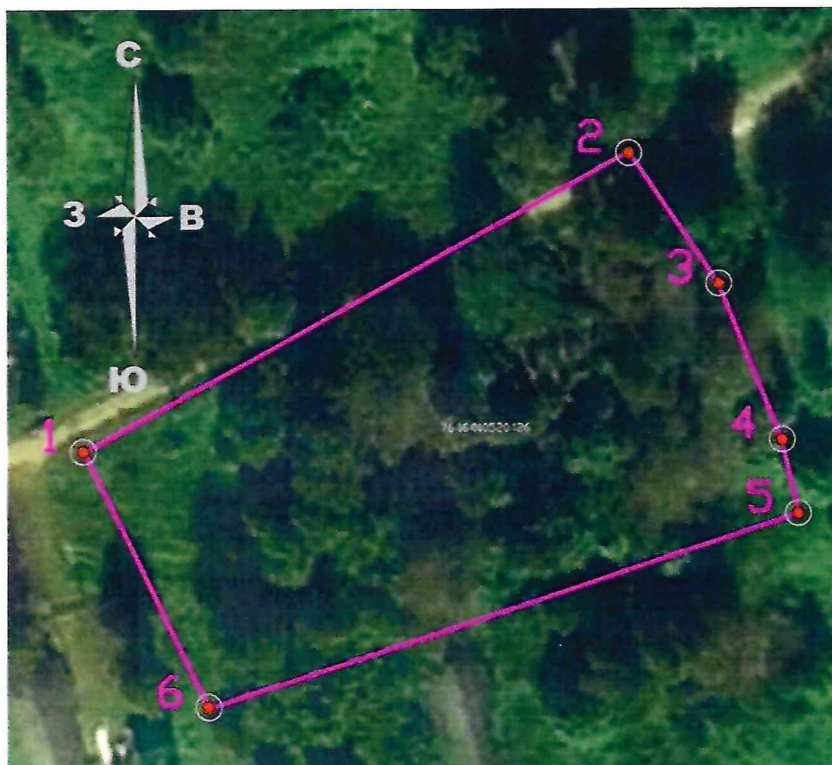
1. Схема границ территории объекта культурного наследия.

объекта культурного наследия регионального значения (ансамбля)  
«Ансамбль церкви во имя Сретения Господня», конец XVIII века –  
первая половина XIX века; 80-е годы XIX века; 1882 год  
(Ярославская область, Угличский район, с. Курышино, д. 27а, д. 25а),  
и входящих в его состав объектов культурного наследия регионального  
значения (памятников) «Церковь во имя Сретения Господня», конец  
XVIII века – первая половина XIX века; 1882 год (Ярославская область,  
Угличский район, с. Курышино, д. 27а), «Святые ворота», 80-е годы  
XIX века (Ярославская область, Угличский район, с. Курышино, д. 27а),  
«Ворота восточные», 80-е годы XIX века (Ярославская область,  
Угличский район, с. Курышино, д. 27а), «Часовня», 1882 год  
(Ярославская область, Угличский район, с. Курышино, д. 27а),  
«Сторожка», 80-е годы XIX века (Ярославская область, Угличский  
район, с. Курышино, д. 25а)

2. Координаты характерных (поворотных) точек границ территории объекта культурного наследия.

Номер характерной (поворотной) точки	Координаты характерных (поворотных) точек (система координат МСК-76)	
	X	Y
1	2	3
1	339317.21	1239785.45
2	339358.39	1239860.28
3	339340.29	1239872.48
4	339318.83	1239881.19
5	339308.61	1239883.53
6	339281.78	1239802.54
1	339317.21	1239785.45
