**Об утверждении предмета охраны
объекта культурного наследия
регионального значения
«Дом с флигелями семьи Брюлловых»**

Предмет охраны объекта культурного наследия
регионального значения

«Дом с флигелями семьи Брюлловых», расположенного по адресу:
Санкт-Петербург, Средний пр. В.О., д. 17

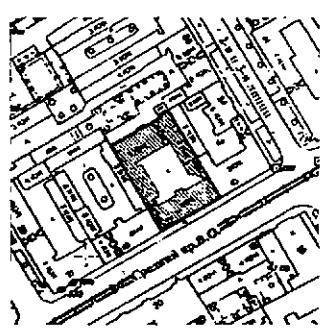
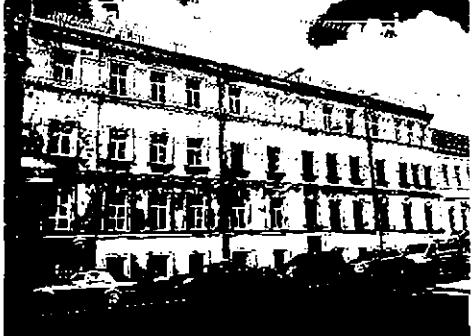
№ пп	Видовая принадлежность предмета охраны	Предмет охраны	Фотофиксация
1	2	3	4
1	Объемно-пространственное решение:	историческое объемно-пространственное решение здания; местоположение, исторические габариты и высотные отметки лицевого корпуса по Среднему пр., дворового корпуса, окружающего внутренний двор, включая воротный проезд лицевого корпуса (по Среднему пр.), воротный проезд дворового корпуса; габариты и конфигурация крыши (двускатная), включая высоту конька, дымовых труб, материал кровли (листовой металл)

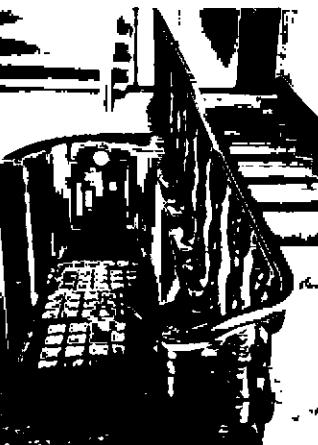
<p>парадная лестница лицевого корпуса: двухмаршевая на косоурах, материал ступеней (известняк), профиль ступеней с валиком; ограждение: ажурные звенья переплетенного растительного орнамента с мотивами завитков, вертикальные витые стойки на лестничных площадках, (чугун, литье), профилированный деревянный поручень; межэтажные площадки – по сводам; материал площадок (цементная стяжка с мраморной крошкой (терраццо) в вестибюле выложена дата «1873», в уровне 4-го этажа – шестиконечная звезда); марш первого этажа опирается на капитальные стены</p>

<p>исторические лестницы дворовых флигелей (до 4-го этажа): двухмаршевые на косоурах, материал ступеней (известняк); профиль ступеней с валиком;</p> <p>ограждение (центральной лестницы северного дворового флигеля) чугун, литье, (ажурные звенья с S-образными завитками на двух вертикальных стойках с внутренними волютами и вертикальные витые стойки на лестничных площадках), профилированный деревянный поручень; межэтажные площадки – по сводам; материал площадок (цементная стяжка с мраморной крошкой (терракко));</p>

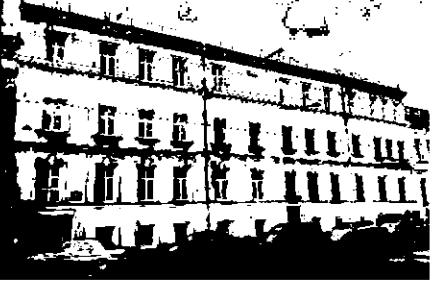
3	Объемно-планировочное решение:	историческое объемно-планировочное решение здания в габаритах капитальных стен	
4	Архитектурно-художественное решение фасадов:	<p>архитектурное решение и декоративное оформление фасадов в характере беззордерного классицизма;</p> <p>лицевой фасад:</p> <p>раскрепован (по 1-й, 5-й и 11-13 световым осям);</p> <p>вид материала отделки цоколя – известняк*;</p> <p>*в настоящее время частично скрыт культурным слоем;</p> <p>вид материала и характер отделки фасада – окрашенная гладкая штукатурка;</p>

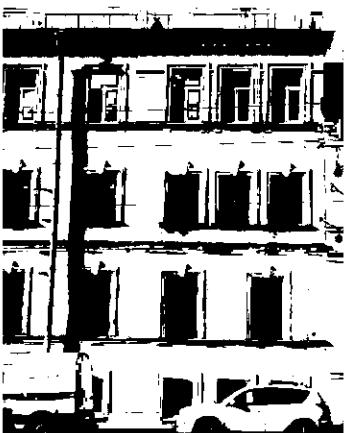
<p>исторические оконные проемы – местоположение, габариты, конфигурация (прямоугольные); оконные проемы в уровне 1-го этажа – местоположение, отметки высоты и габариты ширины;</p> <p>оконные заполнения – цвет и рисунок (исторические);</p>

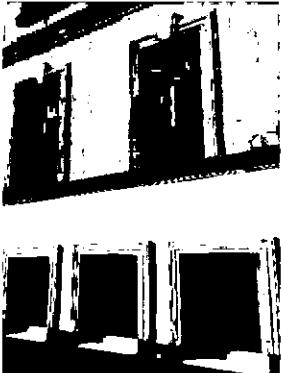
<p>оформление оконных проемов: в уровне 1-го этажа профилированные наличники: профилированные наличники, замковые камни – в уровне 2-го и 3-его этажей; профилированные наличники – в уровне 4-го этажа;</p>

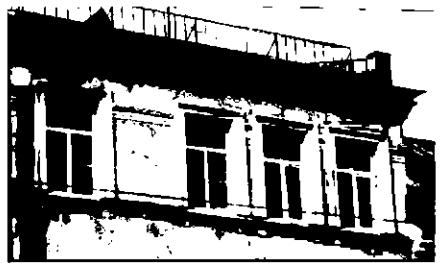
<p>исторический профиль межэтажных тяг и венчающего карниза с модульонами и поясом дентикул;</p>

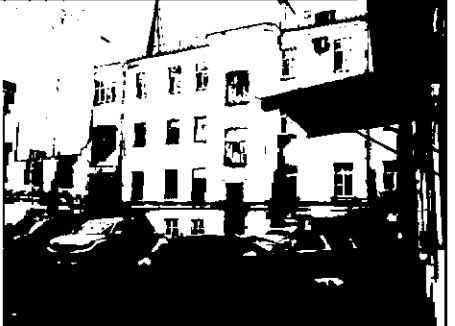
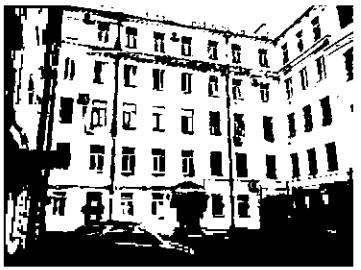
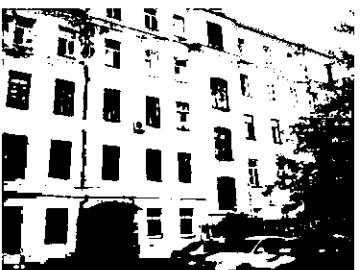
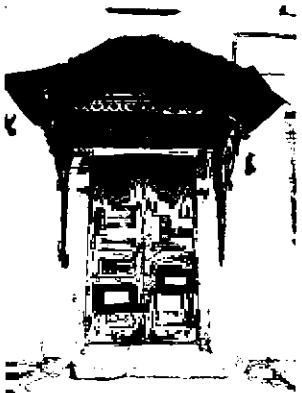
<p>дворовые фасады:</p> <p>материал отделки цоколя – известняк;</p> <p>вид материала и характер отделки фасада – окрашенная гладкая штукатурка;</p> <p>исторические оконные и дверные проемы, местоположение, конфигурация (прямоугольные и с лучковым завершением) и габариты (для оконных проемов 1-го этажа – отметки высоты и габариты ширины);</p> <p>оконные заполнения – цвет и рисунок (исторические);</p> <p>исторический профиль межэтажных тяг и карнизов</p>

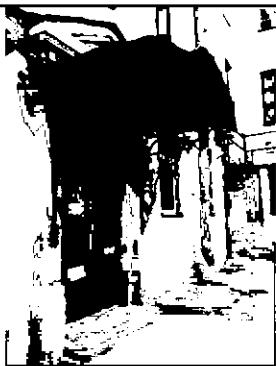
<p>Декоративно-художественная отделка интерьеров:</p>	<p>холл центральной лестницы северного дворового флигеля; своды крестовые с ребрами на подпружных арках с филенками;</p> <p>по стенам – две ниши с профилированным арочным обрамлением в верхней части.</p>
